RELAZIONI D'INCHIESTA

- Incidente PA-28RT marche D-ELAM, in data 18.5.2018**
- Incidente P92 Echo 2000 RG marche I-6587, in data 8.5.2018**
- Inconveniente grave BK 117 D-2 marche I-BRXA, in data 11.10.2017**

OBIETTIVO DELL'INCHIESTA DI SICUREZZA

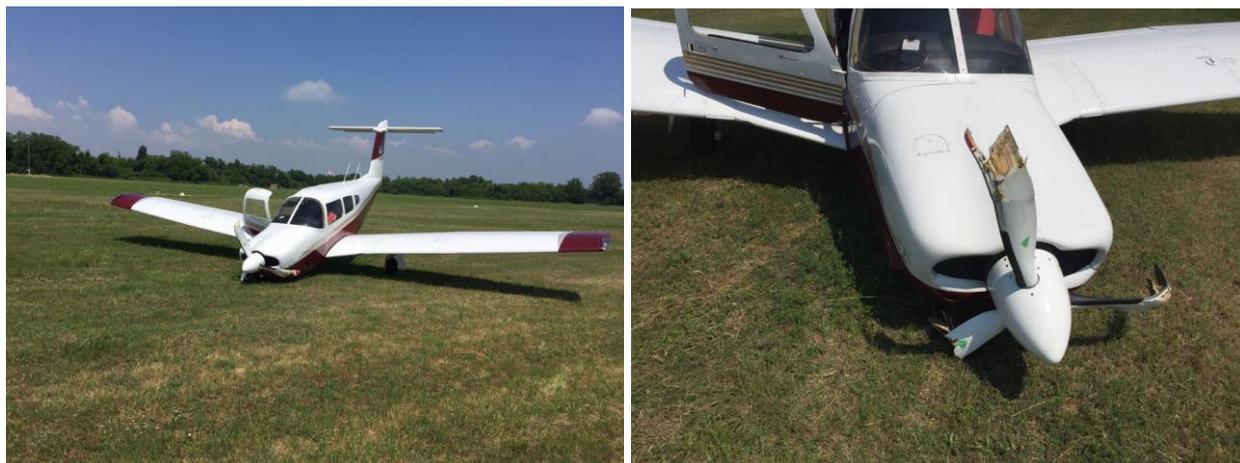
Foto 1 e 2: il D-ELAM sull'aeroporto di Venezia Lido dopo l'incidente.

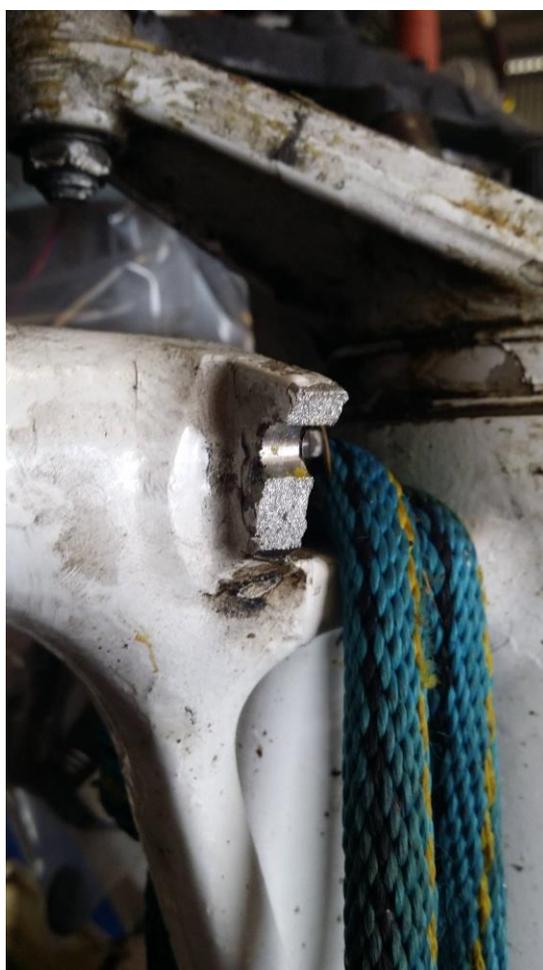
Cause: le evidenze raccolte porterebbero a ritenere che la causa dell'incidente sia riconducibile ad una ritardata manovra di estensione del carrello da parte del pilota, intervenuta ormai in prossimità della pista. In particolare, al momento della compressione della gamba carrello sinistra, dovuta al contatto col terreno, è avvenuta l'attivazione del *safety switch*; per la ragione sopra indicata, è verosimile ritenere che la gamba carrello anteriore in quell'istante non fosse ancora bloccata, non fornendo, pertanto, il previsto supporto al contatto col suolo.

Foto 3: rottura di una delle sedi della molla di estrazione del carrello anteriore.

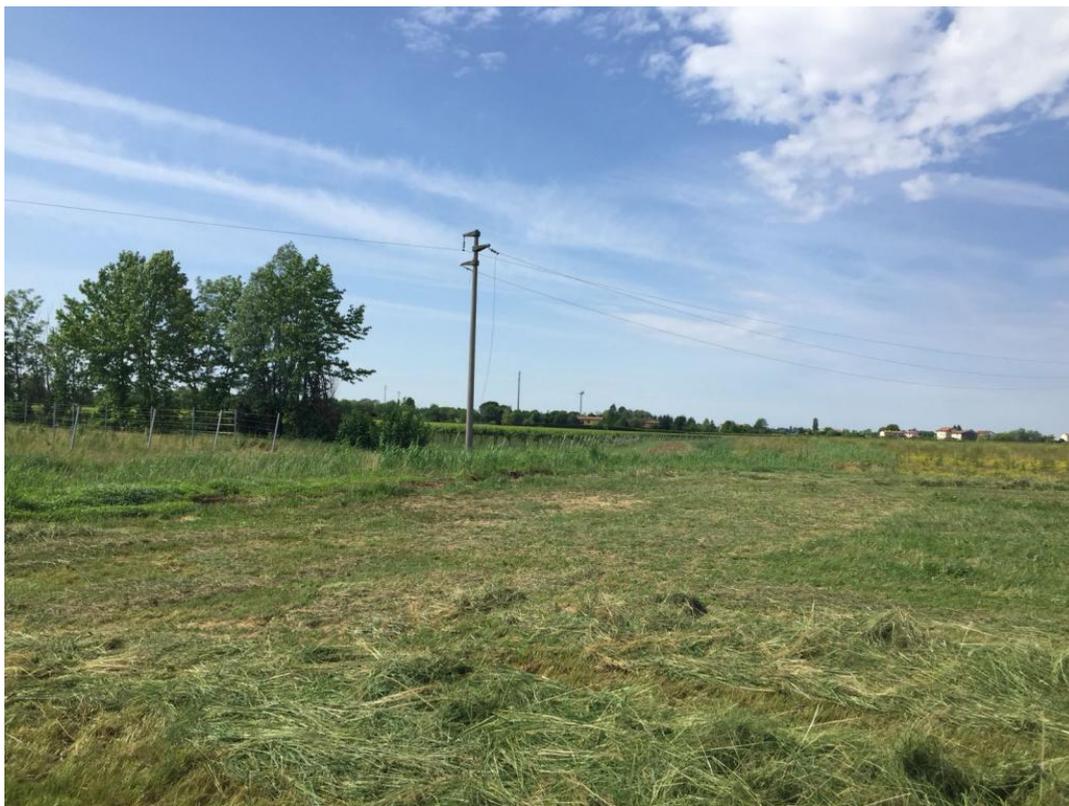
- la inadeguata segnaletica presente sull'aviosuperficie, che non evidenziava la soglia della pista (necessariamente spostata per RWY 32 in relazione all'ostacolo presente in corto finale);
- la inadeguata pubblicizzazione, tramite l'apposito elenco esistente nel sito dell'ENAC e altri strumenti oggi disponibili (come internet), dell'ostacolo presente nelle immediate vicinanze della RWY 32 e l'indicazione della direzione preferenziale di atterraggio;
- l'assenza di segnaletica posta sui cavi dell'elettrdotto per evidenziarne la presenza.

Foto 1: l'elettrodotto a ridosso della pista (notare l'assenza di segnaletica e il cavo tranciato).

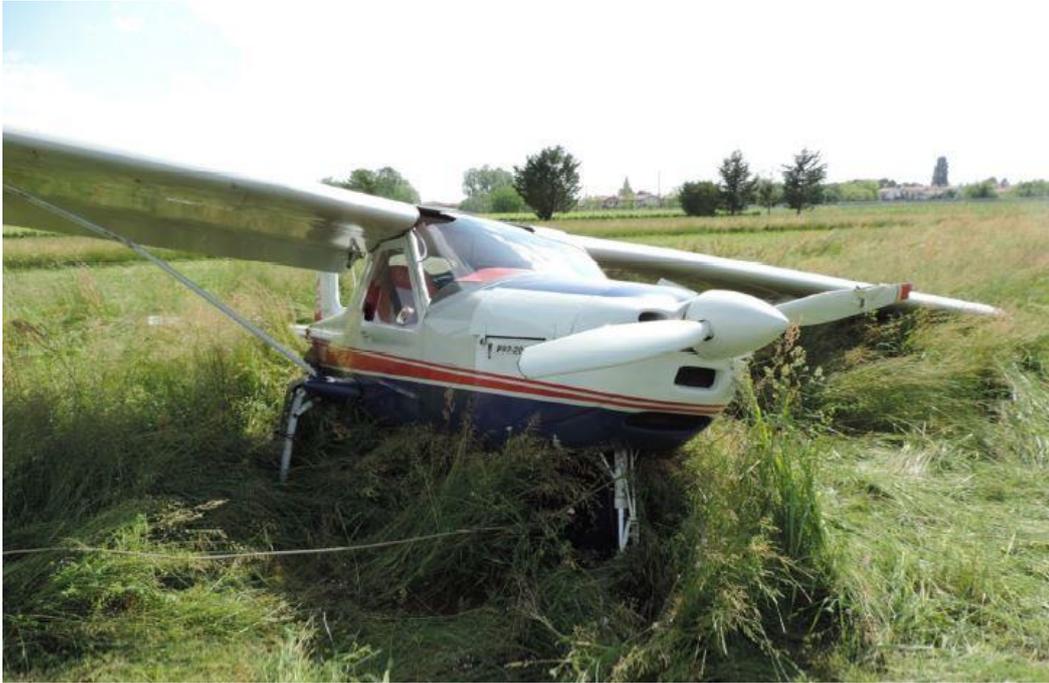
Foto 2: l'aeromobile I-6587 dopo l'incidente (vista frontale).

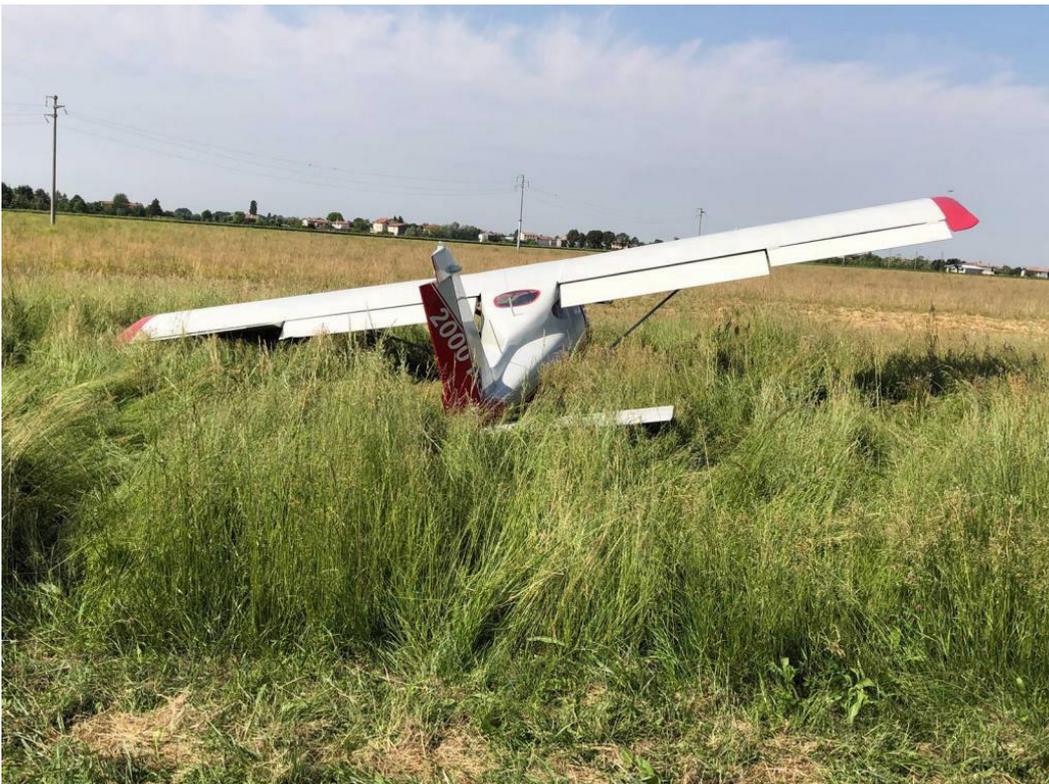
Foto 3: l'aeromobile I-6587 dopo l'incidente (vista posteriore).

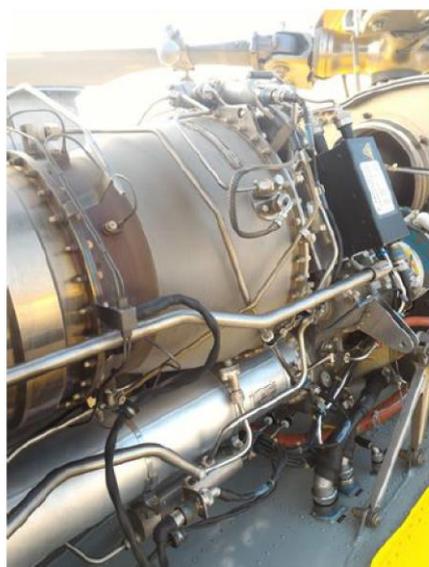
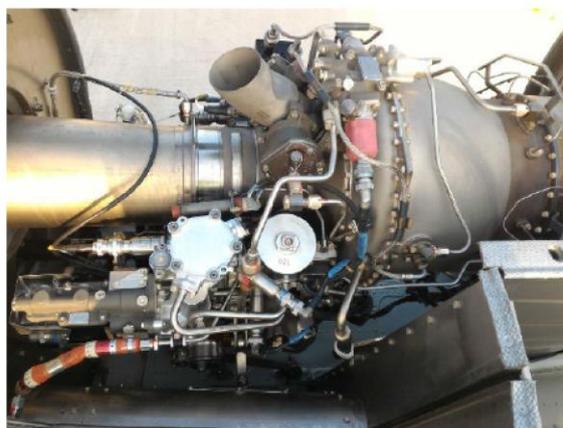
Foto 2: ispezione del motore 2 a seguito dell'evento oggetto di inchiesta.

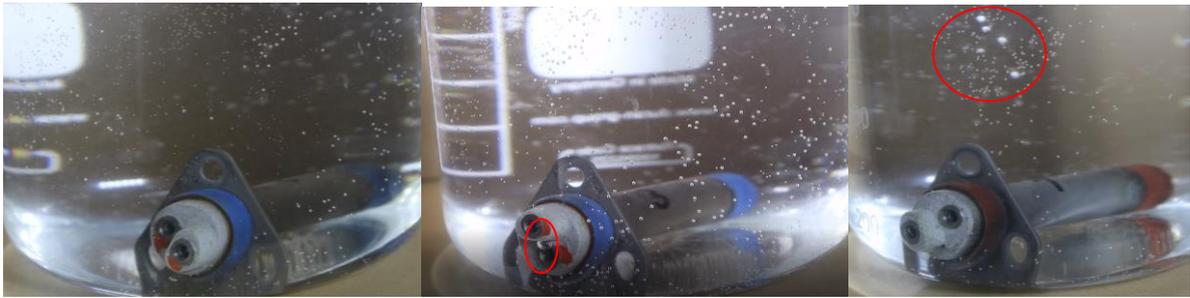
Il giorno in cui è occorso l'evento, prima del volo, era stato eseguito il lavaggio di entrambi i motori. In caso di sensori di temperatura difettosi, la presenza di umidità a seguito del lavaggio può indurre valori anomali di isolamento e dunque l'attivazione di segnali spuri di sovratemperatura. Pertanto, i 3 sensori del motore 2 sono stati testati al fine di verificarne lo stato di efficienza. È stata eseguita una prova in immersione sottovuoto al fine di verificare l'eventuale introduzione di aria e successiva perdita della stessa, riscontrando la tenuta carente di 2 dei 3 sensori (foto 3). La prova ha riprodotto

Foto 3: test in immersione. A sinistra sensore efficiente. Al centro e a destra i sensori inefficienti (bolle di aria che testimoniano l'assenza di tenuta, evidenziate con gli ovali rossi).

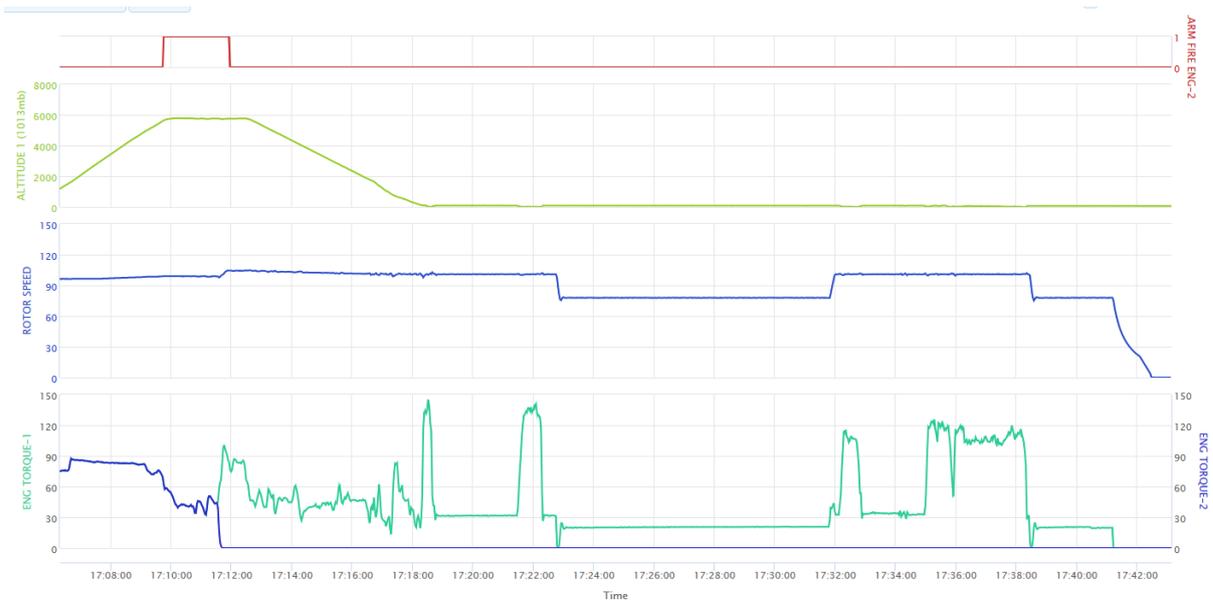
Figura 2: plot FDR. Engine 2 fire alarm (rosso), Altitude (verde), Rotor speed (blu), Engine 1 torque (celeste), Engine 2 torque (blu).

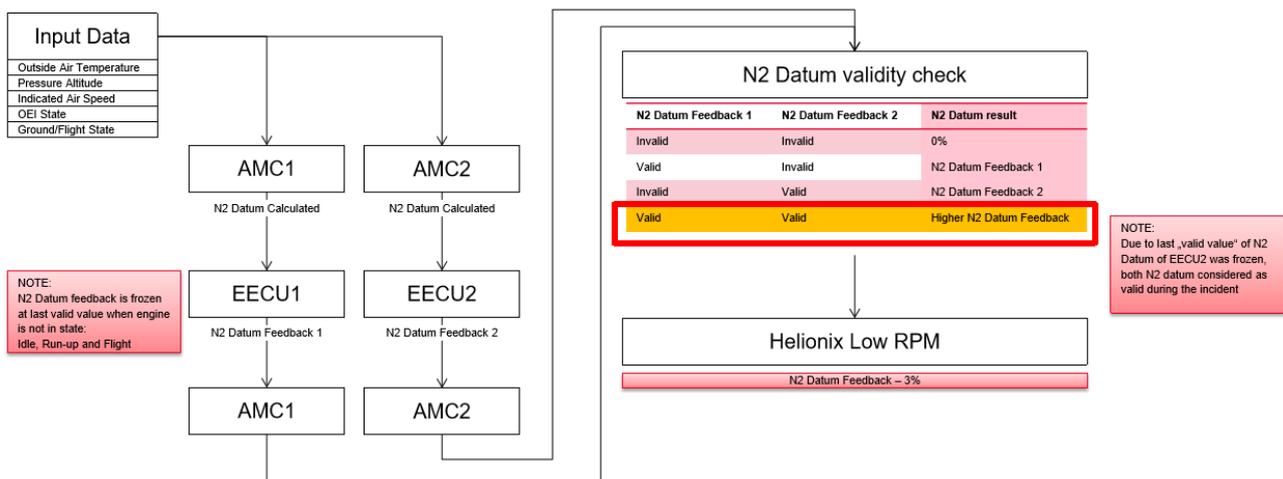
Analisi più approfondite hanno messo in evidenza come tale anomalia sia dovuta ad una non corretta gestione dei dati da parte delle unità Helionix³ e EECU installate a bordo (diagramma a blocchi esemplificativo in figura 3). In particolare, gli AMC, sulla base di una serie di parametri, forniscono 2 valori di *Datum* per la variabile N_2 (numero di giri della turbina di potenza, parametro che influenza direttamente il numero di N_R). Tali valori vengono inviati ai 2 EECU, che rimandano due ulteriori valori di N_2 *Datum* agli AMC come *feedback* di risposta. A questo punto del processo viene effettuato un controllo di validità del parametro N_2 *Datum*. Nel caso dell'evento in esame l'ultimo N_2 *Datum* valido della EECU2 (quella relativa al motore 2) è rimasto bloccato e considerato valido nonostante fosse stata stabilita la condizione di OEI con il solo motore 1 in funzione. All'abbassarsi di quota dell'elicottero si è raggiunta la condizione di attivazione per l'indicazione "low RPM".

Figura 3: diagramma a blocchi esplicativo della gestione del parametro N2 Datum e di attivazione del segnale “low RPM” da parte dell’unità avionica Helionix.

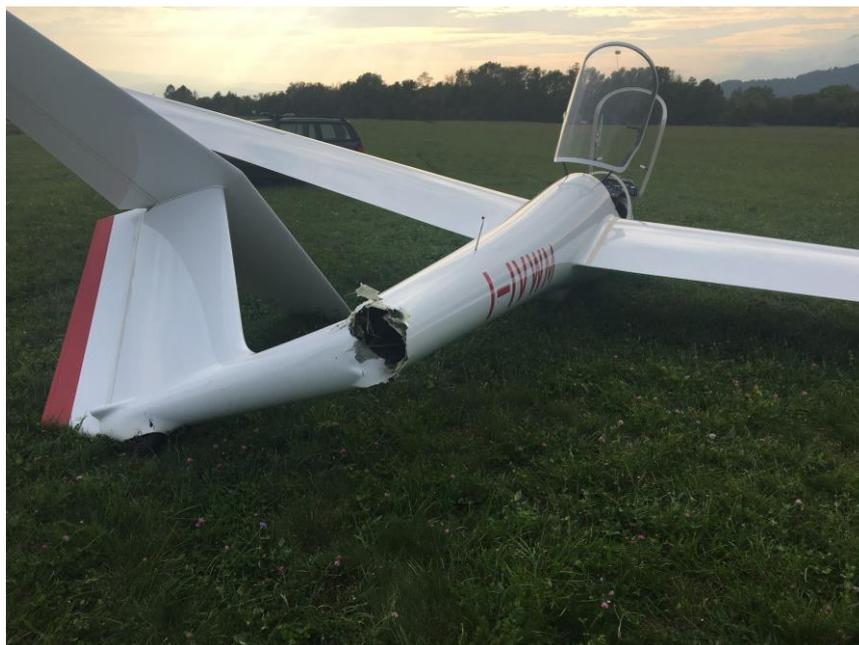
Foto 1: danni riportati dall'aliante ASK 21 I-IVWM.

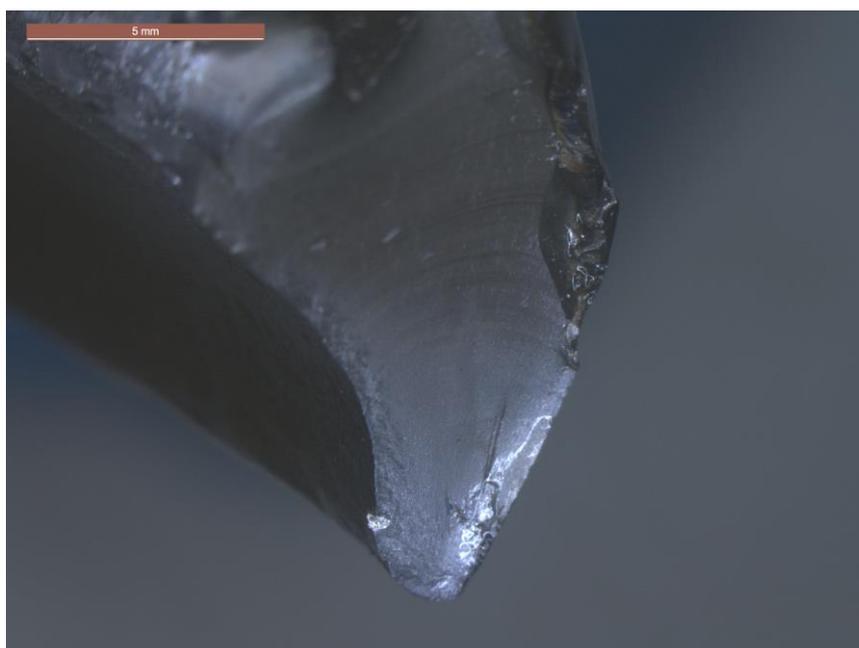
Accertamenti effettuati/evidenze rilevate: a seguito dell'evento, il motore 6 cilindri dell'I-RALC (Franklin 6A-350-C1 S/N 52758-3) è stato sottoposto ad analisi, al fine di stabilire le cause del calo di potenza. Esternamente il motore presentava una lieve deformazione alla base del cilindro 3 e piccole rotture tra i cilindri 2 e 4. L'ispezione interna ha evidenziato la rottura della biella numero 3. Non sono state registrate ulteriori anomalie a parte rotture e deformazioni interne conseguenti a quella della biella 3. Questa è stata sottoposta, presso l'ANSV, a microscopia ottica, al fine di caratterizzarne il meccanismo di rottura. Dall'analisi è stato possibile evidenziare come fossero presenti due aree, all'incirca di pari estensione, con caratteristiche diverse tra loro: la prima con grana grossolana e opaca, associabile ad un meccanismo di rottura dovuto a sovraccarico; la seconda (foto 2) a grana molto fine e lucente. Su quest'ultima erano osservabili striature semicircolari concentriche. Tali caratteristiche risultavano coerenti con un meccanismo di rottura progressiva per fatica. Nella zona di innesco, individuata dove si originavano le striature concentriche, è stata osservata una deformazione meccanica, posizionata in modo tale da compromettere la possibilità di ulteriori determinazioni. È verosimile che tale ultimo danneggiamento descritto si sia generato a seguito della rottura della biella. Sono state condotte prove di durezza sulla biella fratturata e su di una analoga biella non danneggiata proveniente anch'essa dal motore Franklin 6A-350-C1 S/N 52758-3 ed avente medesima vita operativa. I valori riscontrati sono risultati essere molto simili tra loro e hanno portato a ritenere che i materiali costituenti le due bielle avessero caratteristiche meccaniche analoghe.

Cause: la causa dell'incidente è stata innescata da un fattore tecnico, in particolare dalla rottura della biella numero 3 del motore del velivolo I-RALC. Tale avaria si è manifestata, in fase di decollo, in una fase quindi particolarmente critica del volo, resa ancor più critica dalla presenza di un aliante al traino. Tale fattore tecnico ha innescato dei comportamenti nella gestione dell'emergenza da parte degli equipaggi dei due aeromobili che hanno avuto come conseguenza l'atterraggio pesante dell'I-IVWM e il relativo danneggiamento.

Foto 2: superfici di rottura della biella numero 3 del motore del velivolo I-RALC.

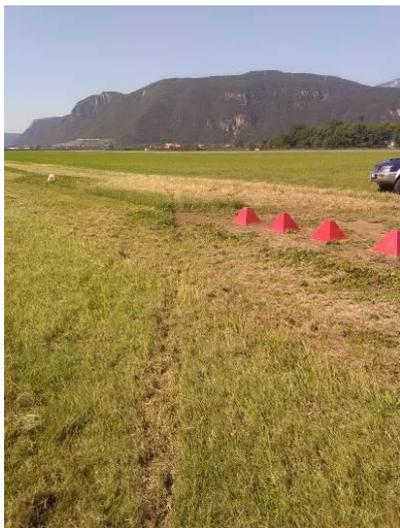
Foto 1: tracce fuoriuscita di pista.

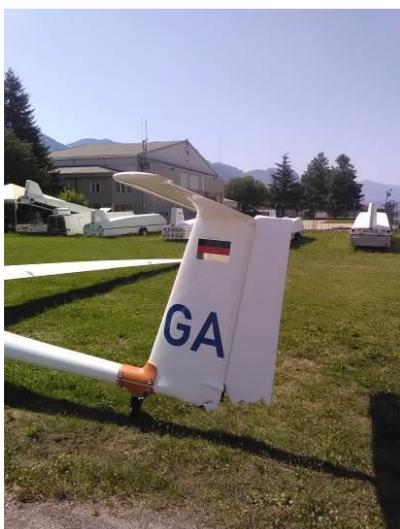
Foto 3: danni impennaggi di coda.

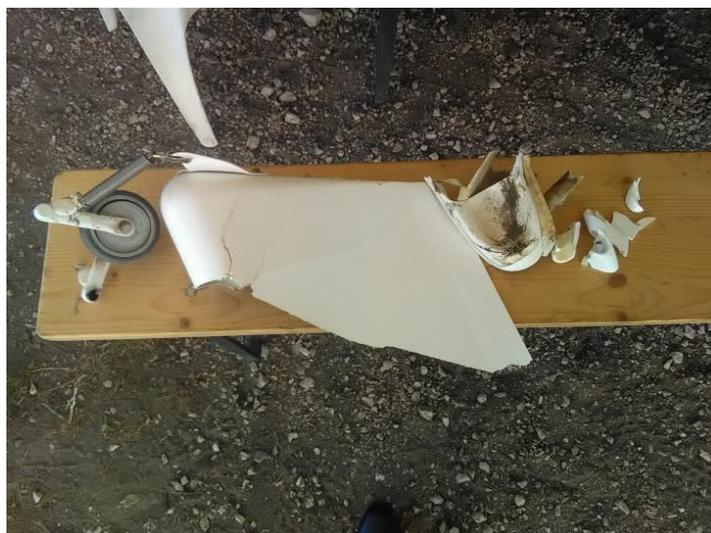
Foto 4: particolari separatesi dall'aeromobile.

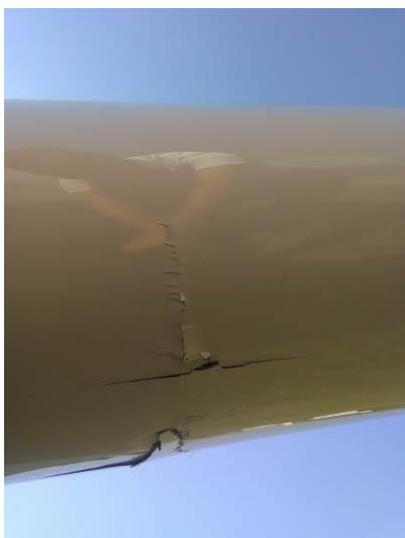
Foto 5: danni al trave di coda.

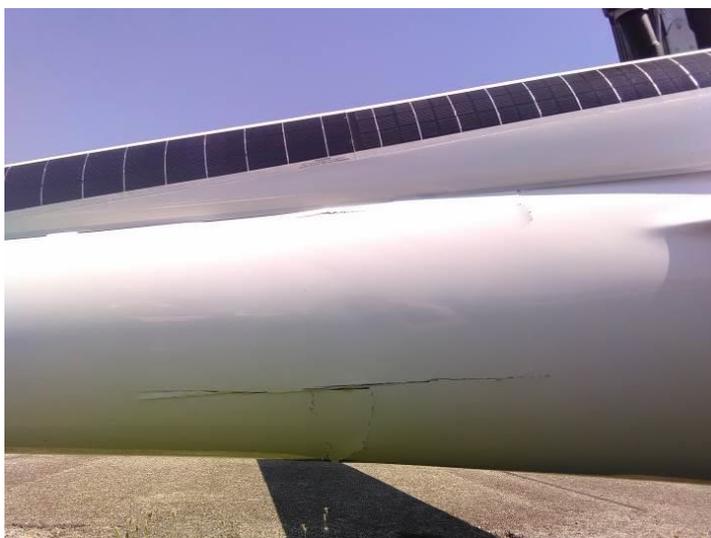
Foto 6: danni al trave di coda in corrispondenza alloggiamento motore.

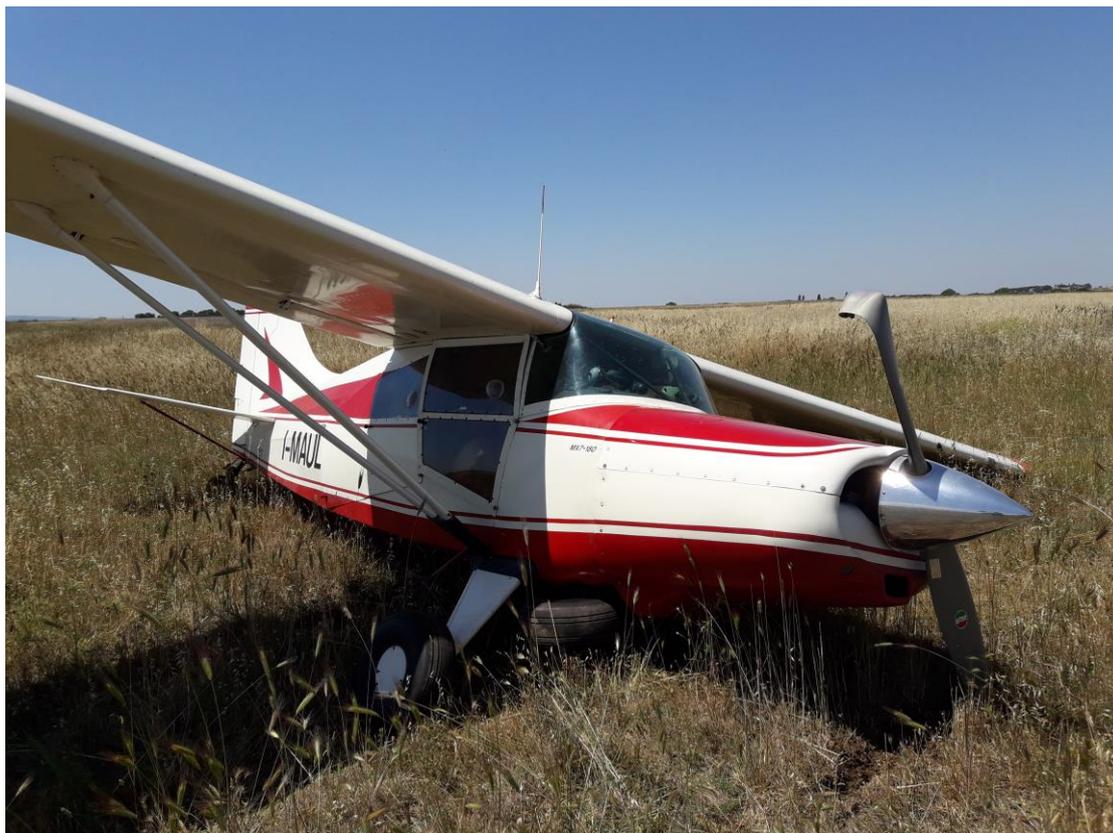
Foto 1: l'I-MAUL dopo l'evento (vista anteriore destra).

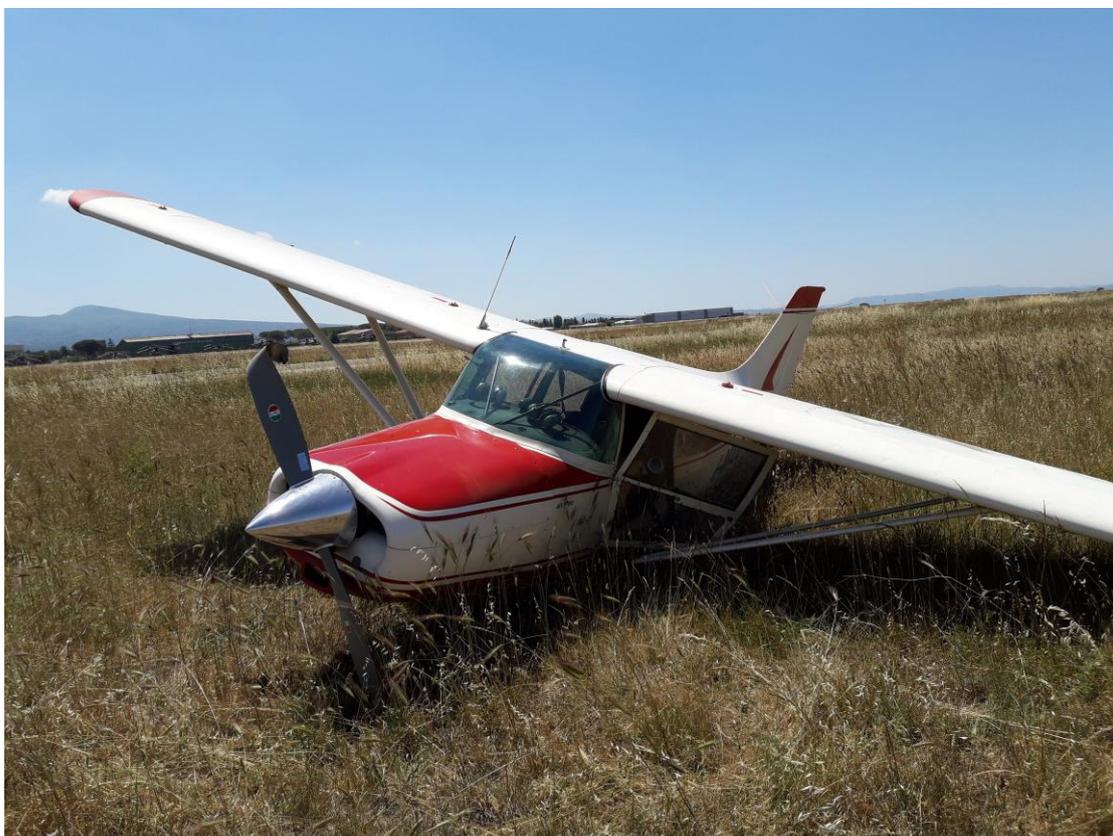
Foto 2: l'I-MAUL dopo l'evento (vista anteriore sinistra).

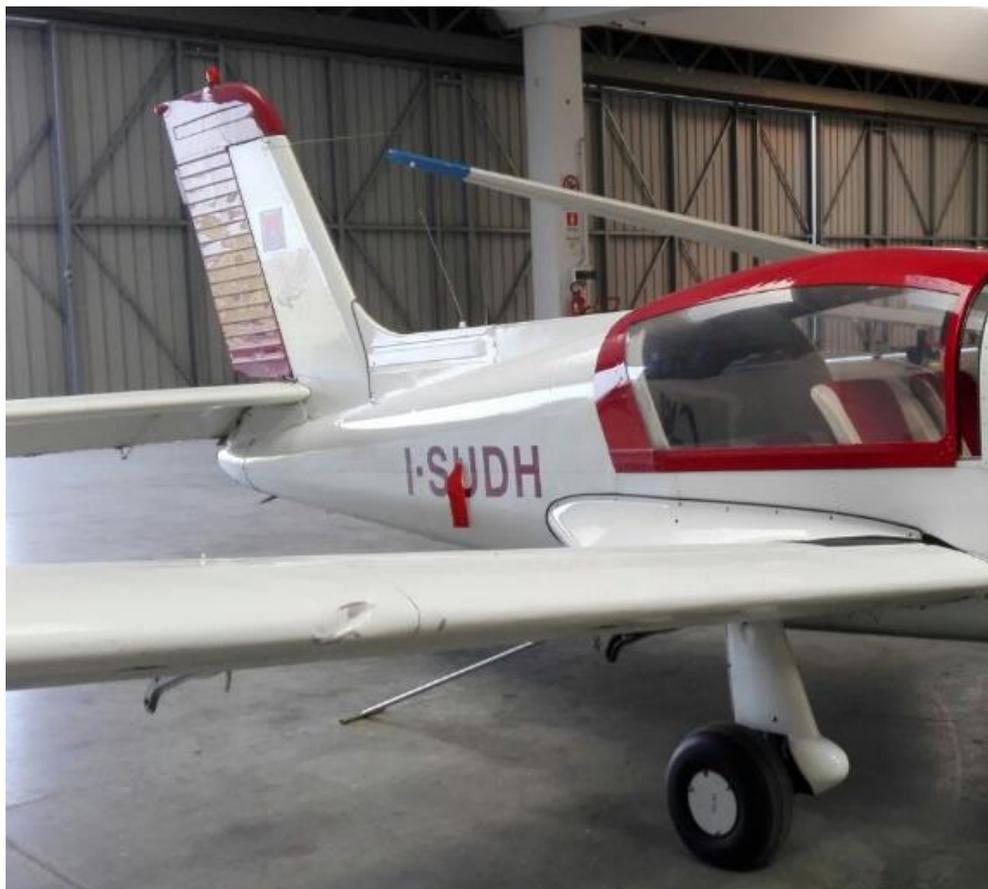
Foto 1: dettaglio danneggiamento *slat* semiala destra aeromobile I-SUDH.

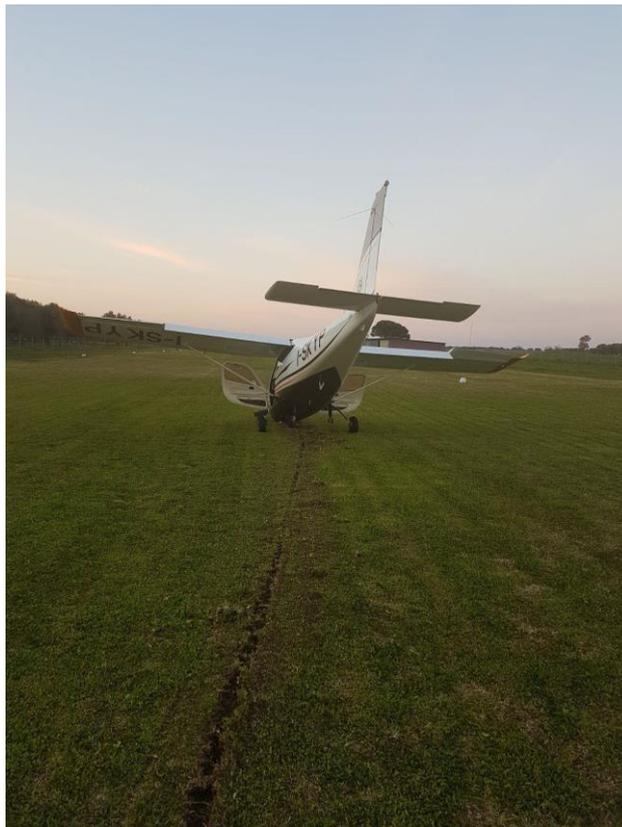
Foto 1: aeromobile I-SKYP.

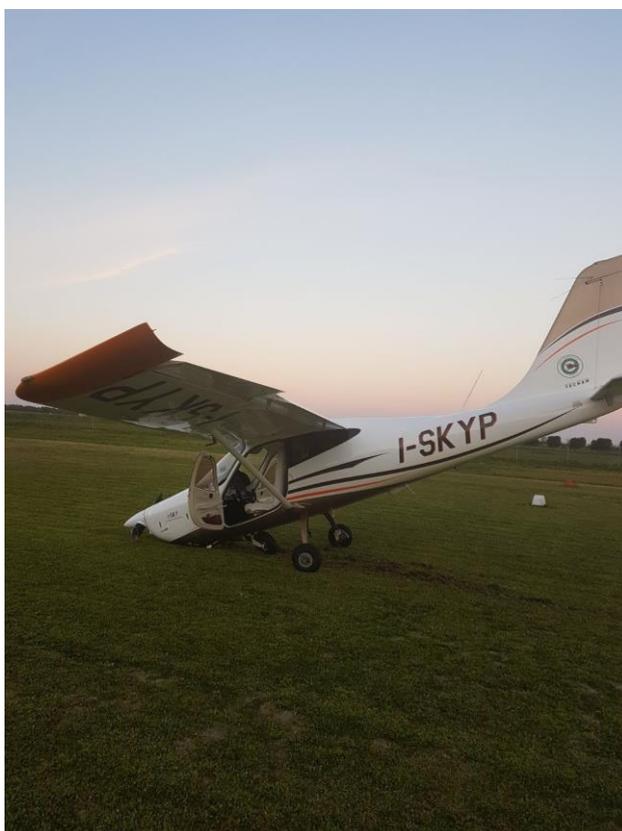
Foto 2: aeromobile I-SKYP (vista laterale).

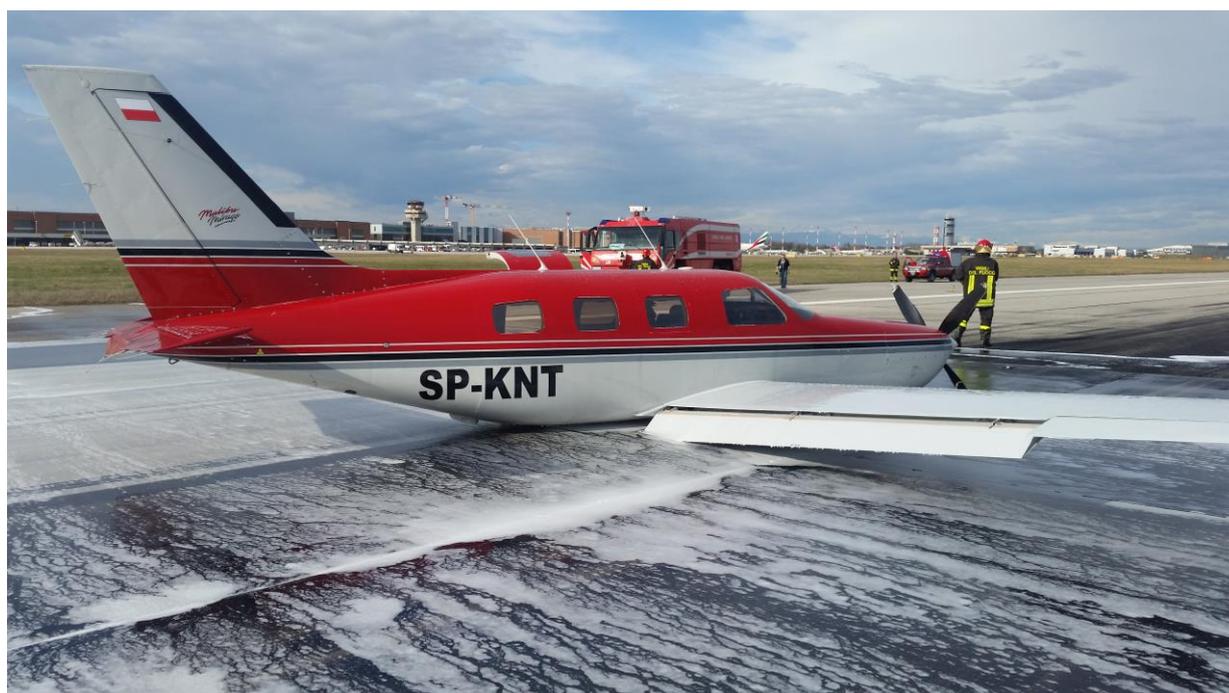
Foto 1: l'aeromobile SP-KNT dopo l'atterraggio.

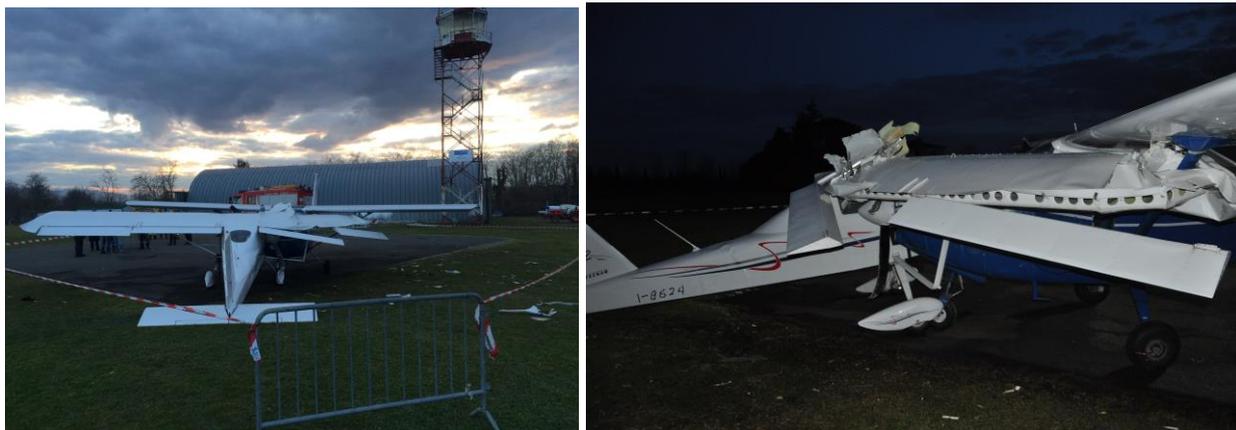
Foto 1 e 2: i due velivoli dopo l'impatto (nella foto a sinistra si intravede l'hangar dove era parcheggiato l'I-TRUE).

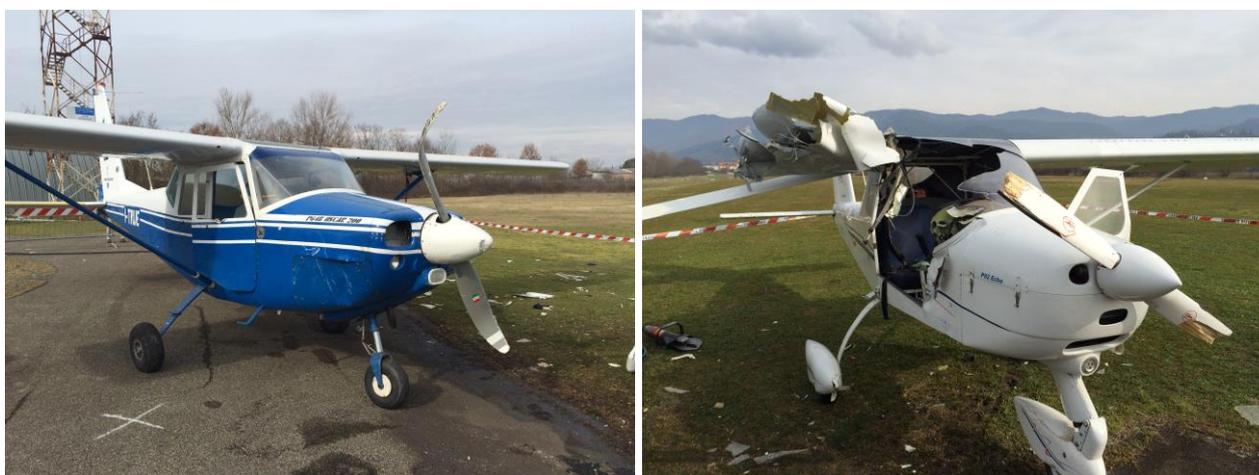
Foto 5 e 6: i due velivoli dopo essere stati separati.

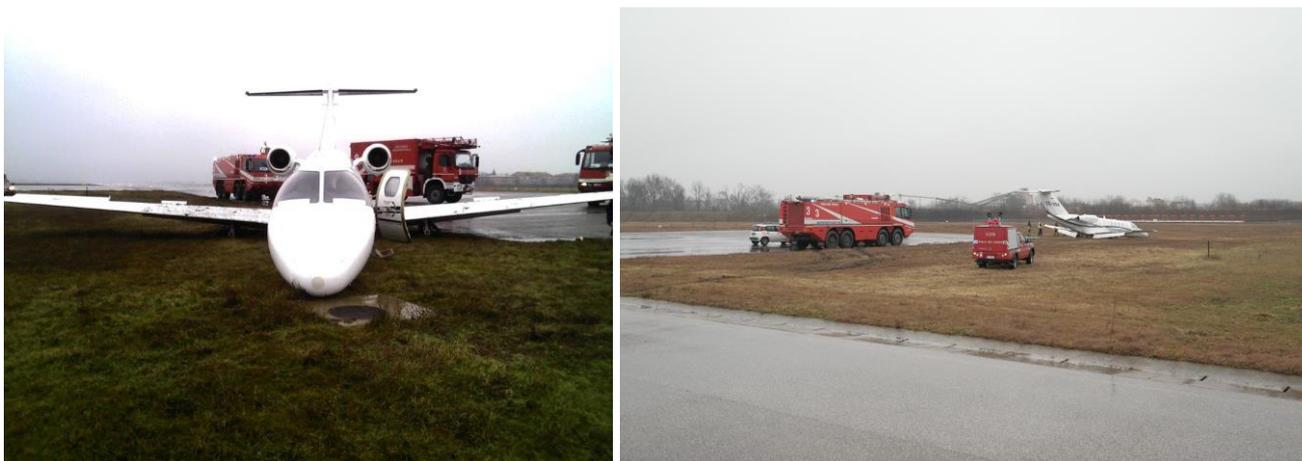
Foto 1 e 2: l'aeromobile CS-DGW sul punto di arresto fuori pista.

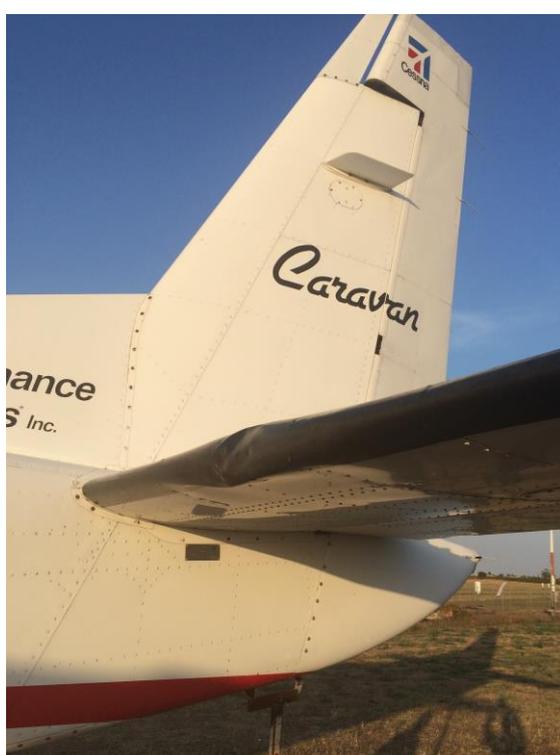
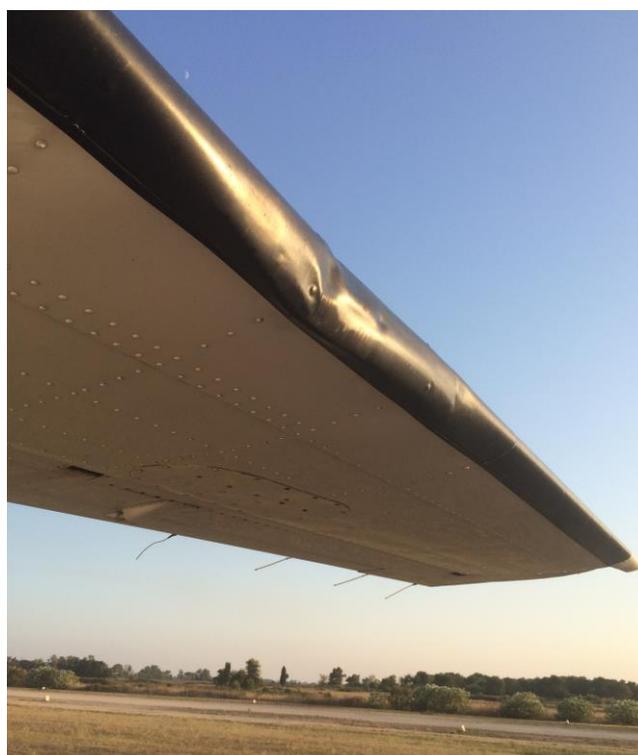
Foto 2 e 3: primi piano della ammaccatura sullo stabilizzatore sinistro.

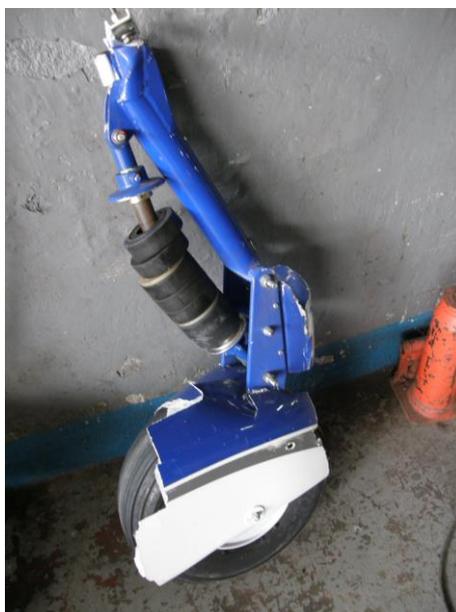
Foto 3: il carrello anteriore dell'I-GILI.

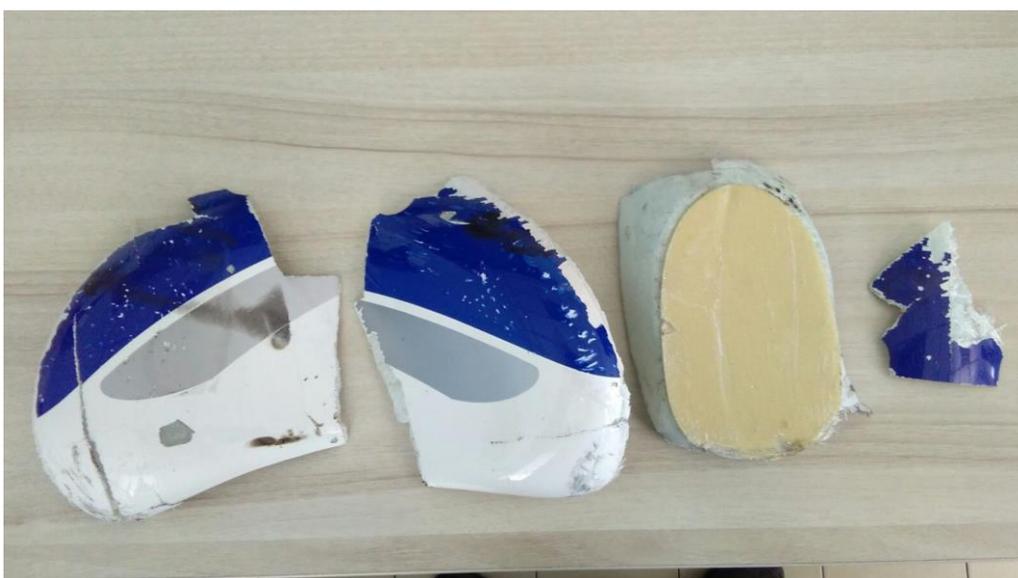
Foto 4: parti di carenatura ruotino anteriore rinvenute in pista a Torino Caselle.

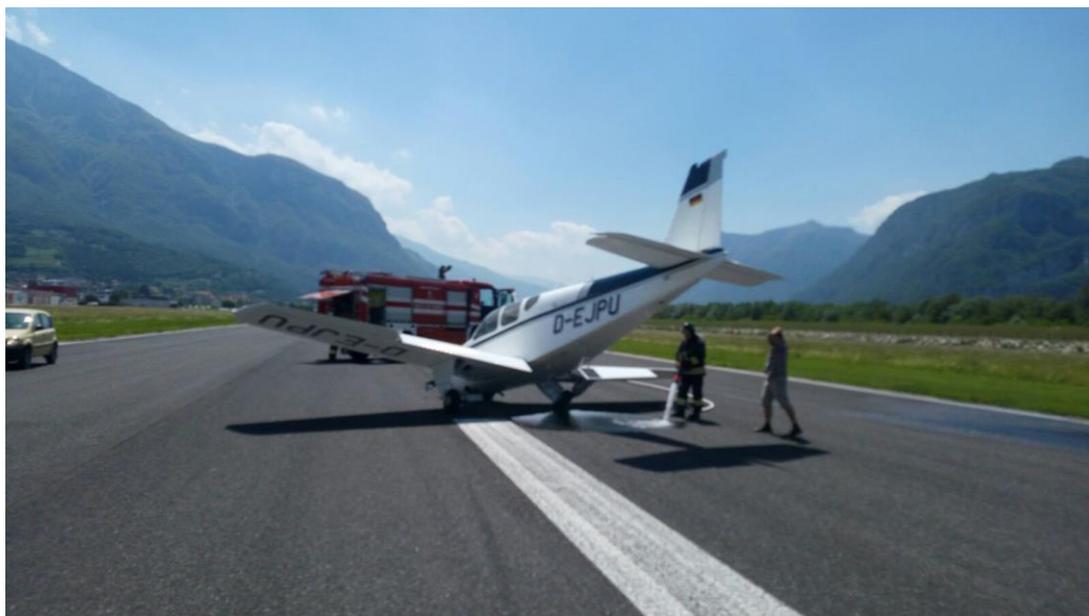
Foto 1: vista posteriore del D-EJPU dopo l'incidente.

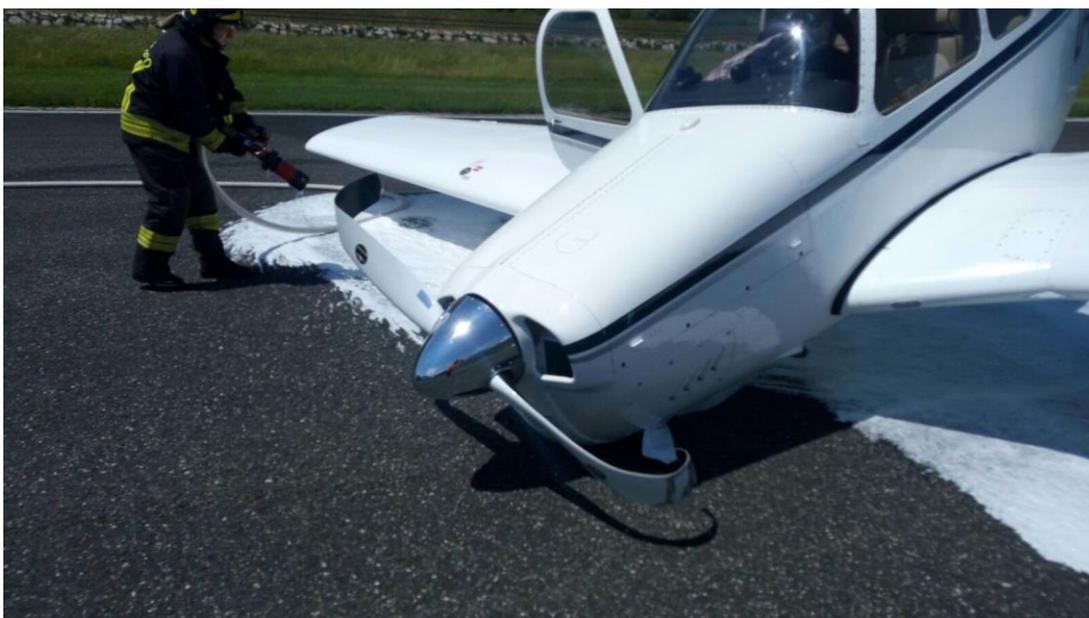
Foto 2: primo piano del muso del D-EJPU.
