RELAZIONI D'INCHIESTA

AGENZIA NAZIONALE
PER LA SICUREZZA DEL VOLO

INCIDENTE a/m Stinson L-5 Sentinel, marche I-AEEG (A/20/05)

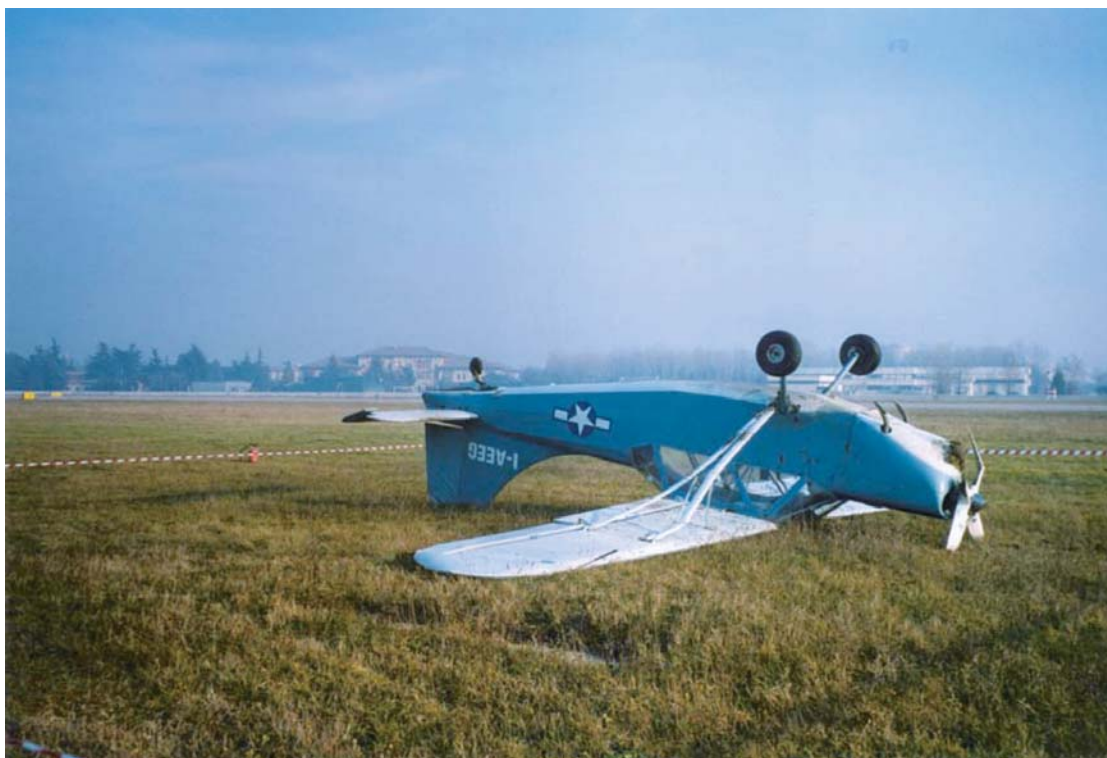
Foto 1

Nel corso del primo atterraggio della seconda serie di voli, il pilota ha riferito che, subito dopo il contatto, il velivolo ha iniziato ad imbarcare, forse per qualche asperità del terreno; egli ha cercato di correggere tale tendenza con una frenata differenziale, provocando involontariamente il ribaltamento dell'aeromobile. Il pilota ha riportato di aver agito sui freni bruscamente ed in modo eccessivo.

Causa identificata o probabile	Il ribaltamento del velivolo è stato causato dall'adozione, da parte del pilota, di una tecnica di frenata non adeguata alle caratteristiche del velivolo, del terreno e della velocità di rullaggio.
Raccomandazioni di sicurezza	Considerata la dinamica dell'evento non si ritiene necessario emettere raccomandazioni di sicurezza.
Allegato A:	documentazione fotografica.

Velivolo ribaltato.
