RELAZIONI D'INCHIESTA

Incidente Cessna 305 C, marche I-EIAD, aeroporto di L'Aquila Preturo, 18.3.2005

AGENZIA NAZIONALE
PER LA SICUREZZA DEL VOLO

INCIDENTE a/m Cessna 305 C, marche I-EIAD (N. A/3/05)

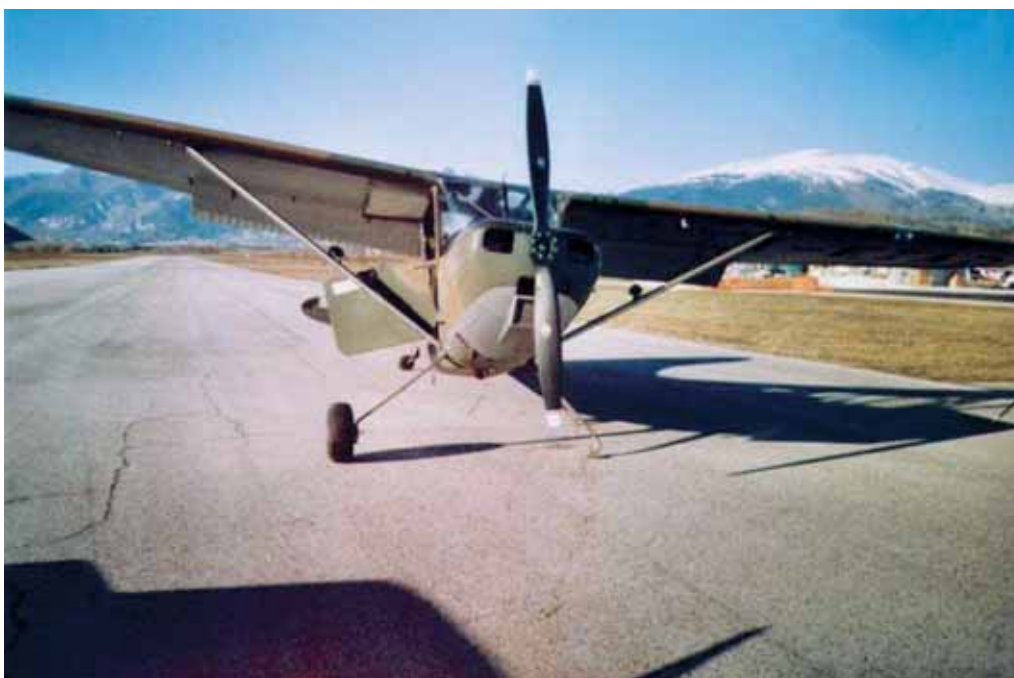
Foto 1

Il giorno 18.3.2005, il pilota del velivolo I-EIAD, al termine di un volo di allenamento, atterrava sulla pista 36; durante la corsa d'arresto, l'aeromobile subiva un'imbardata, con conseguente urto delle estremità alari sulla pista; nell'urto del carrello con il suolo, la ruota principale sinistra veniva divelta. Lo stesso pilota ha dichiarato di aver effettuato un atterraggio pesante.

Velivolo in pista, privo della ruota sinistra.

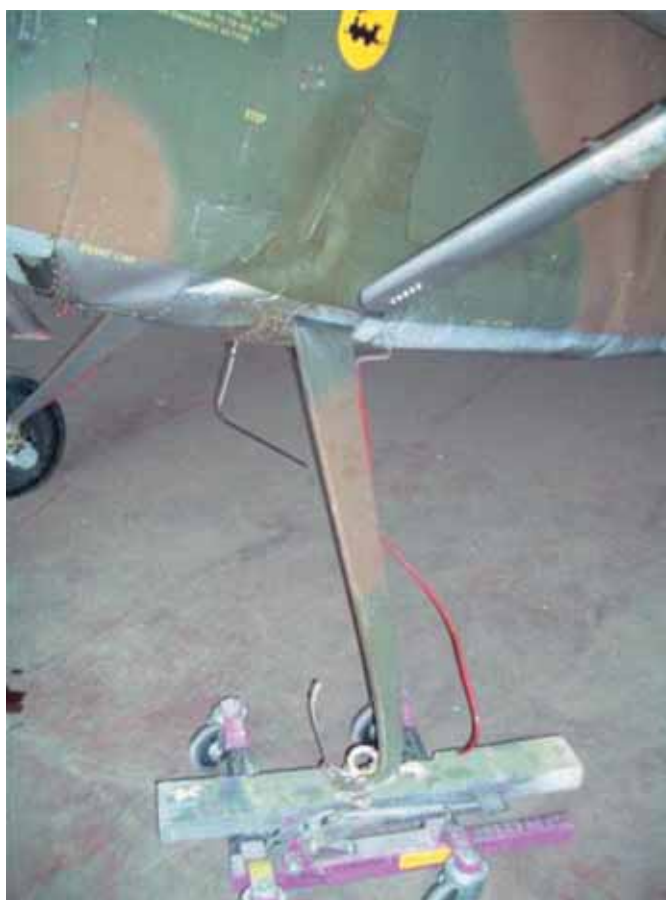
Foto 2

Particolare dei danni al carrello.

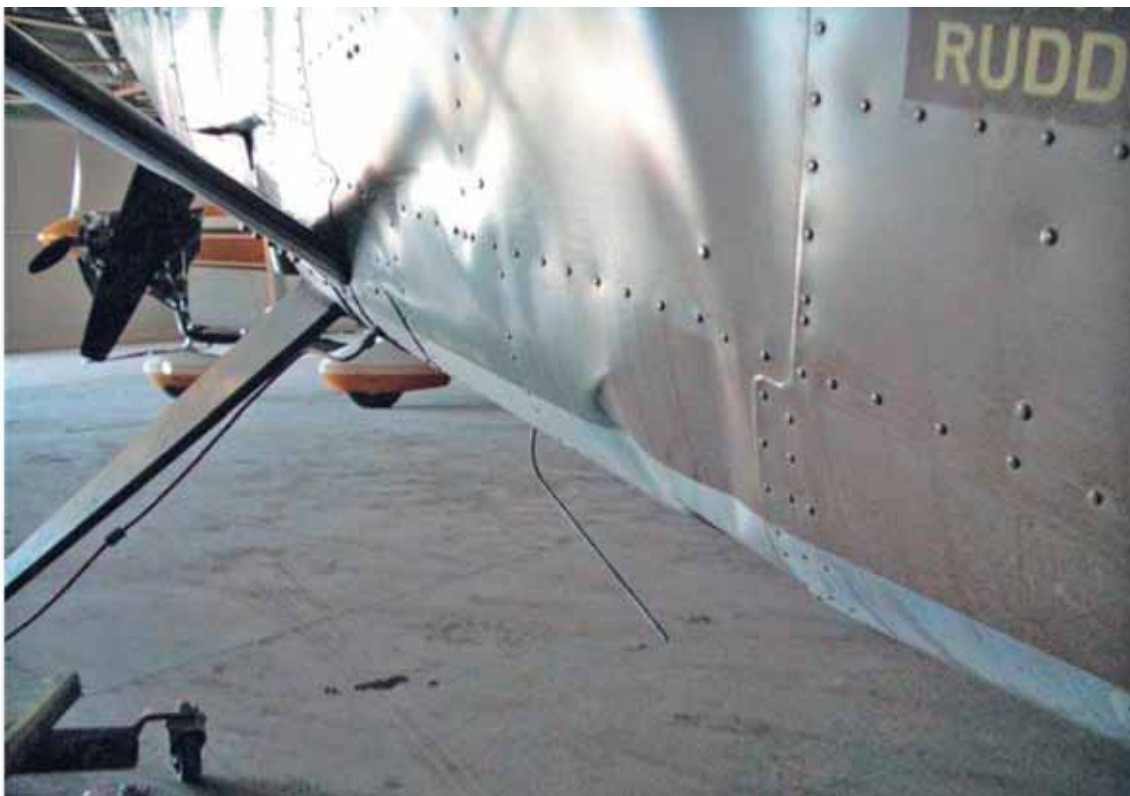
Foto 3

Particolare dei danni alla fusoliera.

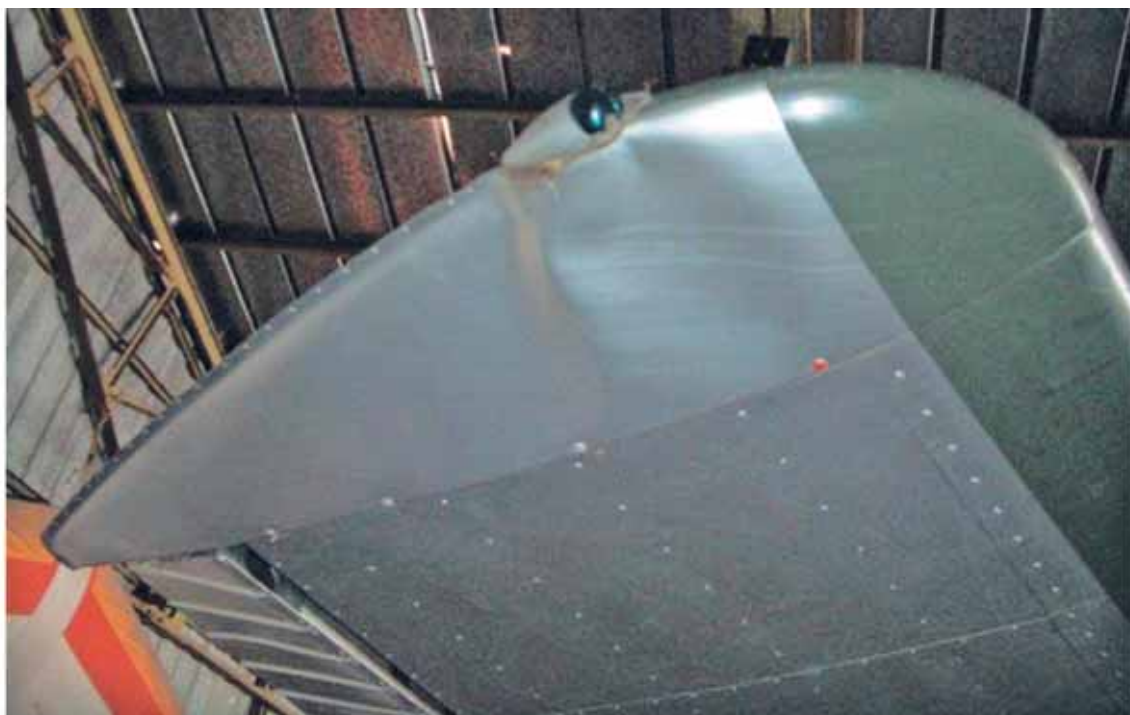
Foto 4

Particolare dei danni alle estremità alari.
