RELAZIONI D'INCHIESTA

AGENZIA NAZIONALE
PER LA SICUREZZA DEL VOLO

INCIDENTE a/m Mooney M20 R, marche I-CBSQ (N. A/5/05)

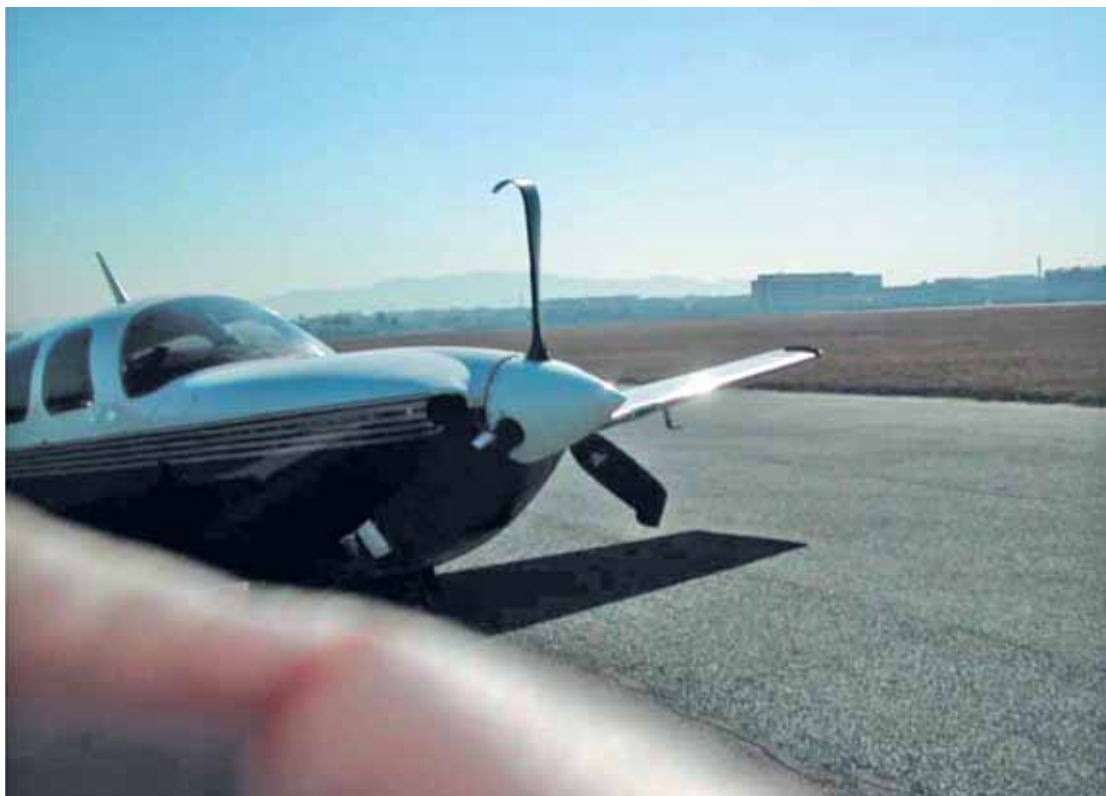
Foto 1

Il giorno 8.3.2005, il velivolo I-CBSQ, proveniente dall'aeroporto di Ferrara senza piano di volo, atterrava all'aeroporto di Torino Aeritalia con il carrello retratto. Il velivolo si arrestava in pista e riportava gravi danni all'elica (le cui pale risultavano piegate verso l'interno, ad indicare che l'impatto con il suolo è avvenuto ad un basso numero di giri del motore, con una coppia motrice modesta, tipica della fase di atterraggio - Foto 1) ed ai pannelli di lamiera del vano carrello (Foto 2). Il pilota ha dichiarato di avere verificato i fusibili, nell'effettuazione delle procedure di controllo pre-volo, staccandoli tutti e rimettendoli tutti in sede e di non avere, inavvertitamente, reinserto quello dell'avvisatore acustico relativo all'estrazione/retrazione del carrello; egli ha dichiarato altresì di essersi dimenticato di estrarre il carrello. Conseguentemente, durante l'atterraggio, non è scattato l'allarme acustico che segnala la posizione retratta del carrello ed il pilota non se ne è reso conto fino al contatto con il terreno.

Particolare dei danni all'elica.

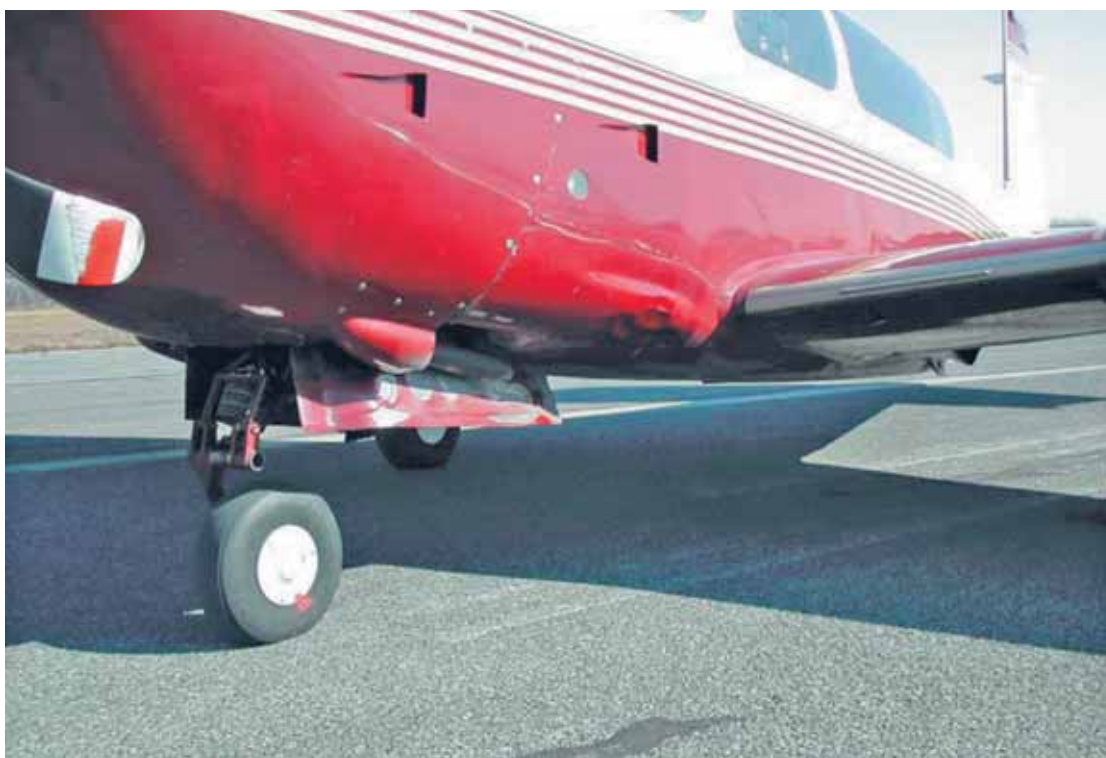
Foto 2

Particolare dei danni al vano carrello.
