# **AGENZIA NAZIONALE PER LA SICUREZZA DEL VOLO**

## **RELAZIONE D'INCHIESTA**

**INCIDENTE  
OCCORSO ALL'AEROMOBILE  
ROBIN DR 400/180, MARCHE I-LGET  
Fuori campo presso Alessandria, 14.1.2001**

**N. A/4/01**

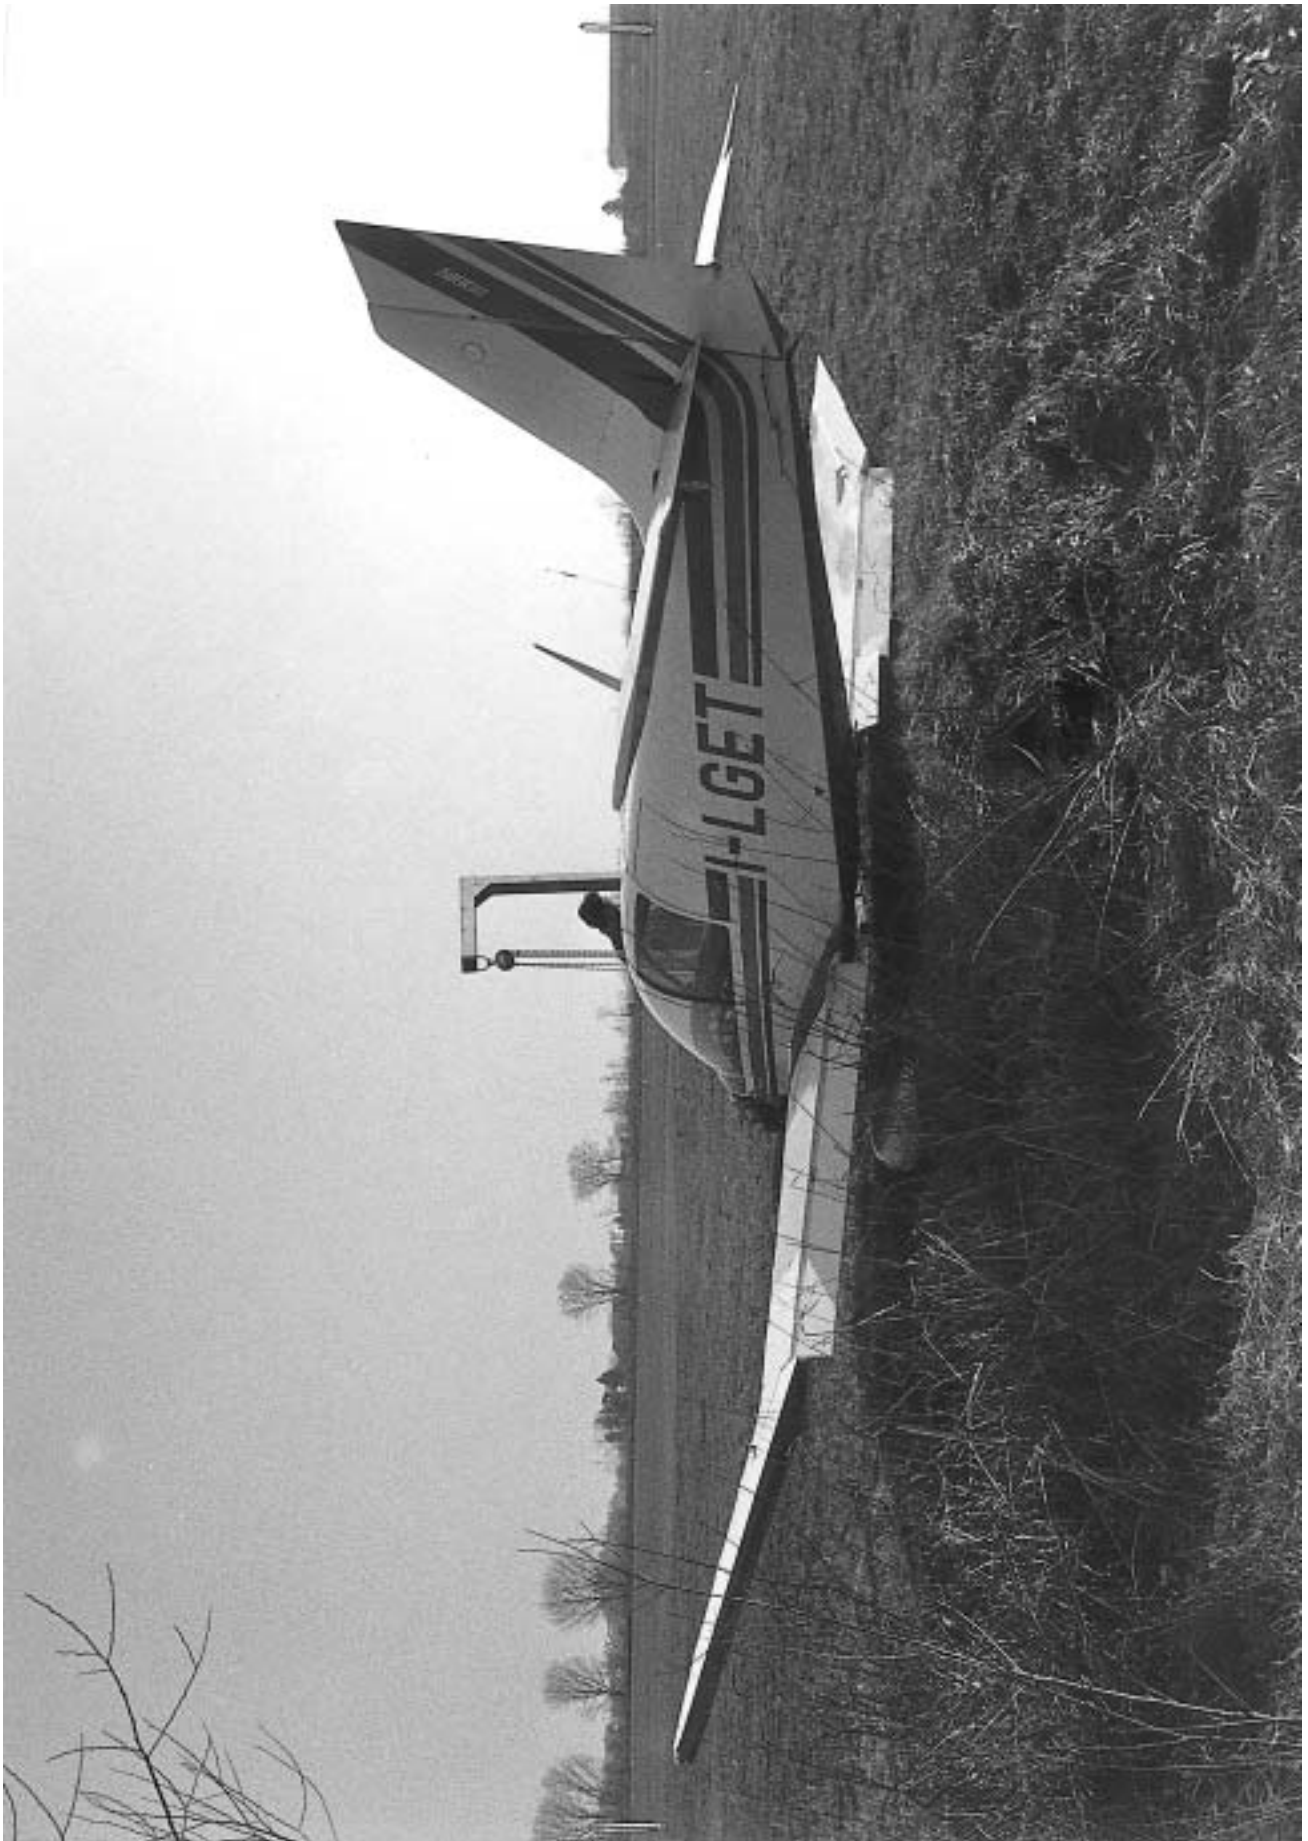
**1.12.d) Condizioni dell'aeromobile** - **CARRELLO DI ATTERRAGGIO:** tranciamento gamba di forza del carrello anteriore e cedimento della gamba del carrello principale destro a seguito dell'impatto con il terreno. **ELICA:** l'elica non ha subito danneggiamenti rilevabili dall'ispezione a vista essendosi fermata in posizione pressoché orizzontale, mentre la relativa ogiva in vetroresina mostra danneggiamenti da impatto con il terreno a seguito del cedimento del carrello anteriore. **CASTELLO MOTORE:** rottura del braccio superiore destro. **SUPERFICI E COMANDI DI VOLO:** danni al flap destro ed alla tela del ventre dell'ala destra, determinati dalla deformazione della relativa gamba del carrello principale. **ALTRI DANNI:** deformazioni carenature motore (superiore ed inferiore), scatola portafiltro aria motore, deformazione e distacco condotto di scarico lato sinistro del motore.

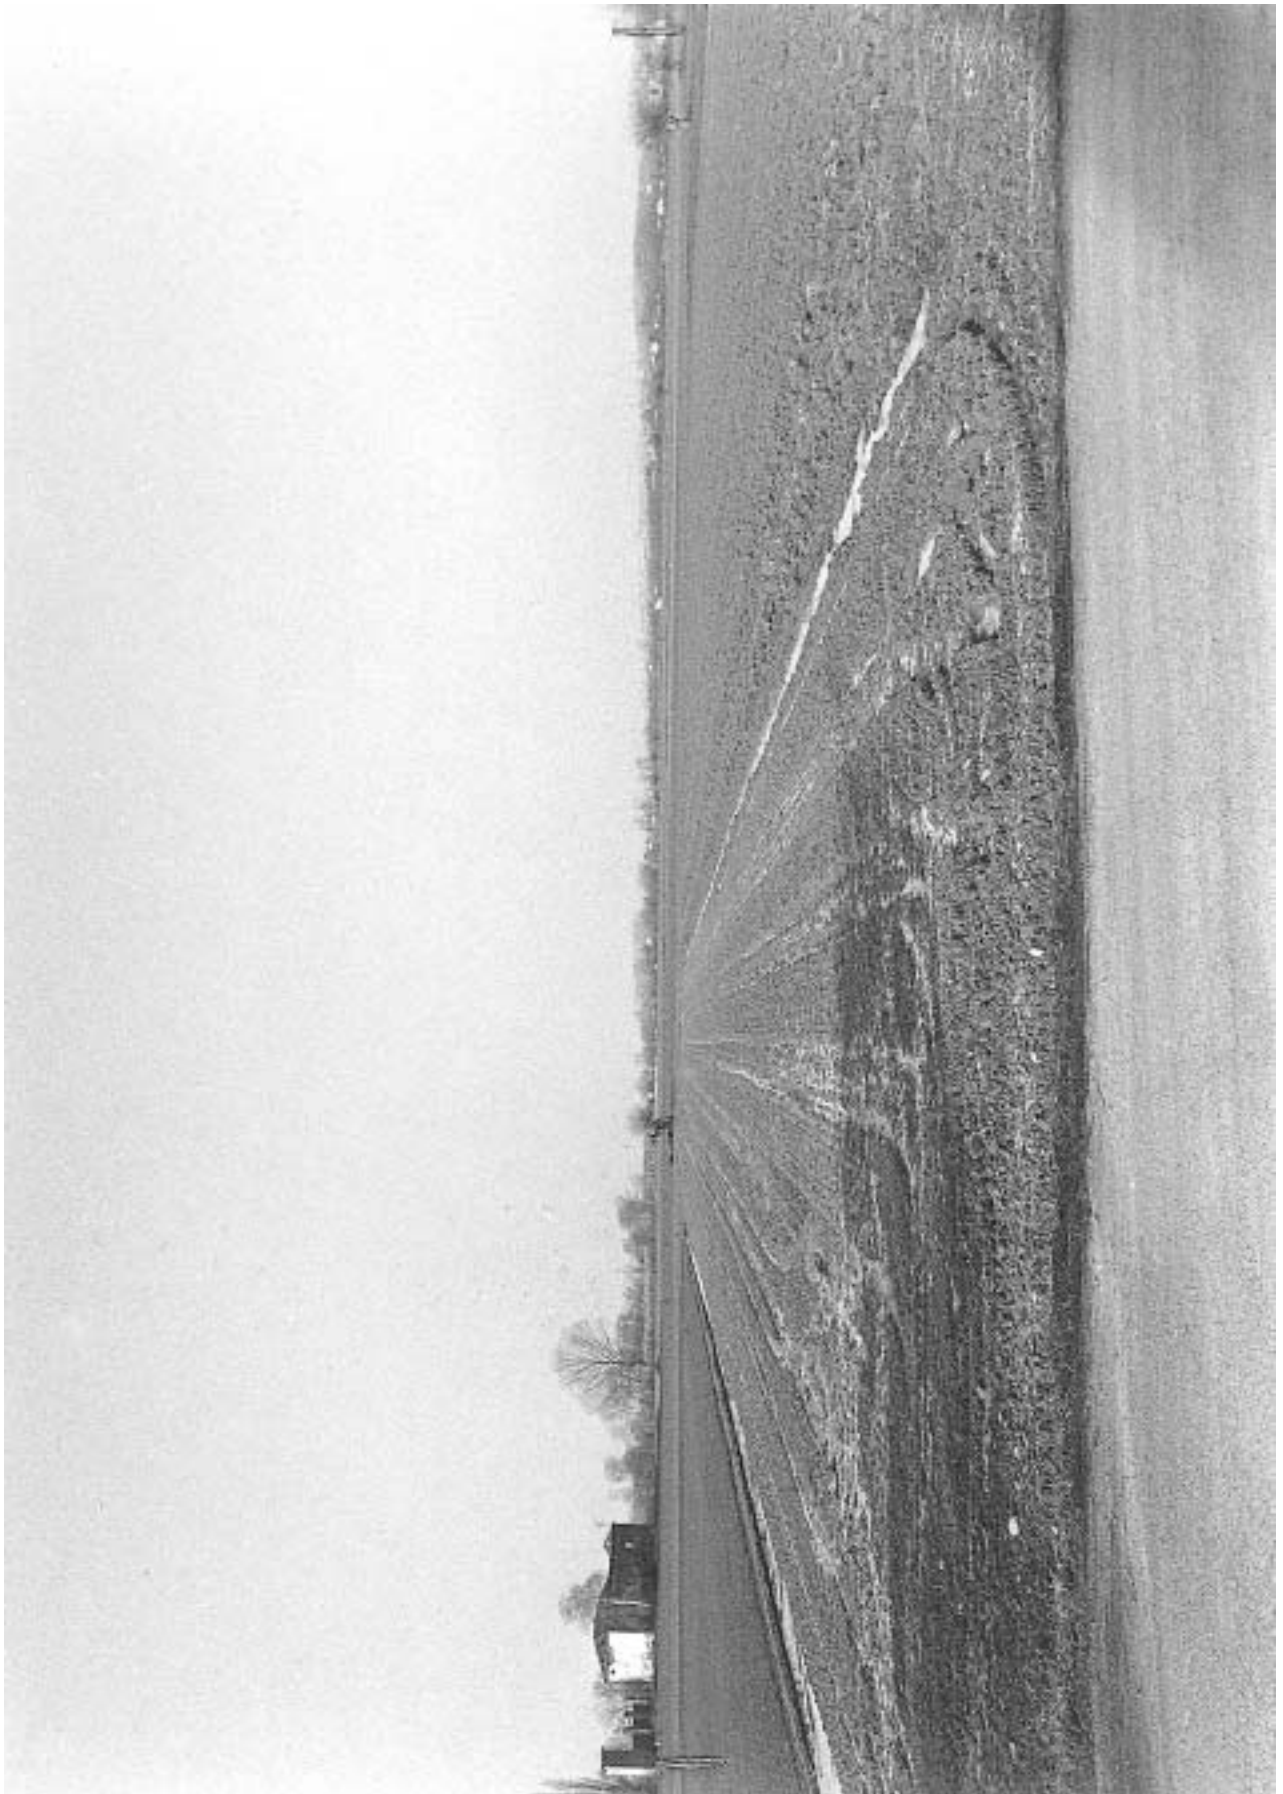
aeroportuale dell'aeroporto di Alessandria, a circa 1 chilometro a nord dalla testata pista 21, su un terreno privo di ostacoli, accidentato e molto fangoso a causa di recenti precipitazioni.

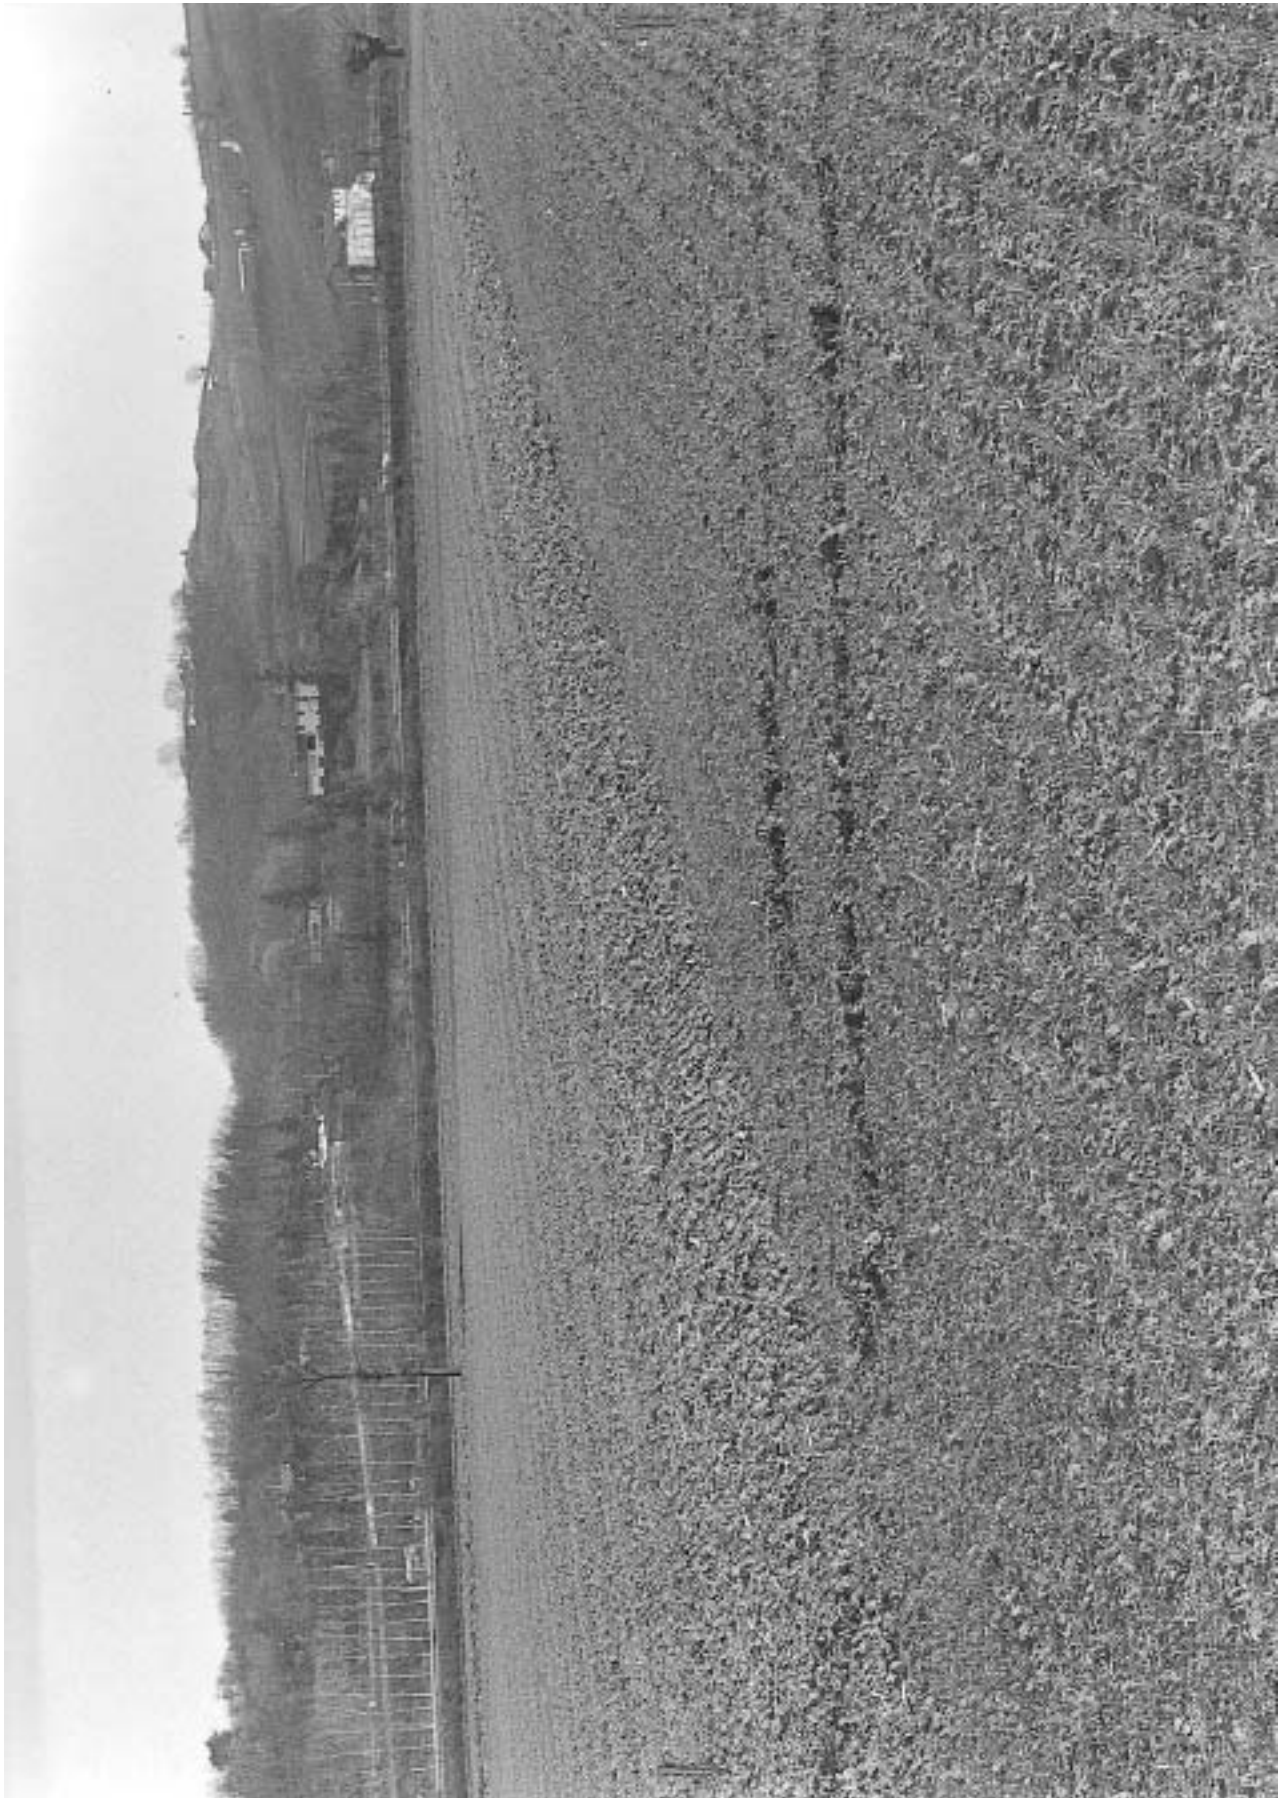
**1.12.b) Tracce del primo impatto** – Non è stato possibile rilevarle, in quanto il velivolo era stato rimosso prima dell'arrivo dell'investigatore incaricato.
