RELAZIONE D'INCHIESTA

**INCIDENTE OCCORSO ALL'AEROMOBILE
ROBINSON R44 "Raven II", marche I-NEVY
Olevano Romano (RM)
25 luglio 2005**

AGENZIA NAZIONALE
PER LA SICUREZZA DEL VOLO

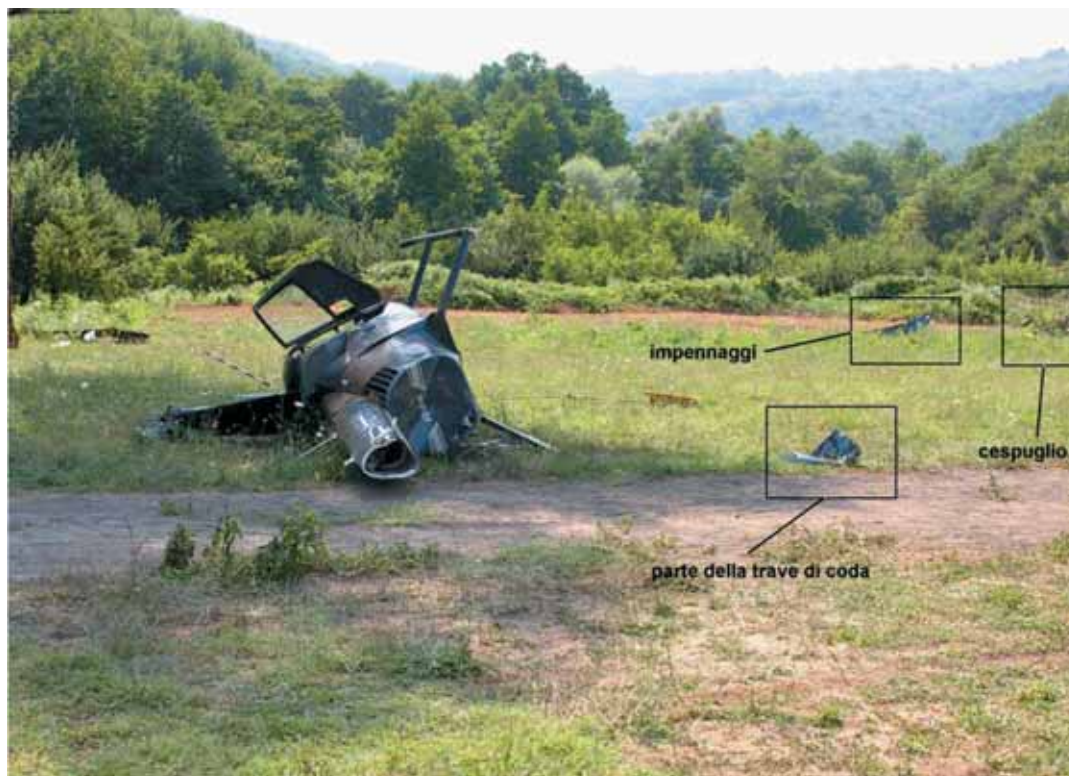
Foto n. 1

Il terreno della elisuperficie appariva piuttosto morbido, tale da dare una sensazione di “sprofondamento” camminando sopra di esso (foto n. 1).

Disposizione dei rottami.

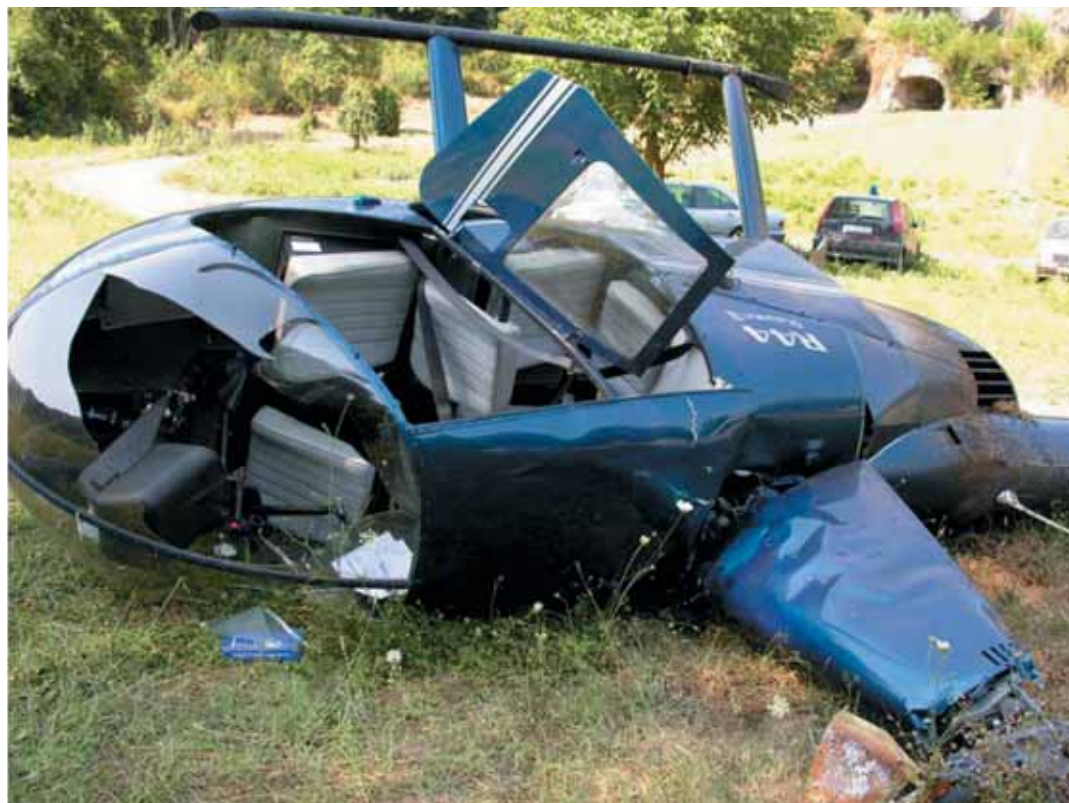
Foto n. 2

La cabina dell'elicottero, adagiata sul fianco sinistro (foto n. 2), si trovava a breve distanza dalla trave di coda tranciata e dai pianetti di coda, anch'essi divelti; questi ultimi (foto n. 3) si trovavano ad una distanza di circa 10 metri da un cespuglio con rami sporgenti. Il piano di coda presentava segni di impatto e lacerazioni.

Particolare dei danni alla cabina.

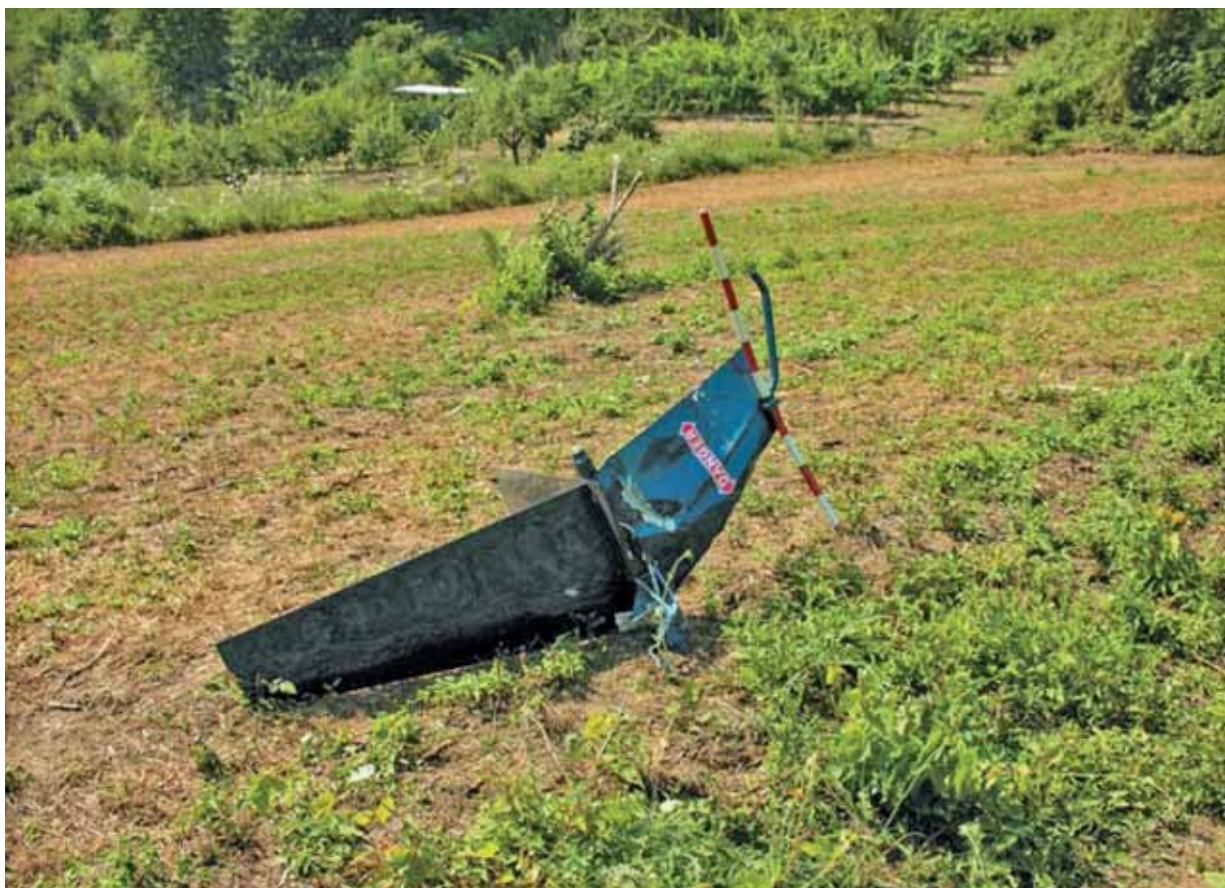
Foto n. 3

Particolare dei pianetti orizzontali e del cespuglio.

L'urto del rotore di coda con il cespuglio, con conseguente rottura dello stesso e dei pianetti, ha reso incontrollabile l'aeromobile, provocando un violento moto di beccheggio e, quindi, un "colpo di frusta" al rotore principale, che ha oscillato prima in avanti e poi all'indietro, mentre l'elicottero ha iniziato a roteare su se stesso; a nulla sono valsi i tentativi del pilota di compensare lo squilibrio con l'azionamento dei comandi passo ciclico e collettivo. Le pale del rotore principale sono entrate in interferenza meccanica con la trave di coda, rescindendola di netto, come testimoniato dalle tracce di colorazione gialla presenti sulla parte di trave rinvenuta al suolo (foto n. 8), mentre l'aeromobile in prossimità del terreno ha perso rapidamente quota, impattando con il terreno. Le pale del rotore principale, ancora in rotazione, hanno lasciato profonde "arature" sul terreno (foto n. 18) prima di spezzarsi, separandosi dal mozzo (foto n. 3). L'elicottero si è infine adagiato sul fianco sinistro.

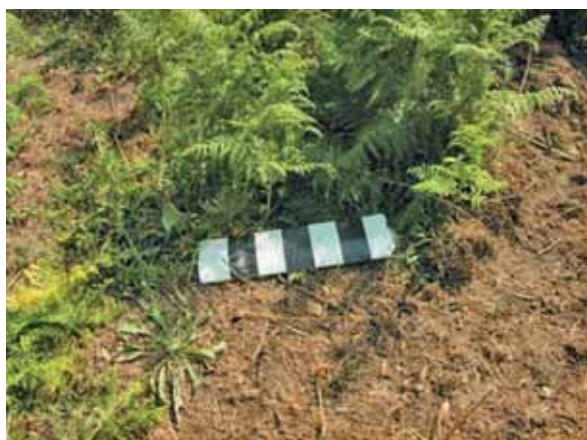
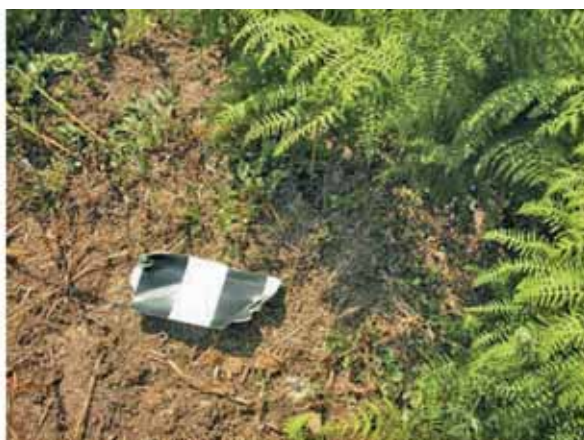
In prossimità del cespuglio si trovavano le pale spezzate del rotore di coda (foto n. 4a e 4b), mentre i meccanismi del rotore anticoppia, con i tronconi recisi delle rispettive pale, si trovavano, intatti, accanto ai piani di coda divelti (foto n. 5).

Frammenti delle pale del rotore anticoppia.

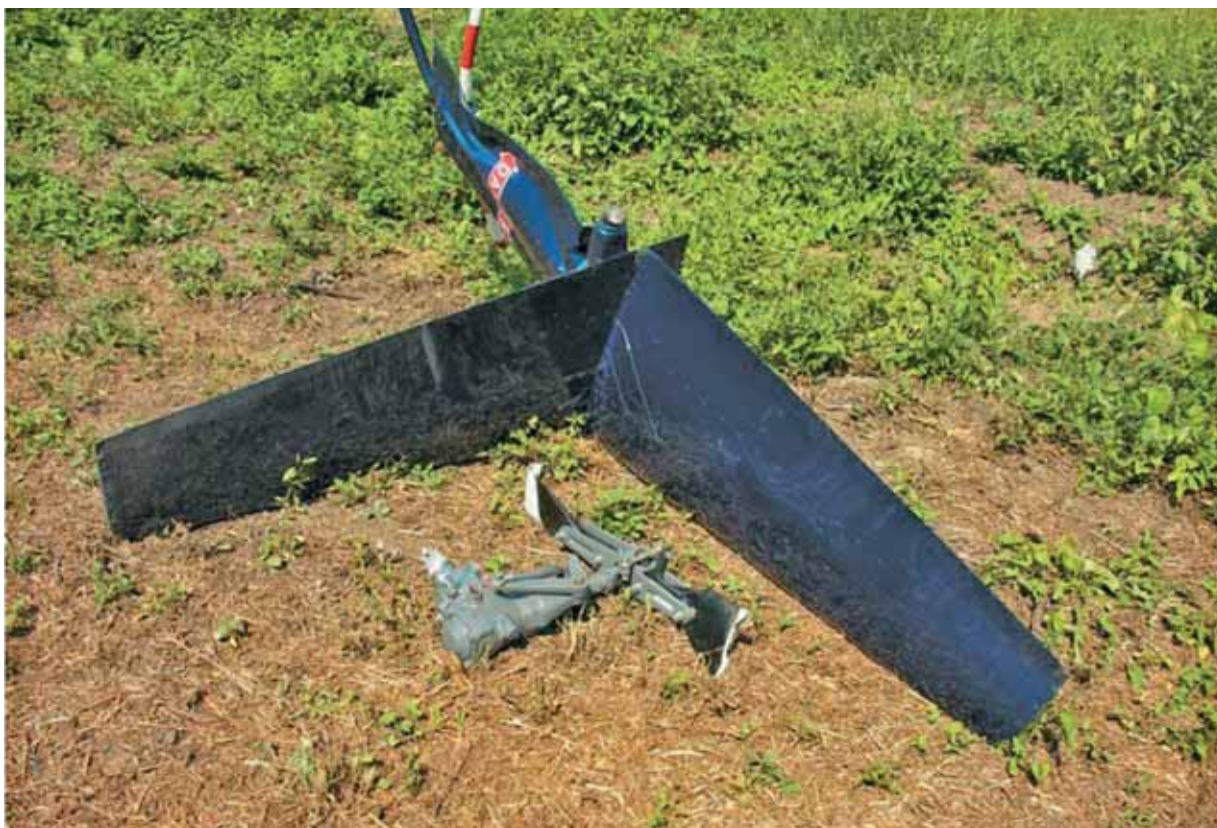
Foto n. 5

Meccanismi del rotore anticoppia (si notino i tronconi delle pale recise).

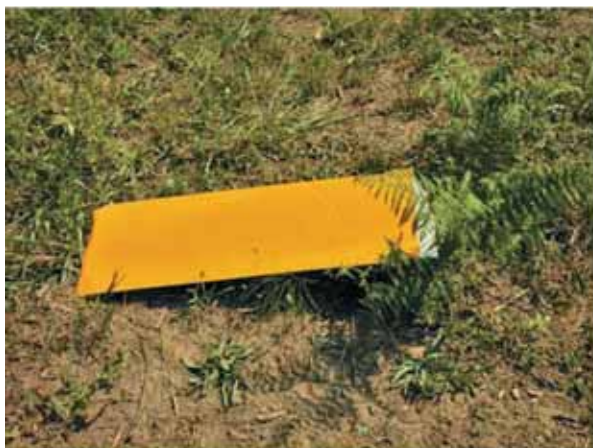
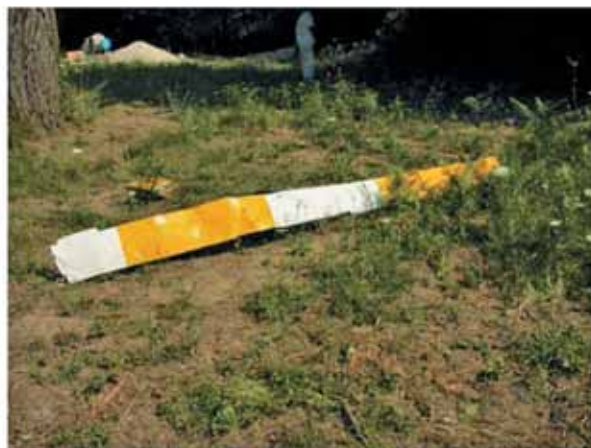
Dalla parte opposta, dietro il relitto della cabina e in tutta l'area d'atterraggio fino al cespuglio, erano disseminate altre parti dell'elicottero: parti delle pale del rotore principale (foto n. 6a e 6b), frammenti della trave di coda, parti di lamiera.

Frammenti delle pale del rotore principale.

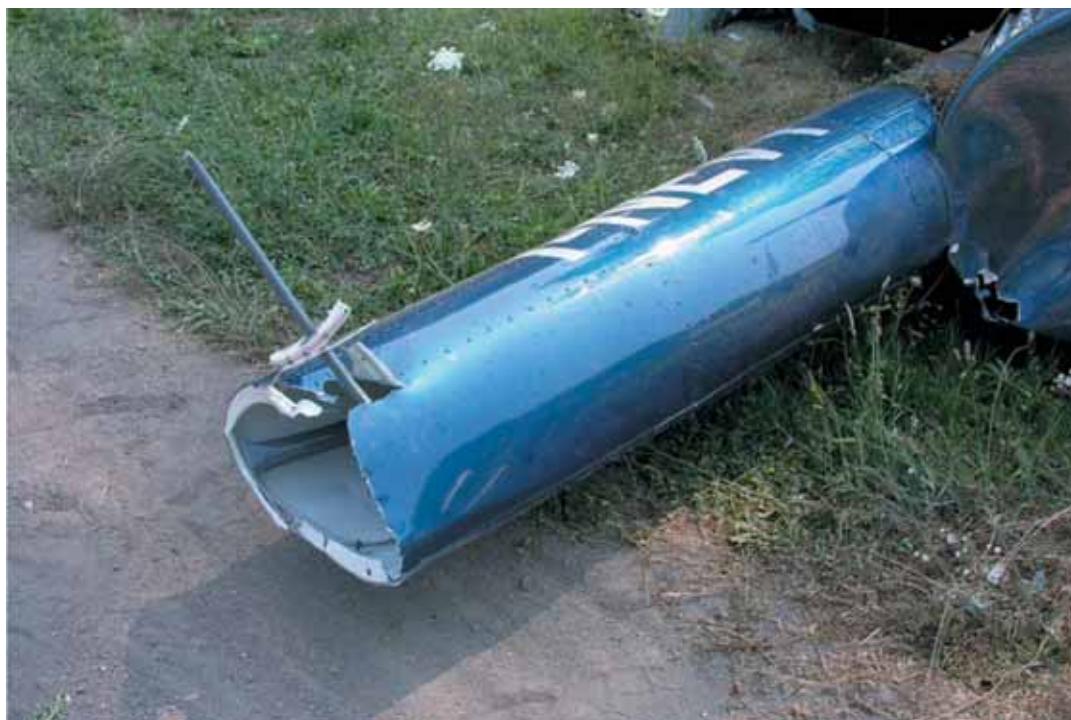
Foto n. 7

La trave di coda risultava tranciata di netto e la parte rescissa recava segni evidenti di colorazione gialla (foto n. 7 e 8).

Trave di coda tranciata.

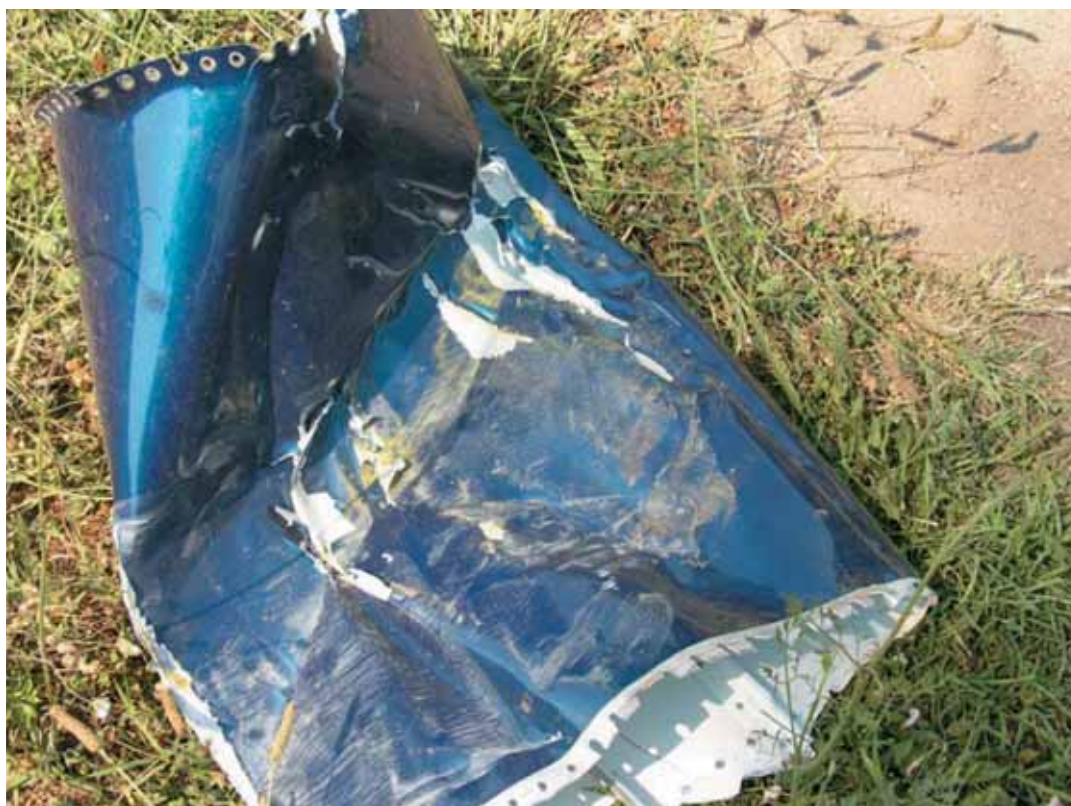
Foto n. 8

Particolare della colorazione gialla sulla parte rescissa della trave di coda.

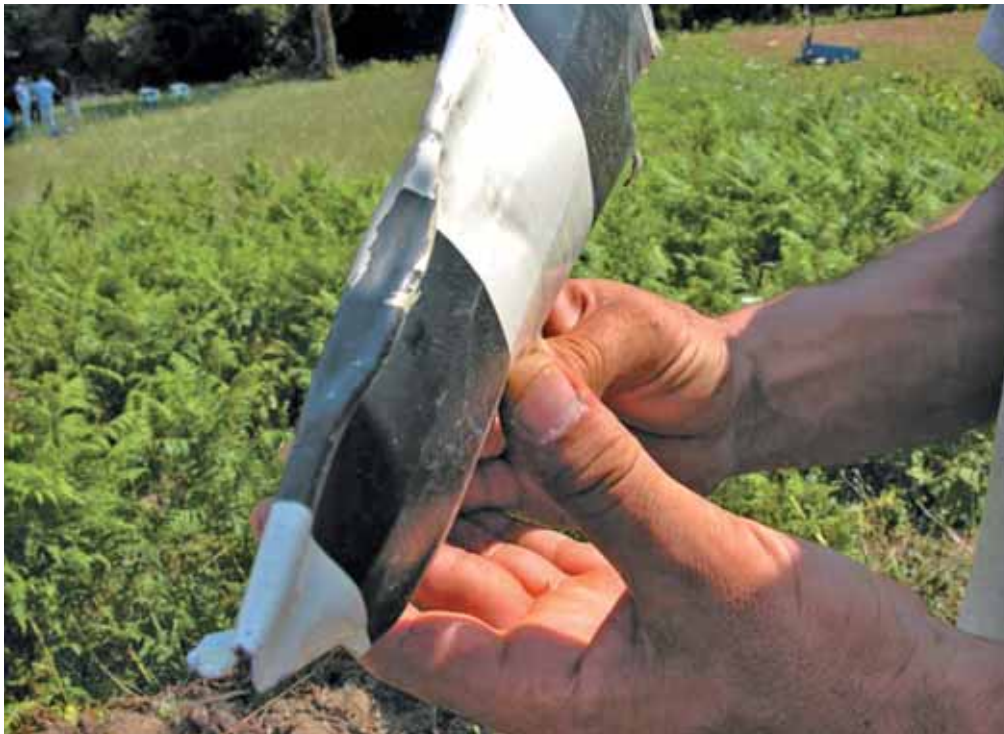
Foto n. 9

Le pale spezzate del rotore anticoppia mostravano profonde impronte riconducibili ad impatti, sia sul dorso che sul bordo, e tracce di terra al loro interno, in prossimità della lacerazione (foto n. 9, 10, 11).

Impronta sul bordo di una delle pale del rotore anticoppia.

vano poco distanti dal cespuglio in questione, le pale spezzate del rotore di coda recavano chiare impronte d'impatto (perfettamente riconducibili all'urto con i rami del cespuglio) e tracce di terriccio all'interno della lacerazione, a riprova dell'avvenuto contatto con la vegetazione.

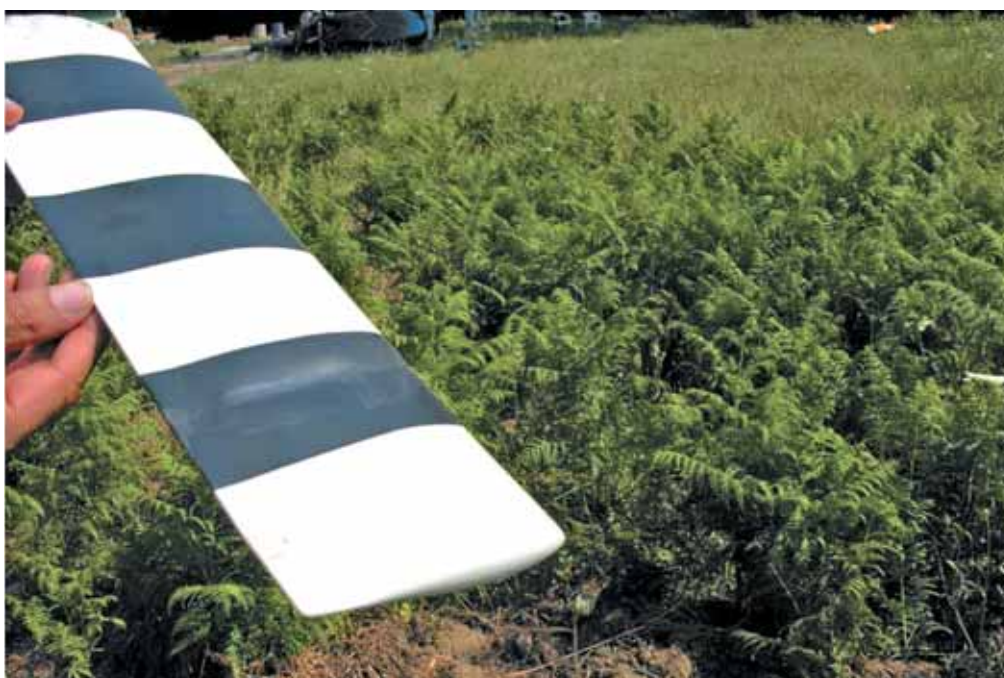
Foto n. 10

Impronta sul dorso di una delle pale del rotore anticoppia.

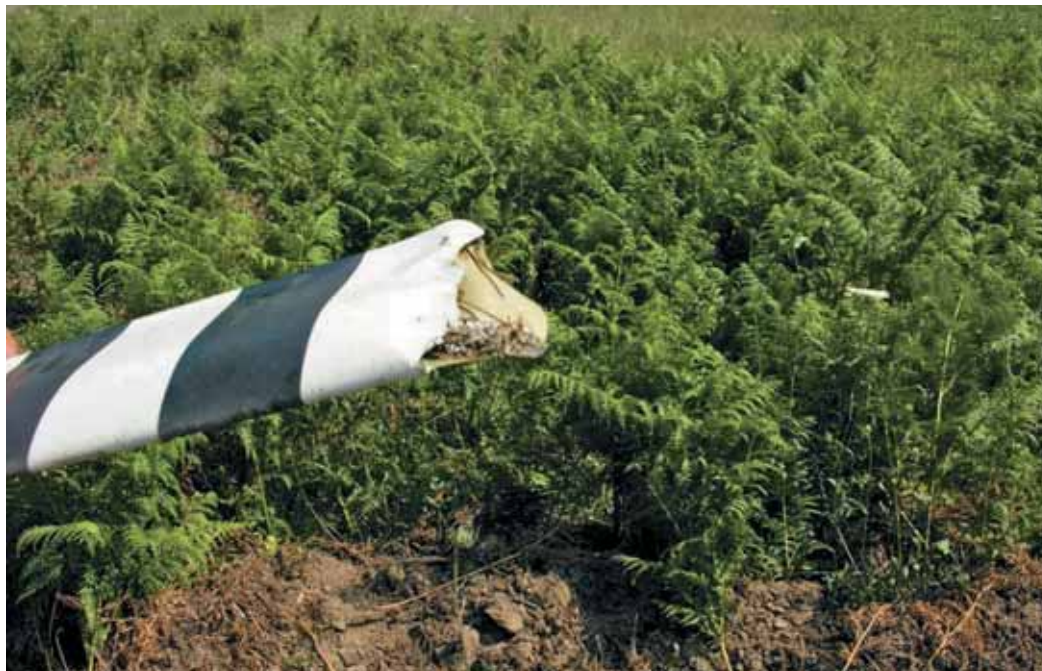
Foto n. 11

Tracce di terra all'interno della lacerazione di una delle pale del rotore anticoppia.

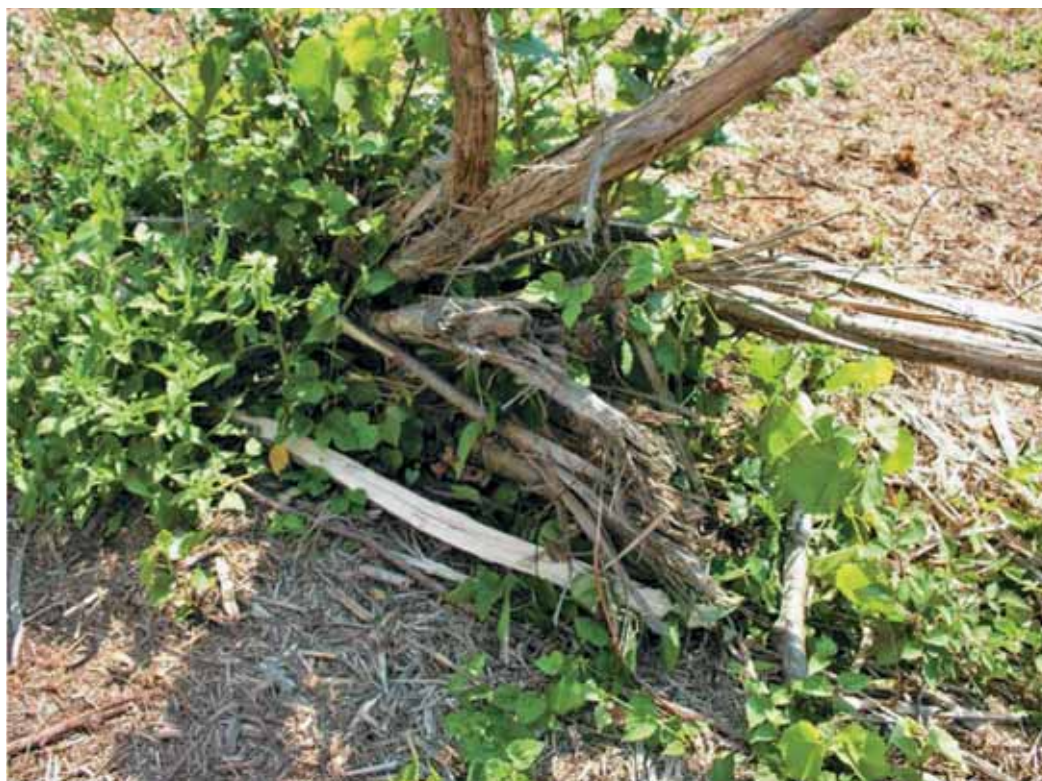
Foto n. 12

In prossimità del cespuglio, venivano ritrovati molti rami spezzati, alcuni dei quali recanti chiare tracce di colorazione blu e rossa (foto n. 12, 13, 14).

Rami spezzati in prossimità del cespuglio.

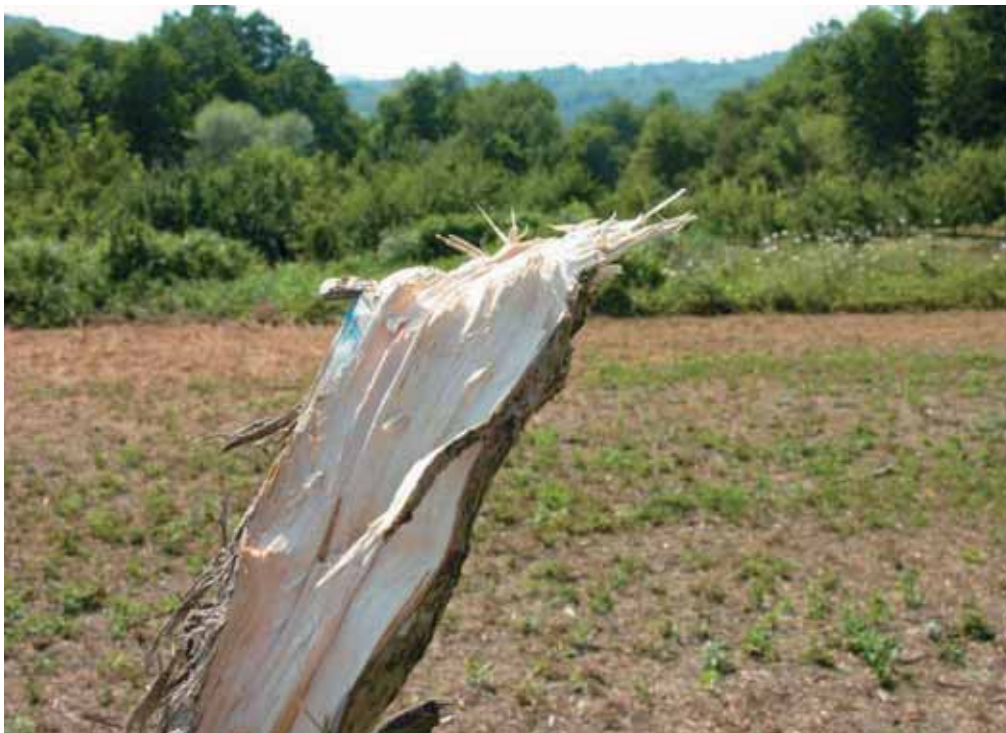
Foto n. 13

Ramo spezzato con tracce di colorazione blu.

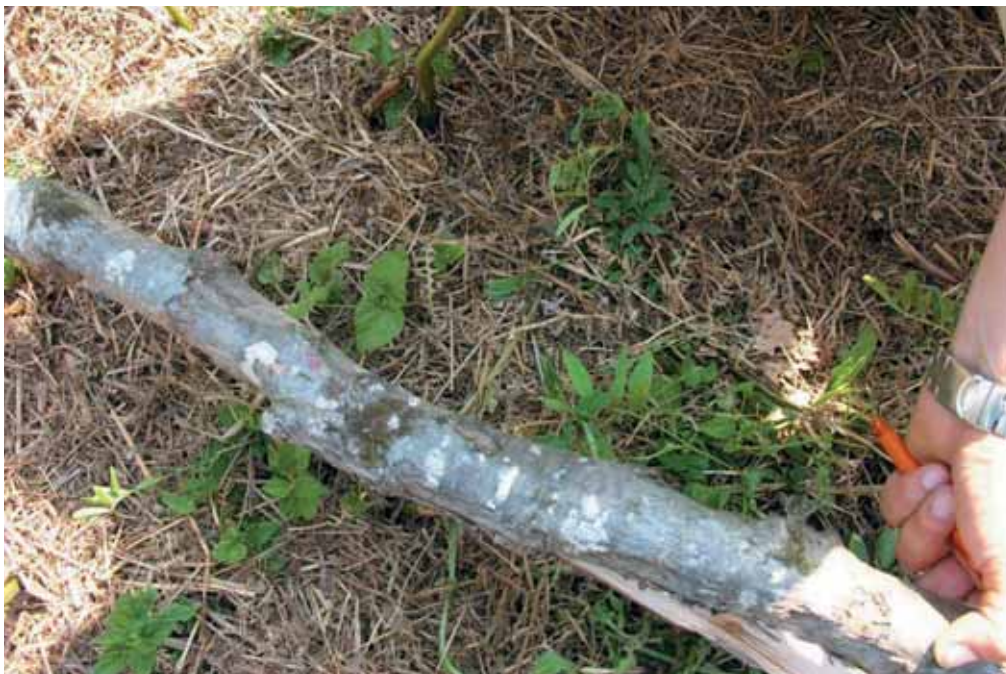
Foto n. 14

Ramo spezzato con tracce di colorazione rossa.

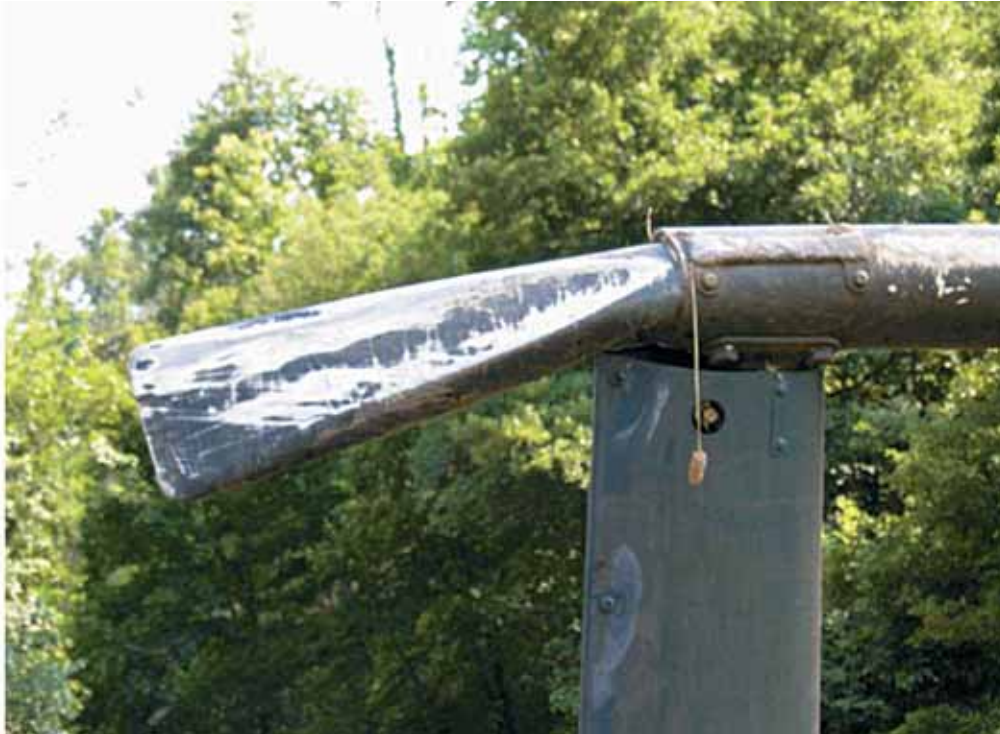
Foto n. 15

Impronte dell'impatto sul pattino carrello.

Il pattino del carrello presentava evidenti segni di impatto con il terreno (foto n. 15).
Le parti interne del motore, visibili attraverso uno squarcio della lamiera sulla base della cabina, apparivano perfettamente integre (foto n. 16a e 16b).

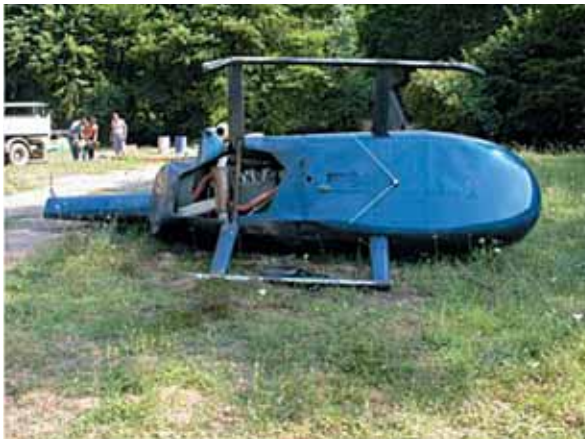
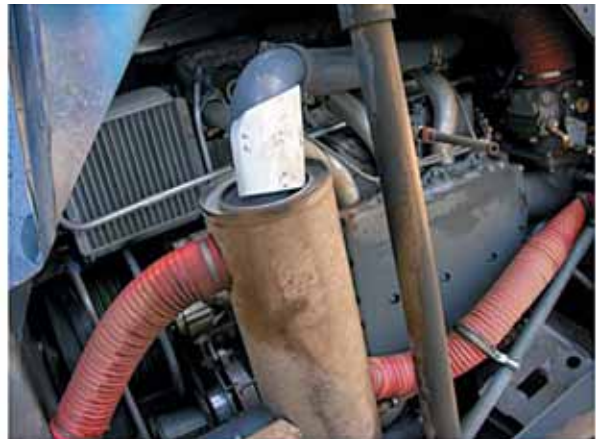
Squarcio sulla base della cabina e interno del motore.

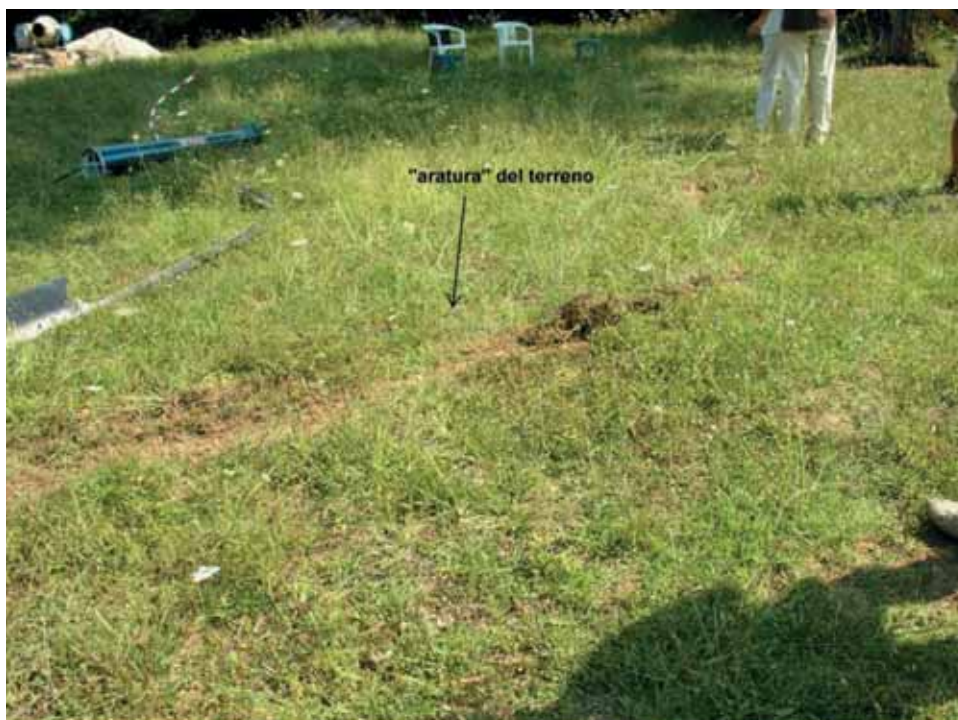
Foto n. 17

Dietro al relitto della cabina era presente sul terreno una lunga e profonda impronta, simile ad una “aratura” (foto n. 17).

Tracce al suolo.

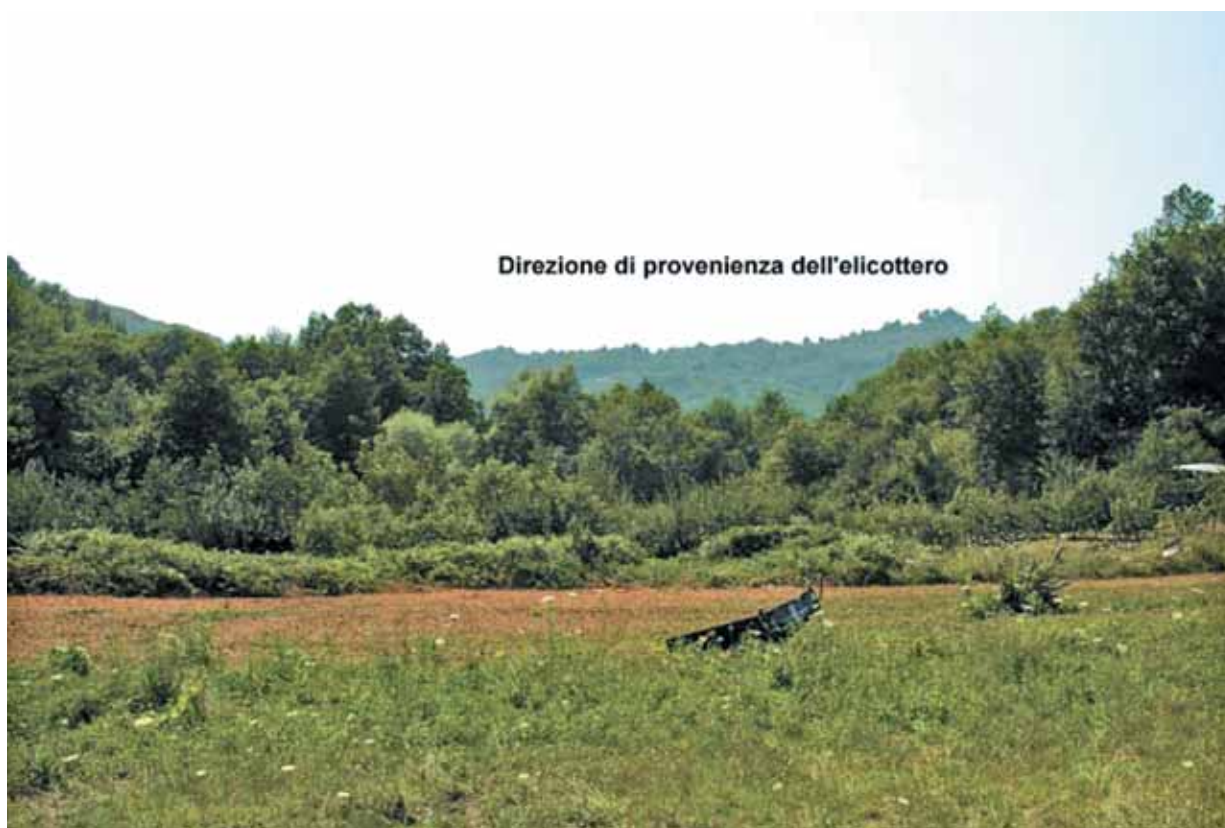
Foto n. 18

Il pilota stesso ha dichiarato che, al momento dell'avvicinamento, aveva il sole di fronte, leggermente a sinistra e, in effetti, tale condizione è coerente con la rotta seguita dall'elicottero (che proveniva da Capranica) e con l'orario dell'incidente (circa le 07.00 UTC). La foto n. 18 rappresenta una panoramica dell'area di atterraggio, che mostra la direzione di provenienza dell'aeromobile.

Panoramica dell'area di atterraggio.

E' da rilevare che il pilota era abituato ad atterrare sulla medesima elisuperficie giungendovi però dalla direzione opposta trovandosi così con il cespuglio sporgente sull'area di atterraggio di fronte e non in coda.
