RELAZIONE D'INCHIESTA

**INCIDENTE OCCORSO ALL'AEROMOBILE
DG-800S, marche HB-3324**

**località Corno Mara, comune di Montagna in Valtellina (SO)
26 marzo 2003**

AGENZIA NAZIONALE
PER LA SICUREZZA DEL VOLO

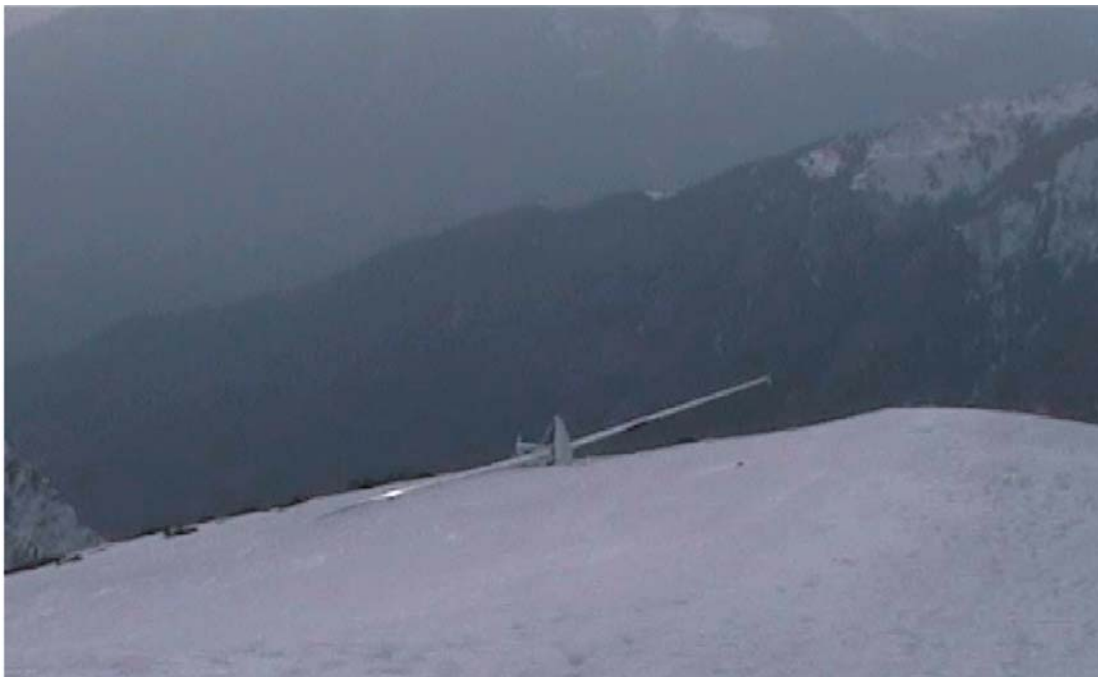
Foto 1

La fusoliera dell'aliante si è spezzata in corrispondenza del seggiolino del pilota. La parte anteriore si è sollevata verso l'alto a formare un angolo di circa 90° con la parte rimanente. La parte anteriore e quella inferiore presentavano delle abrasioni.

Il bordo d'attacco della semiala sinistra era danneggiato nella parte centrale, presumibilmente a causa dell'urto contro una roccia; la semiala destra presentava danni da urto in corrispondenza dell'estremità.

Relitto dell'aliante ripreso da posizione più elevata.

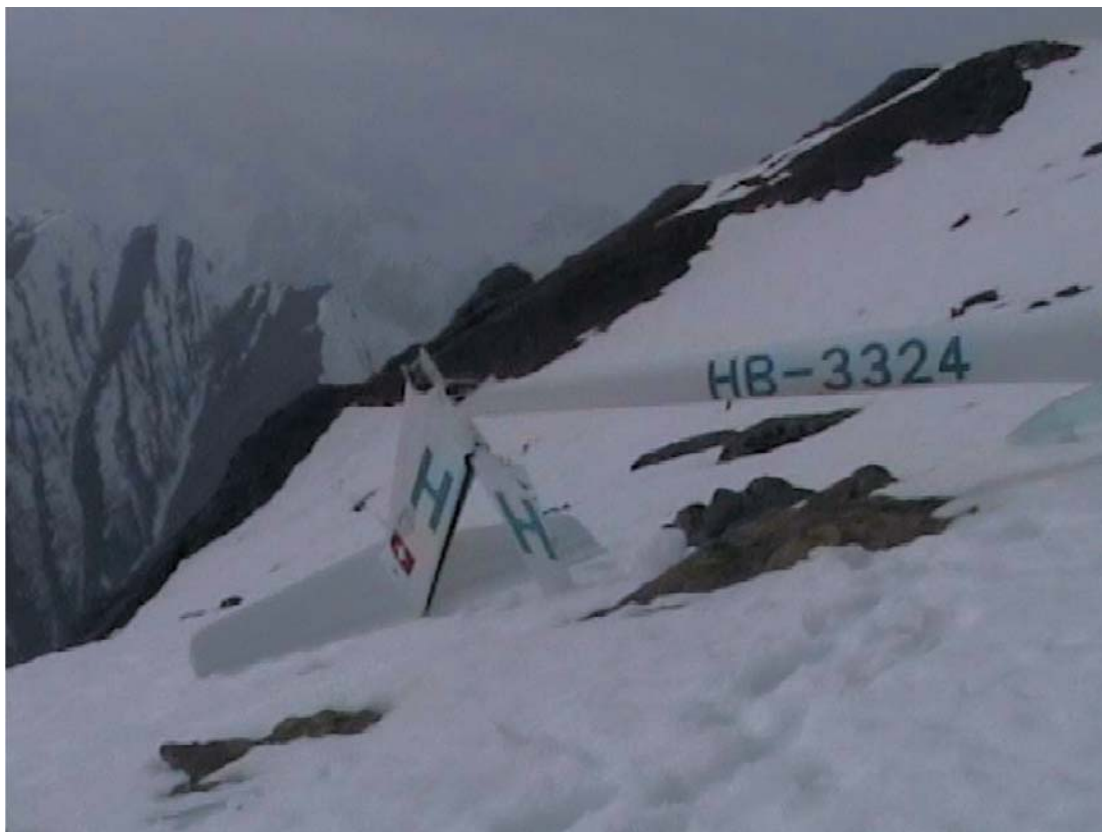
Foto 2

La trave di coda si è spezzata in corrispondenza della parte terminale.

Rottura della trave di coda.
