## **INCIDENTE aeromobile Rolladen-Schneider LS 8-18, marche D-4718**

<b>Tipo dell'aeromobile e marche</b>	Rolladen-Schneider LS 8-18, marche D-4718
<b>Data e ora</b>	13 agosto 2009, ore 15.30 locali circa.
<b>Località dell'evento</b>	Località Castagnola, Comune di Sestola (MO).
<b>Descrizione dell'evento</b>	<p>Il giorno 13 agosto 2009, l'aeromobile marche D-4718 decollava, ultimo di un gruppo di 9 alianti, dall'aeroporto di Pavullo nel Frignano (MO), alle ore 13.00 locali circa.</p> <p>Il decollo avveniva per pista 02 al traino del velivolo Robin DR 400 marche di immatricolazione I-ITBD, con successiva virata a destra e sgancio in corrispondenza della località Acquaria (MO), per un tempo di traino complessivo di circa 8'.</p> <p>Quando, dopo circa 2 ore di volo, le condizioni meteorologiche a livello locale erano rapidamente peggiorate fino allo sviluppo di un forte temporale, tutti i piloti del gruppo decidevano di fare ritorno in aeroporto, ad eccezione del pilota del D-4718, il quale - come risulta dalle dichiarazioni e testimonianze acquisite dall'ANSV - comunicava via radio di essere a circa 6 chilometri dall'aeroporto e di essere troppo basso di quota per poter efficacemen

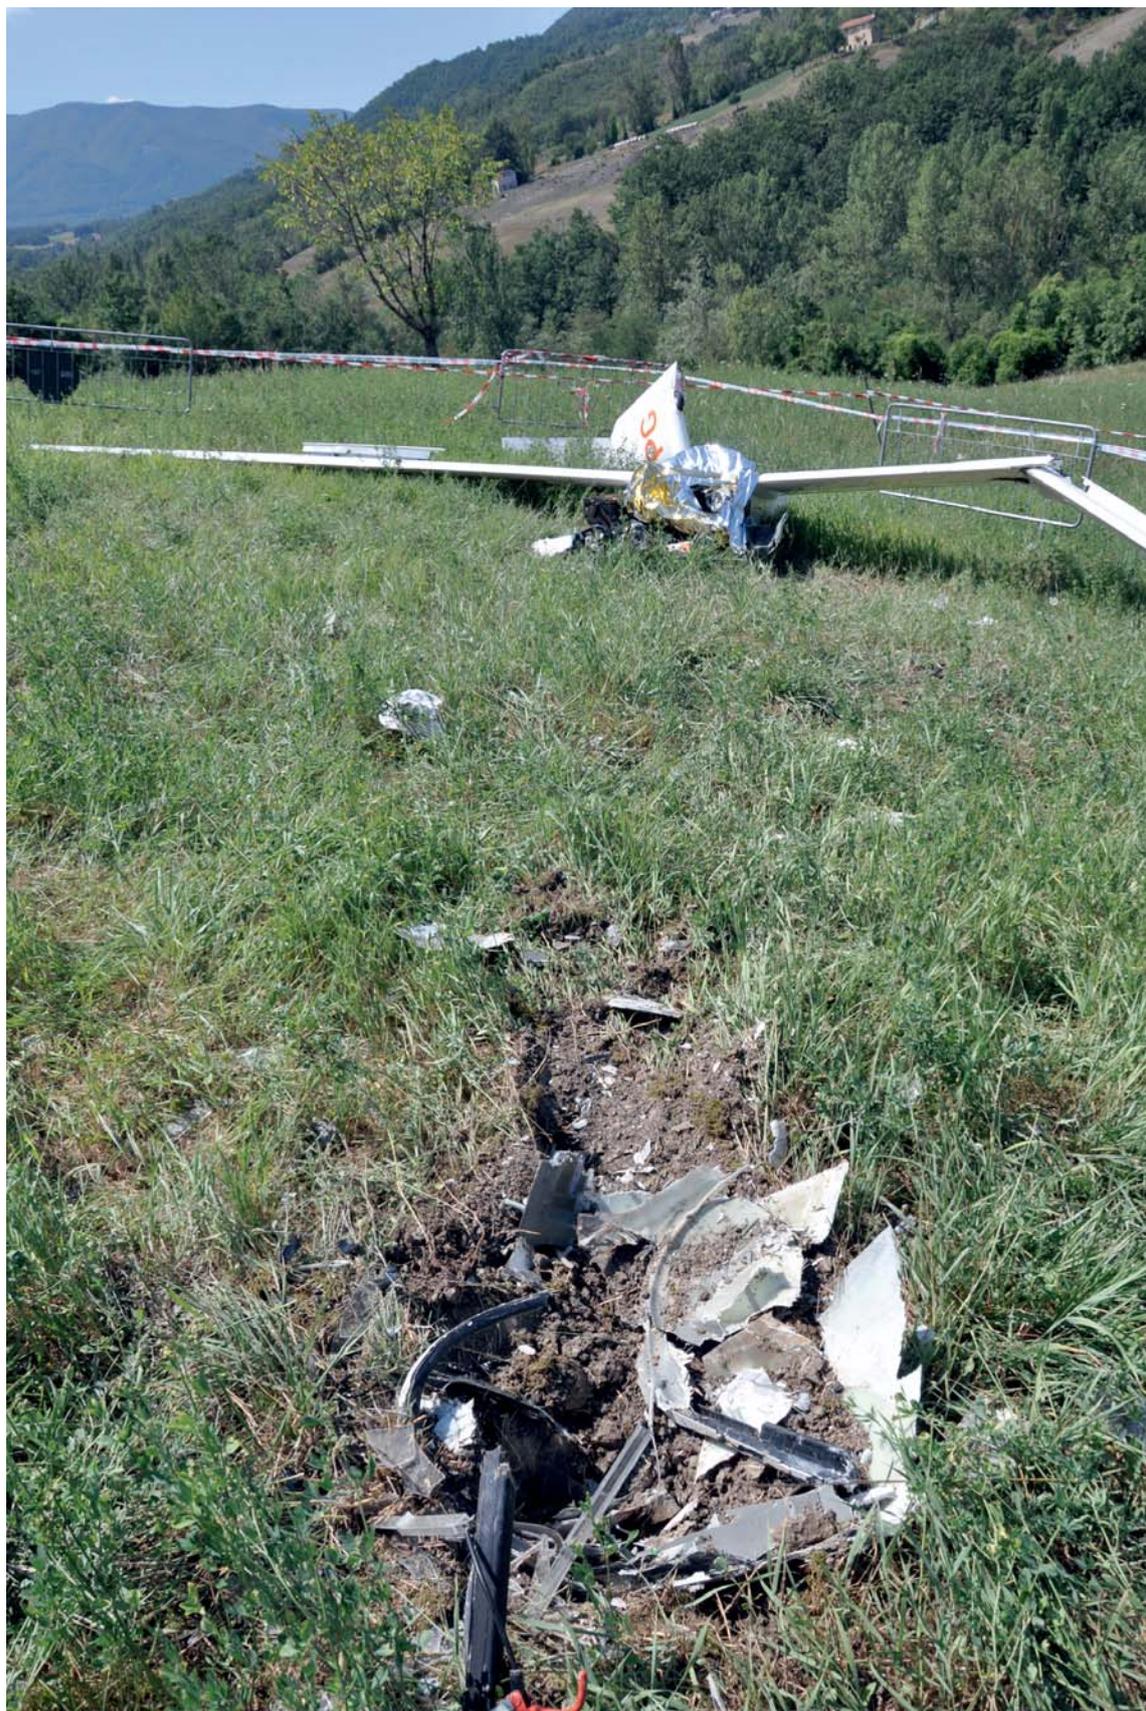
Foto 1

Punto di impatto e vista generale del relitto.

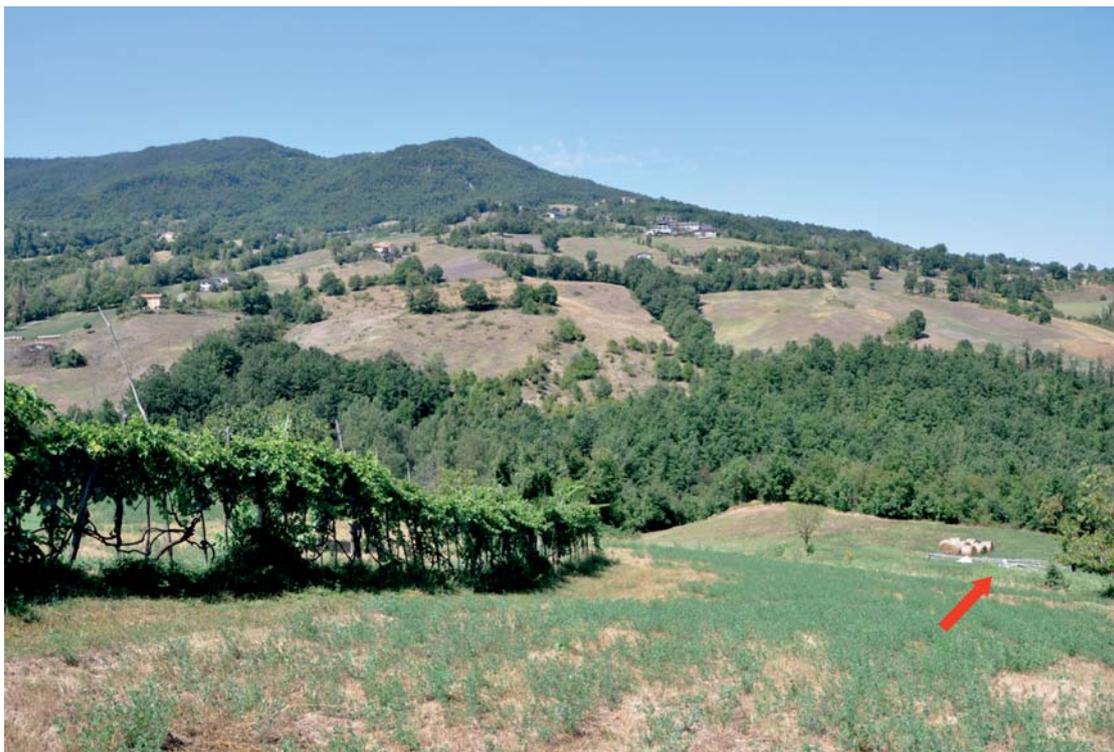
Foto 2

**Informazioni sul luogo dell'evento** L'incidente è avvenuto all'interno di una vallata moderatamente scoscesa dell'Appennino tosco-emiliano (freccia rossa in foto n. 2 in Allegato "A"), nel luogo di coordinate geografiche 44° 16.231' N, 10° 48.417' E, ad una distanza, in linea d'aria, di circa 6 km a Sud dall'aeroporto di Pavullo nel Frignano.

Luogo di impatto.

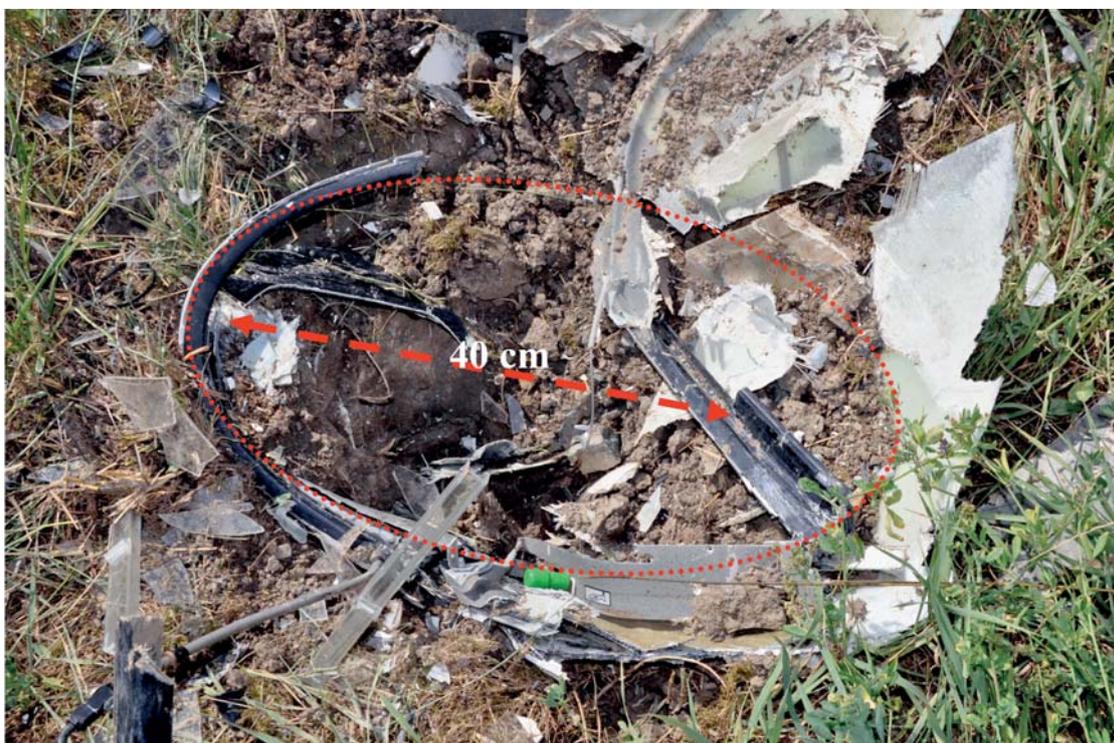
Foto 3

Le tracce al suolo rivelavano un chiaro segno di primo impatto, costituito da un cratere, di forma approssimativamente ellittica, profondo circa 20 cm e con un diametro di circa 40 cm (foto n. 3 in Allegato “A”), all’interno del quale erano presenti numerosi frammenti dell’abitacolo e del muso dell’aeromobile.

Cratere di primo impatto.

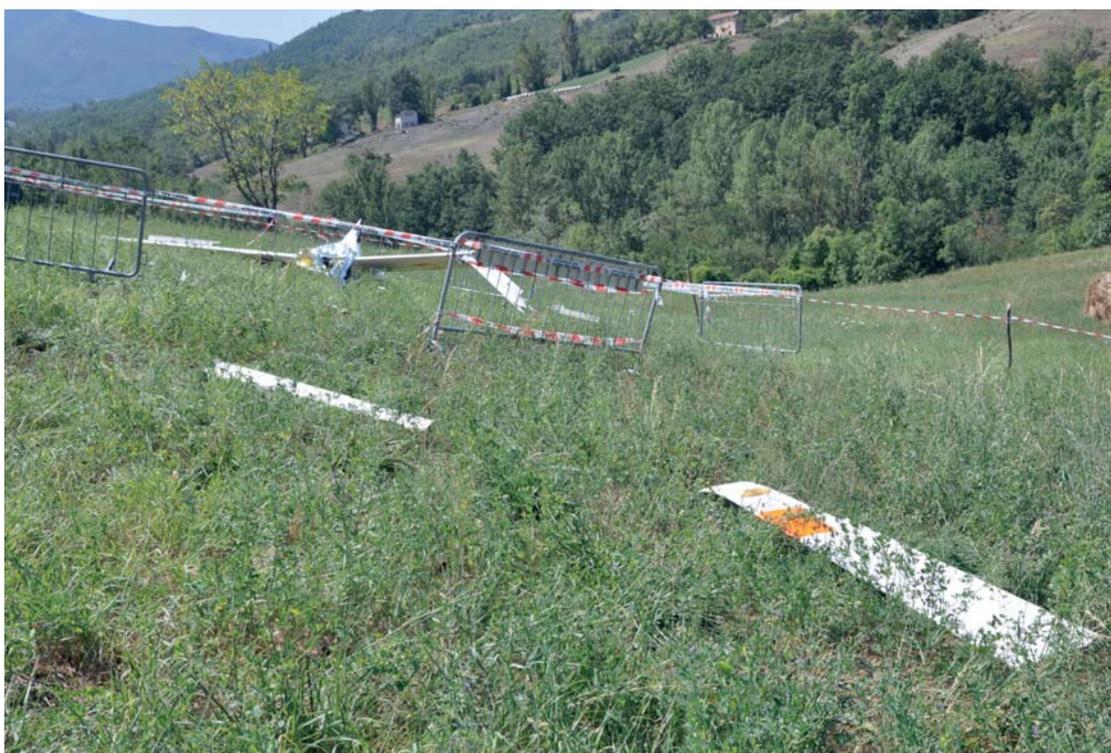
Foto 4

Tale cratere risultava quasi perfettamente centrato rispetto al corpo dell’aliante, posto a 7,80 m da questo in direzione Ovest-Sud/Ovest, e a due frammenti della semiala sinistra, costituiti dalla *winglet* e da un porzione di circa 2 m di *aileron*, situati a circa 8,50 m nella direzione opposta (foto n. 4 in Allegato “A”).

Disposizione dei reperti.

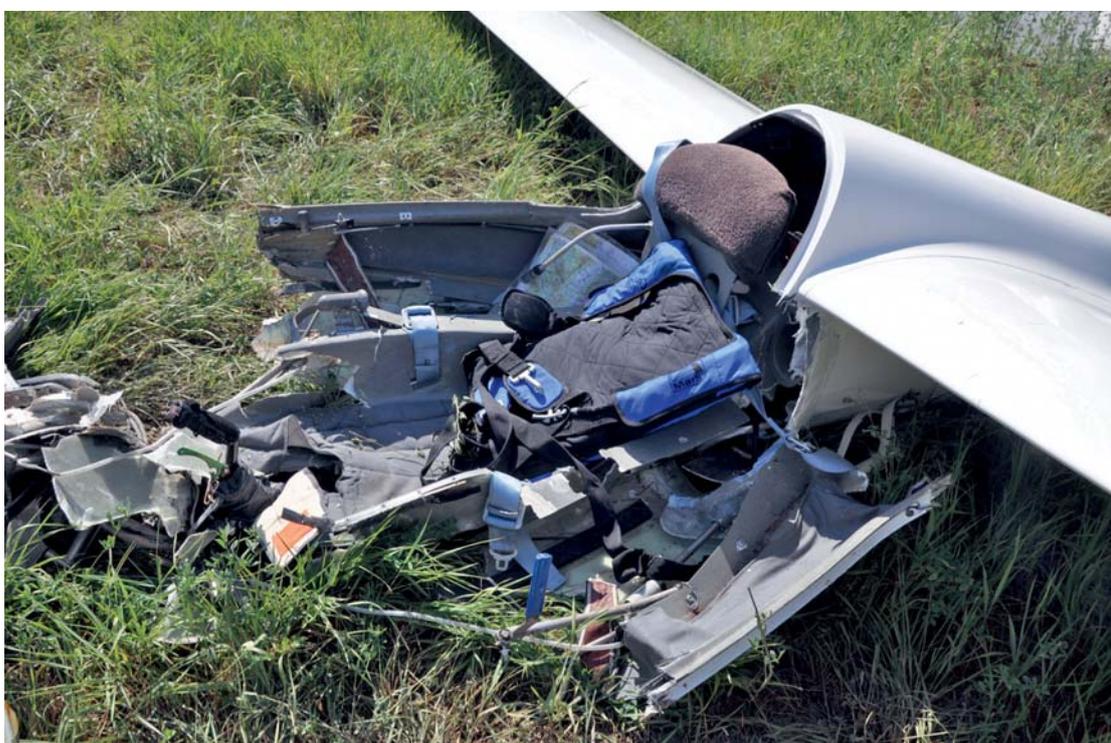
Foto 5

Il relitto, oltre alla completa distruzione della parte frontale (foto n. 5 in Allegato “A”), presentava il tronco di coda rotto in due punti (freccie rosse in foto n. 6 in Allegato “A”); la porzione posteriore appariva rovesciata rispetto al resto del relitto. Tale evidenza è indicativa di un fenomeno di rottura per *buckling* (tipico danneggiamento a compressione di strutture cilindriche cave) occorso all’impatto. Inoltre, la totale separazione dal resto della struttura occorsa a carico della sezione terminale dell’aliante al momento del primo impatto può far ipotizzare che questa porzione dell’aeromobile abbia mantenuto l’originale direzione del moto senza essere interessata dal ribaltamento.

Danneggiamenti frontali.

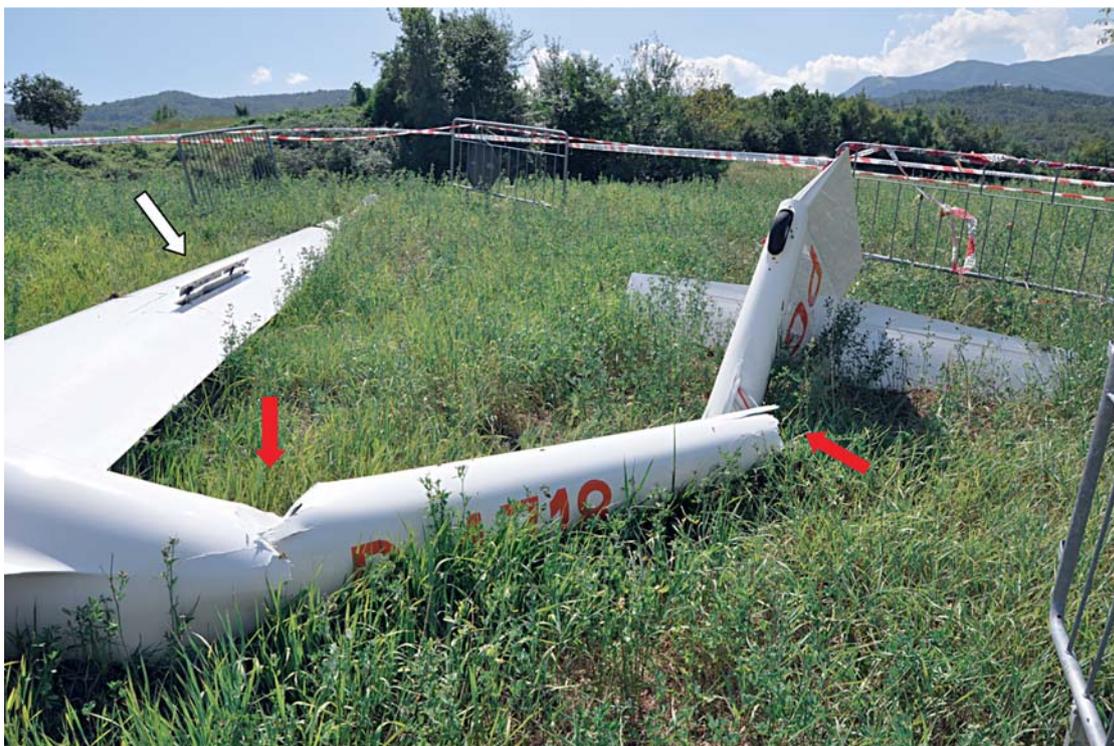
Foto 6

Relativamente alle semiali, sulle quali i diruttori risultavano in posizione aperta (freccia bianca in foto n. 6 in Allegato “A”), probabilmente a seguito dell’impatto, i danneggiamenti apparivano concentrati sulla semiala sinistra; questa, in aggiunta a quanto già osservato relativamente alla distribuzione dei reperti, risultava spezzata (foto n. 7 in Allegato “A”) in due punti, mentre la semiala destra appariva essenzialmente integra.

Rotture della trave di coda.

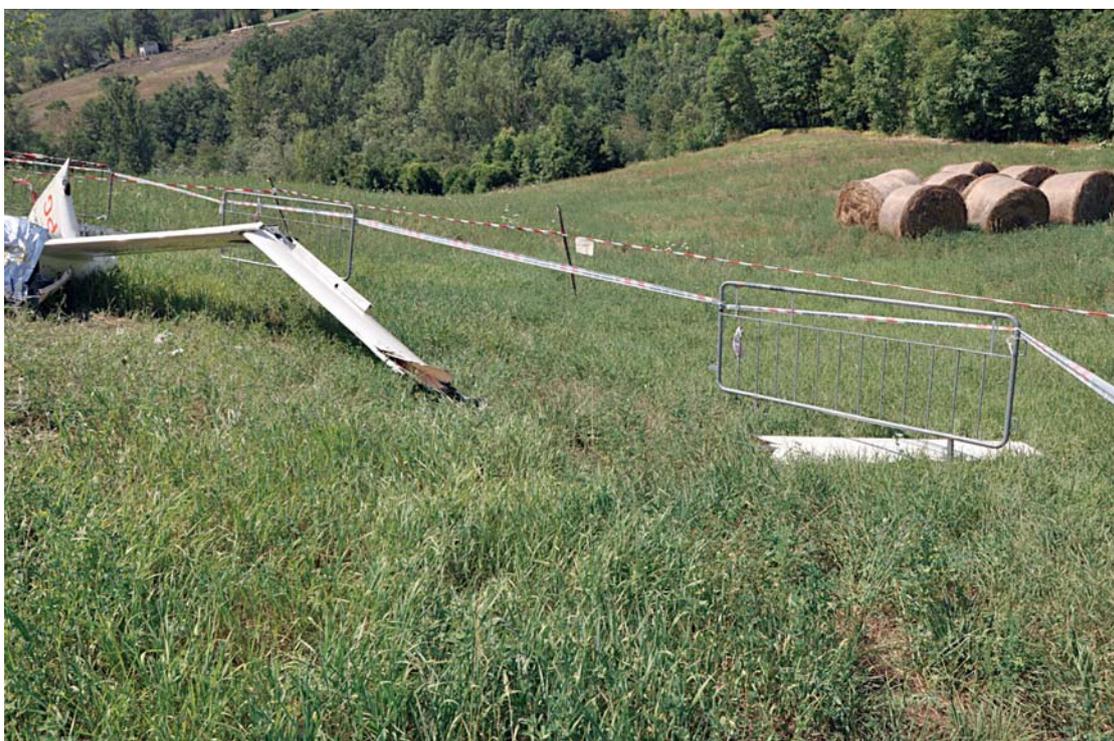
Foto 7

Rotture semiala sinistra.
