INCIDENTE aeromobile Discus 2B, marche D-7764

Tipo dell'aeromobile e marche	Aliante Discus 2B, marche D-7764.
Data e ora	27 marzo 2009, ore 15.13 UTC.
Località dell'evento	Aeroporto di Alzate Brianza (CO).
Descrizione dell'evento	<p>L'aliante D-7764 iniziava la corsa di decollo al seguito del velivolo da traino Robin DR400/180R marche I-ITAF. Alla prevista velocità, l'I-ITAF effettuava la rotazione. Il pilota del velivolo da traino, notando dallo specchietto retrovisore che l'aliante manteneva il muso molto appruato, decideva di mantenere il velivolo in volo livellato, a circa un metro dalla pista, in attesa del decollo dell'aliante. Giunto in prossimità della fine della pista, il pilota dell'I-ITAF iniziava una leggera salita. A questo punto, rilevando che la coda del suo velivolo veniva «tirata verso il basso e verso sinistra, senza strattoni ma con un tiro costante», il pilota dell'I-ITAF, ritenendo che fosse accaduto qualcosa al D-7764, decideva di azionare la leva di sgancio del cavo di traino, al fine di poter proseguire in sicurezza il decollo.</p> <p>Il pilota dell'aliante, resosi conto di essere in posizione troppo bassa («radente la pista») rispetto a quella del velivolo

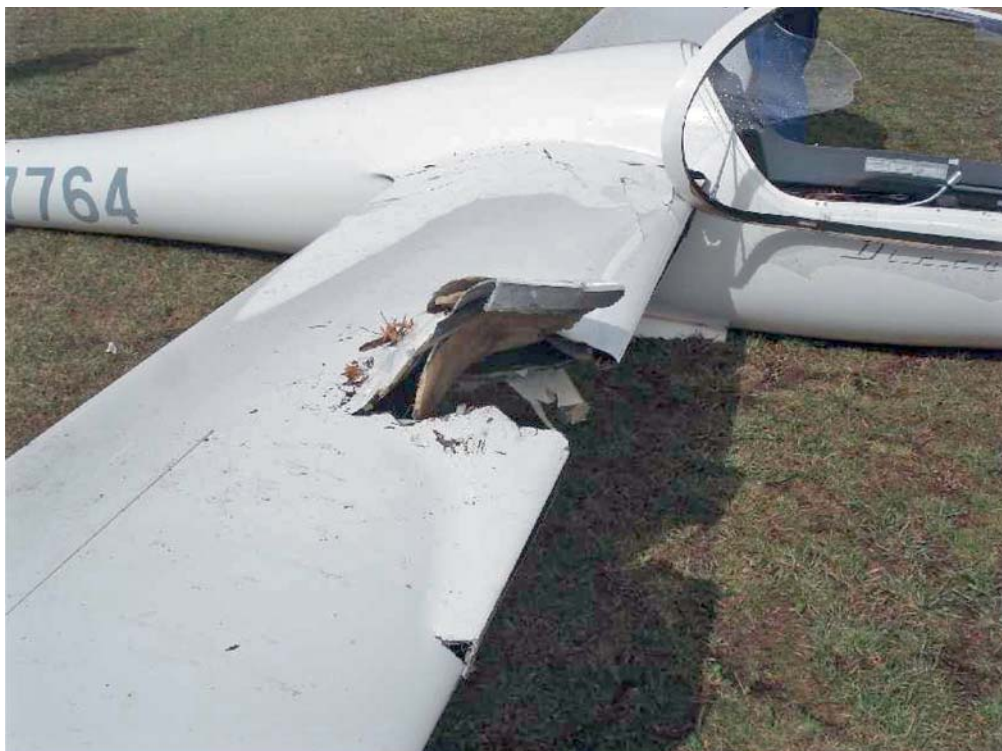
Foto 1

- squarcio di circa 0,5 metri sul bordo di entrata della semiala destra;
- completa rottura trave di coda;
- vari danneggiamenti su entrambe le semiali;
- cappottina completamente distrutta.

Particolare danni semiala destra e tettuccio.

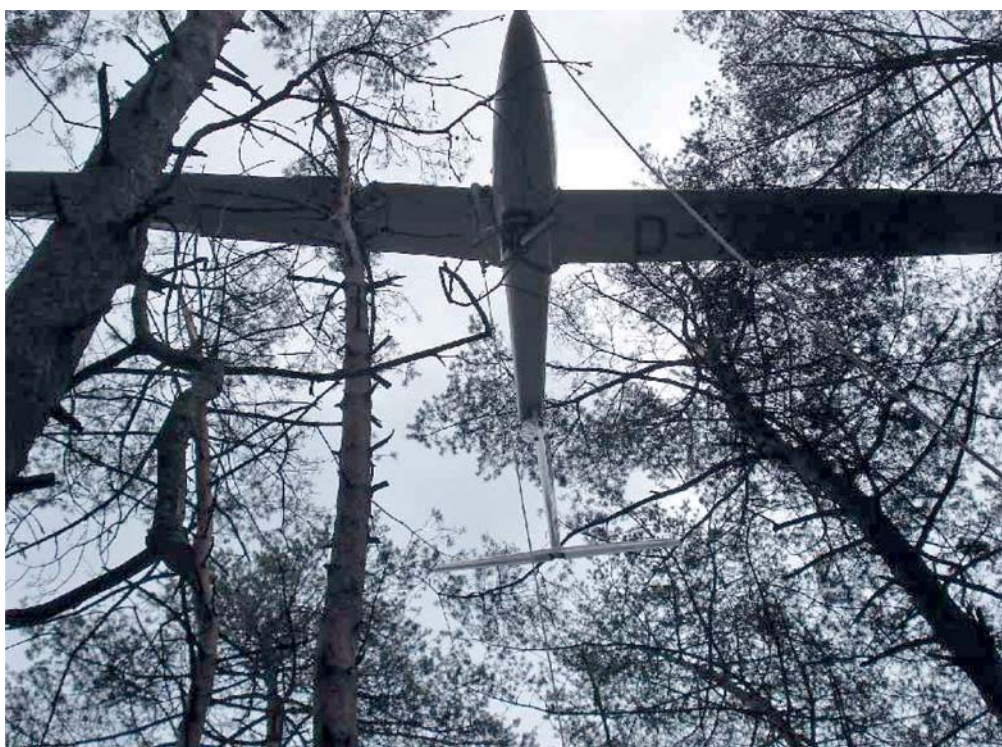
Foto 2

Vista, da sotto, della zona di impatto e dei danni alla trave di coda.

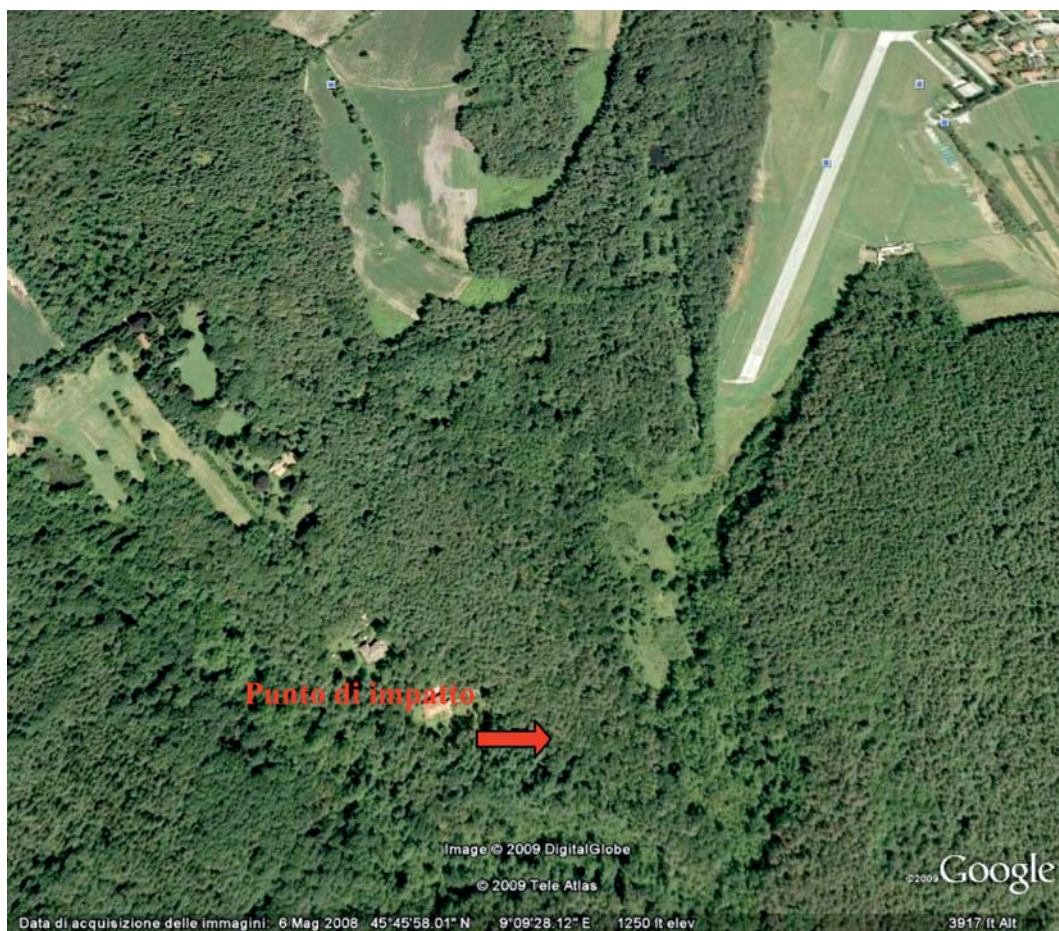
Figura 1

Visualizzazione del punto di impatto del D-7764.
