INCIDENTE aliante ASW 19 marche D-7946

Tipo dell'aeromobile e marche	Aliante Alexander Schleicher GmbH & Co, modello ASW 19 marche D-7946.
Data e ora	10 aprile 2010, intorno alle 10.30 UTC.
Località dell'evento	In prossimità dell'aeroporto di Belluno.
Descrizione dell'evento	<p>Nella mattinata del 10 aprile 2010 il pilota dell'aliante marche D-7946 si recava presso l'aeroporto di Belluno per procedere al montaggio dell'aliante stesso, che era riposto nell'apposito carrello utilizzato per gli spostamenti di superficie. Terminate tali operazioni, intorno alle ore 10.30 UTC circa, il pilota si portava in pista per effettuare un volo di allenamento. In fase di decollo per pista 23, ad una velocità di circa 100-110 km/h, l'aliante veniva a trovarsi in posizione anomala (troppo alta) rispetto a quella del velivolo trainatore, assumendo un assetto non idoneo. Gli interventi del pilota sulla barra di comando sortivano come unico effetto quello di far cabrare l'aliante, con conseguente peggioramento dell'assetto dello stesso rispetto al velivolo trainatore. Il pilota decideva così di sganciarsi dal velivolo trainatore e, controllata la governabilità dell'aliante sugli assi di "rollio" e di

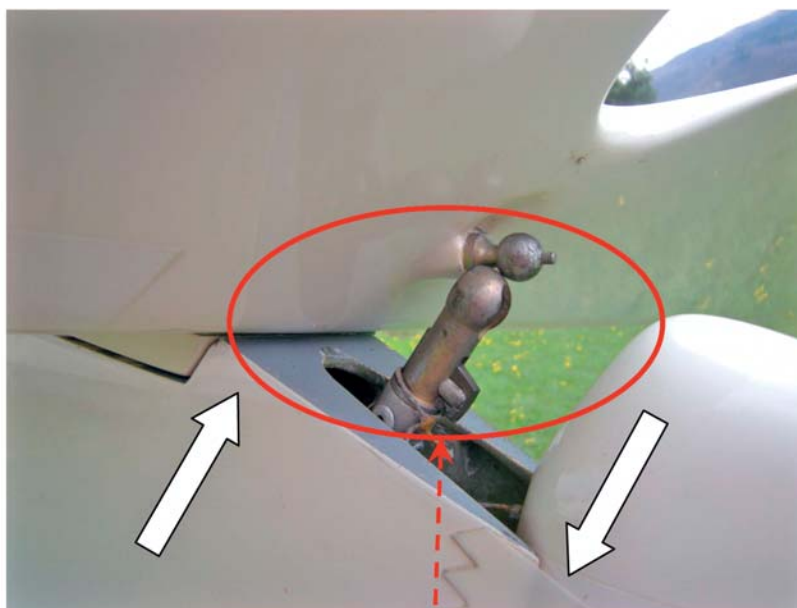
Dalle evidenze acquisite è emerso il mancato collegamento dell'elevatore sull'asta di comando dello stesso durante le operazioni di montaggio.

Il meccanismo di blocco del comando sull'elevatore (si veda allegato "A", foto n. 1), se non inserito, permette unicamente un comando a cabrare (in cui il leverismo viene spinto), mentre non permette un comando a picchiare (in cui il leverismo dovrebbe tirare l'elevatore che, non collegato, rimane in posizione neutra grazie alla forza aerodinamica agente sulla superficie).

Come si può notare dalle foto n. 1 e n. 2 in allegato "A", nel caso in cui si termini il montaggio dei piani di coda senza collegare l'asta di comando dell'elevatore, l'azione a cabrare rimarrà possibile, in quanto il leverismo è sollecitato a compressione, mentre a picchiare viene sollecitato a trazione. In assenza del collegamento, durante l'azione a picchiare non si sortisce alcun effetto, se non quello di allontanare l'asta di comando dal punto di fissaggio dell'elevatore stesso.

La causa dell'evento è da ricondursi al mancato collegamento dell'elevatore sull'asta di comando dello stesso durante le operazioni di montaggio dell'aliante.

COMANDO A CABRARE

COMANDO A PICCHIARE

Foto n. 1: dettaglio meccanismo di aggancio elevatore.

Testo: valutare la possibilità di inserire nel syllabo per il conseguimento della licenza di pilota di aliante l’illustrazione dei principi base da seguire nel montaggio di un aliante (sequenza di montaggio e controlli successivi) e dei rischi, riconducibili al fattore umano, che possano derivare alla sicurezza del volo qualora si disattendano i suddetti principi.

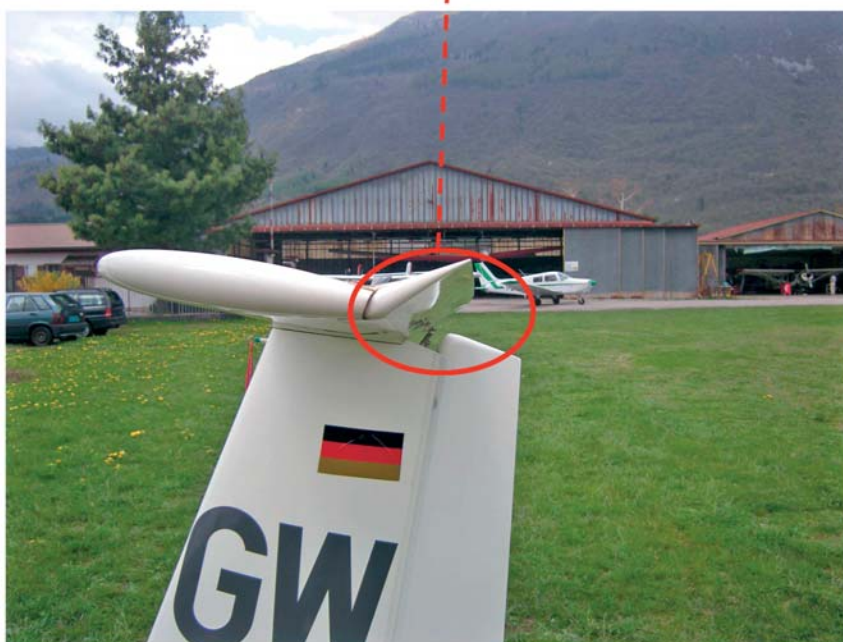
Foto n. 2: particolare elevatore e sua connessione.
