RELAZIONE D'INCHIESTA

**INCIDENTE
OCCORSO ALL'AEROMOBILE
KA 6 CR, marche D-8793**

Località Champagne, Comune di Villeneuve (AO), 12 marzo 2003

AGENZIA NAZIONALE
PER LA SICUREZZA DEL VOLO

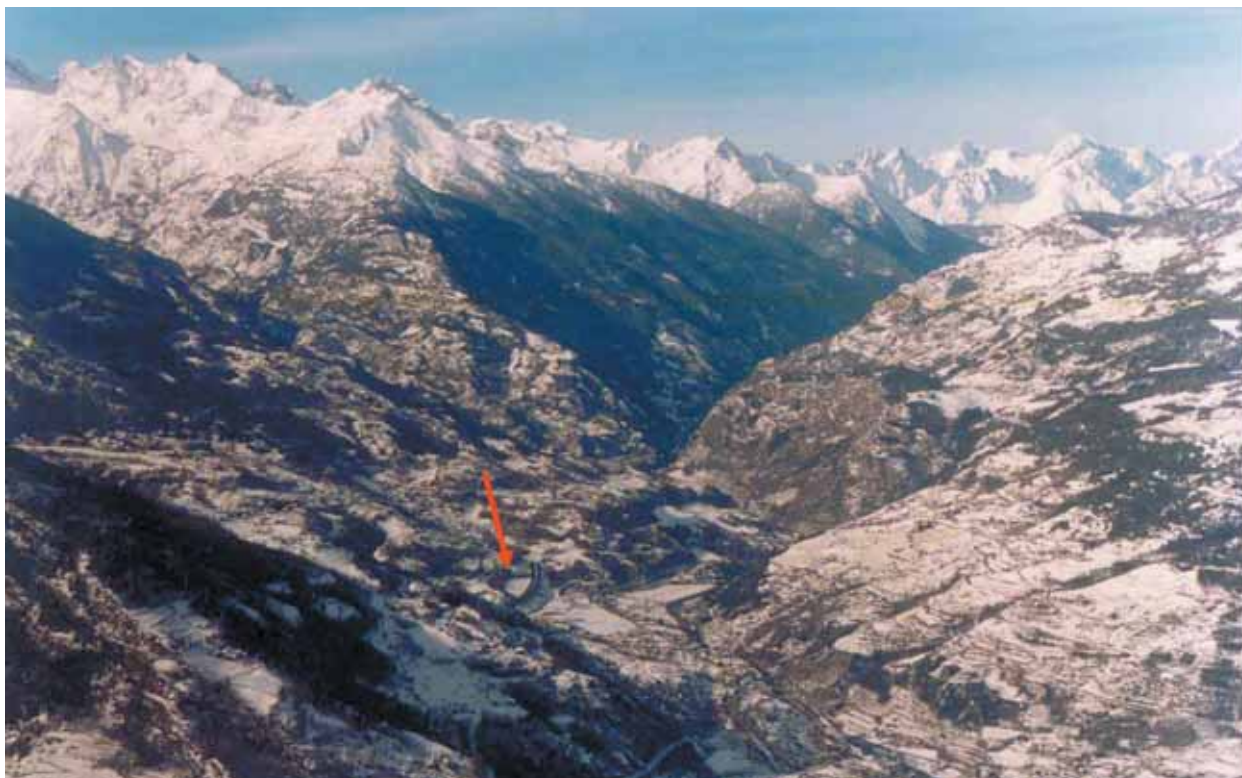
Foto 1

Le foto relative alla veduta aerea della valle in cui è avvenuto l'incidente (Allegato B, foto 1, 2 e 3) sono state realizzate nel mese di gennaio 2004 e sono caratterizzate dalla presenza di un manto nevoso, che era assente al momento dell'incidente.

Veduta aerea del luogo dell'incidente indicato dalla freccia.

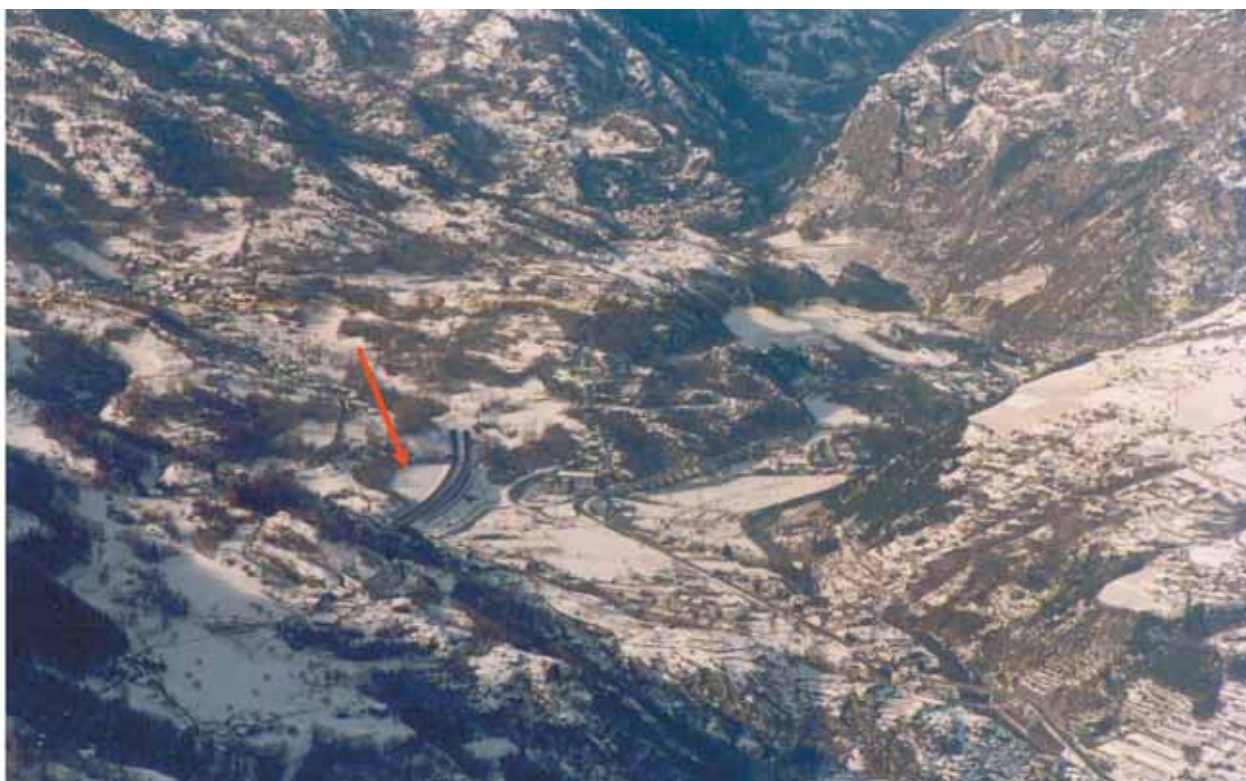
Foto 2

Luogo dell'incidente indicato dalla freccia.

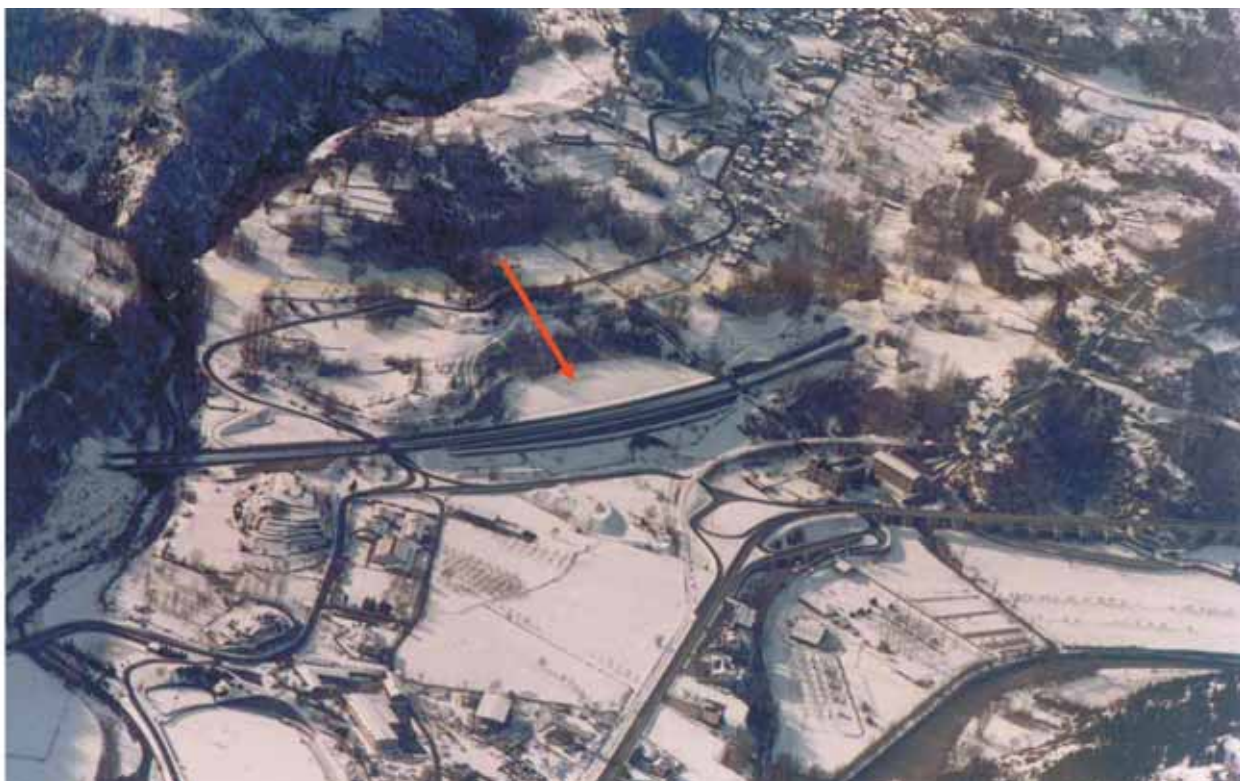
Foto 3

Luogo dell'incidente indicato dalla freccia.

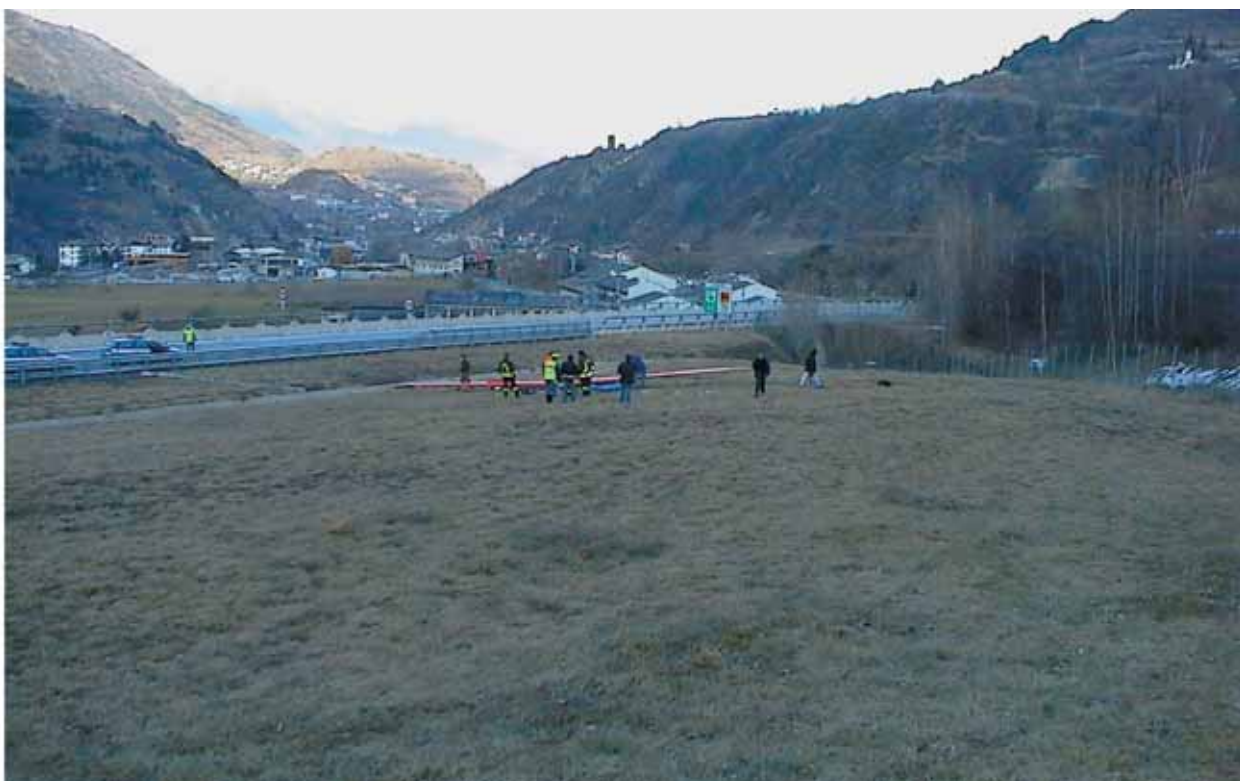
Foto 4

L'area dell'incidente si trova a circa 12 chilometri in linea d'aria dall'aeroporto di Aosta ed è costituita da una stretta valle che si sviluppa tra le pendici di due catene montuose, con direttrice 120°-310°, in località Champagne, nel Comune di Villeneuve. L'area non è identificata con un nome proprio, ma è comunemente nota come "la valle che porta al Monte Bianco" ed è caratterizzata dalla mancanza di aree pianeggianti idonee per un eventuale atterraggio fuori campo. Poco più in alto del fondo valle, sul pendio della catena montuosa, ad ovest della valle stessa, si snoda l'autostrada A/5, al cui margine ovest e, più precisamente al chilometro 117+236, è presente l'unico spiazzo erboso a forma di quadrilatero (Allegato B, foto 4), pianeggiante e privo

di ostacoli. Il lato maggiore del quadrilatero è delimitato dal bordo dell'autostrada e da una canaletta di drenaggio acque ed è lungo circa 300 metri. Gli altri tre lati dello spiazzo sono delimitati da una staccionata di recinzione e da alberi di alto fusto di un'altezza media di circa 10-12 metri. La larghezza massima dello spiazzo risulta di circa 100 metri.

L'incidente è avvenuto nella parte più a sud del terreno pianeggiante.

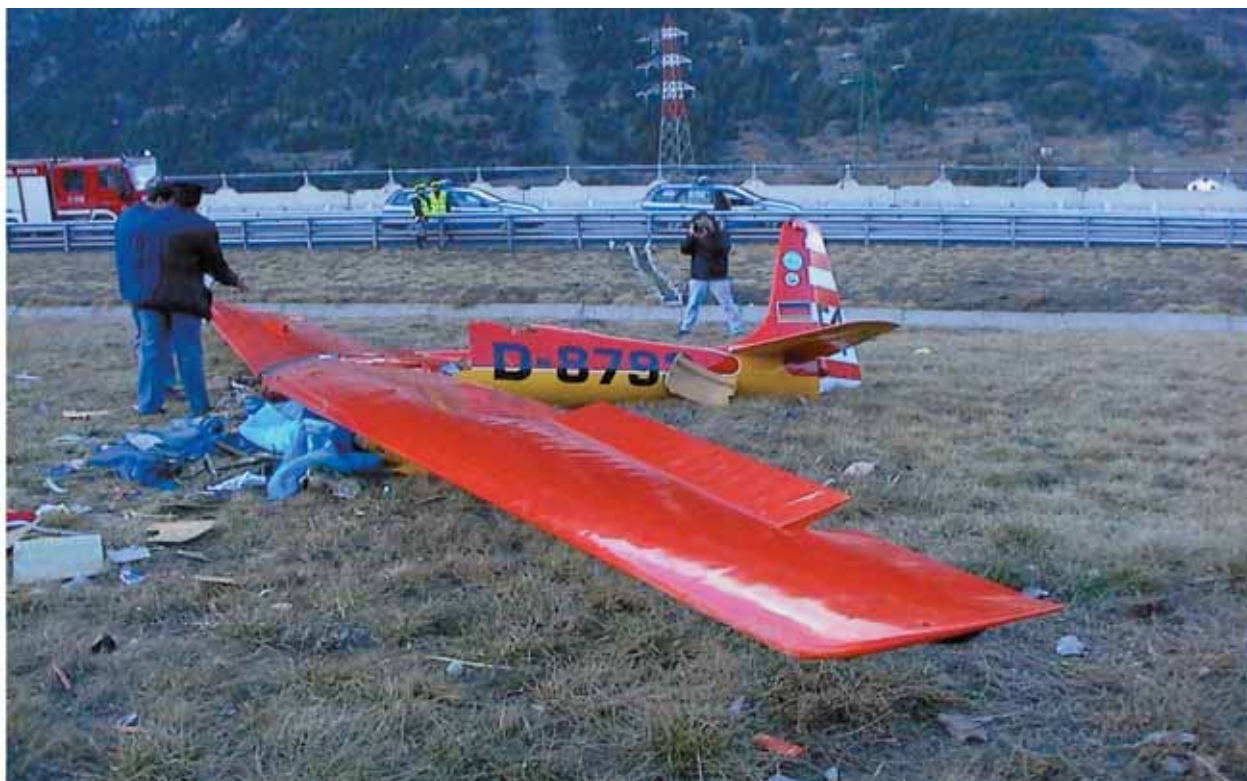
Foto 5

Il relitto risultava posizionato circa 2 metri più a sud del cratere di impatto e spostato di circa un metro verso il ciglio dell'autostrada (Allegato B, foto 5 e 8). I rottami, costituiti principalmente da frammenti del musetto e della cabina di pilotaggio, erano distribuiti lungo una striscia che dal cratere di primo impatto proseguiva in diagonale fino al relitto (Allegato B, foto 9). L'asse longitudinale del relitto, orientato per circa 300° , formava con la striscia di distribuzione dei rottami un angolo di circa 20° . Il relitto si presentava nelle seguenti condizioni:

La posizione del relitto rispetto al cratere, arretrata di circa due metri e spostata di un metro dal cratere stesso, in direzione del ciglio dell'autostrada, indica che l'aliante, dopo l'impatto, è rimbalzato al suolo. I rottami della parte anteriore dell'aeromobile, che urtando si è distrutta, si sono disseminati creando una striscia che si dirama dal punto di primo impatto fino al relitto. L'asse longitudinale del relitto, orientato per circa 300° , forma con la striscia di distribuzione dei rottami un angolo di circa 20° ; ciò evidenzia che, molto probabilmente, dopo aver rimbalzato al suolo dopo il primo impatto, l'aeromobile fosse animato anche da una leggera rotazione verso sinistra.

Il relitto dell'aliante.

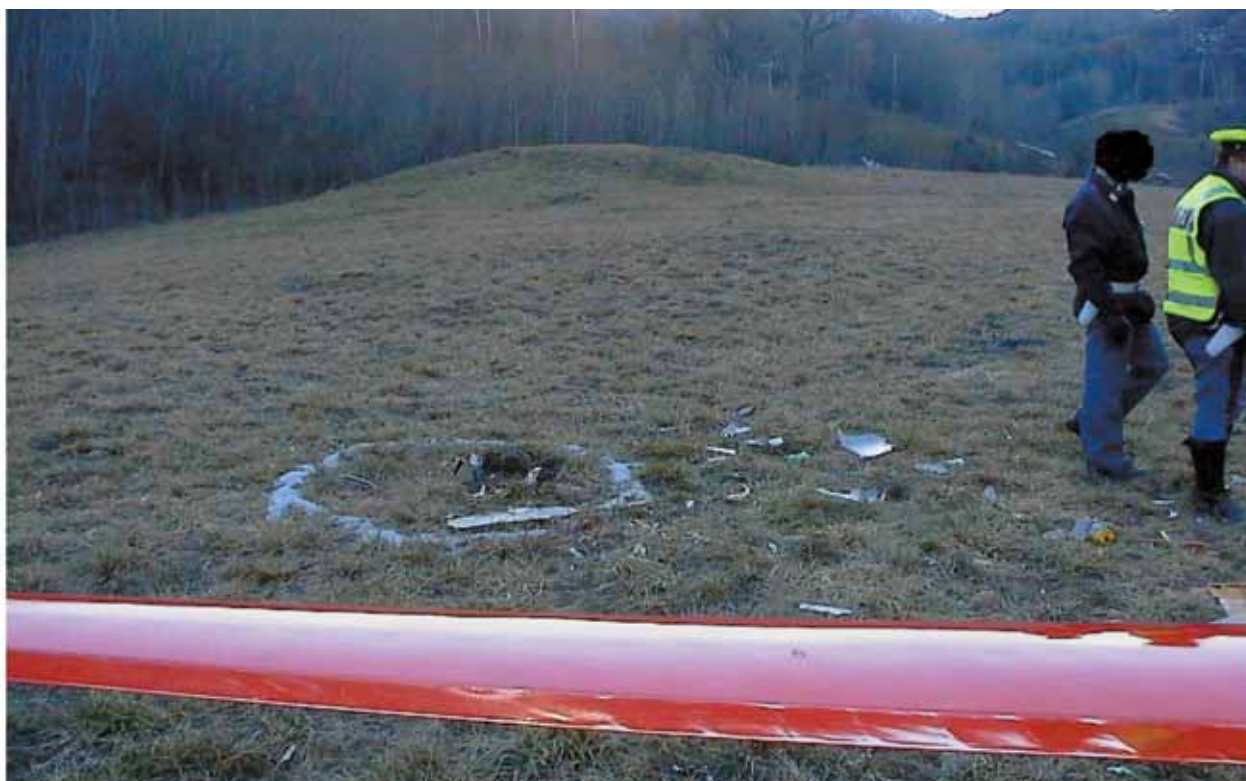
Foto 6

Il punto di primo impatto era costituito da un cratere nel terreno avente un diametro di circa 60 centimetri ed una profondità di 25 centimetri (Allegato B, foto 6 e 7). Detto cratere si trovava a circa 10 metri dal ciglio dell'autostrada ed a circa 70 metri dal lato sud dello spiazzo erboso a forma di quadrilatero citato nel precedente paragrafo, ossia a circa 230 metri dal lato nord dello stesso quadrilatero (Allegato B, foto 8). Attorno al cratere ed in prossimità di esso non sono state rilevate ulteriori tracce di impatto dell'aeromobile o parti di esso.

Il punto di impatto è situato nella zona più a sud dello spiazzo a forma di quadrilatero che costituisce il luogo dell'incidente ed è costituito da un cratere nel terreno attorno al quale non sono state rilevate ulteriori tracce di impatto dell'aeromobile. Tale peculiarità fa ritenere che l'urto sia avvenuto con la sola parte anteriore dell'aeromobile in assetto picchiato.

Il punto di primo impatto (cerchiato di bianco).

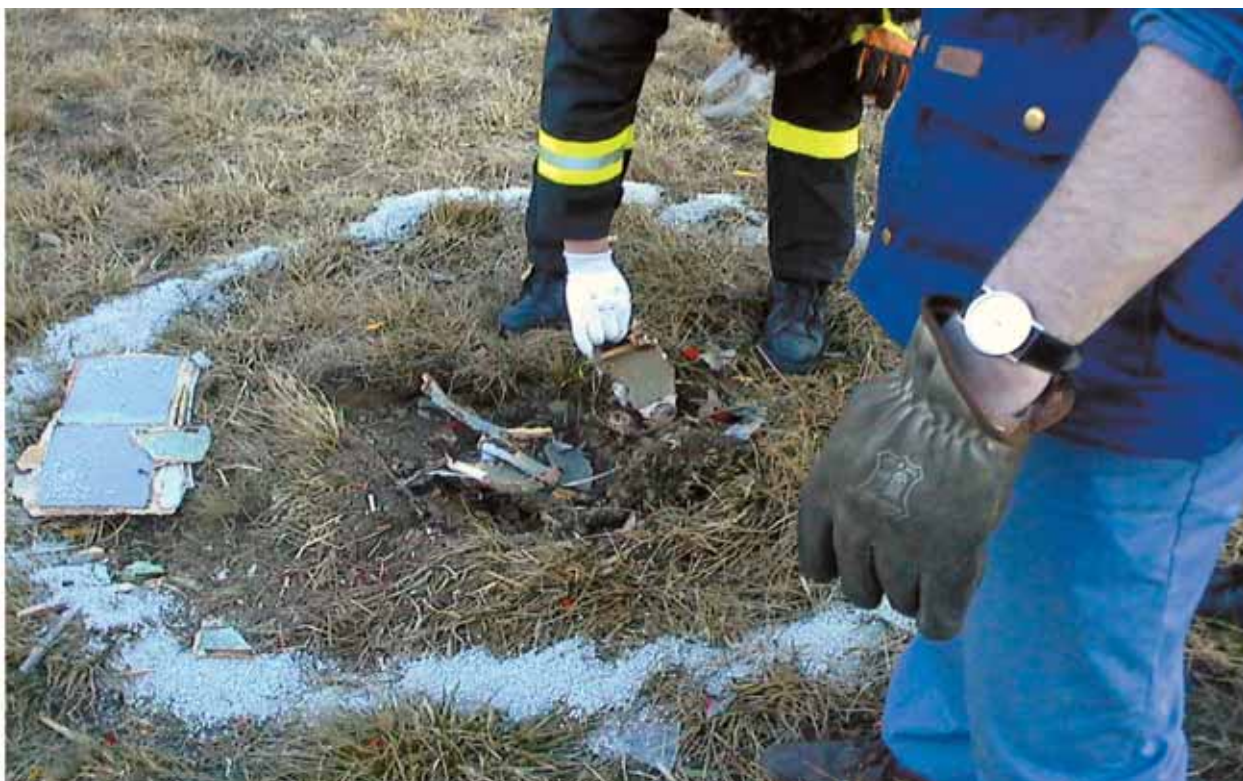
Foto 7

Particolare del punto di primo impatto.

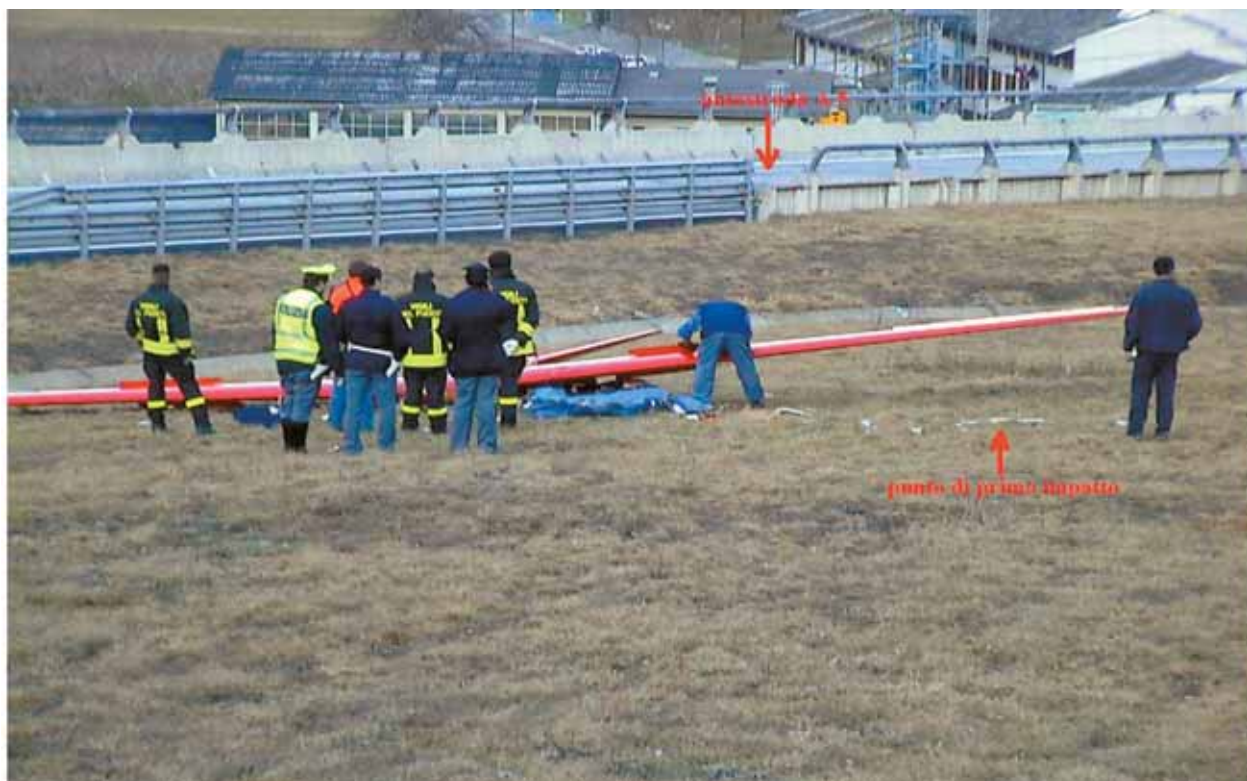
Foto 8

Luogo dell'incidente indicato dalla freccia.

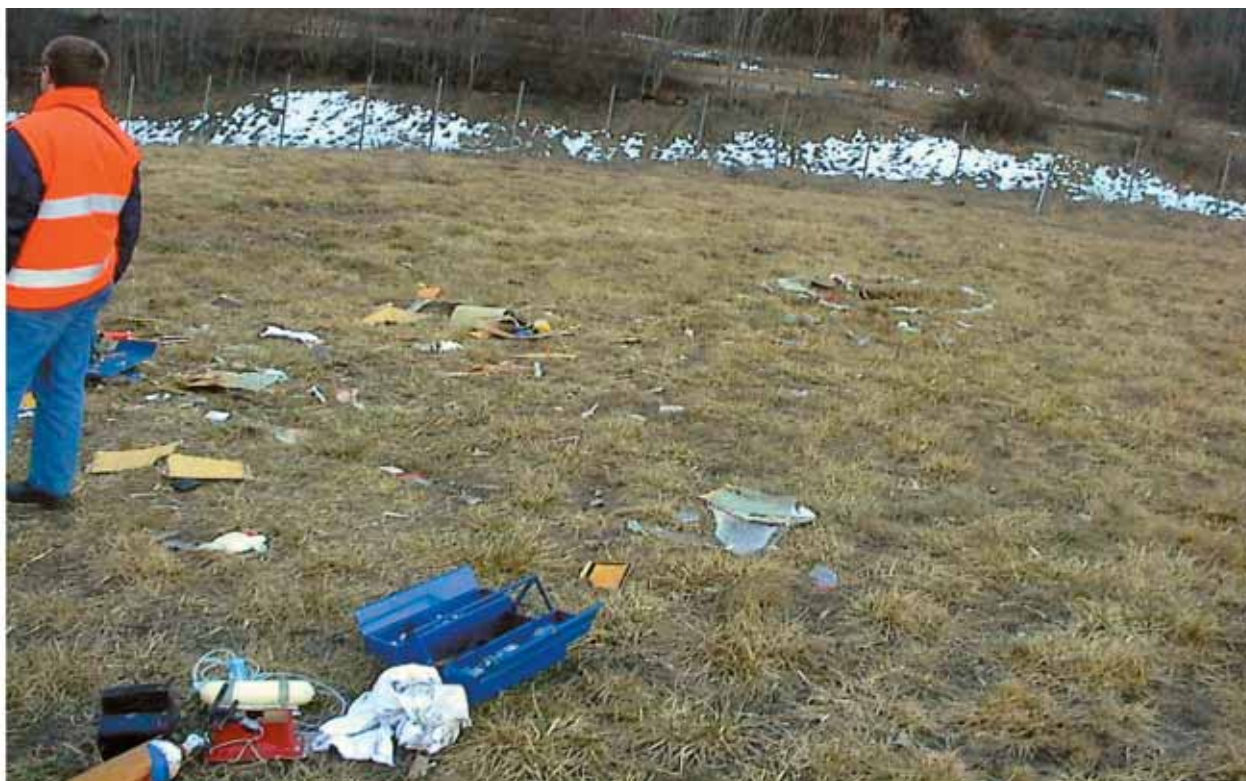
Foto 9

Frammenti del relitto distribuiti lungo una striscia che dal punto di primo impatto prosegue in diagonale fino al relitto.

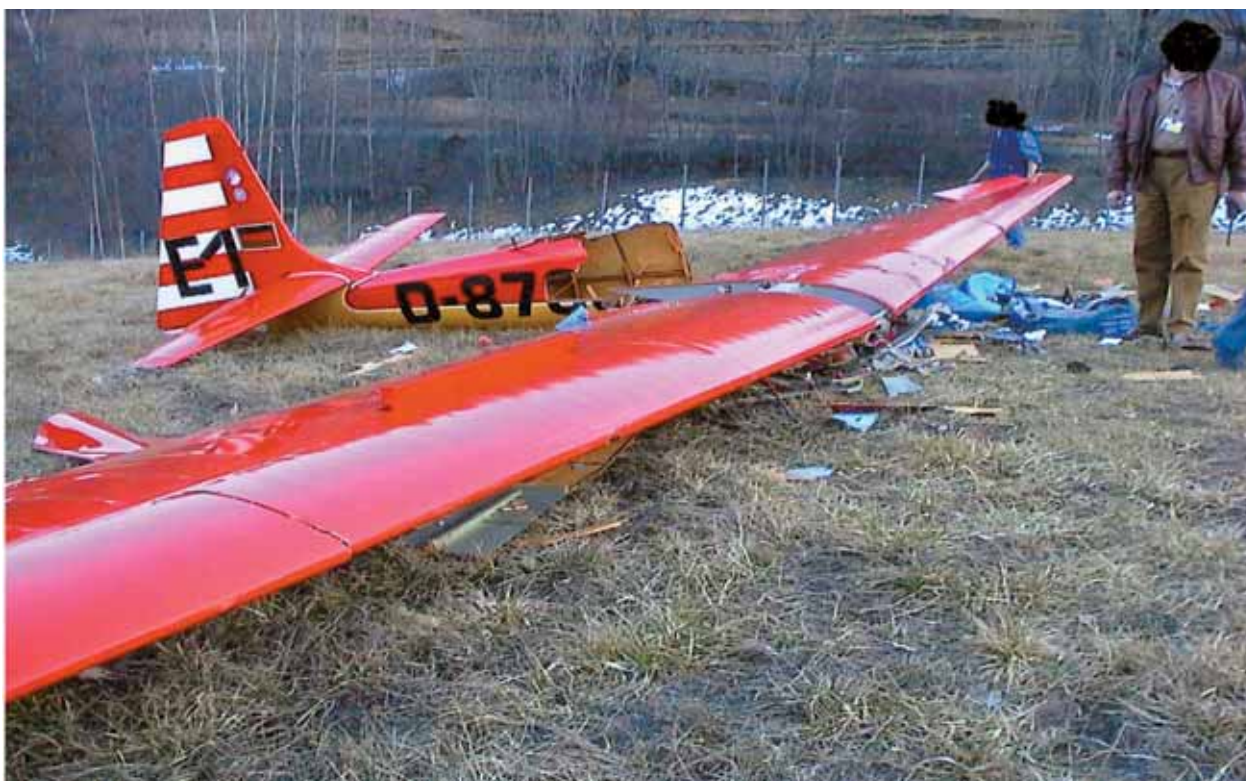
Foto 10

- parte anteriore della fusoliera e cabina di pilotaggio completamente distrutte (Allegato B, foto 10);
- ogiva in composito del musetto completamente schiacciata ed appiattita (Allegato B, foto 11);

I danni riportati dalla parte anteriore della fusoliera (ed in particolare dalla cabina di pilotaggio, risultata completamente distrutta a seguito dell'impatto, e dall'ogiva del musetto dell'aliante, risultata completamente schiacciata ed appiattita) confermano che l'urto al suolo è avvenuto con la parte anteriore dell'aeromobile e con elevato angolo di impatto. Anche la distribuzione di alcuni rottami, costituiti principalmente da frammenti del musetto e dalla cabina di pilotaggio, distribuiti lungo una striscia che dal cratere si dirama fino al relitto, evidenziano che l'impatto al suolo è avvenuto con la parte anteriore dell'aliante.

Parte anteriore della fusoliera e cabina di pilotaggio completamente distrutte.

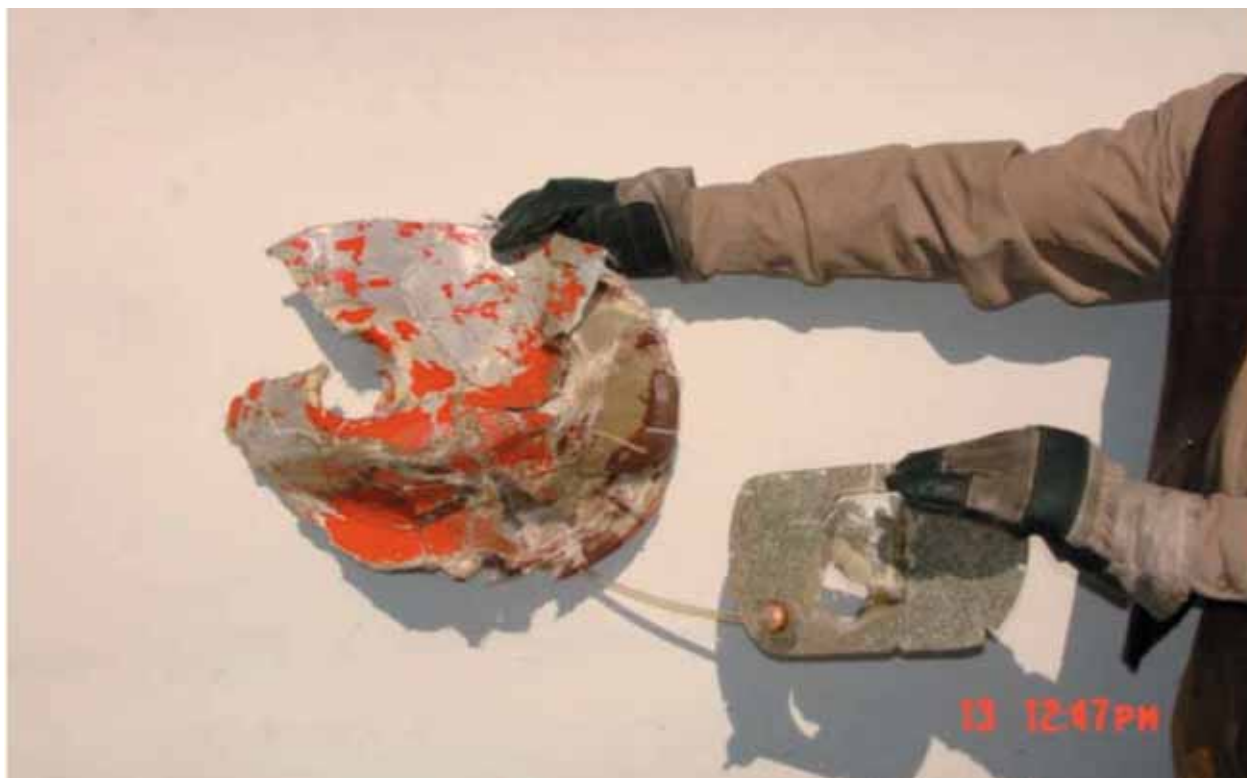
Foto 11

Il musetto anteriore completamente schiacciato.

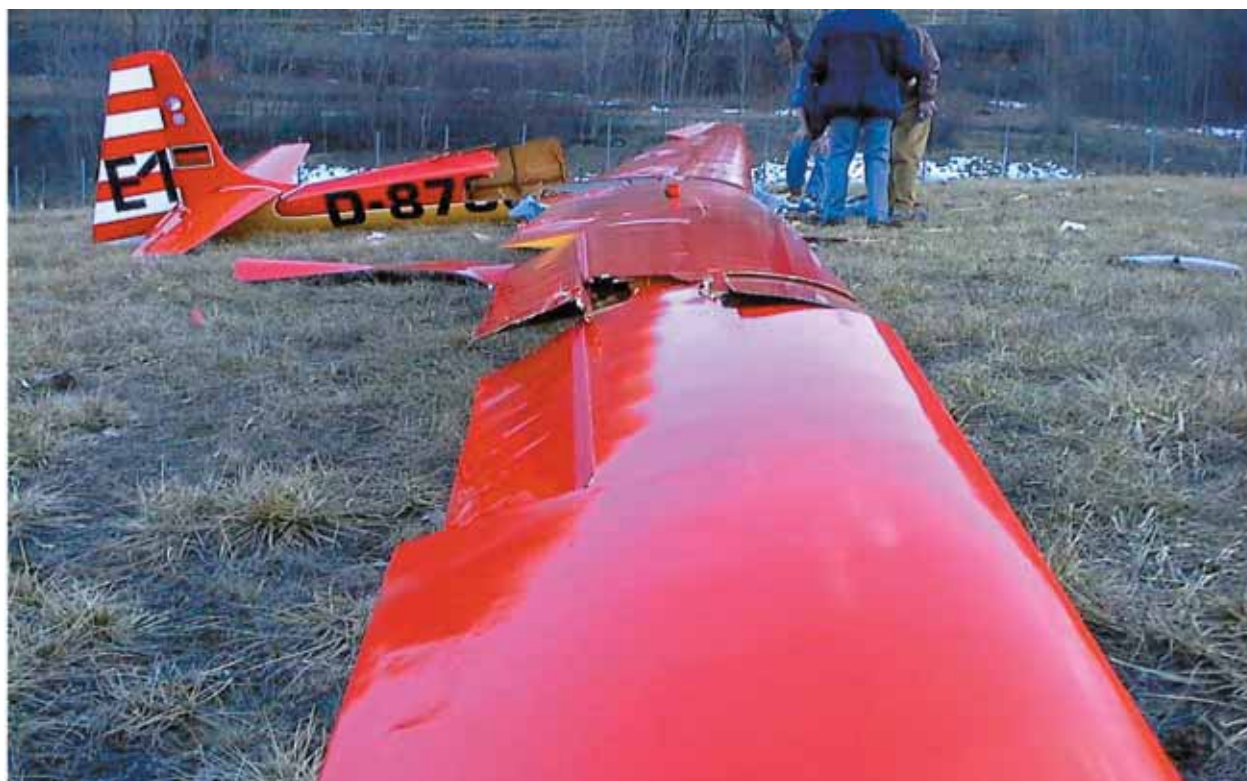
Foto 12

- fenditure trasversali sulla struttura della semiala destra (Allegato B, foto 12);
- lievi danni alla struttura della semiala sinistra;
- perni di unione dei longheroni alari in ottimo stato e senza deformazioni; lo scollegamento delle due semiali è stato effettuato senza alcuna difficoltà (Allegato B, foto 10);

Particolare dei danni alla semiala destra.

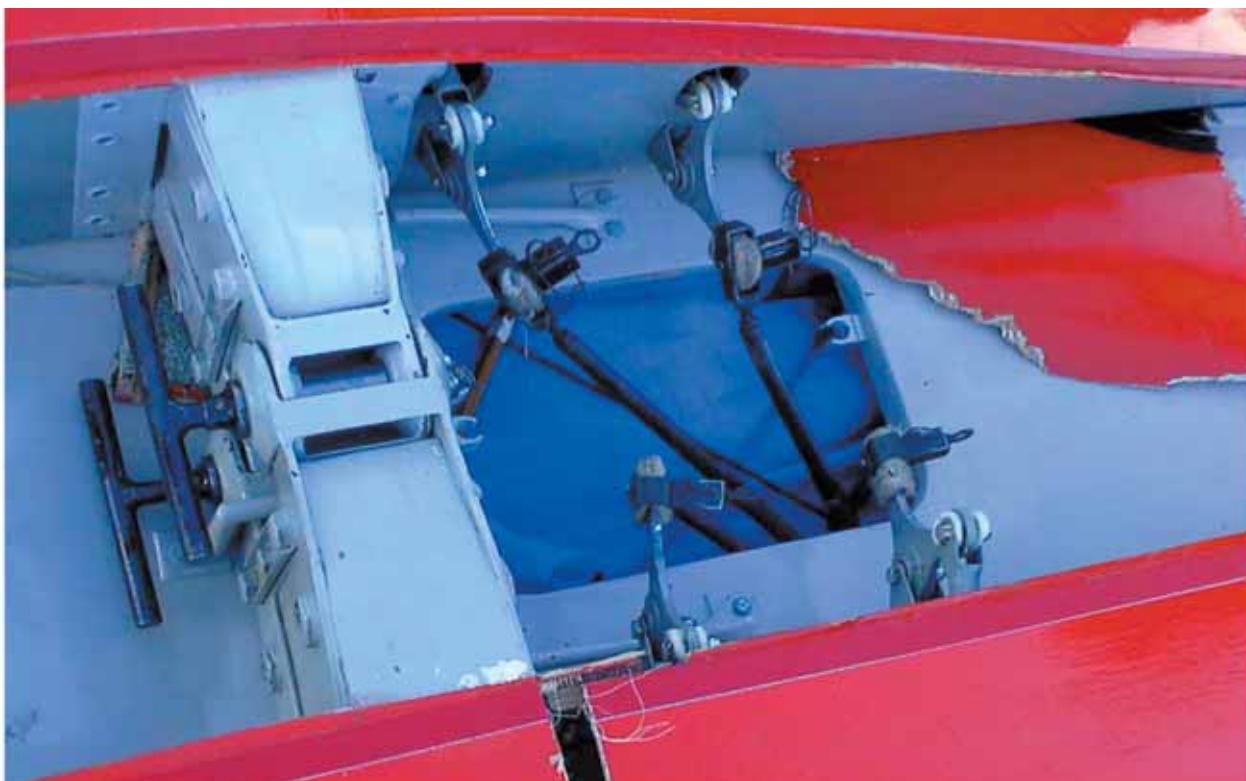
Foto 13

- cavi metallici e rinvii del tronco di coda integri e senza sfilacciamenti dei trefoli (Allegato B, foto 15);
- alcune leve di comando presentano deformazioni conseguenti all'impatto (Allegato B, foto 13).

I perni di unione dei longheroni alari in ottimo stato.

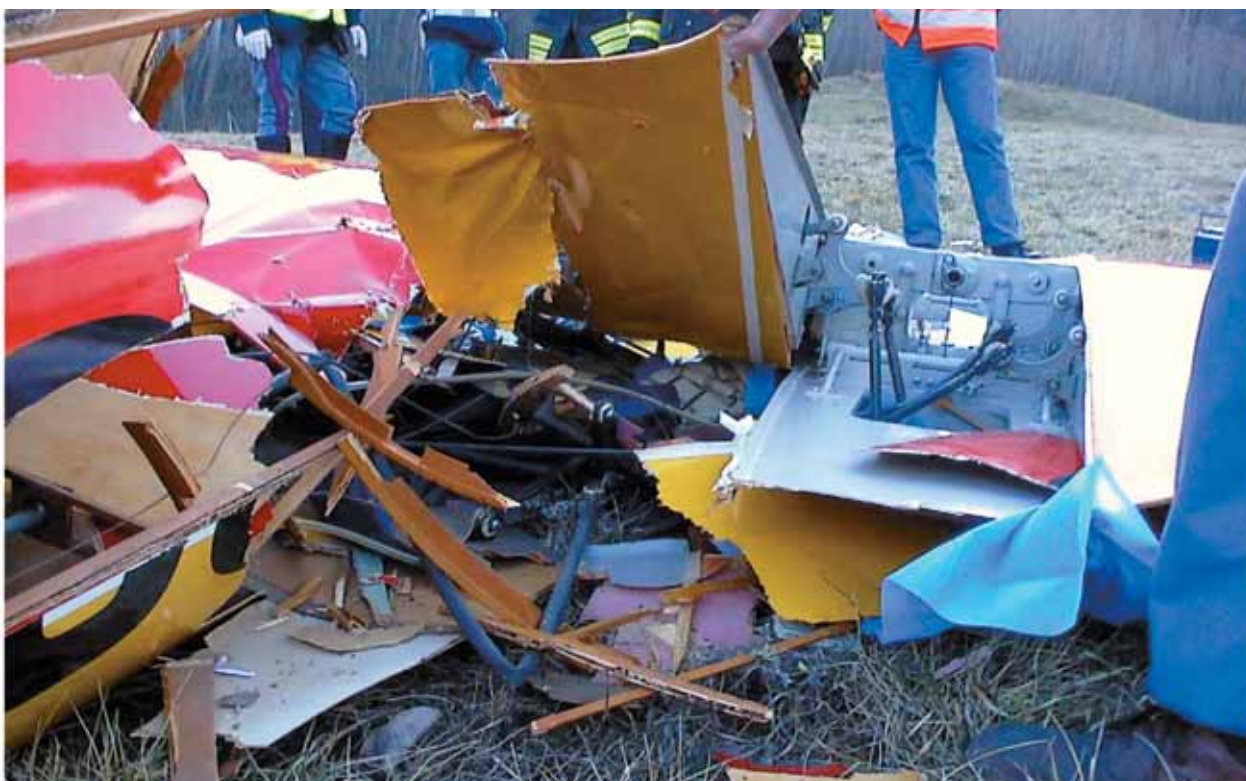
Foto 14

- tutti i meccanismi ed i leveraggi relativi ai comandi di volo risultano perfettamente funzionanti (Allegato B, foto 13, 14 e 15);
- direttori e superfici mobili, seppur danneggiati, risultano ancora collegati ai relativi cinematismi;

Durante le operazioni di smontaggio delle semiali sono state effettuate prove di funzionalità dei meccanismi e leveraggi relativi ai comandi di volo, che sono risultati perfettamente efficienti.

Parte dei meccanismi e dei leveraggi relativi ai comandi di volo.

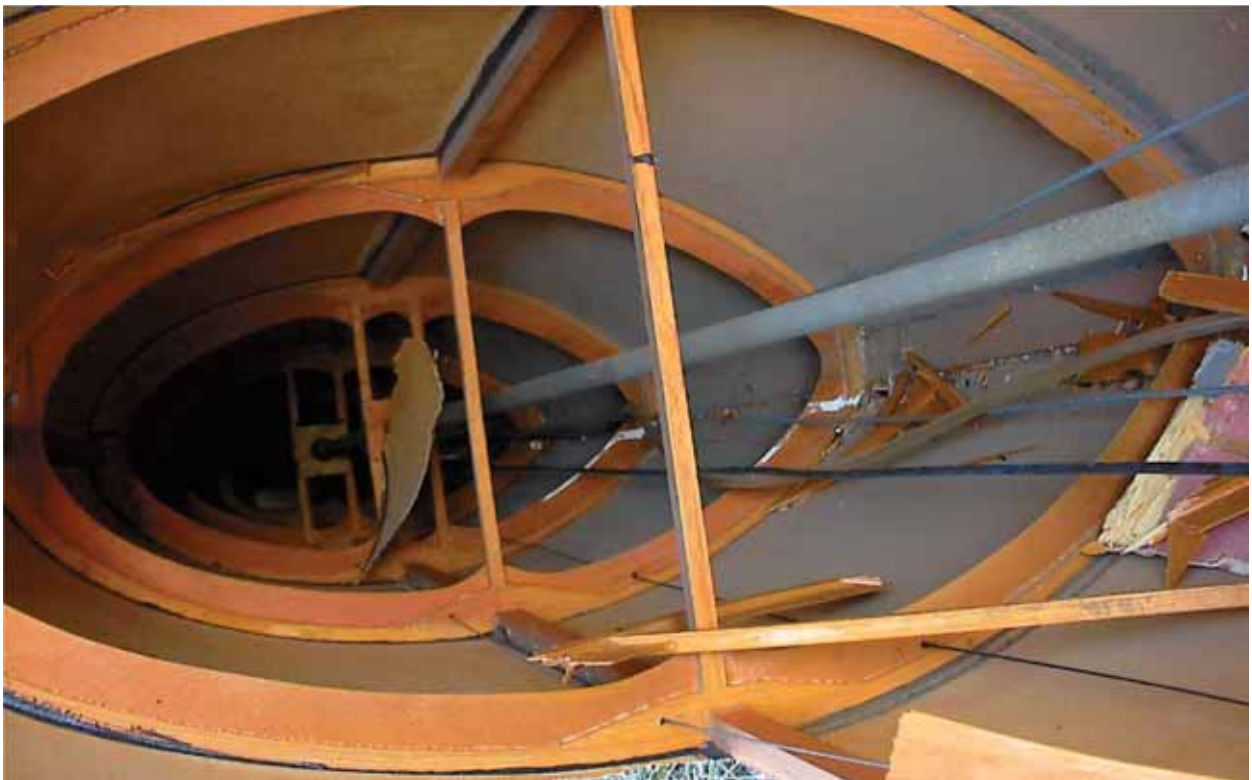
Foto 15

Cavi metallic e rinvii del tronco di coda integri.

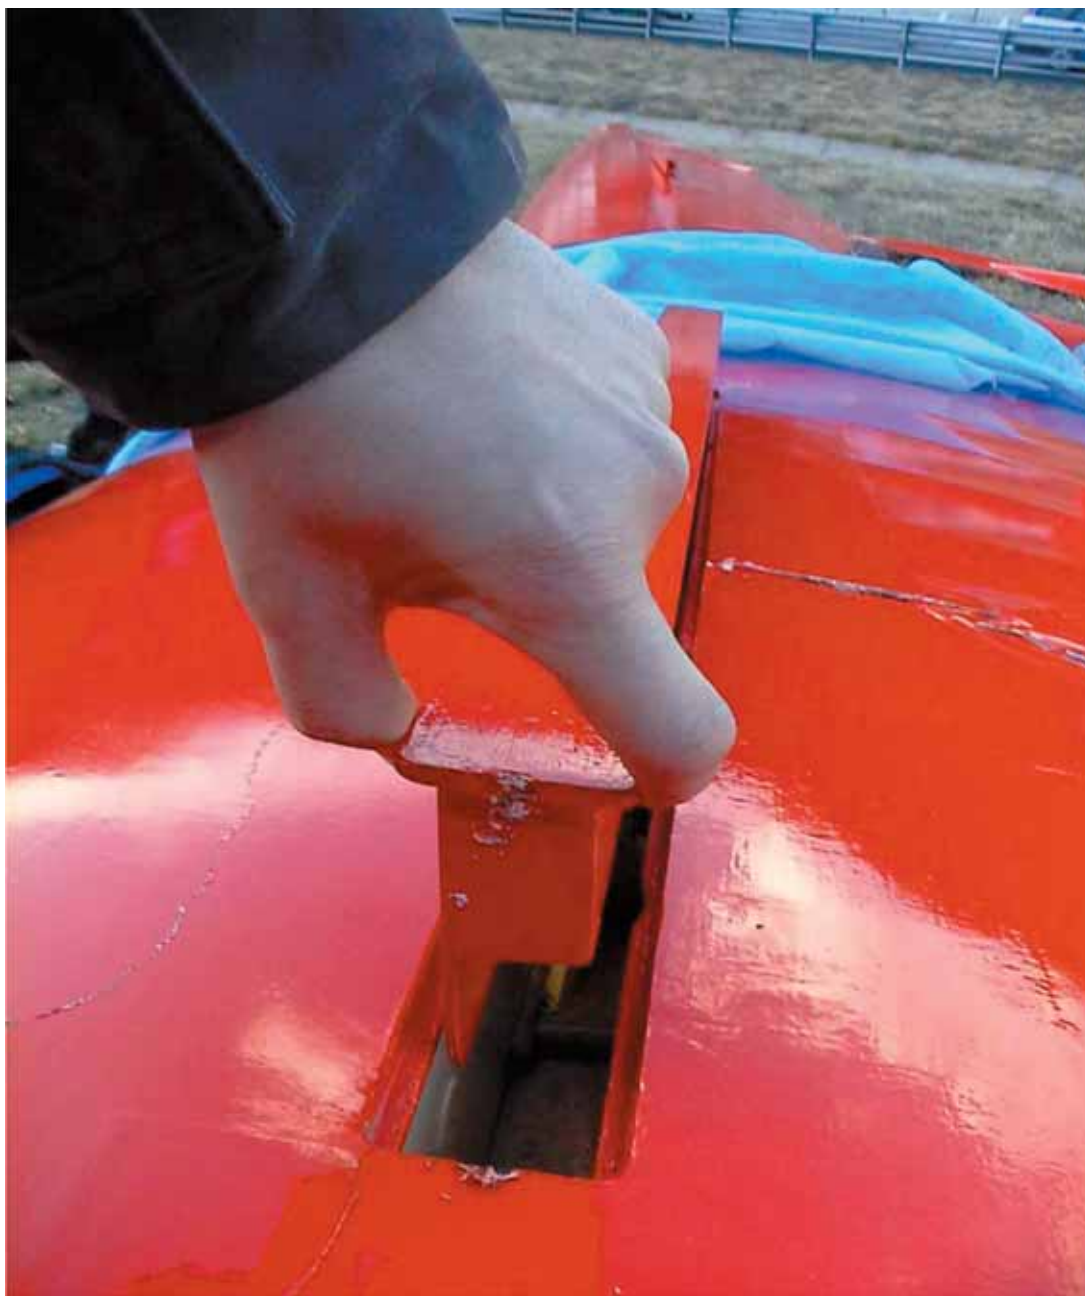
Foto 16

I diruttori risultavano ancora collegati ai relativi cinematismi.
