INCIDENTE aeromobile Beech 35-B33, marche D-EJPU

Tipo dell'aeromobile e marche	Beech 35-B33, marche D-EJPU.
Data e ora	15 marzo 2009, ore 11.50 locali circa.
Località dell'evento	Aeroporto di Bolzano.
Descrizione dell'evento	<p>Il 15 marzo 2009 l'aeromobile D-EJPU decollava dall'aeroporto di Bolzano alle ore 11.15 locali e dopo circa 35 minuti di volo atterrava sul medesimo aeroporto.</p> <p>Dopo l'atterraggio, mentre l'aeromobile si trovava ancora in movimento sulla pista, si verificava la retrazione dei carrelli, che causava l'immediato impatto dell'aeromobile con la pista stessa. Quest'ultimo, prima di arrestarsi, proseguiva la corsa al suolo per una decina di metri circa.</p> <p>Il pilota ha dichiarato di aver erroneamente azionato in retrazione la leva del carrello al posto della leva dei flap.</p>
Esercente dell'aeromobile	Persona fisica.
Natura del volo	Turismo.
Persone a bordo	Due: pilota e passeggero.
Danni a persone e cose	<p>Il passeggero riportava delle lesioni.</p> <p>L'aeromobile riportava danni estesi alle eliche ed alla parte inferiore della fusoliera.</p> <p>Danni a terzi: nessuno.</p>

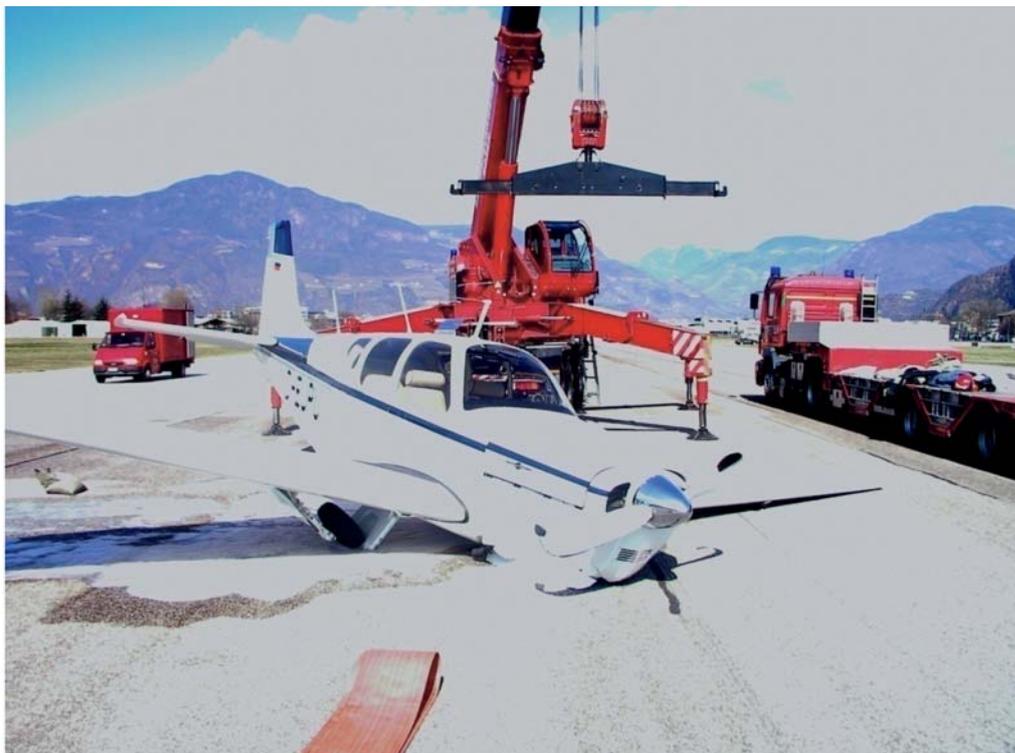
Foto 1

Vista frontale dell'aeromobile D-EJPU dopo l'incidente.

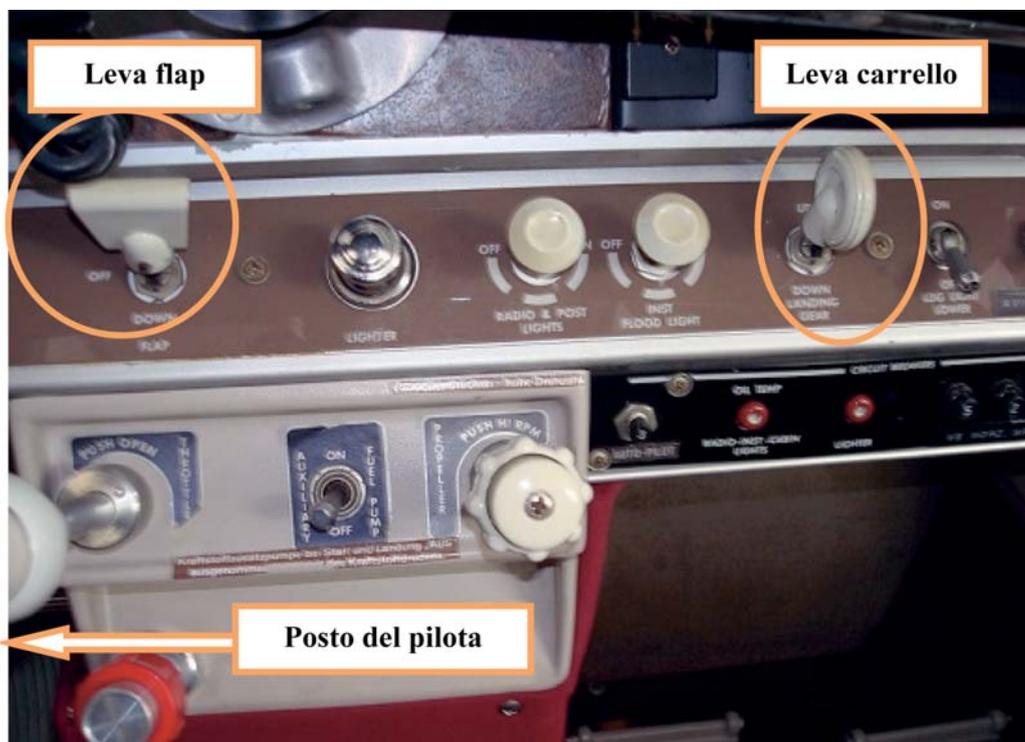
Foto 2

L'azionamento delle leve carrelli e flap prevede un meccanismo di sicurezza che le blocca in posizione, per cui prima dell'azionamento per il cambio posizione è necessario sbloccare la leva tirando verso l'esterno. Tale meccanismo, realizzato per prevenire movimenti involontari delle due leve dovuti principalmente ad urti occasionali contro le stesse, non è però tale da prevenire movimenti dovuti ad erroneo azionamento di una leva in luogo dell'altra, in quanto entrambe hanno la stessa modalità di sblocco.

Nel caso del D-EJPU la leva del carrello, rispetto al pilota ai comandi, è alla destra della leva dei flap. Questa configurazione è del tutto peculiare, in quanto le leve flap e carrelli sono normalmente in posizione inversa sugli aeromobili con carrelli retrattili. Al riguardo, si rimanda alle osservazioni contenute nel citato documento della AOPA Air Safety Foundation, che attribuisce proprio a questa peculiarità il significativo coinvolgimento dei modelli iniziali di questo tipo aeromobile in incidenti dovuti ad involontaria retrazione dei carrelli a terra.

Posizione delle leve dei flap e dei carrelli
