INCIDENTE aeromobile Piper PA-18-150, marche D-ESTS

Tipo dell'aeromobile e marche	Piper PA-18-150, marche D-ESTS.
Data e ora	12 maggio 2009, ore 15.15 locali.
Località dell'evento	Campo di volo Termon, Comune di Campoddenno (TN).
Descrizione dell'evento	<p>Il giorno 12 maggio 2009, alle ore 09.45 locali, l'aeromobile biposto Piper PA-18-150 Super Cub marche D-ESTS (già marche I-ROBJ), decollava dall'aeroporto di Bolzano per un volo turistico, con rientro previsto a Bolzano, dopo atterraggi intermedi a Corvara, Belluno e su un'area utilizzata per il decollo e l'atterraggio di apparecchi per il volo da diporto o sportivo (VDS) in località Pinè, presso la frazione Termon del Comune di Campoddenno. L'area verrà di seguito indicata come campo di volo Termon, termine usato dagli utilizzatori abituali.</p> <p>Dopo brevi soste a Corvara e Belluno, alle 13.55 il pilota decollava dall'aeroporto di quest'ultima città per il campo di volo Termon, dove decideva di effettuare una serie di atterraggi e decolli.</p> <p>Durante l'ultimo dei 3 decolli per pista 06, all'incirca alle ore 15.15 locali, il pilota perdeva il controllo dell'aeromobile, finendo fuori pista lateralmente ed impattando contr

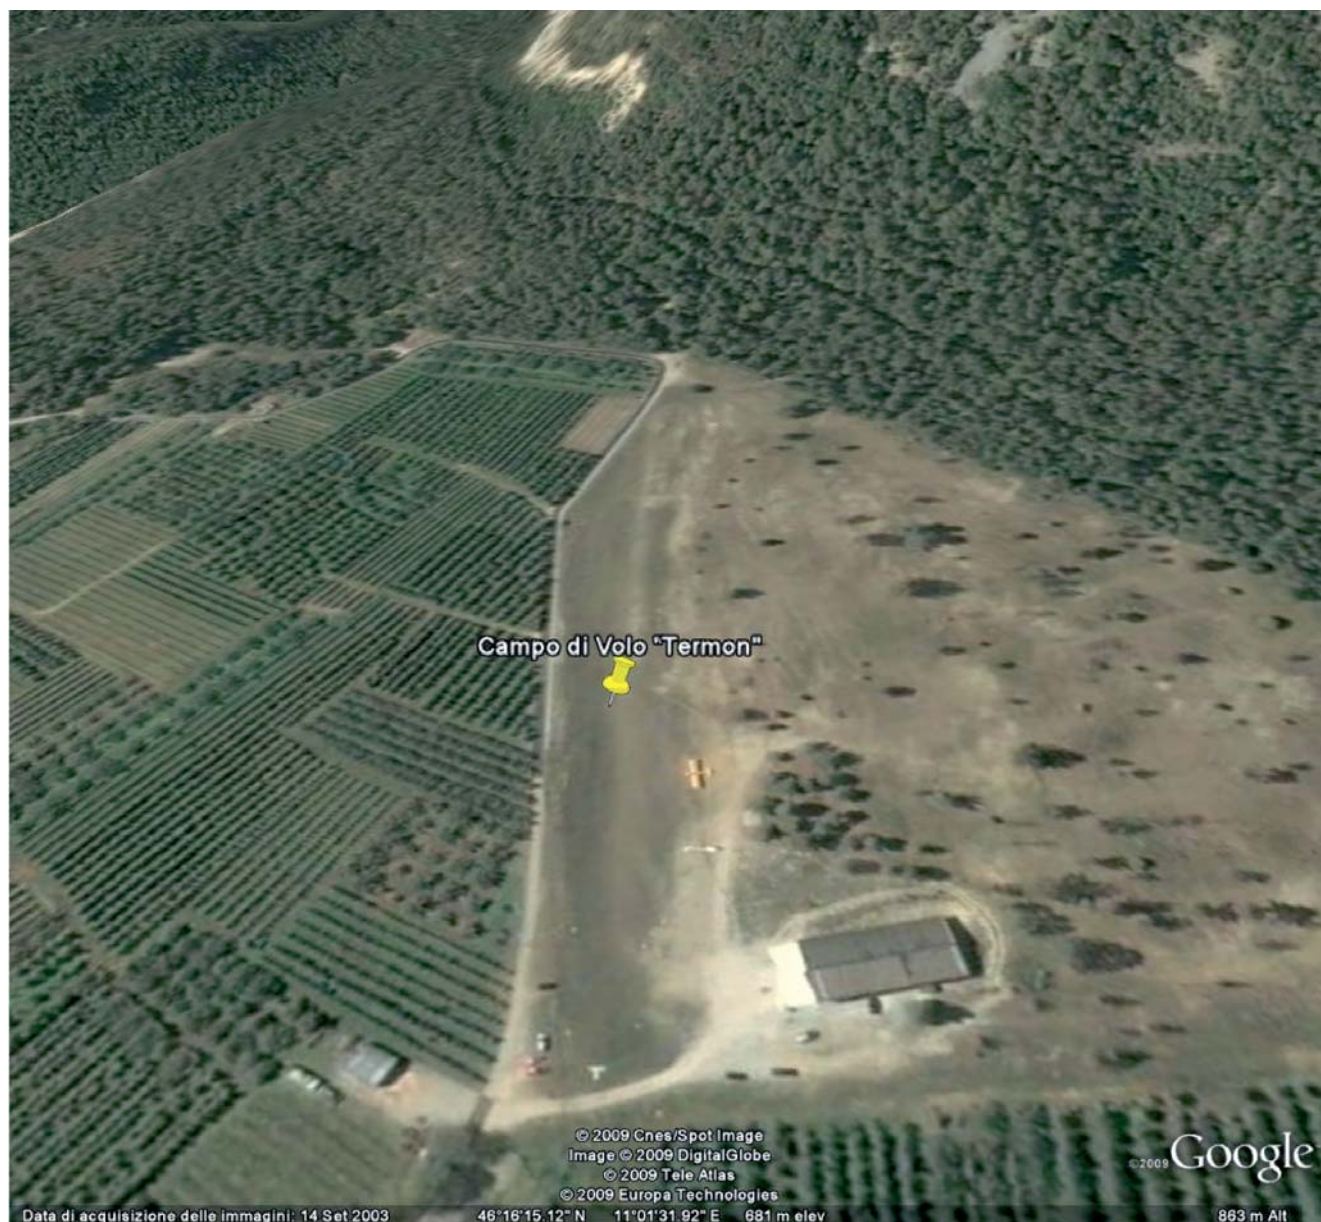
Foto 1

Attorno alla pista il terreno è adibito prevalentemente a pascolo, eccetto per il lato a sud dove sono presenti piantagioni di meli separate dalla pista da una strada sterrata e per il lato ad ovest dove è presente un fitto bosco su terreno in ripida pendenza (vedi fotografie n. 1 e 2 in Allegato "A").

Campo di volo Termon.

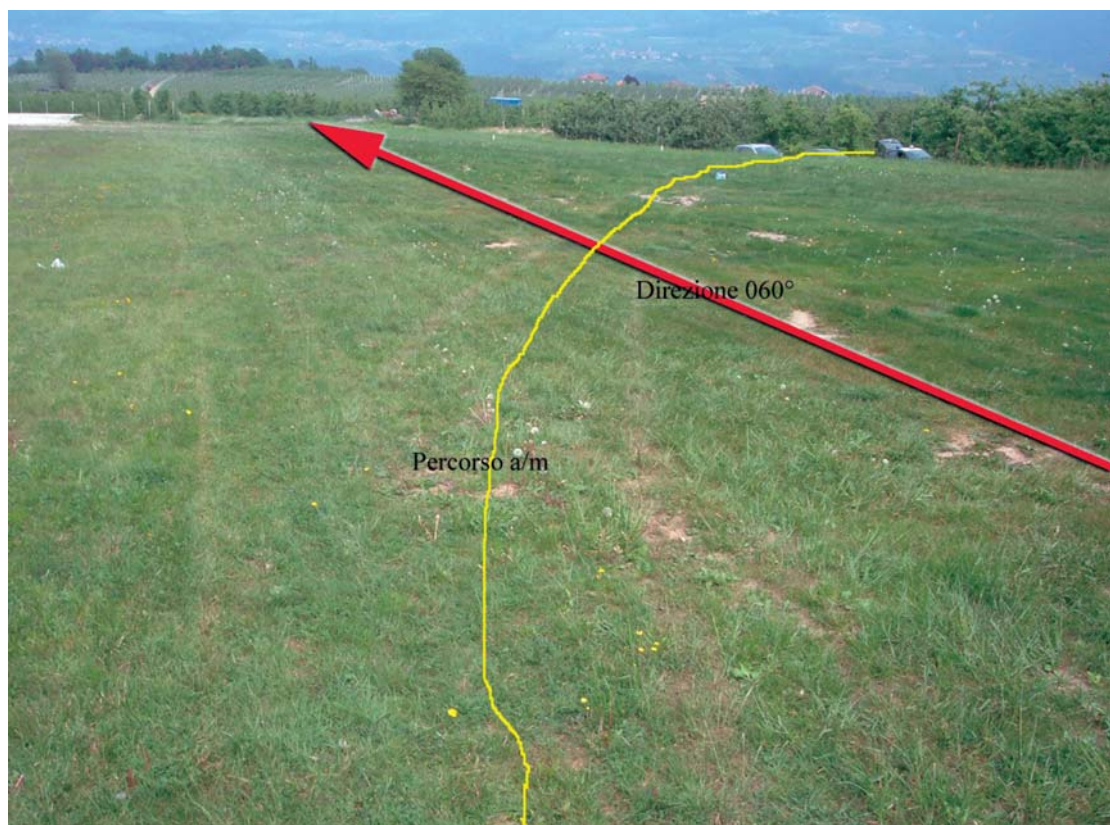
Foto 2

Sulla pista 06 i pneumatici del carrello principale del velivolo in oggetto hanno lasciato tracce evidenti sull'erba del percorso seguito durante il tentativo di decollo conclusosi con l'impatto contro alcuni alberi del meleto posizionato sul lato a sud della pista.

Il percorso indicato dalle tracce inizia in una zona spostata sulla parte sinistra rispetto all'asse centrale della pista e procede in direzione 060 gradi magnetici (direzione di decollo) per poi, circa 50 m prima della metà della pista, dirigersi verso destra, fino ad orientarsi ortogonalmente alla direzione di decollo. Sono evidenti anche tracce di frenata nell'ultima parte del percorso prima dell'uscita di pista.

Percorso seguito dall'aeromobile.

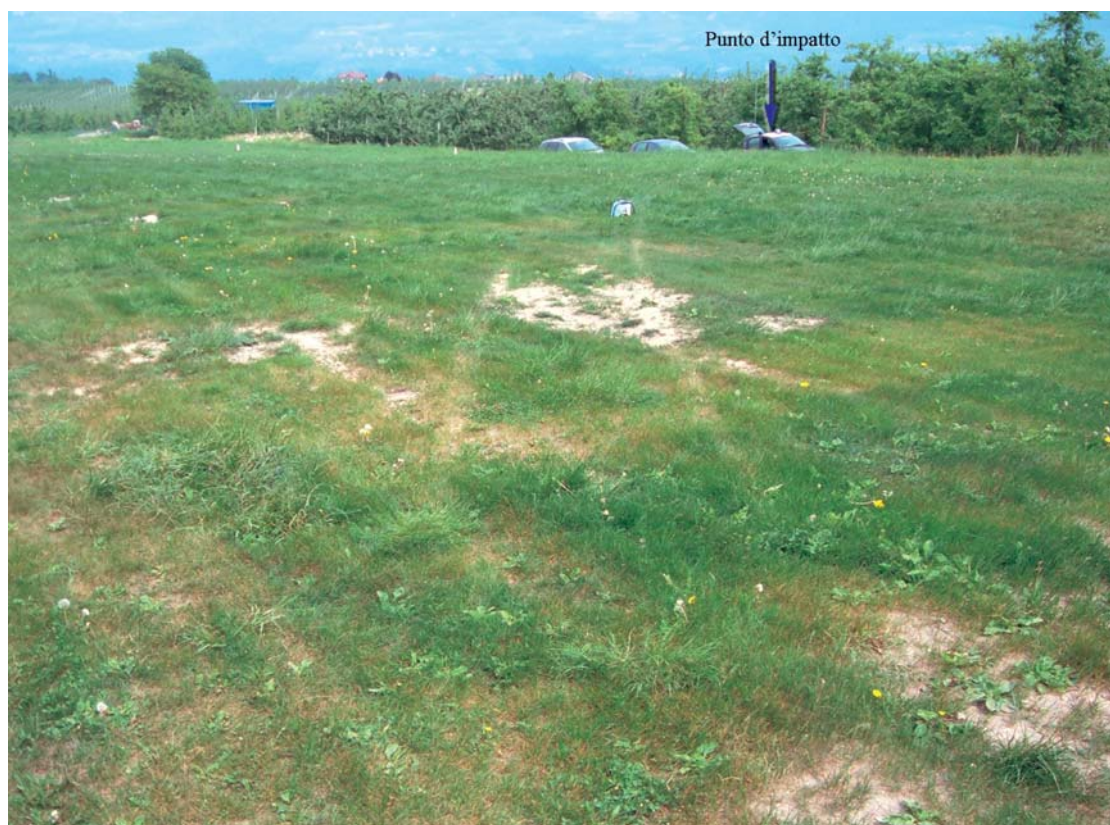
Foto 3

Sul luogo dell'impatto le tracce lasciate dall'elica, ancora rotante, sui tronchi ed i rami degli alberi incontrati nel suo percorso finale nel meleto, fanno presupporre che l'impatto sia avvenuto con l'insieme motore/elica regolarmente funzionante.

L'urto finale è avvenuto contro un albero, con la parte anteriore sinistra del castello motore.

Punto di impatto.

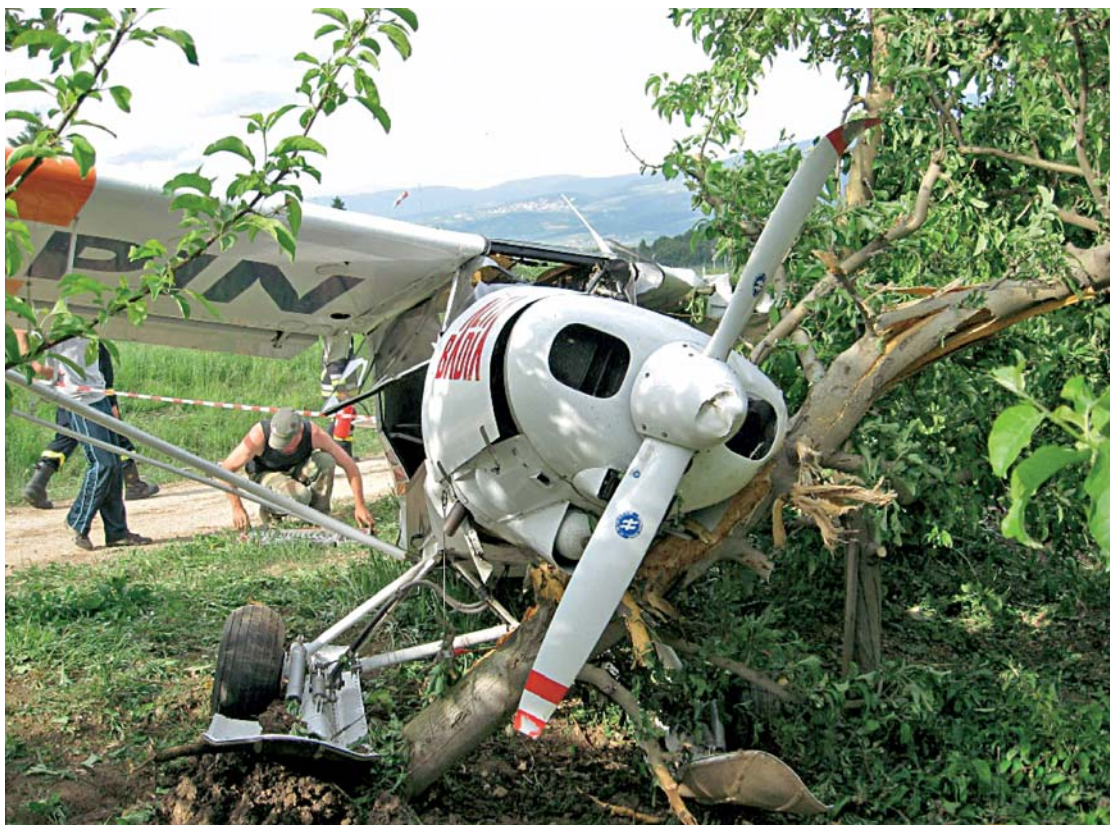
Foto 4

L'impatto ha causato la deformazione della fusoliera che si è piegata sensibilmente verso sinistra.

Vista frontale dell'aeromobile.

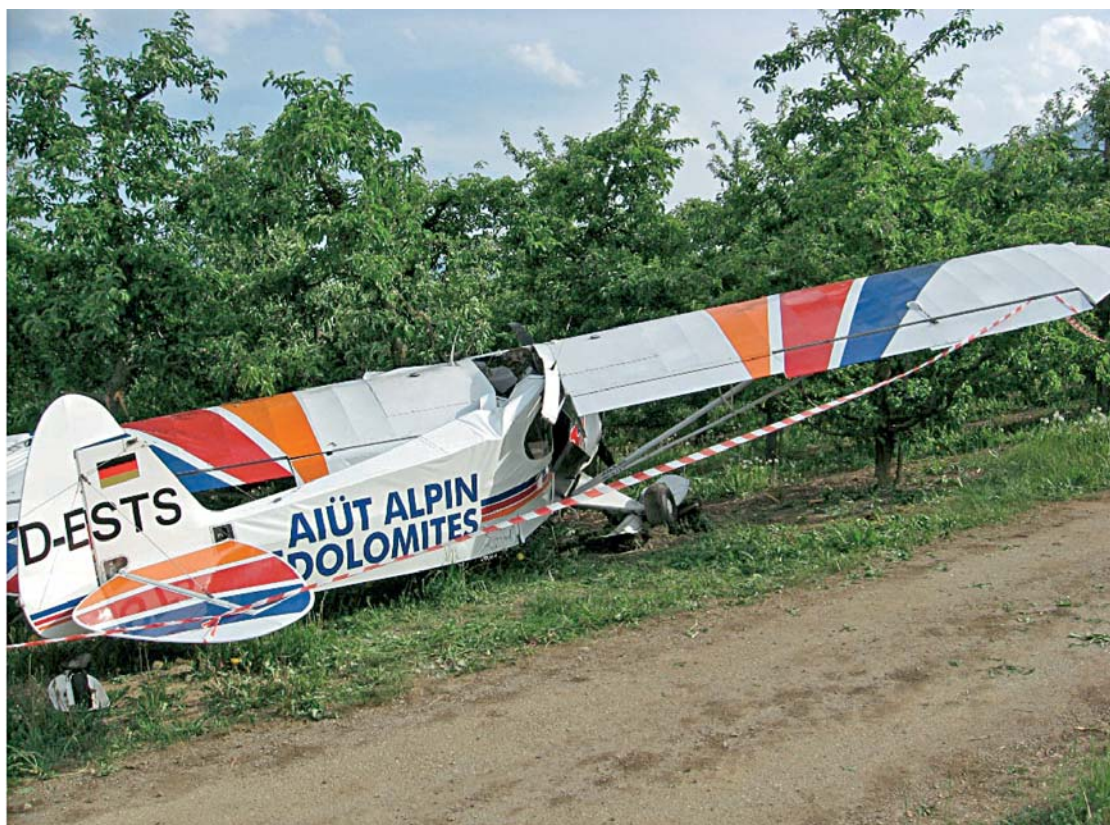
Foto 5

tando che lo stato dei comandi delle superfici mobili e del meccanismo di orientamento del ruotino era regolarmente efficiente. L'impatto ha altresì causato ingenti danni a tutte le parti dell'aeromobile, in particolare all'elica, al castello motore, all'insieme dell'impianto del carrello, all'ala che risulta deformata e parzialmente distaccata dall'aeromobile, alla fusoliera praticamente piegata di circa 45° rispetto all'asse longitudinale dell'aeromobile.

Vista dei danni riportati dall'aeromobile.
