## INCIDENTE aeromobile Cessna C 172S, marche D-EXAH

<b>Tipo dell'aeromobile e marche</b>	Cessna C 172S, marche D-EXAH.
<b>Data e ora</b>	3 settembre 2008, ore 09.30 UTC.
<b>Località dell'evento</b>	Aviosuperficie di Sabaudia.
<b>Descrizione dell'evento</b>	Durante la fase di atterraggio, l'aeromobile non arrestava la corsa entro lo spazio disponibile, fermandosi poco oltre la testata pista 14.
<b>Esercente dell'aeromobile</b>	Aero Club Bari.
<b>Natura del volo</b>	Turismo.
<b>Persone a bordo</b>	Una (solo pilota).
<b>Danni a persone e cose</b>	L'aeromobile ha riportato danni all'elica, al carrello principale e anteriore, all'estremità delle semiali ed al castello motore. Nessun danno a persone e cose.
<b>Informazioni relative al personale di volo</b>	<p>Pilota: maschio, nazionalità italiana, 50 anni, titolare di licenza di pilota privato di velivolo in corso di validità.</p> <p>Ore di volo totali: 101,04, di cui 16,05 sul tipo.</p> <p>Attività di volo nei 30/90 giorni precedenti l'evento: rispettivamente 6,21 ore (di cui 2,29 sul tipo) e 17,38 ore (di cui 11,54 sul tipo).</p> <p>Visita medica di seconda classe in corso di validità.</p> <p>Abilitazioni: TB 9, TB 10 e C 172.</p>

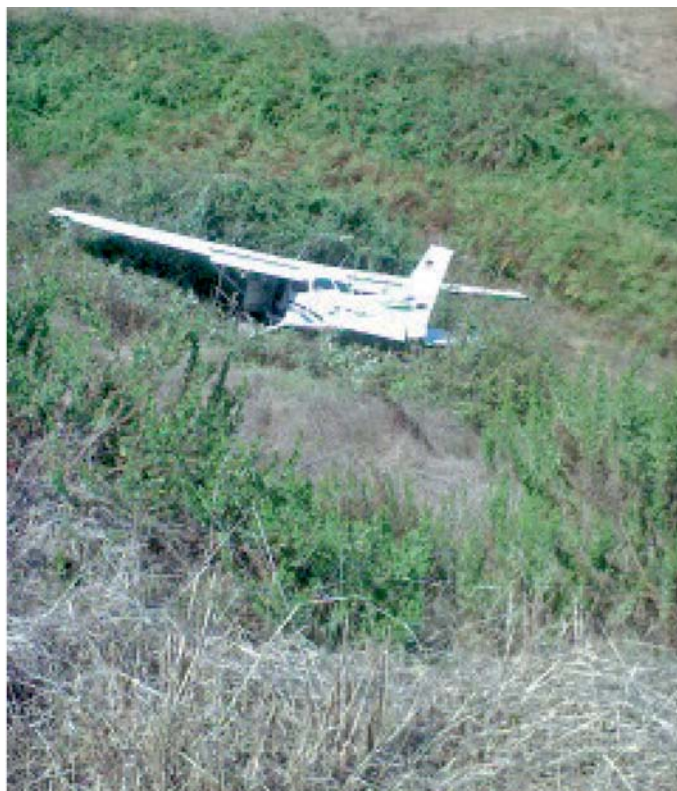
Foto 1

La causa dell'evento è da addebitarsi ad un'errata gestione da parte del pilota della fase finale di atterraggio. E' verosimile che l'aeromobile abbia toccato il suolo in corrispondenza della metà pista ed il pilota, nonostante l'azione frenante esercitata, non sia stato in grado di arrestare la corsa nel rimanente spazio disponibile, andando ad arrestarsi, sebbene ad una ridotta velocità, dopo la testata pista 14.

Aeromobile subito dopo l'arresto.

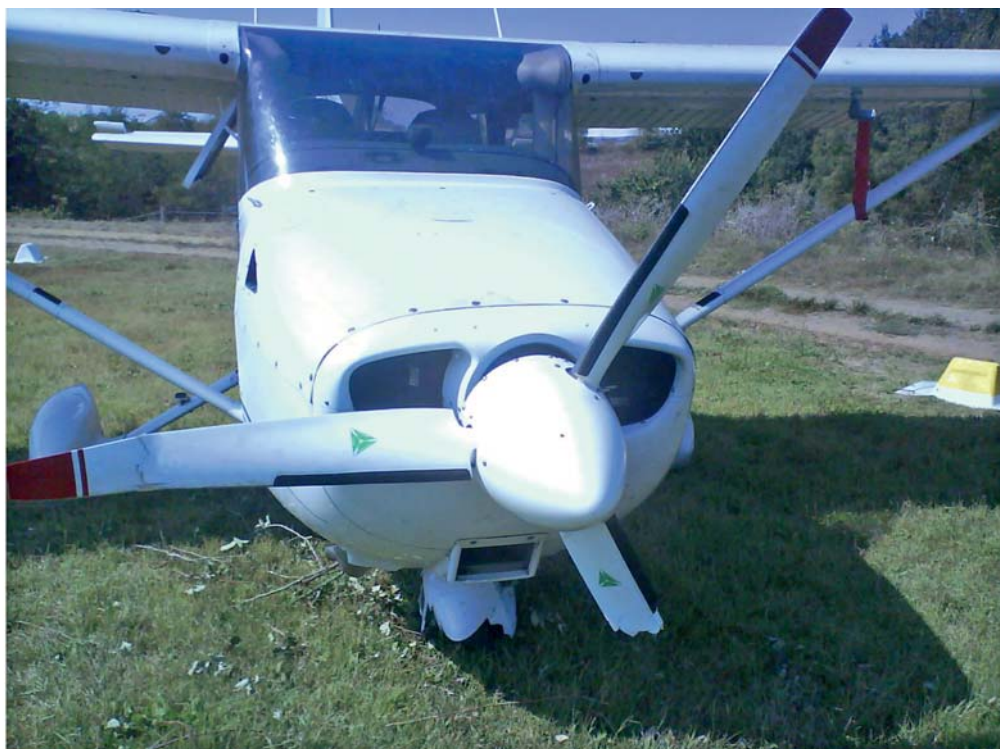
Foto 2

Vista frontale dell'aeromobile.

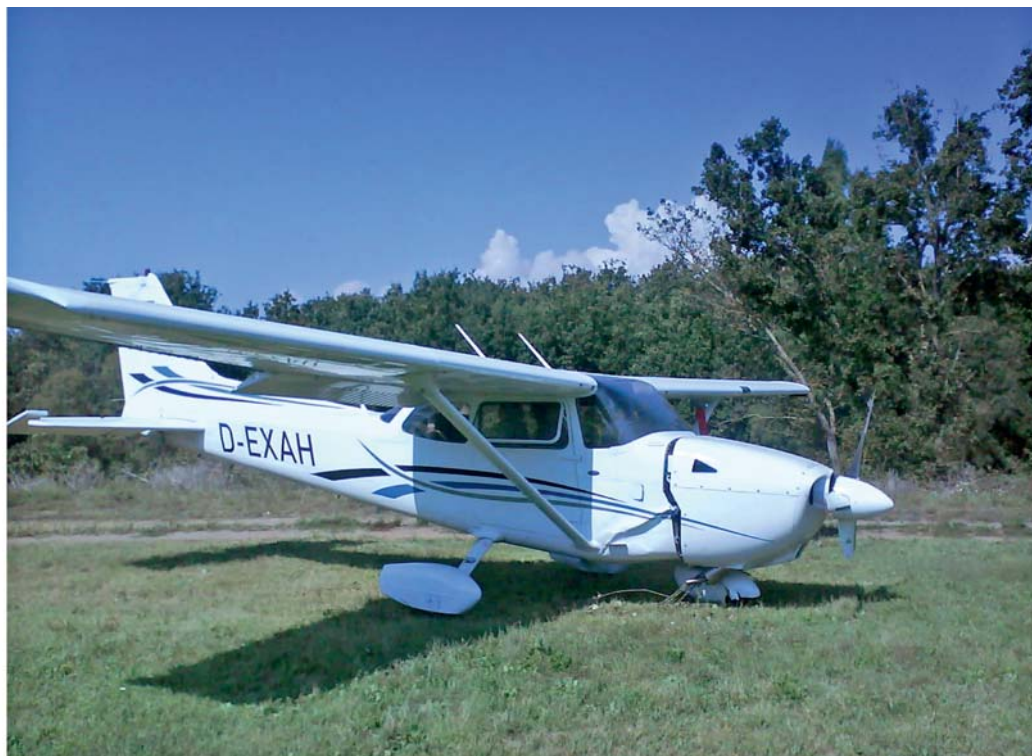
Foto 3

Vista laterale dell'aeromobile.

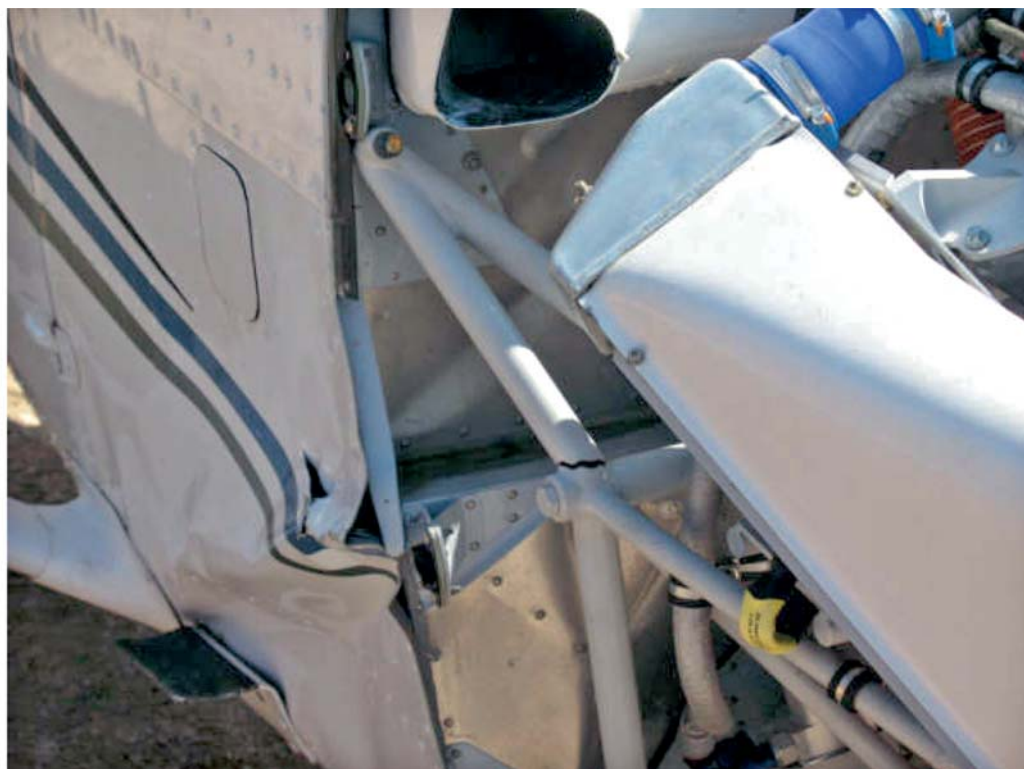
Foto 4

Particolare danni al castello motore.
