INCIDENTE aeromobile Piper PA-34-200T Seneca II, marche D-GANN

Tipo dell'aeromobile e marche	Piper PA-34-200T Seneca II, marche D-GANN.
Data e ora	23 giugno 2007, ore 09.20 UTC.
Località dell'evento	Aeroporto di Torino Aeritalia.
Descrizione dell'evento	<p>L'aeromobile era decollato da Torino Caselle con a bordo un pilota istruttore e due allievi. Scopo della missione era un volo di addestramento in VFR, che prevedeva manovre di familiarizzazione con l'aeromobile ed alcuni esercizi specifici nella zona dei laghi di Avigliana.</p> <p>Sul posto di sinistra del velivolo era seduto un allievo, su quello di destra l'istruttore. Raggiunta la zona prevista, venivano effettuati degli stalli in varie configurazioni (compresa quella con <i>full flap</i> e carrello estratto) e virate a 30/45° gradi di inclinazione. Terminata la prima parte della missione, l'istruttore decideva di andare all'atterraggio sull'aeroporto di Torino Aeritalia per far invertire di posto i due allievi. L'istruttore, nella sua relazione, afferma che l'avvicinamento alla pista è avvenuto senza alcun inconveniente. La configurazione di atterraggio era corretta con flap abbassati e le tre luci verdi del carrello accese.

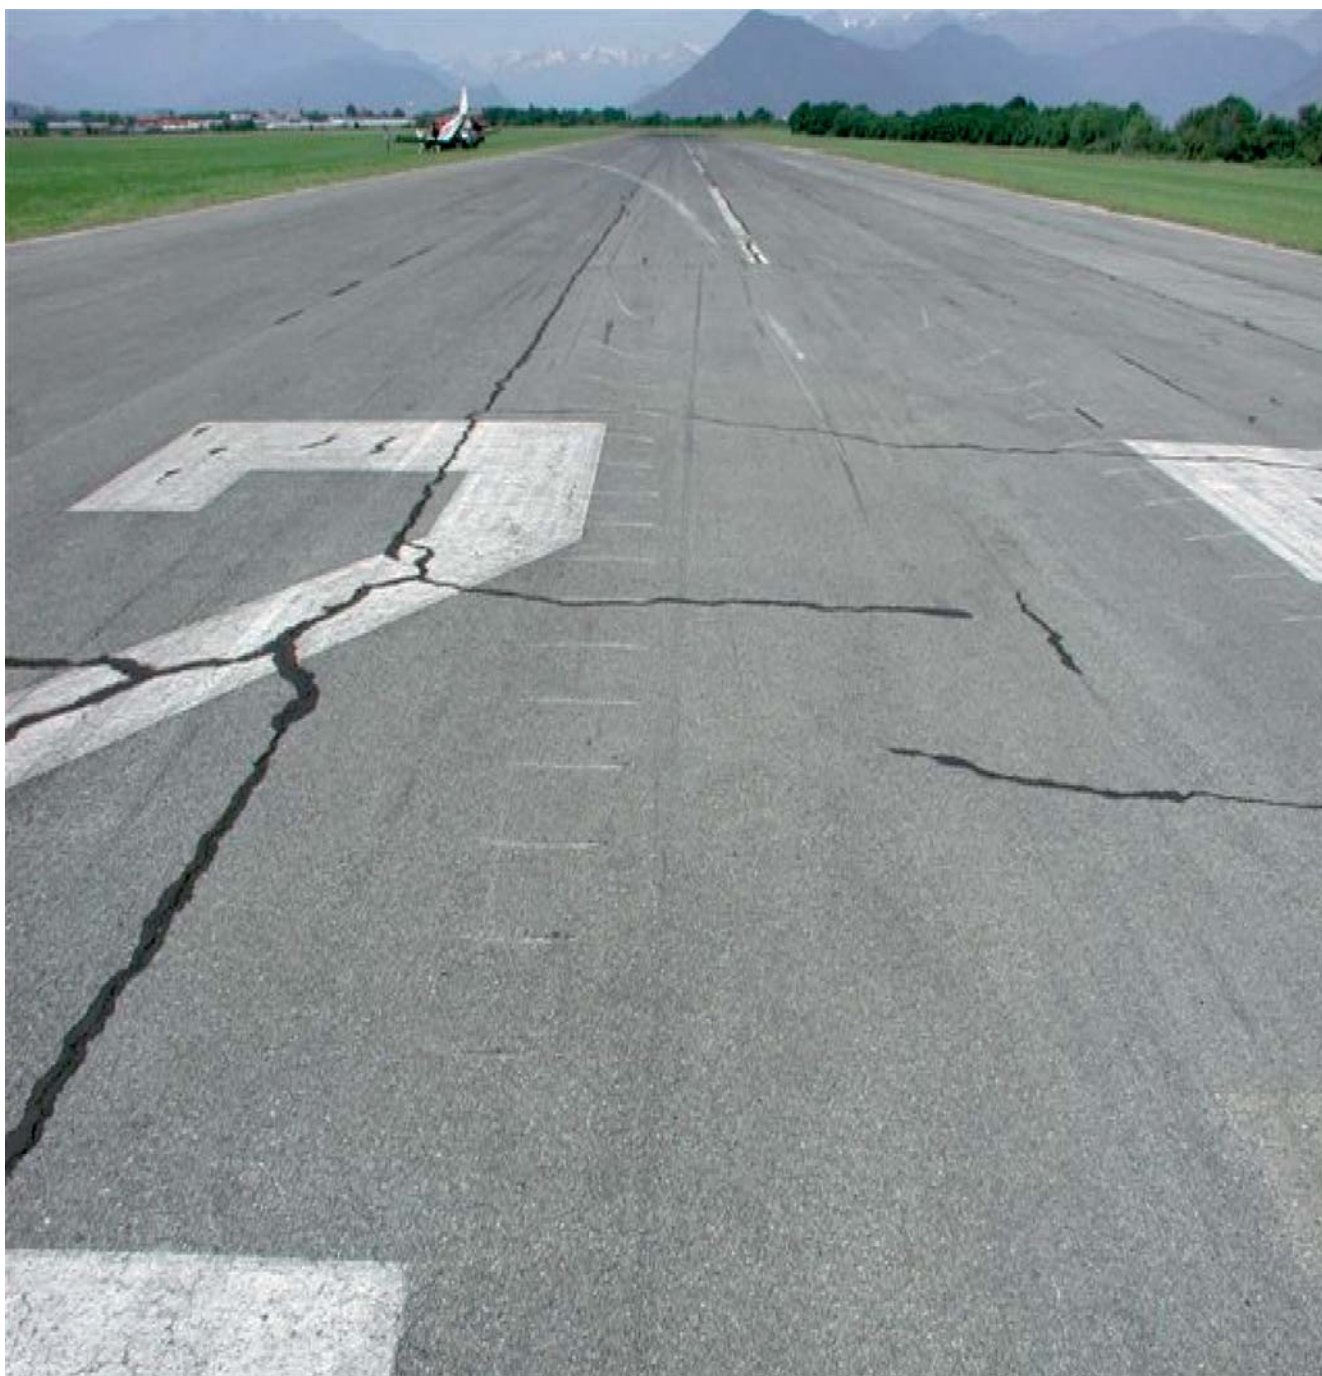
Foto 1

Posizionamento dell'aeromobile D-GANN dopo l'uscita di pista. Notare, in primo piano, i segni paralleli lasciati dalle eliche e la traccia dello strisciamento del muso.
