RELAZIONI D'INCHIESTA

Incidente Eurocopter BK 117, marche D-HDSR, Gombio (RE), 17.8.2005

AGENZIA NAZIONALE
PER LA SICUREZZA DEL VOLO

INCIDENTE a/m Eurocopter BK 117, marche D-HDSR

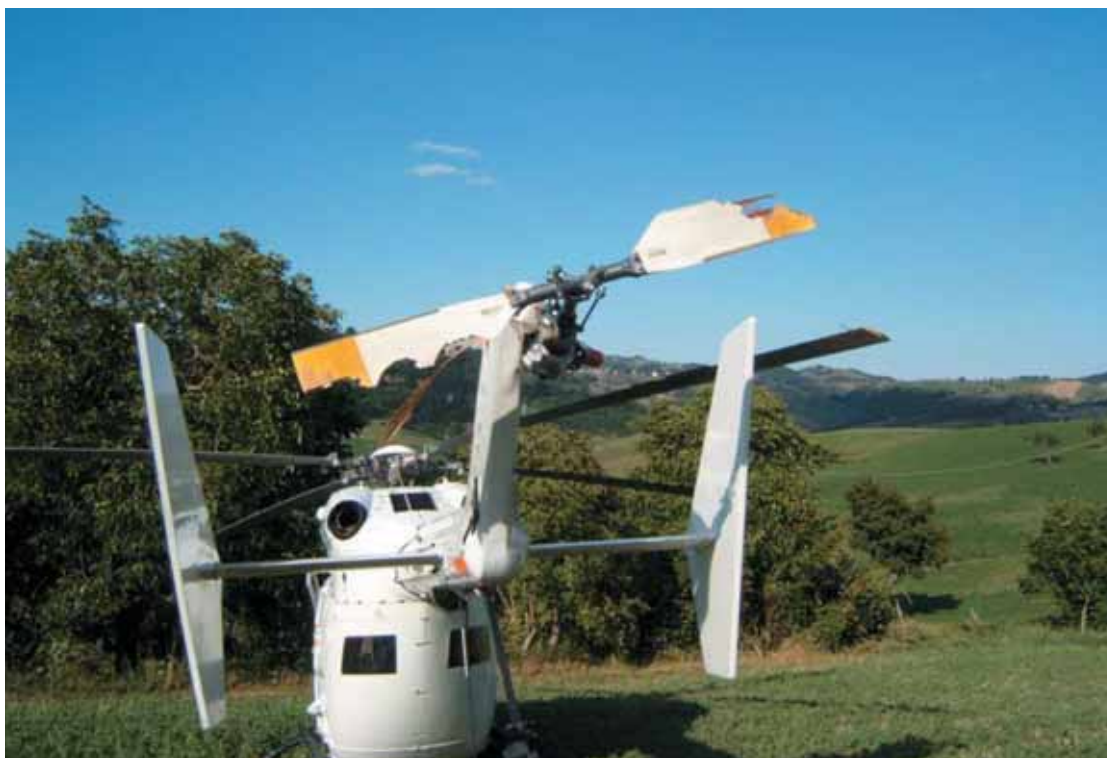
Foto 1

Le analisi effettuate sull'elicottero, sia nell'immediatezza dell'evento che posteriormente al verificarsi dello stesso, hanno accertato che la brusca imbardata a destra è stata causata dall'impatto delle pale del rotore di coda contro i rami di un albero, con conseguente danneggiamento del rotore di coda e della deriva verticale (foto n. 1, 2) e perdita di controllo dell'aeromobile.

Danni alle pale del rotore di coda.

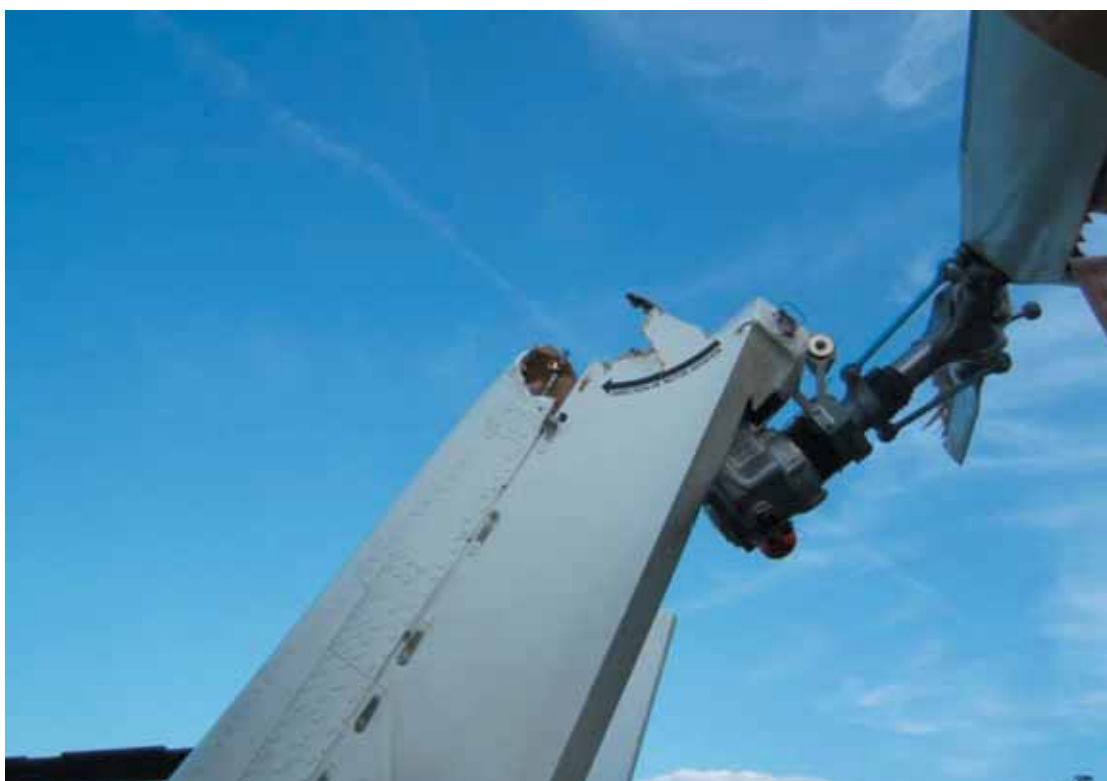
Foto 2

Particolare dei danni alla deriva verticale.

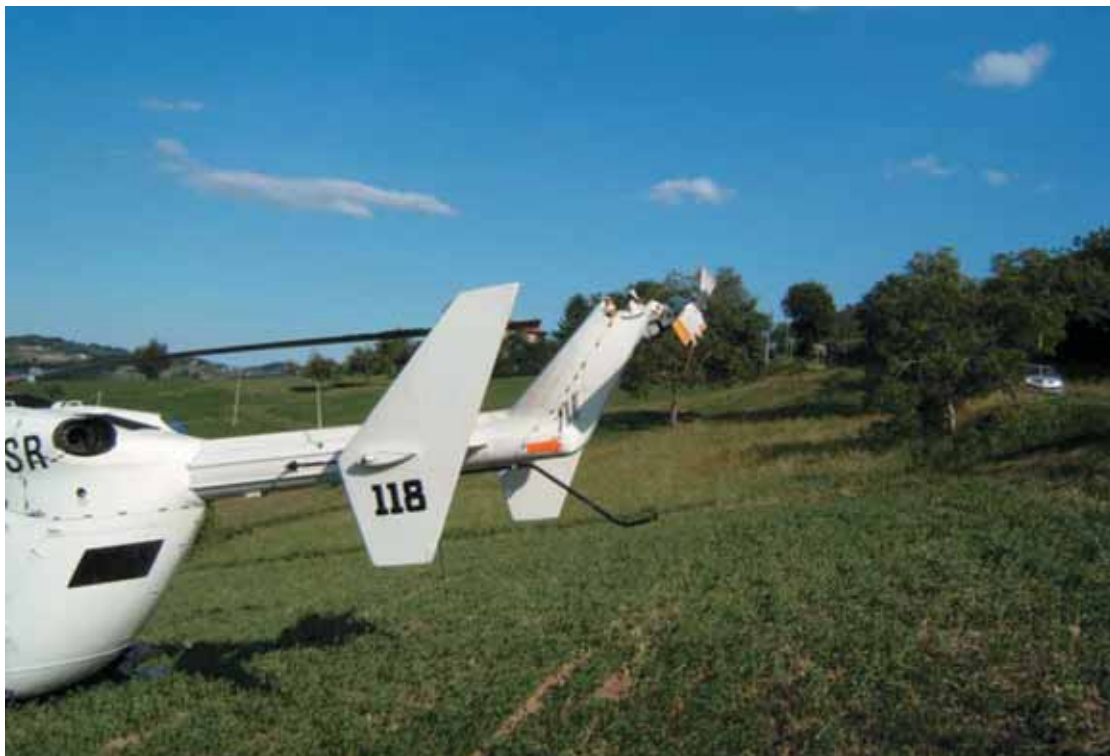
Foto 3

A causa dell'impatto, la *tail gearbox* è rimasta appesa sul lato destro della deriva verticale (foto n. 3).

Particolare dei danni alla *tail gearbox*.
