RELAZIONE D'INCHIESTA

**INCIDENTE
OCCORSO ALL'AEROMOBILE
Cessna 340A, marche D-IMMA
località aeroporto di Bologna (BO)
3 marzo 2005**

AGENZIA NAZIONALE
PER LA SICUREZZA DEL VOLO

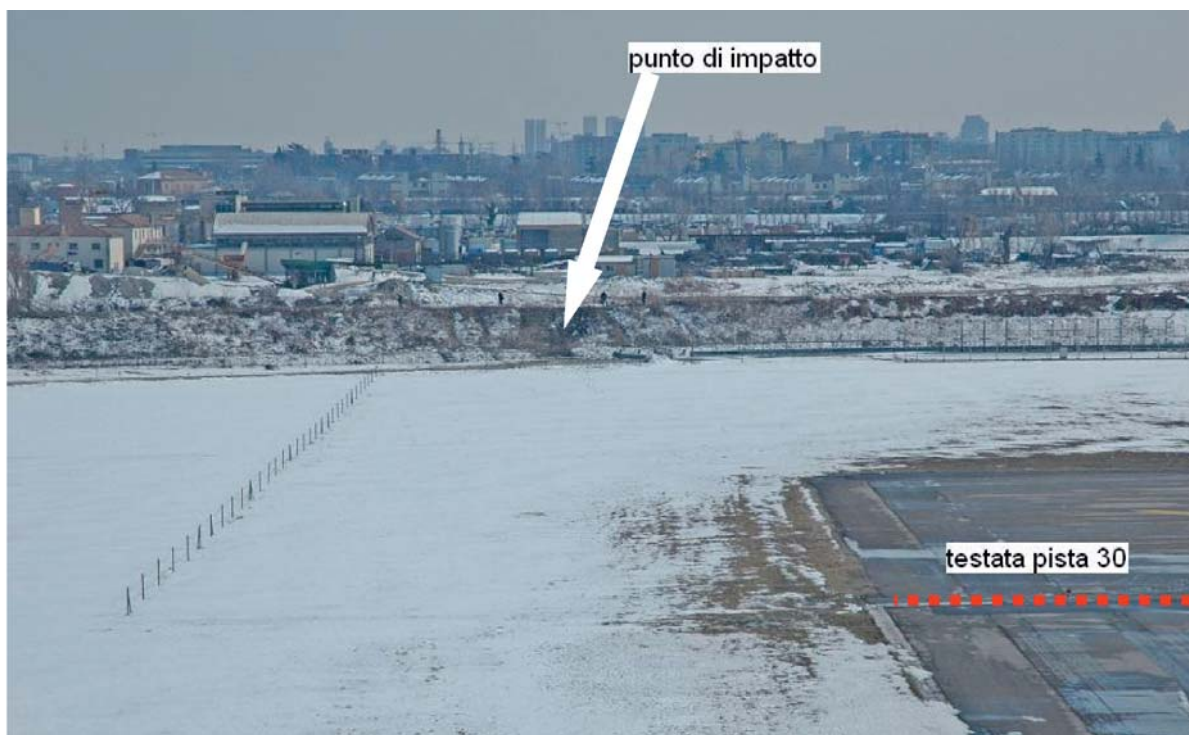
Le testimonianze acquisite concordano sul fatto che l'aeromobile, dopo una corsa di decollo più lunga del solito, stentasse a prendere quota, mantenendosi a pochi metri da terra (non più di 2 metri secondo le stime degli stessi testimoni). Successivamente, come emerso dalle evidenze acquisite, l'aeromobile impattava dapprima il guardrail di protezione in prossimità della strada perimetrale e successivamente una leggera recinzione metallica, posta a circa 10 m dal guardrail ed a circa 150 m dalla testata della pista 30, a delimitazione del confine aeroportuale. L'aeromobile superava quindi la strada statale adiacente all'aeroporto, impattava contro un terrapieno alto circa 12 metri a ridosso della statale (foto n. 1) nel punto di coordinate geografiche 44° 31' 46.12"N, 11° 18' 23.31"E, ed immediatamente dopo collassava, prendendo fuoco ed andando completamente distrutto.

Foto n. 1: luogo dell'incidente.

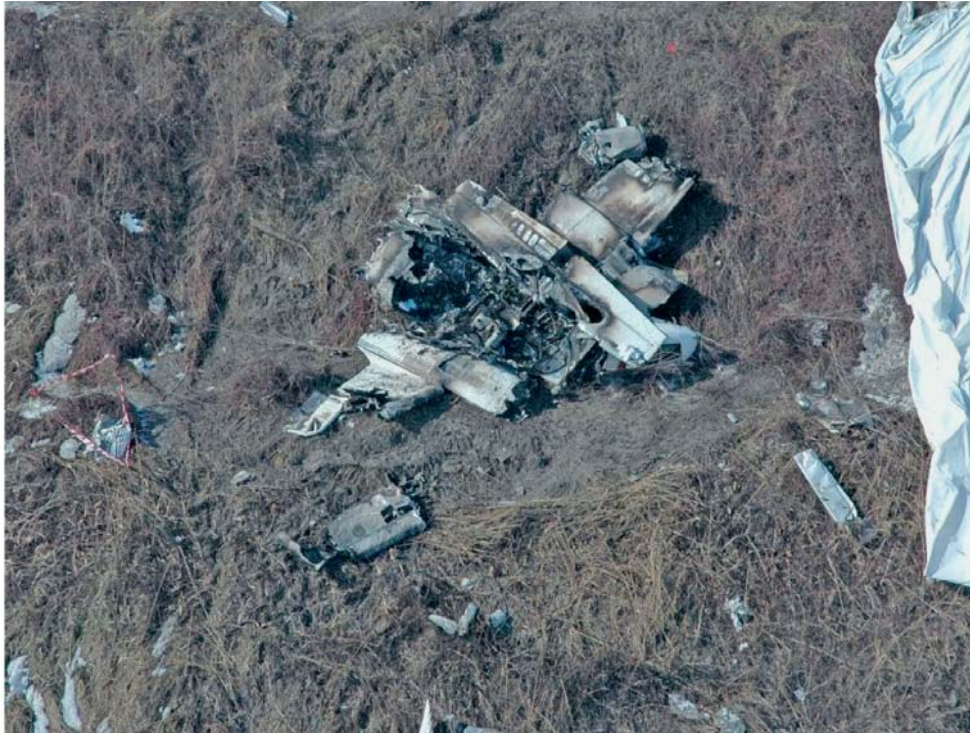
A seguito dell'impatto contro il terrapieno e del successivo incendio, l'aeromobile è andato completamente distrutto (foto n. 2).

Foto n. 2: relitto (vista aerea).

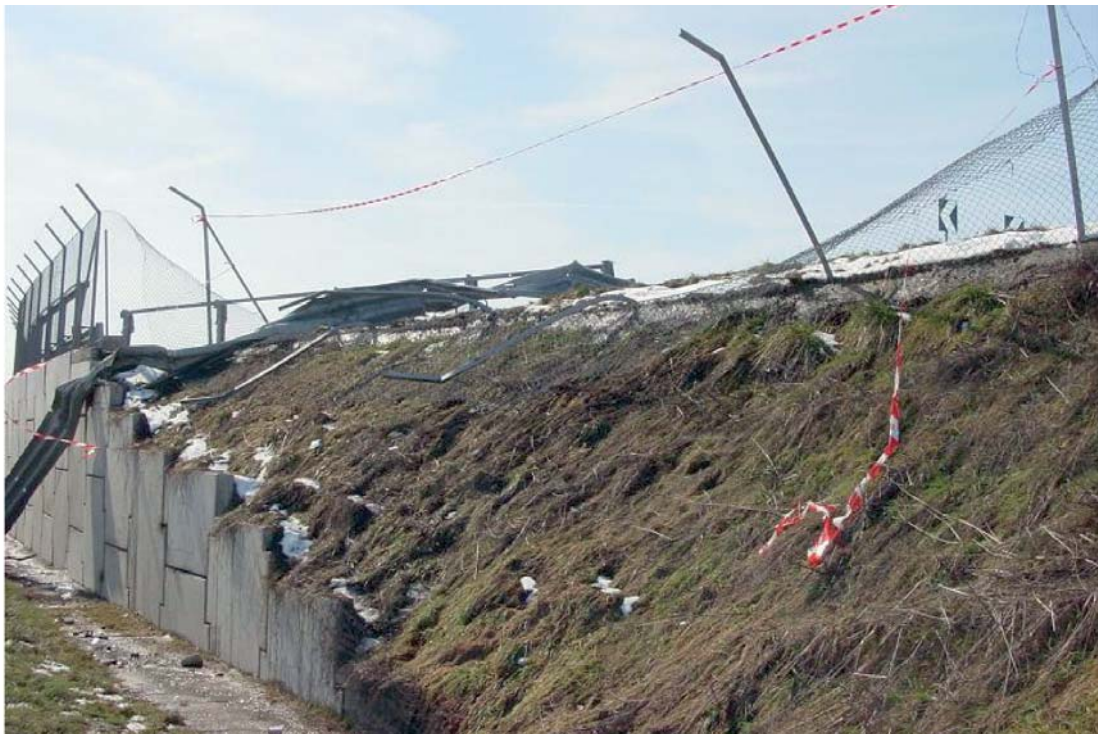
L'aeromobile ha divelto il guardrail e la recinzione metallica a delimitazione del sedime aeroportuale (foto n. 3).

Foto n. 3: rottura guardrail e recinzione perimetrale.

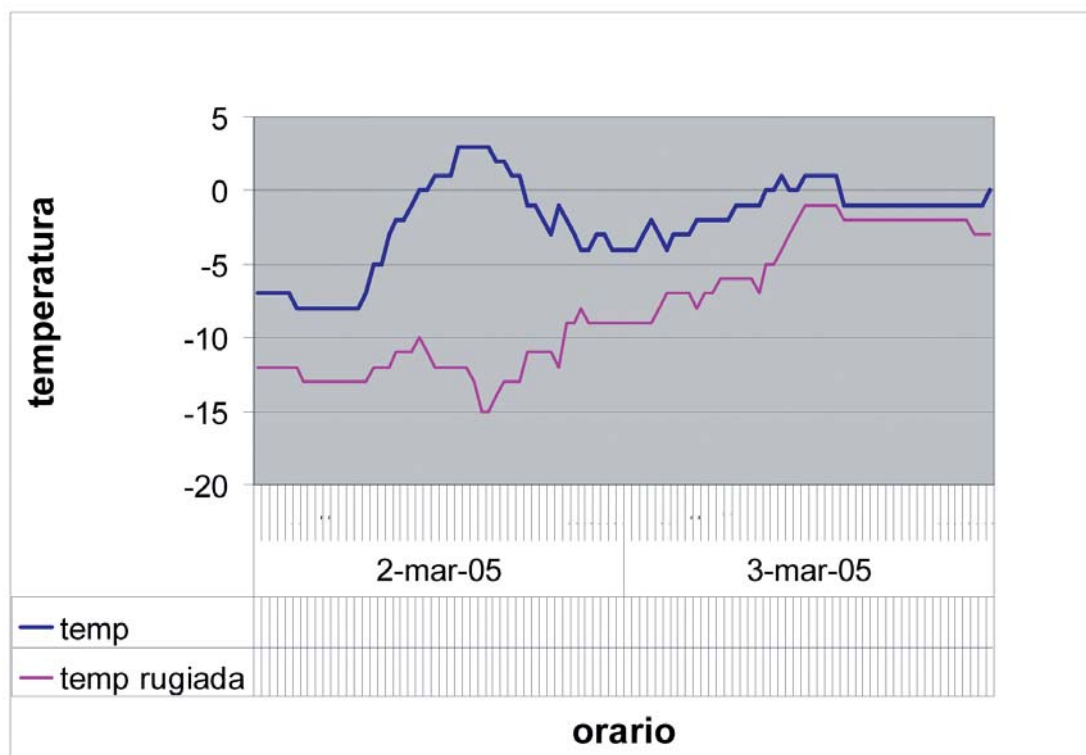
In figura n. 1 sono riportati gli andamenti della temperatura e della temperatura di rugiada registrati sull'aeroporto di Bologna nel corso delle giornate del 2 e 3 marzo 2005.

Figura n. 1: andamento della temperatura e della temperatura di rugiada nel corso delle giornate del 2 e 3 marzo 2005.

Pur tuttavia, la sosta in rampa dell'aeromobile nel corso della notte anteriore in condizioni di temperatura costantemente sotto gli 0 °C e la nevicata stessa a ridosso del decollo rappresentavano delle circostanze di rischio, che avrebbero richiesto una specifica attenzione rivolta alla verifica effettiva e puntuale dello stato dell'aeromobile prima dell'effettuazione del volo, con particolare riferimento all'eventuale presenza di formazioni di ghiaccio sulle superfici alari e mobili.

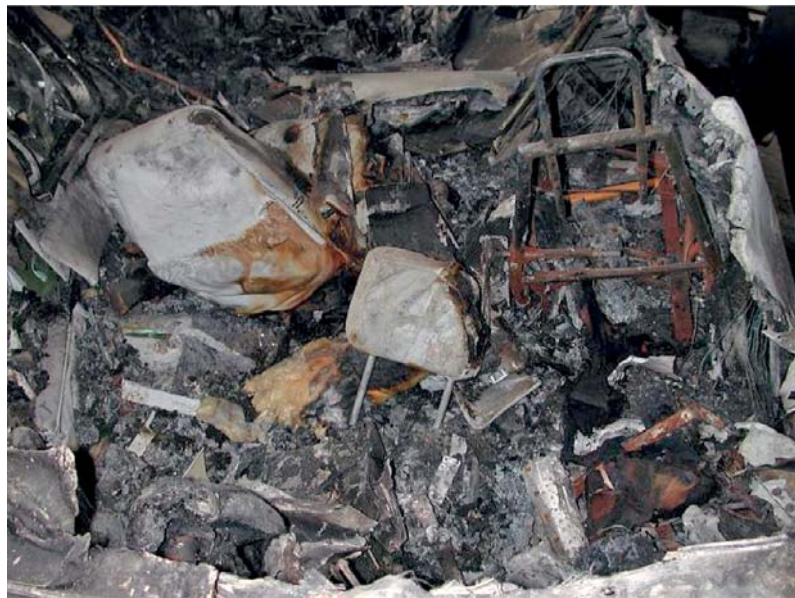
La fusoliera è andata sostanzialmente distrutta a causa dell'incendio sviluppatosi a seguito dell'impatto contro il terrapieno, in particolare per quanto concerne la cabina (foto n. 5), separata dal resto della cellula a causa dell'urto, ed il pannello strumenti (foto n. 6).

Foto n. 5: cabina di pilotaggio.

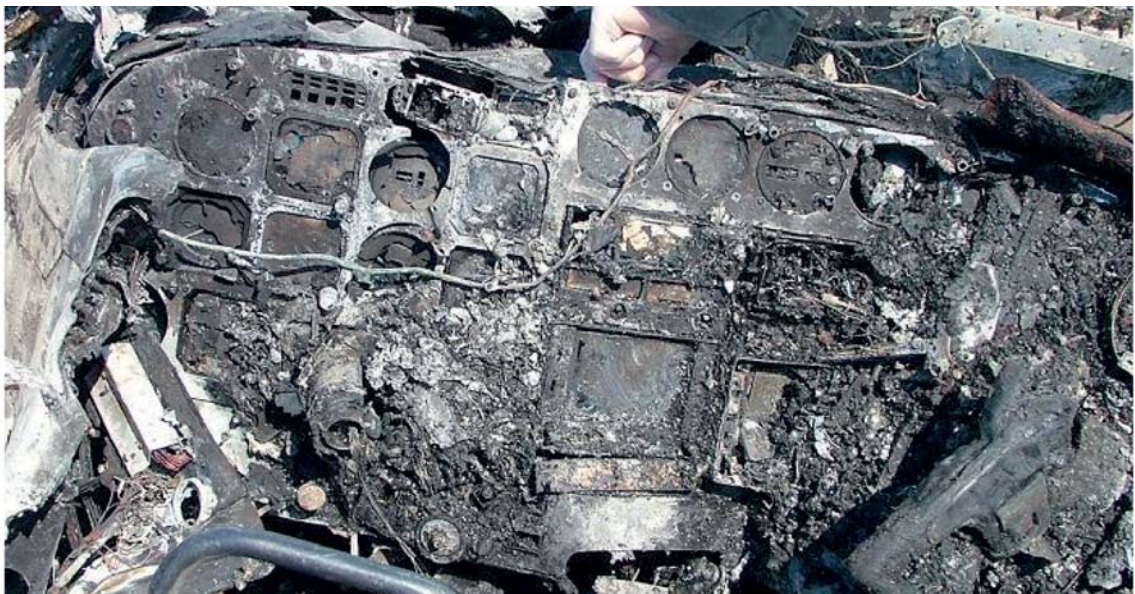
Foto n. 6: pannello strumenti.

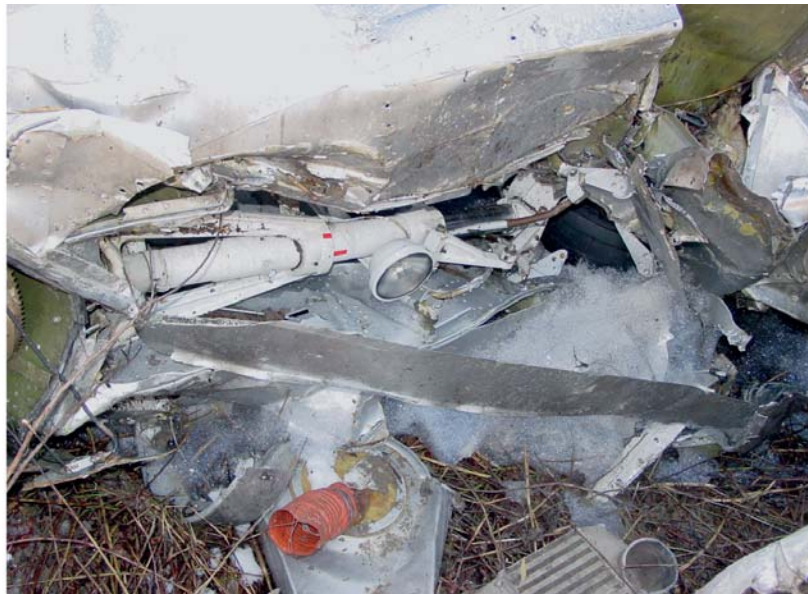
I carrelli sono stati ritrovati nelle loro sedi; la posizione della leva a squadra, circa 1 in. dal punto finale di chiusura, indica comunque che i carrelli non avevano ancora completato del tutto il loro ciclo.

Foto n. 7: posizione di un carrello.

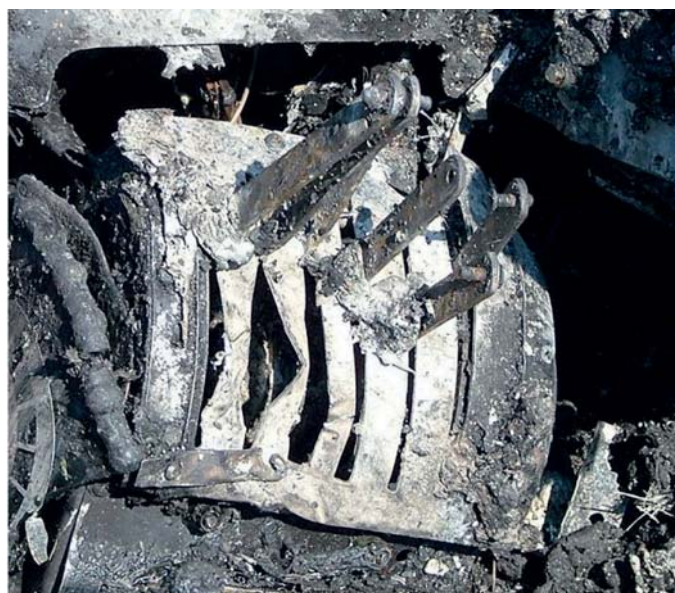
Le manette (foto n. 8) risultavano bloccate dall'incendio ed ossidate, rispettivamente nelle seguenti posizioni:

- manette dei motori: prossime alla posizione di massima potenza;
- leve miscela: completamente avanti quella del motore sinistro, leggermente arretrata quella del motore destro;
- passo elica: rispettivamente ad 1.7 e 0.9 in. dalla posizione di passo minimo per l'elica sinistra e destra.

Foto n. 8: posizione manette.

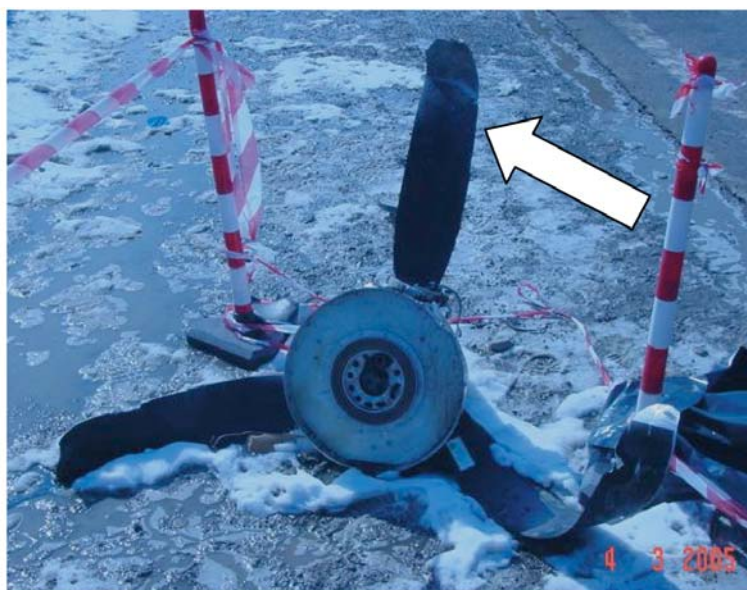
Le pale dell'elica destra (foto n. 9) mostravano tutte una parziale asportazione delle estremità e diffuso danneggiamento puntiforme (*scoring*) lungo la corda; una di loro si presentava particolarmente danneggiata sul bordo di ingresso. Due pale risultavano piegate all'indietro, mentre la terza era ricurva in avanti (freccia bianca in foto n. 9), e con segni di piegatura ad S.

Foto n. 9: elica destra.

Anche quanto rilevato a carico delle pale delle due eliche e già descritto al paragrafo 1.12. è coerente con danneggiamenti avvenuti a motori funzionanti ed associabili ad un'elevata potenza trasmessa dal sistema propulsivo.

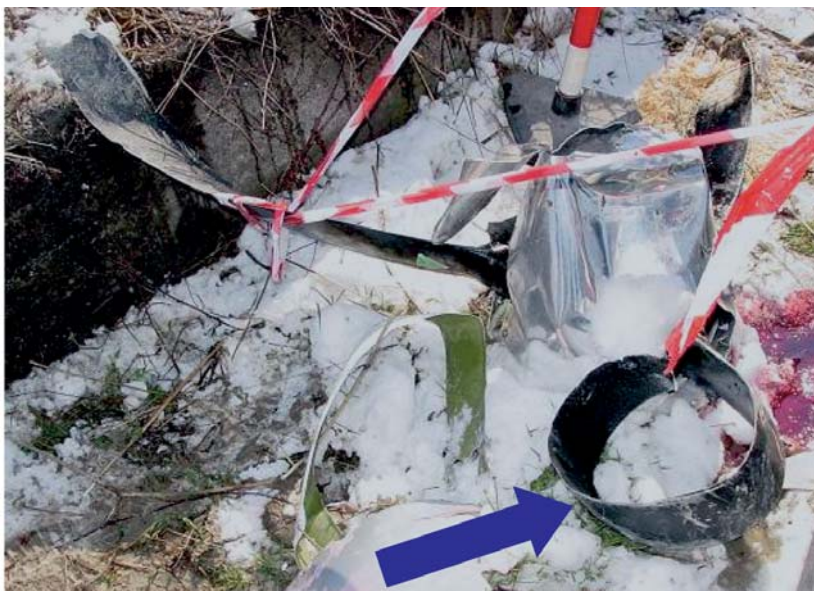
Le pale dell'elica sinistra (foto n. 10) presentavano anch'esse una parziale asportazione delle estremità e diffusi segni di danneggiamento puntiforme. In questo caso tutte e tre le pale risultavano piegate all'indietro: una ricurva a 360° (freccia blu in foto n. 10), una seconda con associate evidenze di piegatura ad S, e la terza con segni di torsione.

Foto n. 10: elica sinistra.
