## INCIDENTE aeromobile Beech 60, marche D-INAZ

<b>Tipo dell'aeromobile e marche</b>	Beech 60 Duke, marche D-INAZ.
<b>Data e ora</b>	26 aprile 2006, 11.31 UTC (13.31 ora locale).
<b>Località dell'evento</b>	Aeroporto di Grottaglie (TA).
<b>Descrizione dell'evento</b>	Atterraggio con carrello destro retratto.
<b>Esercente dell'aeromobile</b>	Persona fisica.
<b>Natura del volo</b>	Turistico.
<b>Persone a bordo</b>	Una (pilota).
<b>Danni a persone e cose</b>	Danneggiamento dell'ala destra, dell'elica destra e del motore destro dell'aeromobile. Danneggiamento di un tabellone segnaletico a bordo pista con rottura dei supporti al basamento. Nessun danno al pilota a bordo o a terzi.
<b>Informazioni relative al personale di volo</b>	Pilota: maschio, 69 anni, licenza di pilota privato di velivolo in corso di validità. Ultima visita medica di seconda classe effettuata in data 14 luglio 2005, in corso di validità. Abilitazioni: SE piston (land); ME piston (land); IR (ME),(SE) con scadenze 10 ottobre 2006. Ore di volo totali: 4343. Ore di volo negli ultimi 90gg: 25h 25', sul tipo 4h 13'. Ore di volo negli ultimi 15gg: 8h 06', sul tipo 1h 30'.

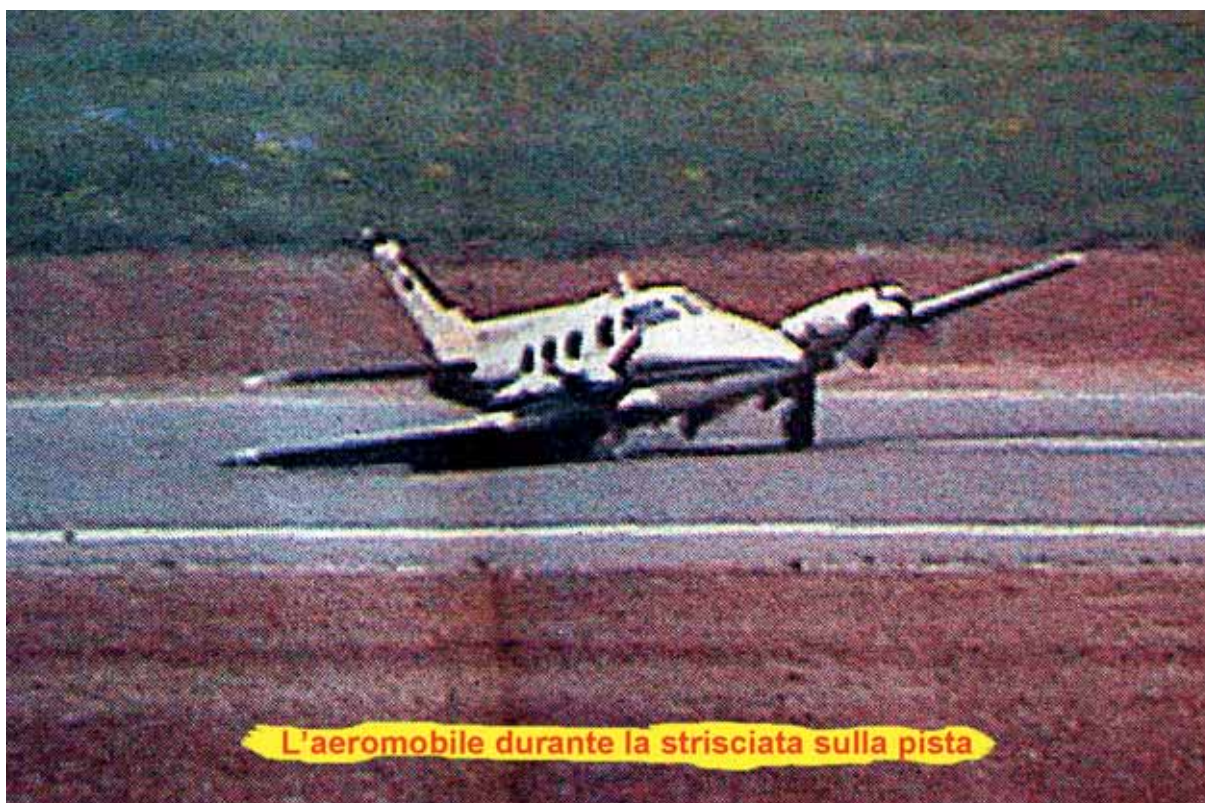
Foto 1

Al diminuire della velocità, l'ala destra si abbassava fino a strisciare sulla pista (foto n. 1) e l'aeromobile iniziava una graduale deviazione della traiettoria verso destra fino ad uscire di qualche metro oltre il bordo pista.

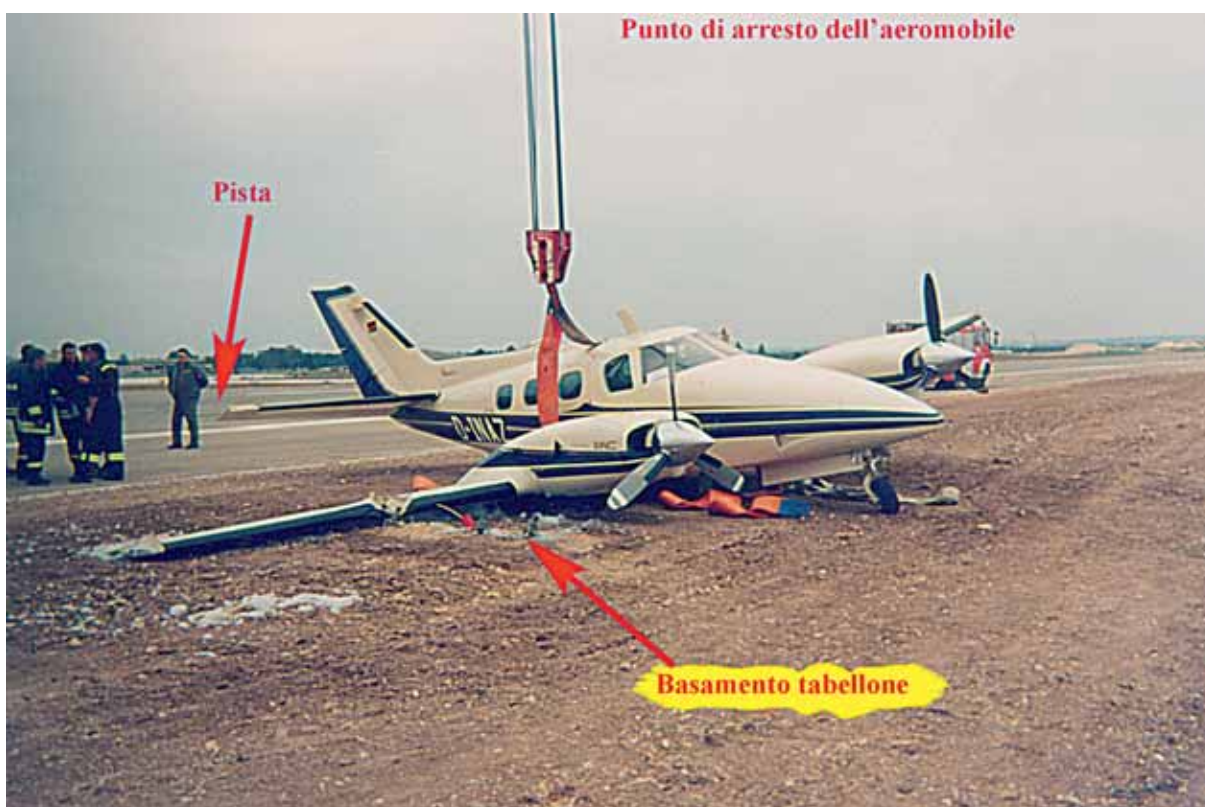
Foto 2

L'urto con il tabellone avveniva con il bordo di attacco della semiala destra a circa un metro dalla rispettiva estremità alare. Il tabellone veniva scardinato dai propri supporti a rottura prestabilita (foto n. 2), mentre l'aeromobile si arrestava in prossimità del basamento del tabellone stesso.

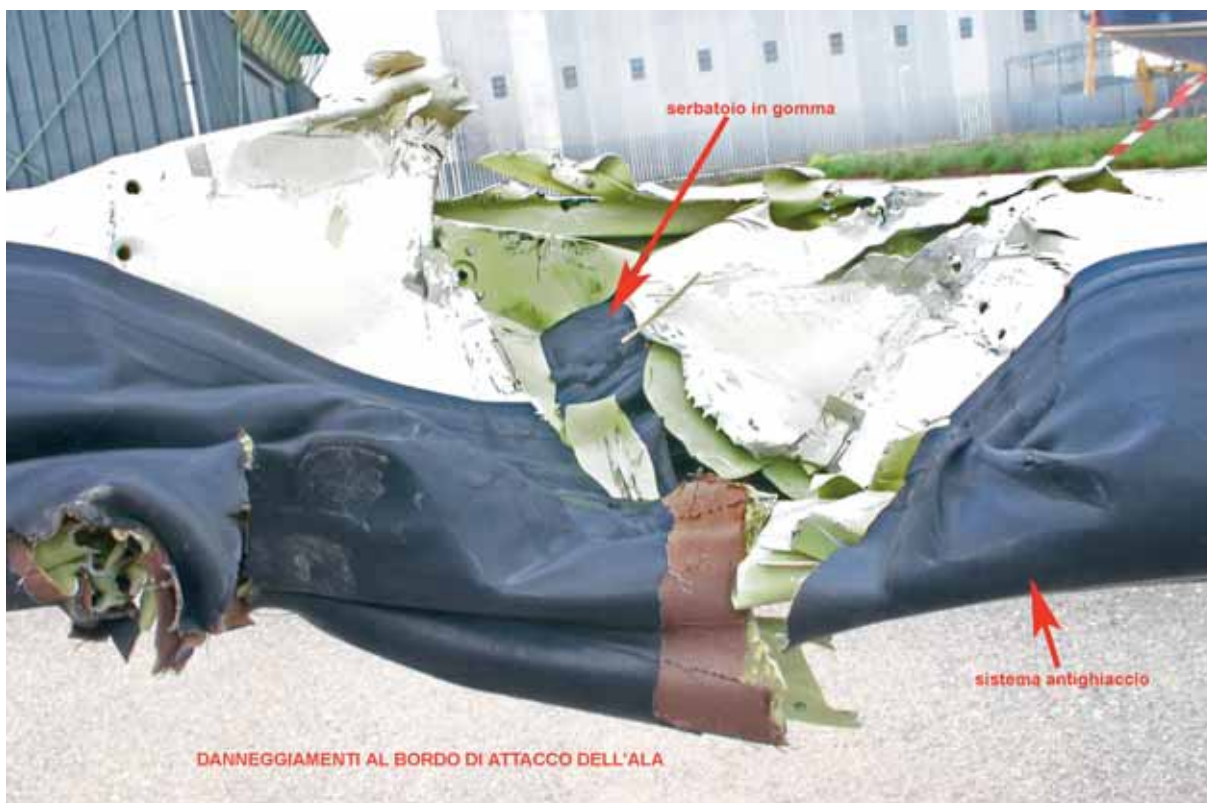
Foto 3

L'esame dell'aeromobile, finalizzato principalmente ad individuare le cause della mancata fuoriuscita della gamba destra del carrello, ha evidenziato marcati danneggiamenti alla struttura alare, in particolare sul bordo di attacco con lacerazione del serbatoio in gomma alloggiato all'interno dell'ala stessa e del sistema pneumatico antighiaccio sul bordo di attacco (foto n. 3).

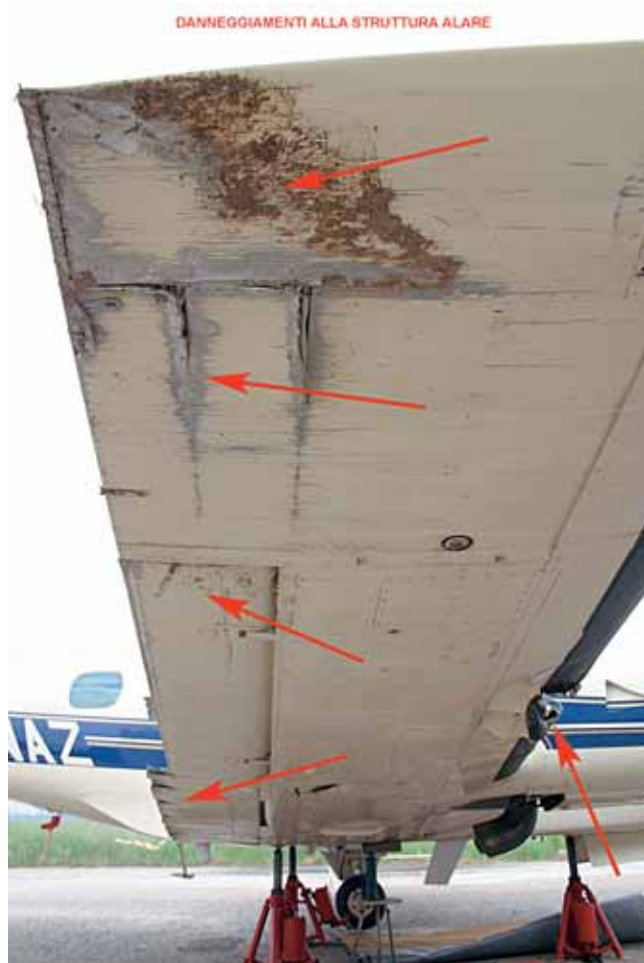
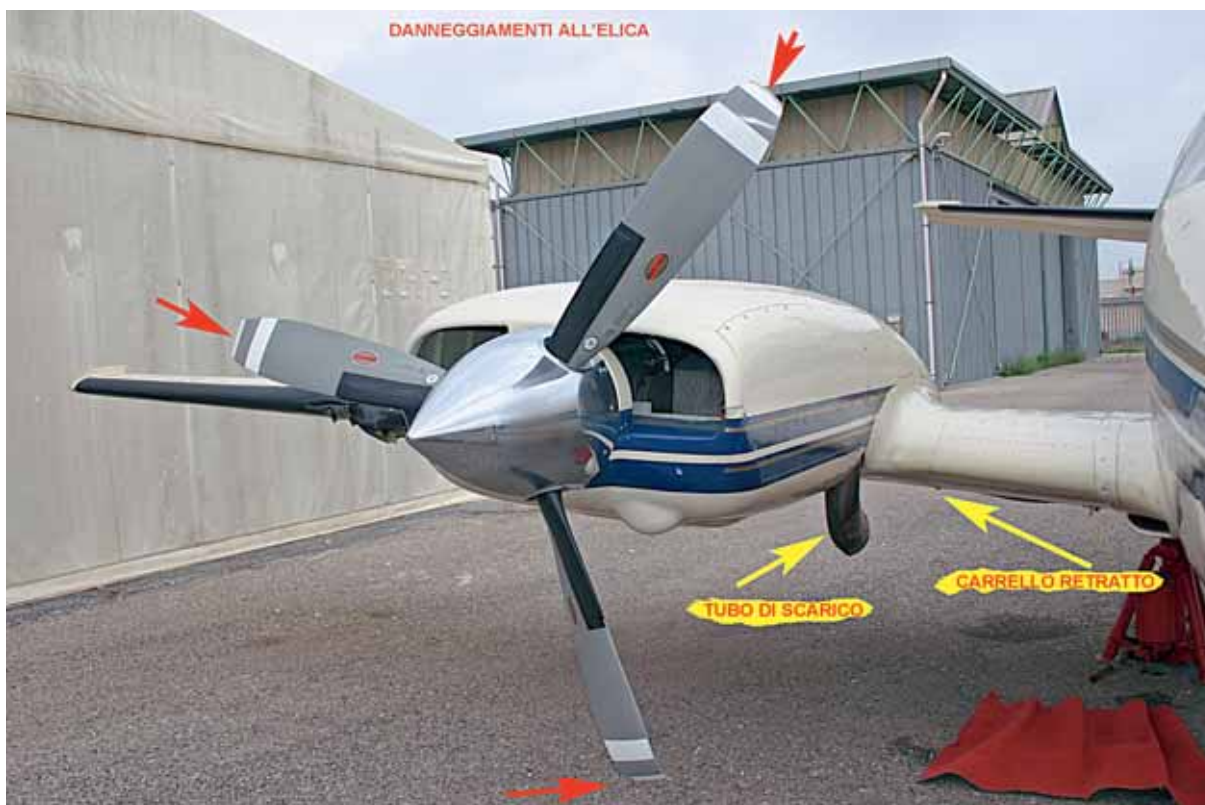
L'alettone destro, il flap destro e l'elica destra hanno evidenziato danneggiamenti da strisciata al suolo (foto n. 4 e n. 5).

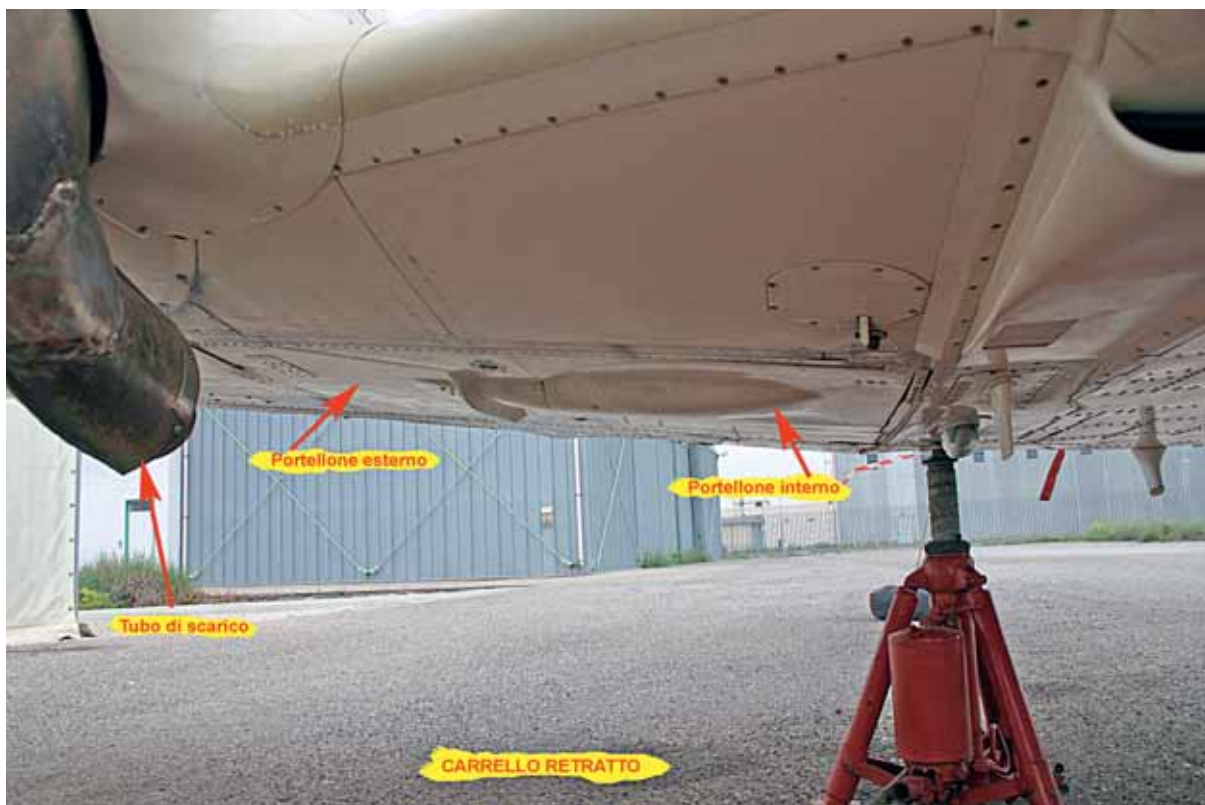
Foto 6

Il carrello destro si presentava completamente represso e con i relativi portelloni perfettamente chiusi (foto n. 6).

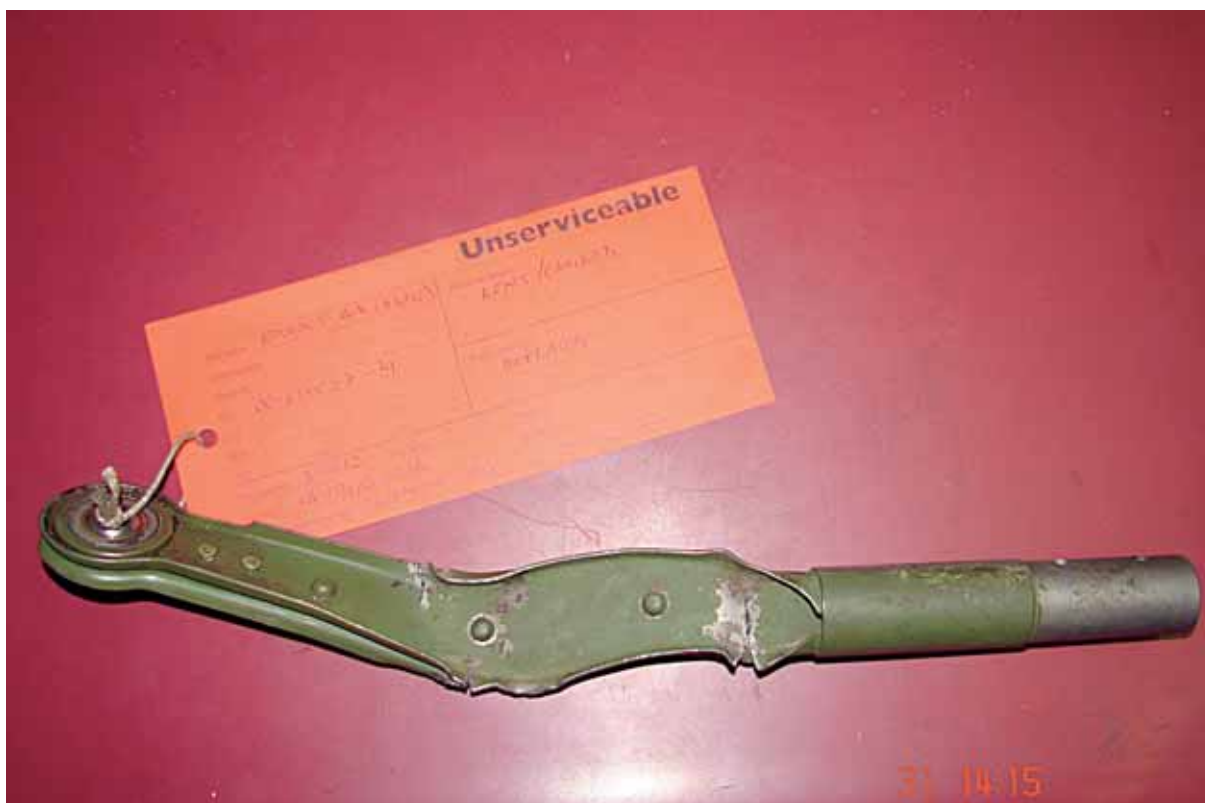
Foto 7

- la rottura e la deformazione della piastra di supporto degli interruttori (*microswitches*) di fine corsa posizionata sull'attuatore centrale (*gear box*);
- la deformazione del terminale di collegamento dell'asta di comando della gamba di forza carrello destro alla *gear box* (foto n. 7);
- l'assenza della frenatura di sicurezza sul terminale di regolazione del cavetto di posizionamento della leva di blocco "UP" (foto n. 8);
- il totale bloccaggio alla rotazione del cuscinetto "UP LOCK ROLLER" sul giunto a ginocchio della biella comando gamba di forza (foto n. 9);
- la quasi assenza di lubrificazione di tutti gli snodi dei cinematismi carrello; quelli della gamba sinistra erano ben lubrificati (foto n. 9 e n. 10).

L'azione esercitata dall'attuatore sull'asta di comando, non trovando sfogo nel movimento della gamba, ha deformato il termi-

nale di collegamento dell'asta stessa che, interferendo con la piastra dei *microswitch* sulla *gear box*, ne ha causato lo scardinamento e quindi l'alterazione dei fine corsa elettrici.

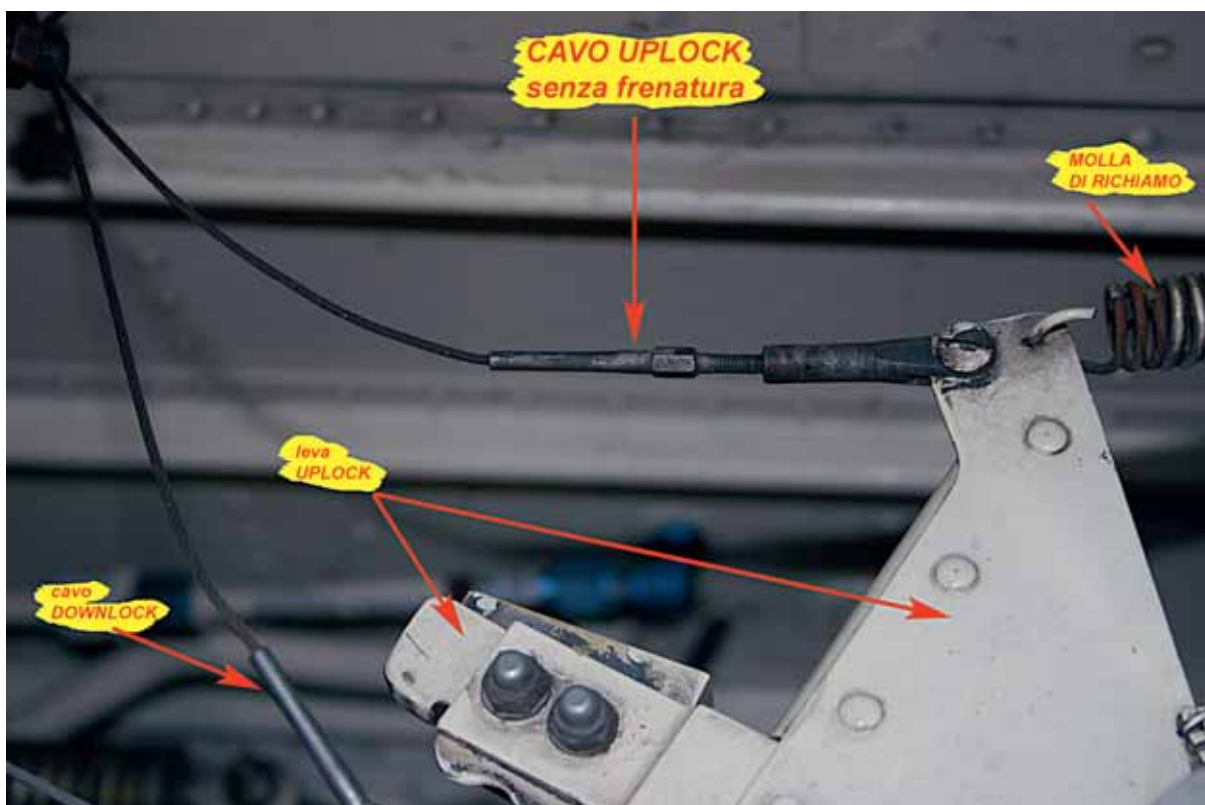
Foto 8

Sul terminale di blocco “UP” del cavetto è stata riscontrata la mancanza della frenatura sul dispositivo di regolazione della tensione, per cui non si esclude una possibile alterazione della tensione del cavetto stesso.

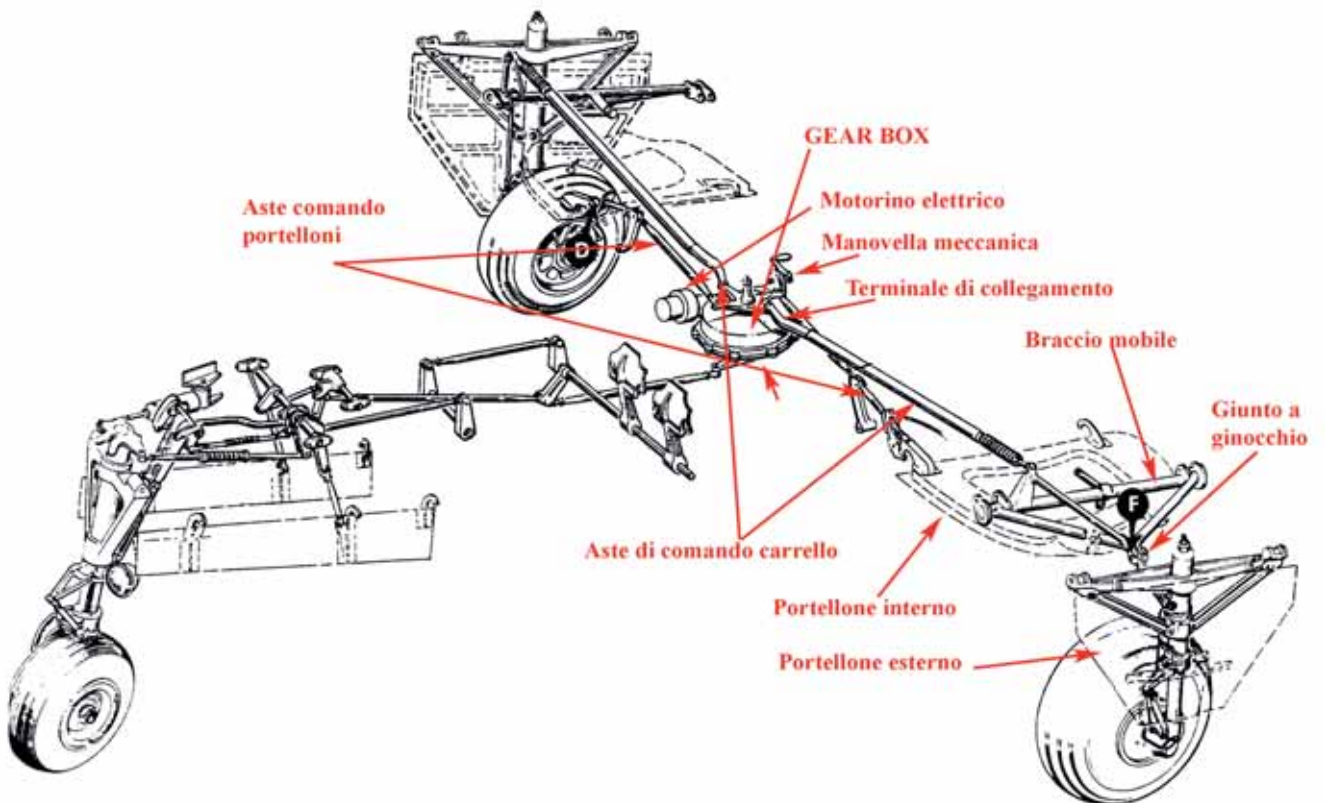
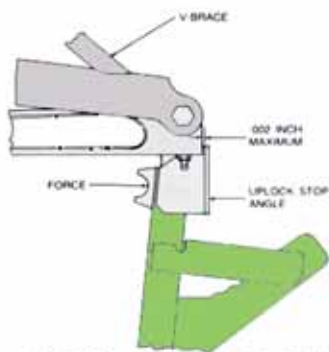
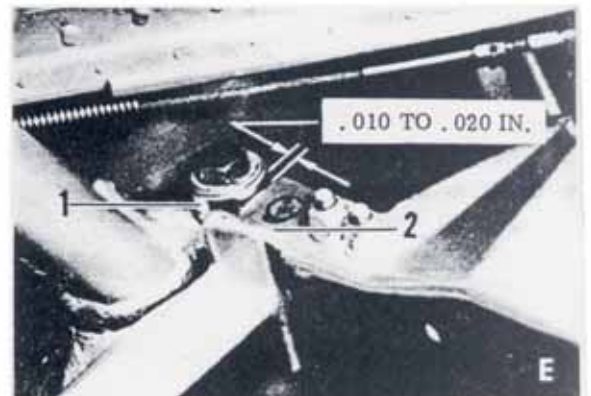
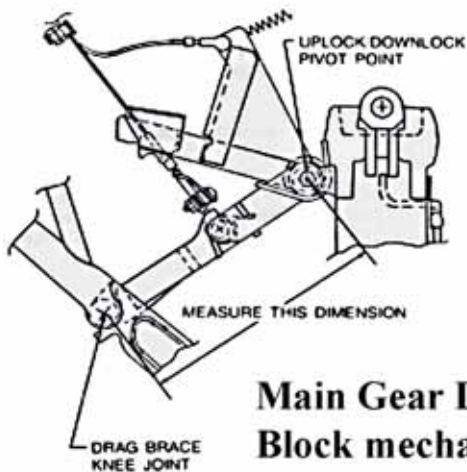
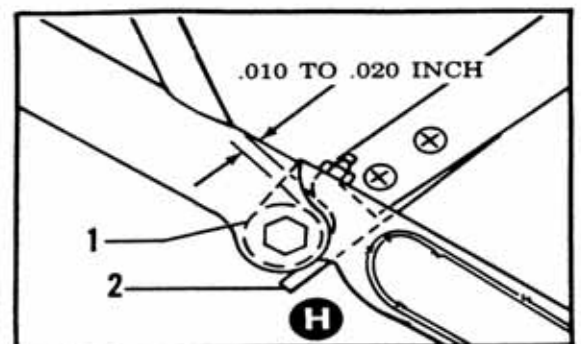
Fig. 1

In condizioni normali di carrello bloccato, le estremità delle leve “UP LOCK” e “DOWN LOCK” non vengono a contatto o in interferenza con il cuscinetto “UP LOCK ROLLER”, ma sono distanziate da esso da un minimo di 0,010 ad un massimo di 0,020 pollici, così come previsto dal Manuale di manutenzione (fig. 1 in Allegato “B”).

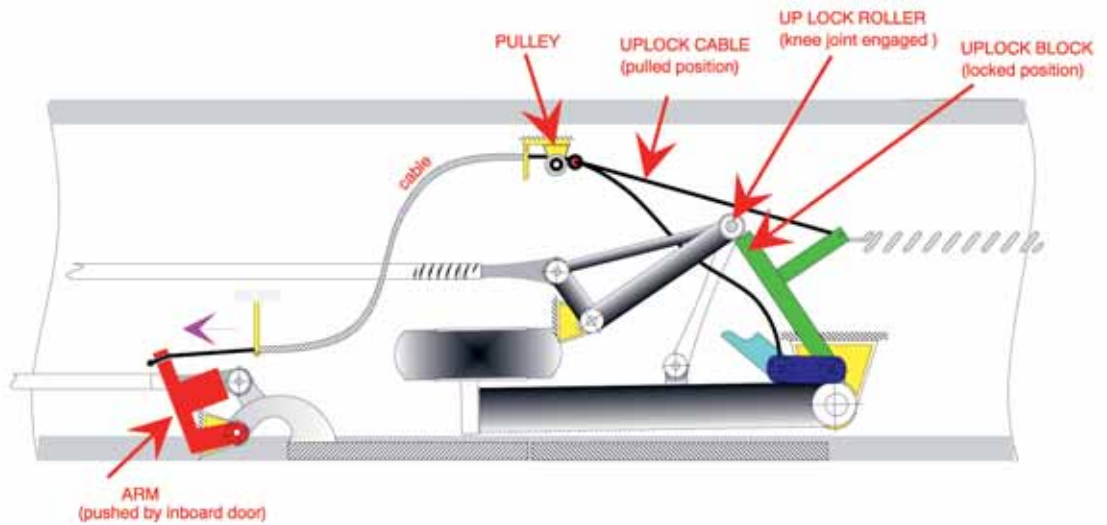
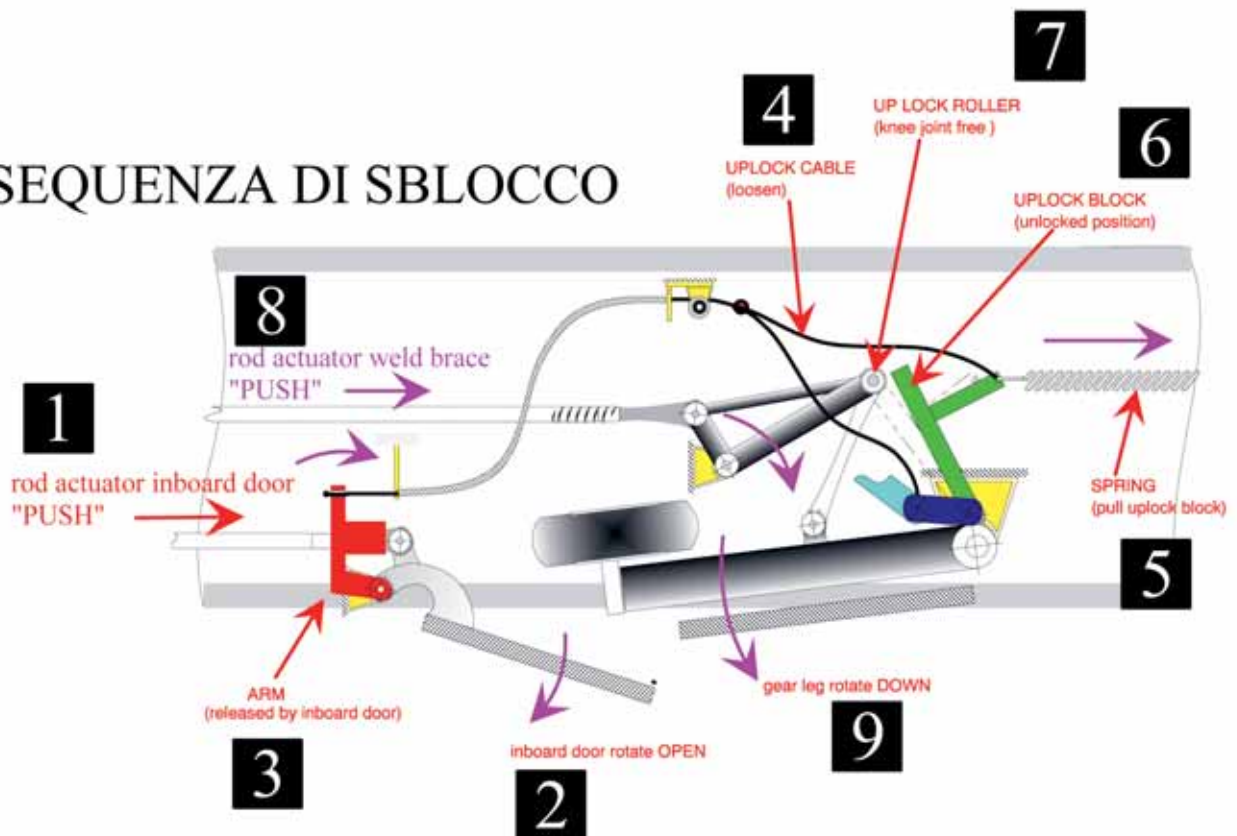
Fig. 3

Viste le modalità di funzionamento dei cinematismi carrello, la natura e la sequenza dei danneggiamenti rilevati, lo stato di scarsa lubrificazione degli stessi e il totale blocco alla rotazione del cuscinetto "UP LOCK ROLLER", si può dedurre che il mancato sblocco della gamba carrello destra sia stato determinato dal mancato spostamento della leva "UP LOCK" dalla sua condizione di blocco.

Infatti, la condizione di blocco della leva prevede il suo posizionamento sotto il cuscinetto senza però alcun contatto con esso, per cui una eventuale interferenza, unitamente ad una difficoltà di rotazione del cuscinetto, può senz'altro rendere difficoltoso o addirittura impedire lo spostamento della leva da sotto il cuscinetto stesso.

Nel caso in cui la tensione del cavetto fosse eccessiva, la molla richiama la leva con ritardo, per cui il cuscinetto entra in contrasto con la estremità della leva, impedendone il successivo movimento.
