RELAZIONE D'INCHIESTA

INCIDENTE

SCHEIBE SF.25C, MARCHE D-KDFS

6 ottobre 2006

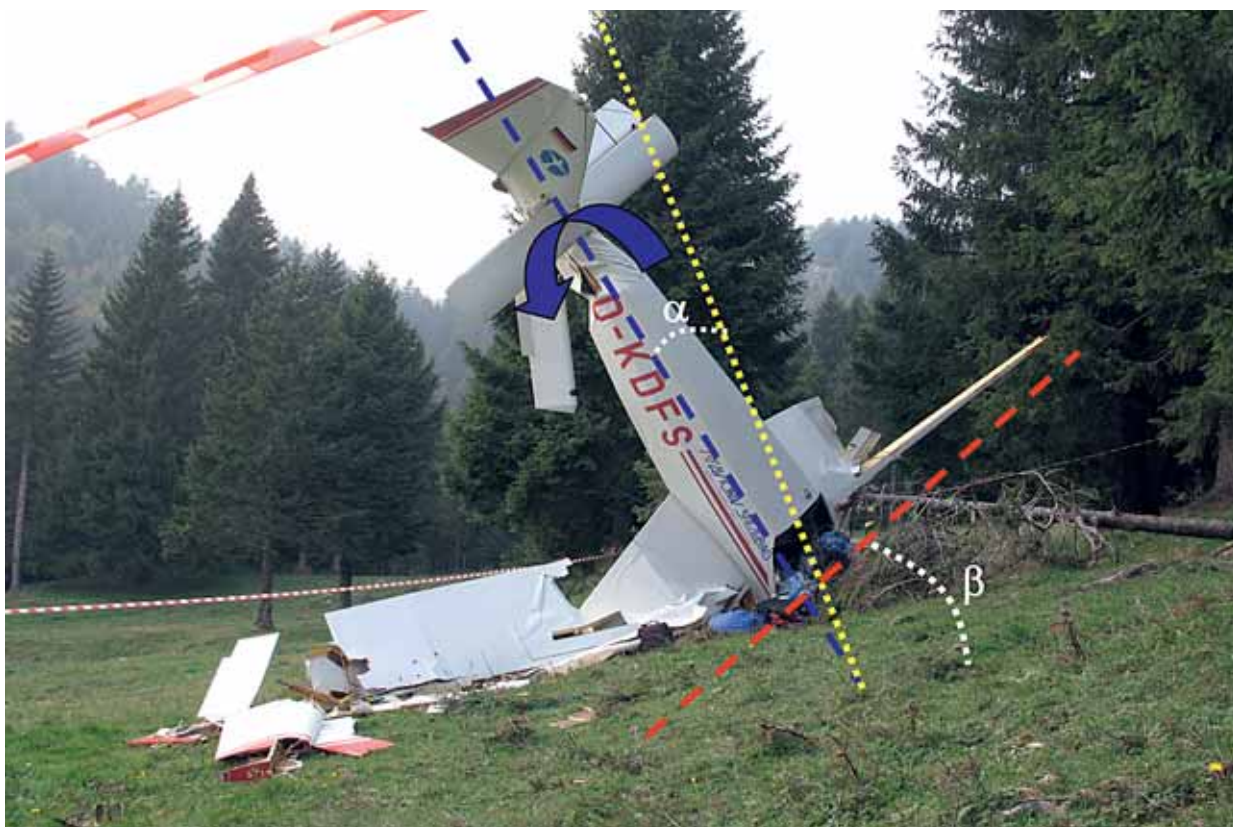
Il relitto è stato ritrovato disposto quasi verticalmente con l'asse longitudinale della fusoliera inclinato rispetto al terreno di circa 10° a valle (angolo α in foto n. 1) e di circa 25° a destra (angolo β in foto n. 1). Tale condizione è indicativa del fatto che il motoalante avesse un assetto essenzialmente picchiato al momento dell'impatto e, molto probabilmente, associato ad una brusca virata a destra.

L'impatto frontale ha causato la completa distruzione della cabina di pilotaggio, provocando il decesso dei due occupanti.

Foto n. 1: relitto aeromobile.

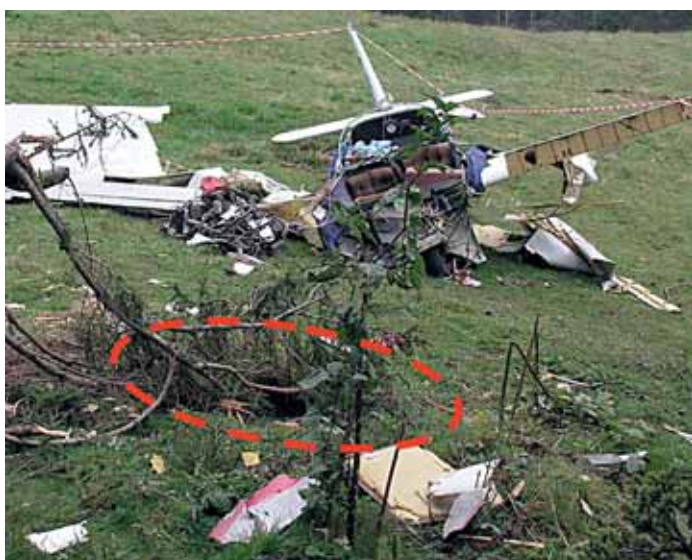
Foto n. 2: cratere provocato dall'impatto.

Nel corso delle operazioni di rimozione dell'aeromobile si è notato un cratere ellittico poco profondo (zona tratteggiata in foto n. 2), che fino a quel momento era rimasto nascosto dal relitto.

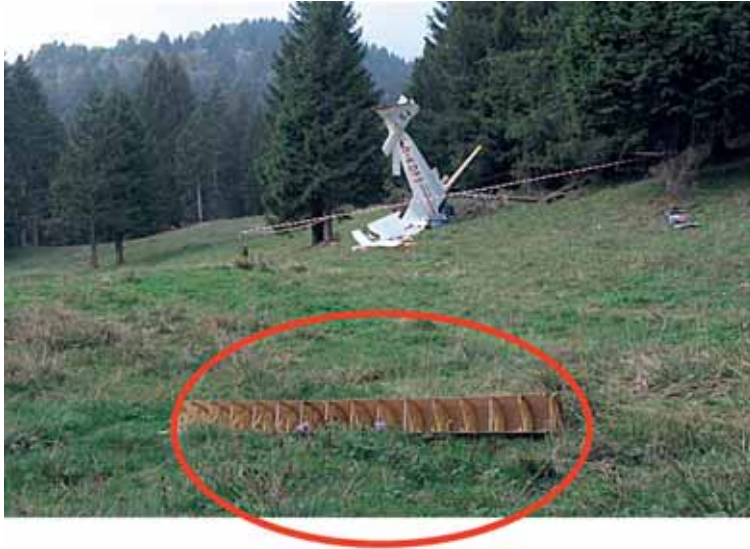
Foto n. 3: bordo d'entrata semiala sinistra.

Una porzione del bordo di attacco della semiala sinistra veniva rinvenuta 22 m più a sud (foto n. 3).

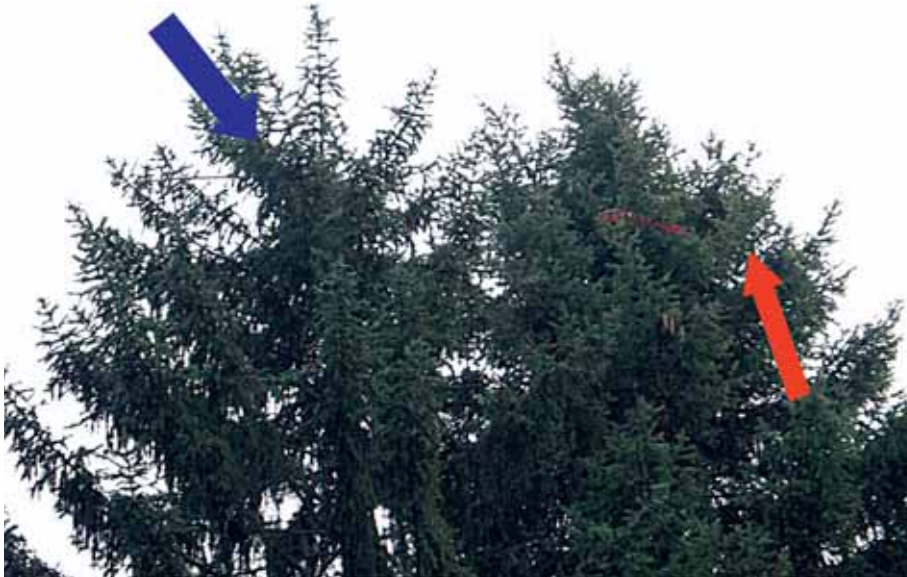
Sulla medesima direttrice, 18 m ancora più a sud, in prossimità della cima di una coppia di abeti alti circa 25 m, venivano rinvenuti un'ulteriore porzione del bordo di attacco della semiala sinistra (freccia rossa in foto n. 4) e l'asta

comando alettone sinistro (freccia blu in foto n. 4).

La posizione di questi particolari ed i danneggiamenti rilevati nel fusto dell'albero confermano che quello è stato il punto in cui il motoalante ha subito il primo urto nella sequenza dell'incidente.

Foto n. 4: bordo d'entrata e asta comando alettone semiala sinistra.

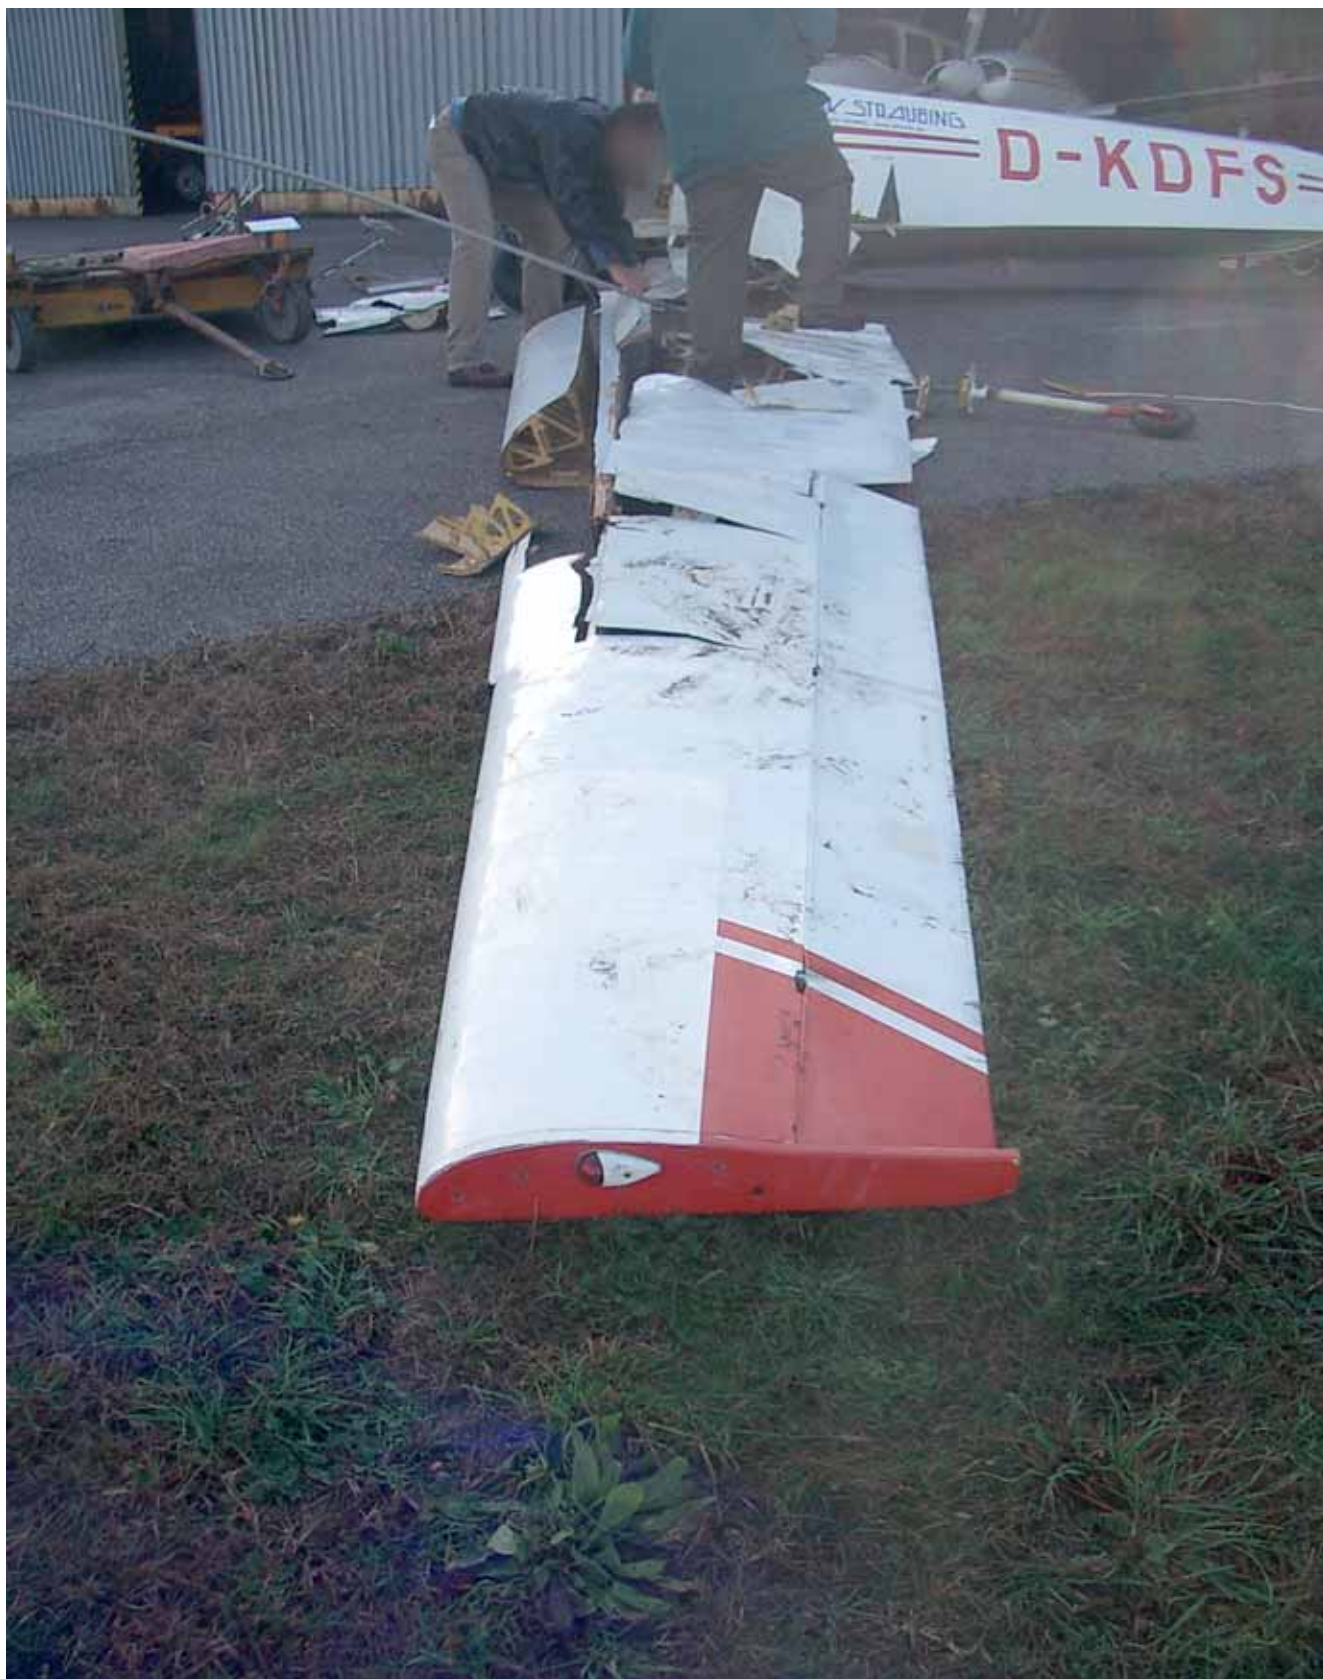
Foto n. 1

- la semiala sinistra ed il corrispettivo alettone erano collegati;
- la semiala destra ed il corrispettivo alettone erano collegati, come evidenziato dalle deformazioni;

Collegamento tra la semiala sinistra e l'allettone sinistro.

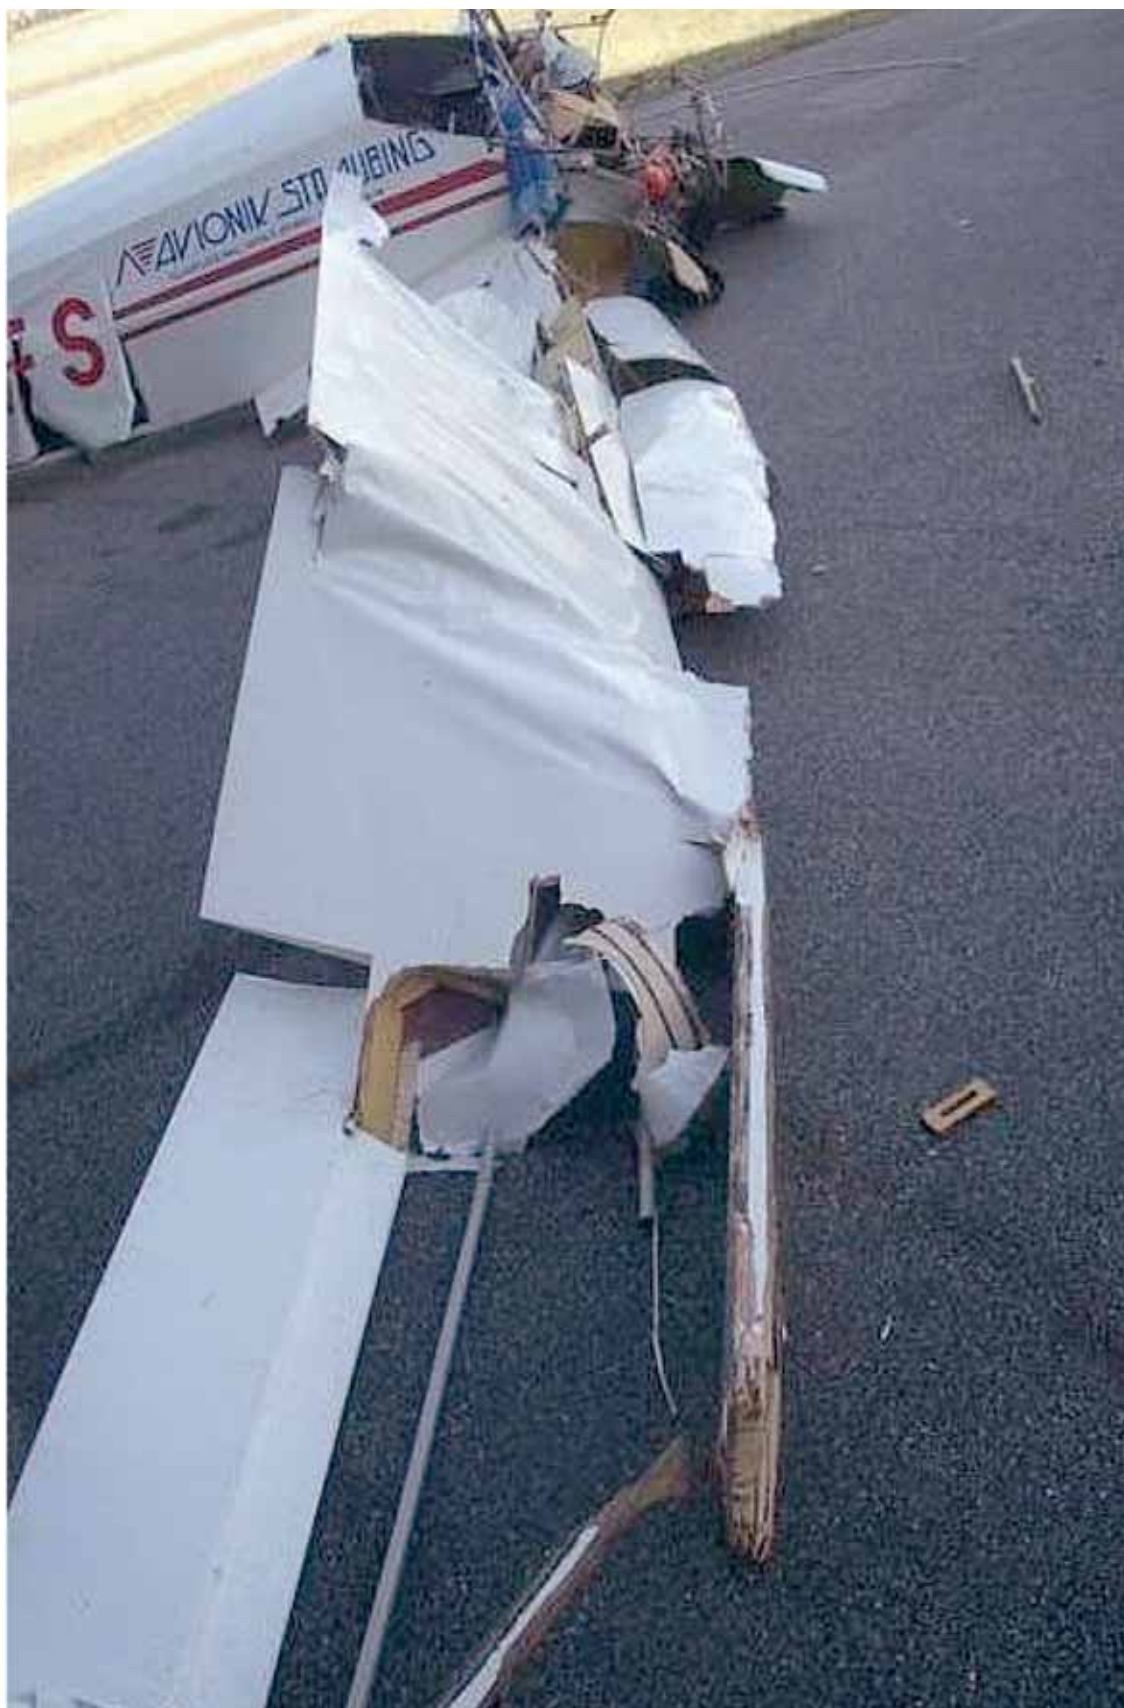
Foto n. 2

Collegamento tra semiala destra e alettone destro.

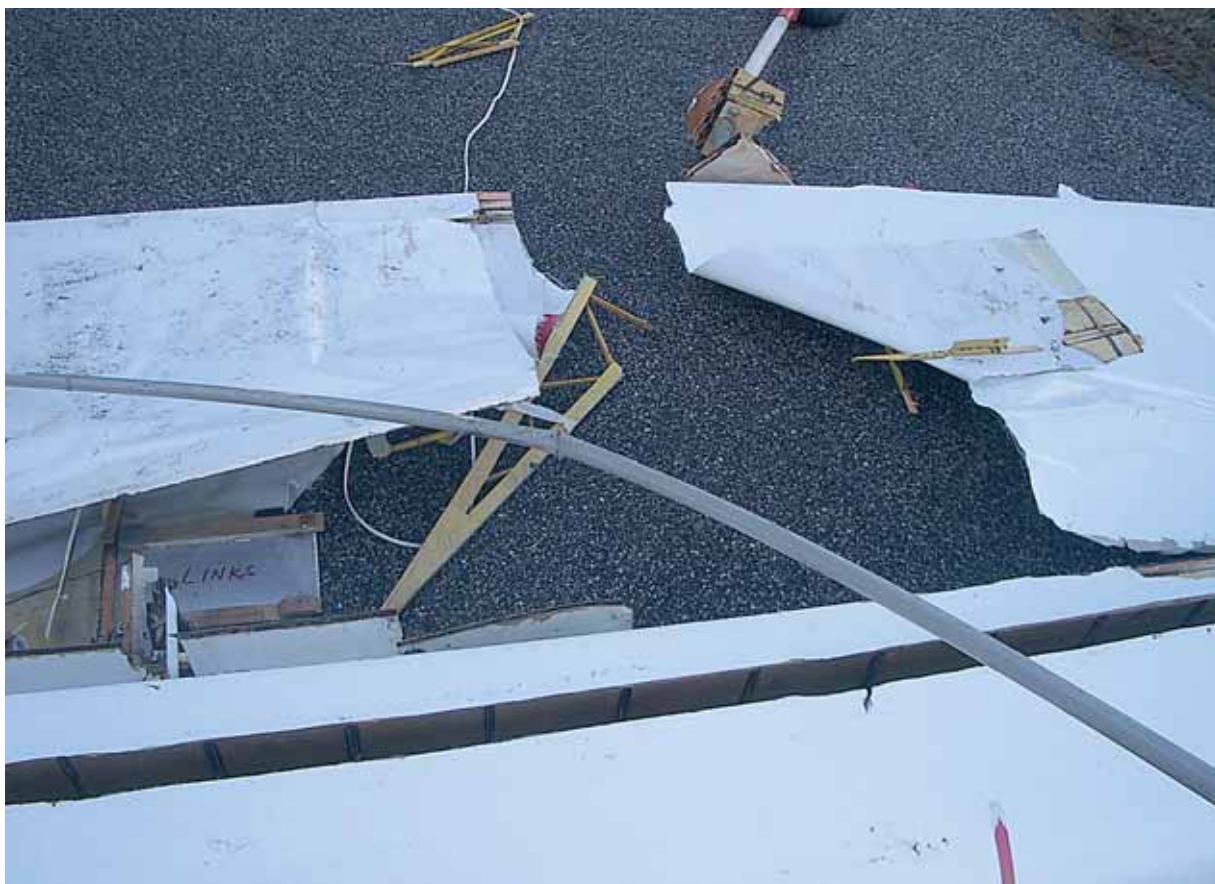
Foto n. 3

- i comandi degli alettoni, scollegabili all'interno della fusoliera tramite connettori tipo l'Hotellier, erano collegati; il resto della catena cinematica era anch'essa collegata al momento dell'impatto; a destra è stata tagliata per facilitare il trasporto, mentre a sinistra risultava strappata;
- i comandi del diruttore erano collegati;
- i comandi del timone di direzione erano collegati; sono stati tagliati per rimuovere i corpi degli occupanti;
- il comando dell'equilibratore era collegato ed è stato smontato per il trasporto;
- il comando del trim dell'equilibratore si è strappato in prossimità dell'attacco della servo aletta;
- la valvola immissione carburante era in posizione aperta.

Catena cinematica comando alettoni.

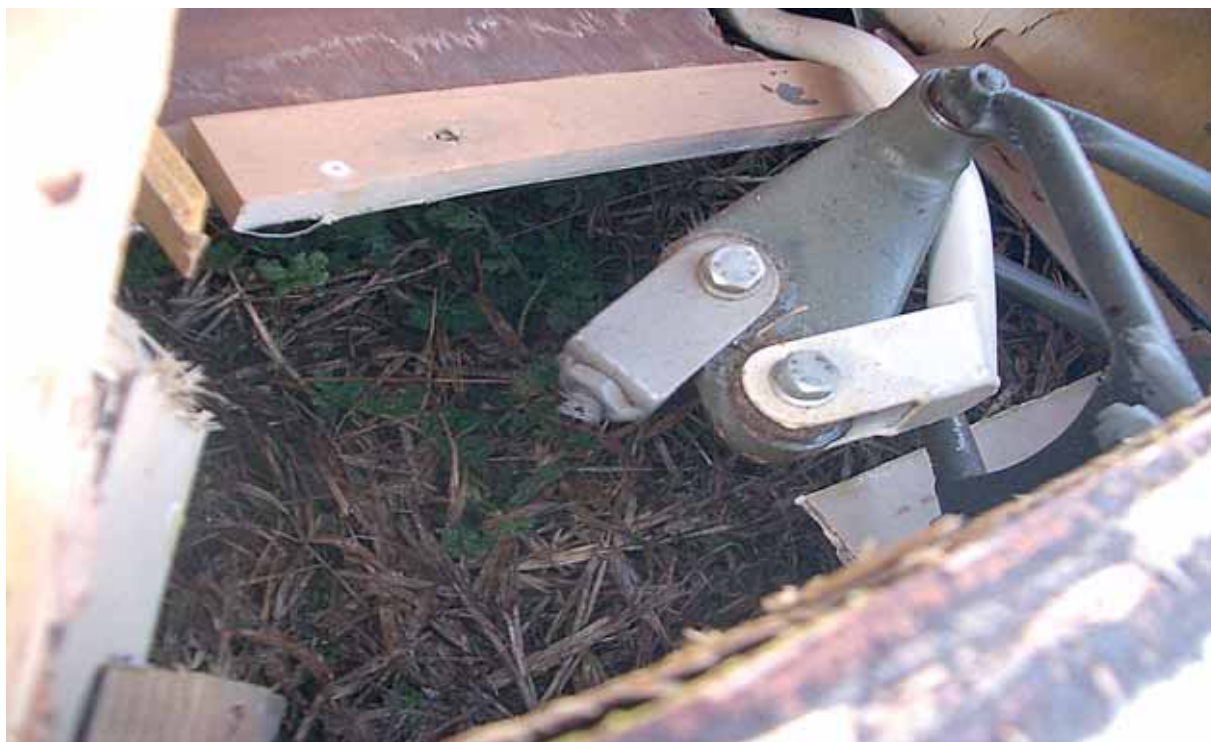
Foto n. 4

Catena cinematica comando alettoni.

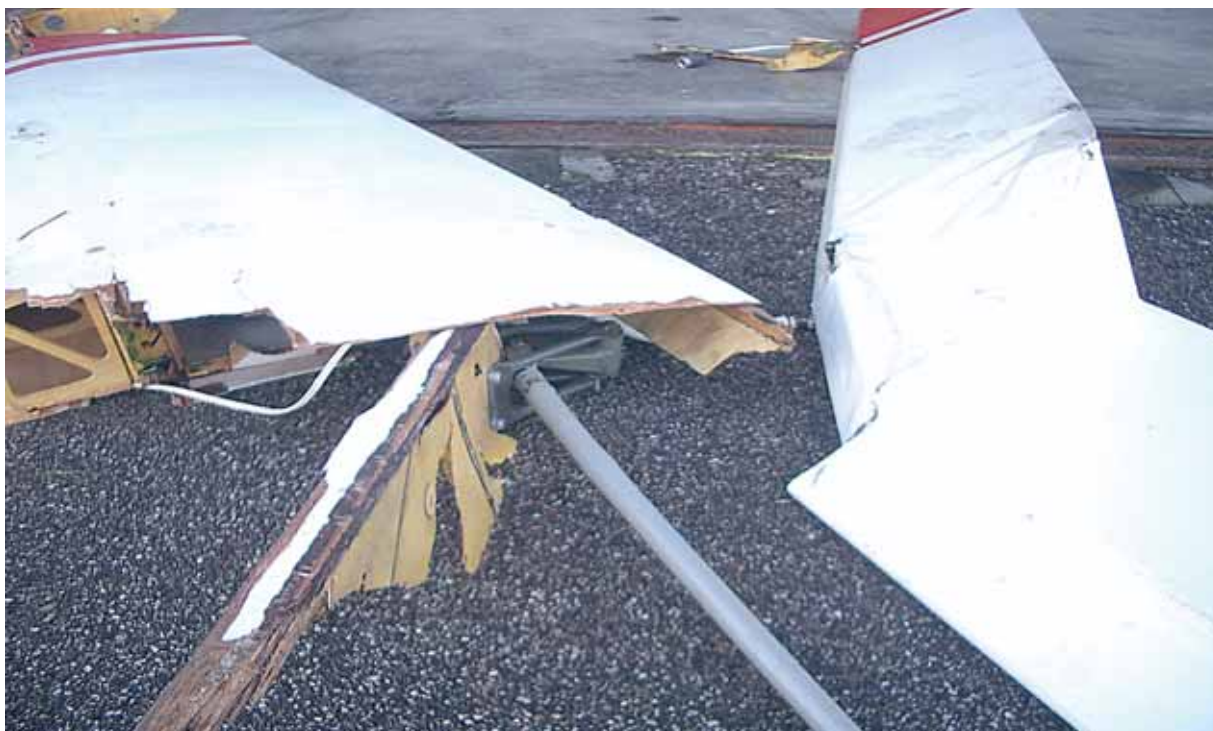
Foto n. 5

Catena cinematica comando alettoni.

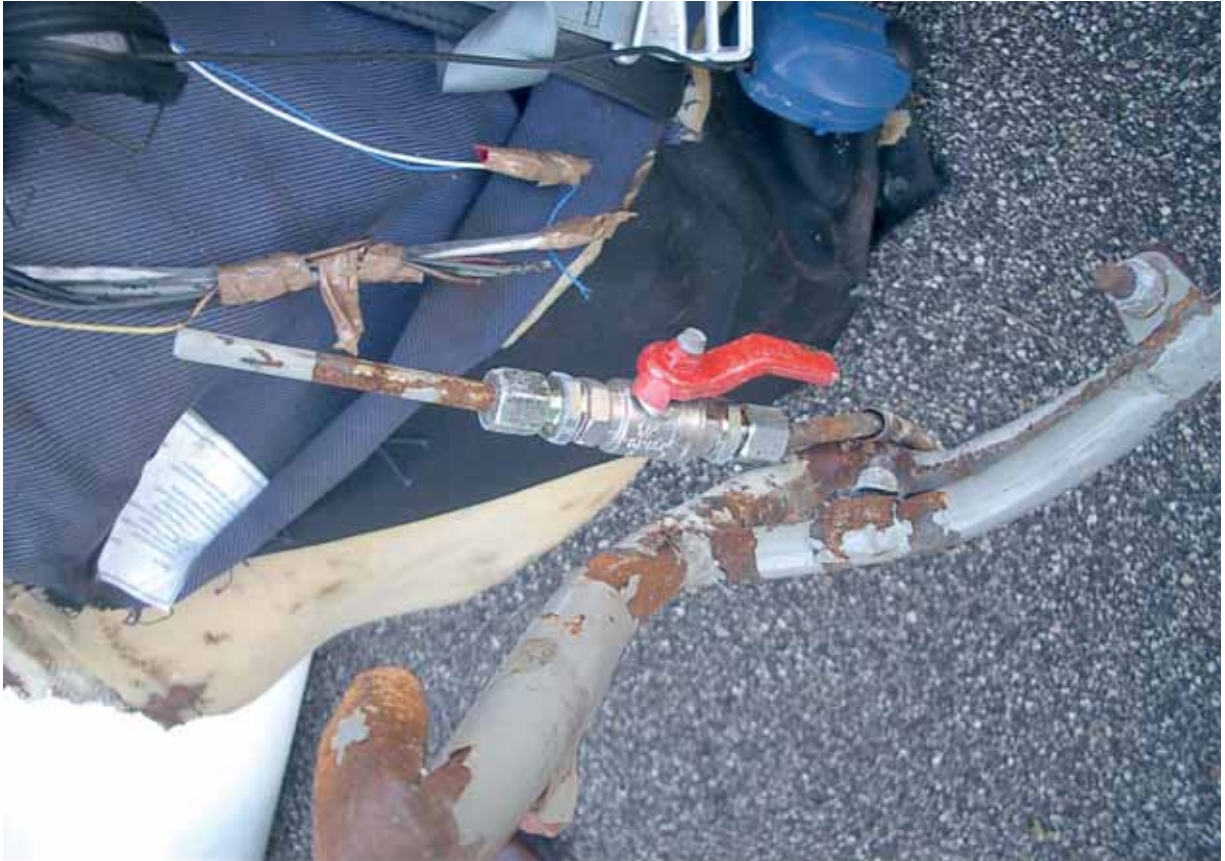
Foto n. 11

Valvola immissione carburante.

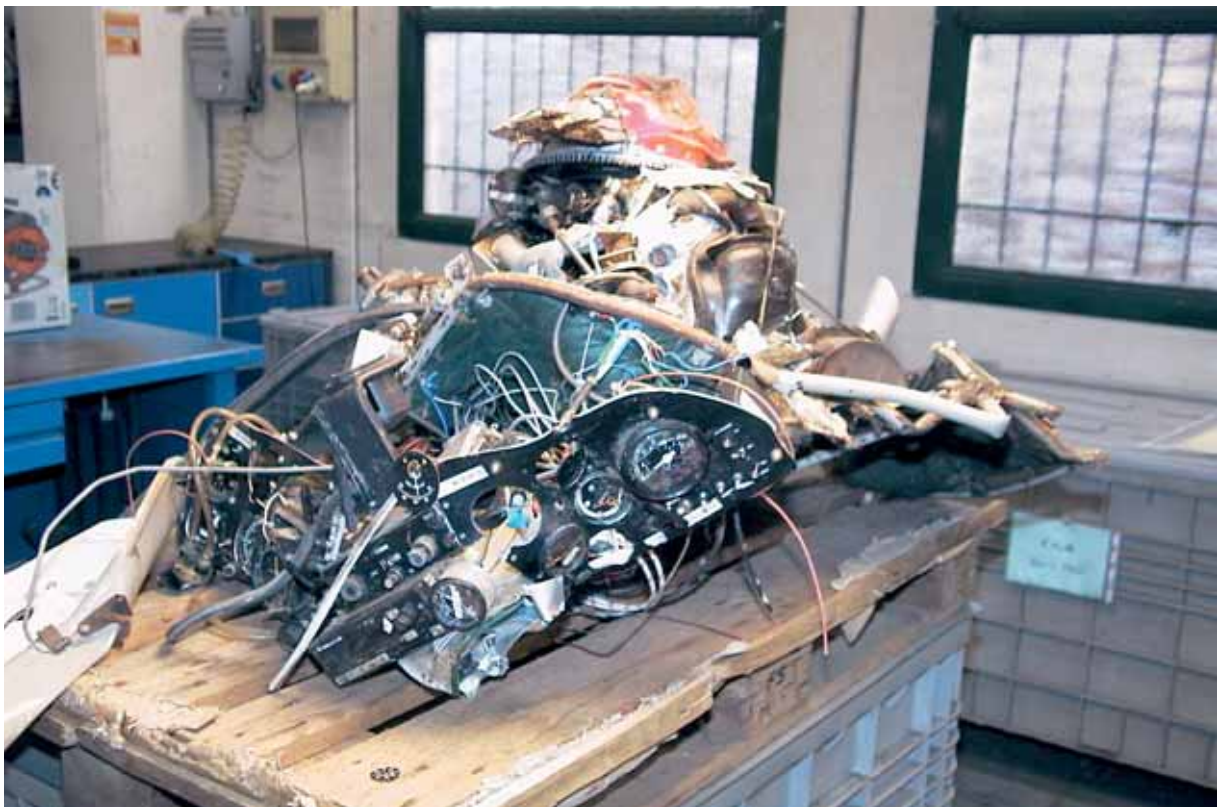
Foto n. 12

- Il motore si presentava danneggiato all'esterno a causa dell'impatto.
- L'elica, di cui rimanevano solo il mozzo di attacco alla flangia albero motore e le radici delle pale, presentava i bulloni ancora in posizione e regolarmente frenati.

Motore danneggiato e pannello strumenti.

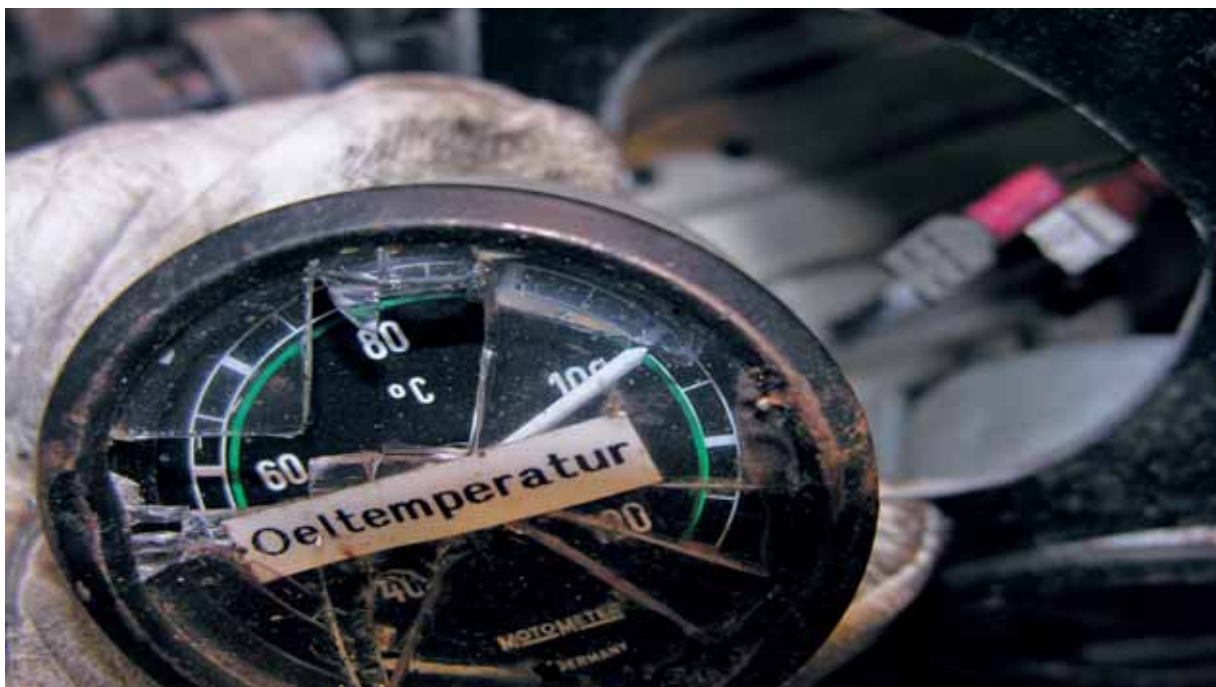
Foto n. 13

- L'albero a camme e i corpi punteria erano in ottime condizioni.
- L'indicatore della temperatura dell'olio è rimasto bloccato su 100°C.
- L'indicatore della temperatura della testata è rimasto bloccato su 200°C.

Indicatore olio motore.

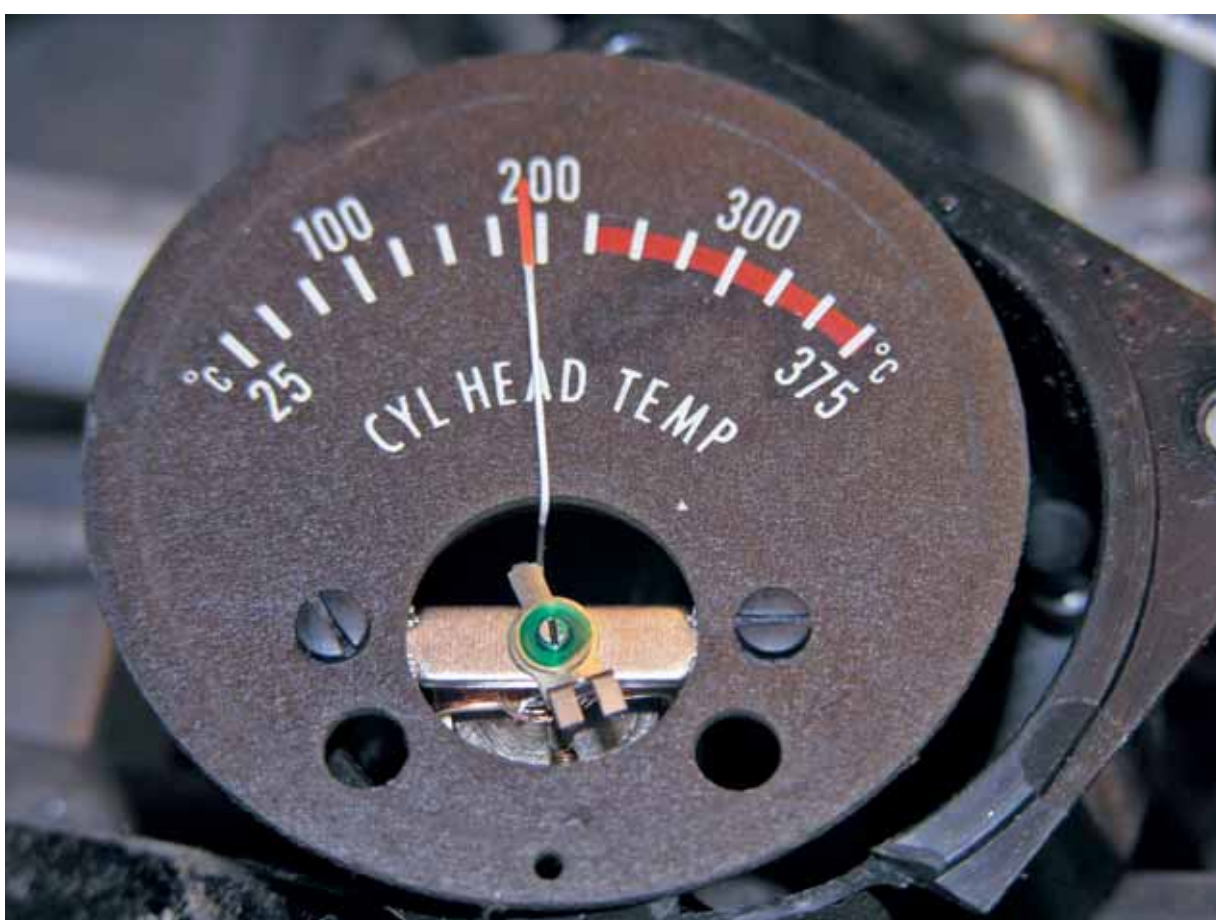
Foto n. 14

Indicatore temperatura testata.
