INCIDENTE aeromobile SF 25 C “FALKE”, marche D-KEFI

Tipo dell'aeromobile e marche	Motoaliante SF 25 C “Falke”, marche D-KEFI.
Data e ora (UTC)	22 aprile 2007, 12.30 UTC.
Località dell'evento	Prà de Lac, comune di Carona (Bergamo).
Descrizione dell'evento	<p>L'aeromobile era decollato dall'aviosuperficie di Caiolo (Sondrio) intorno alle ore 12.00 UTC per effettuare un volo locale di tipo turistico, con ritorno sull'aviosuperficie stessa.</p> <p>Dopo circa trenta minuti di volo l'aeromobile urtava le cime di alcuni alberi situati sul pendio Sud dell'alta valle Valbrembana. A seguito dell'urto contro gli alberi le semiali dell'aeromobile si distaccavano, mentre la fusoliera, con traiettoria balistica, ricadeva in prossimità del greto del fiume Brembo.</p>
Esercente dell'aeromobile	Privato.
Natura del volo	Turismo.
Persone a bordo	Due: pilota ed un passeggero.
Danni a persone e cose	Il pilota ed il passeggero riportavano ferite mortali. L'aeromobile è da considerarsi distrutto. Nessun altro danno è stato causato a persone e cose.

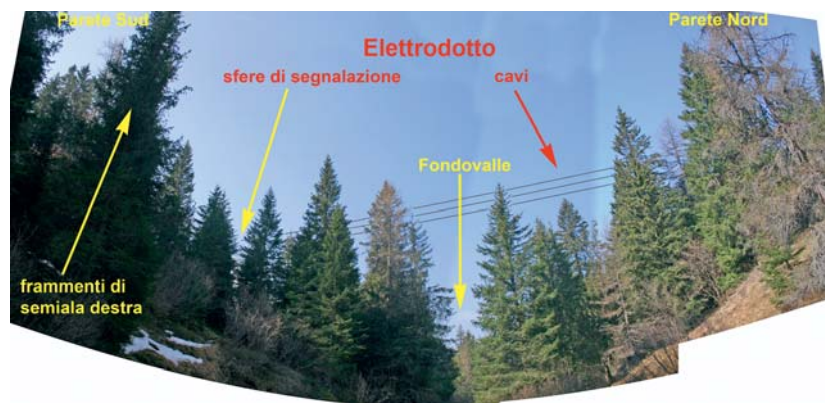
Il pendio Nord del fondovalle, ricoperto da fitta vegetazione boschiva, è percorso dalla strada di transito della valle Brembana, mentre il pendio Sud, su cui si è verificato l'incidente, è costituito da terreno scosceso, di difficile accesso ed è interessato da fitta vegetazione boschiva con alberi ad alto fusto di altezza media intorno ai 20 metri (foto n. 1).

A circa 200 metri in direzione Ovest dal punto di impatto è presente un elettrodotto, i cui i piloni di sostegno, alti circa 40 metri, sono posizionati sulle pendici opposte della valle ad una quota di circa 1700 m (AMSL), con i tre cavi elettrici che attraversano la valle in senso ortogonale ad una altezza di circa 100 m dal greto del fiume Brembo.

Per il tratto di attraversamento della valle, l'elettrodotto risulta dotato di sfere di segnalazione posizionate ad intervalli regolari ed in posizione sfalsata, sui due cavi più esterni dell'elettrodotto

Foto n. 1: area dell'incidente con elettrodotto evidenziato.

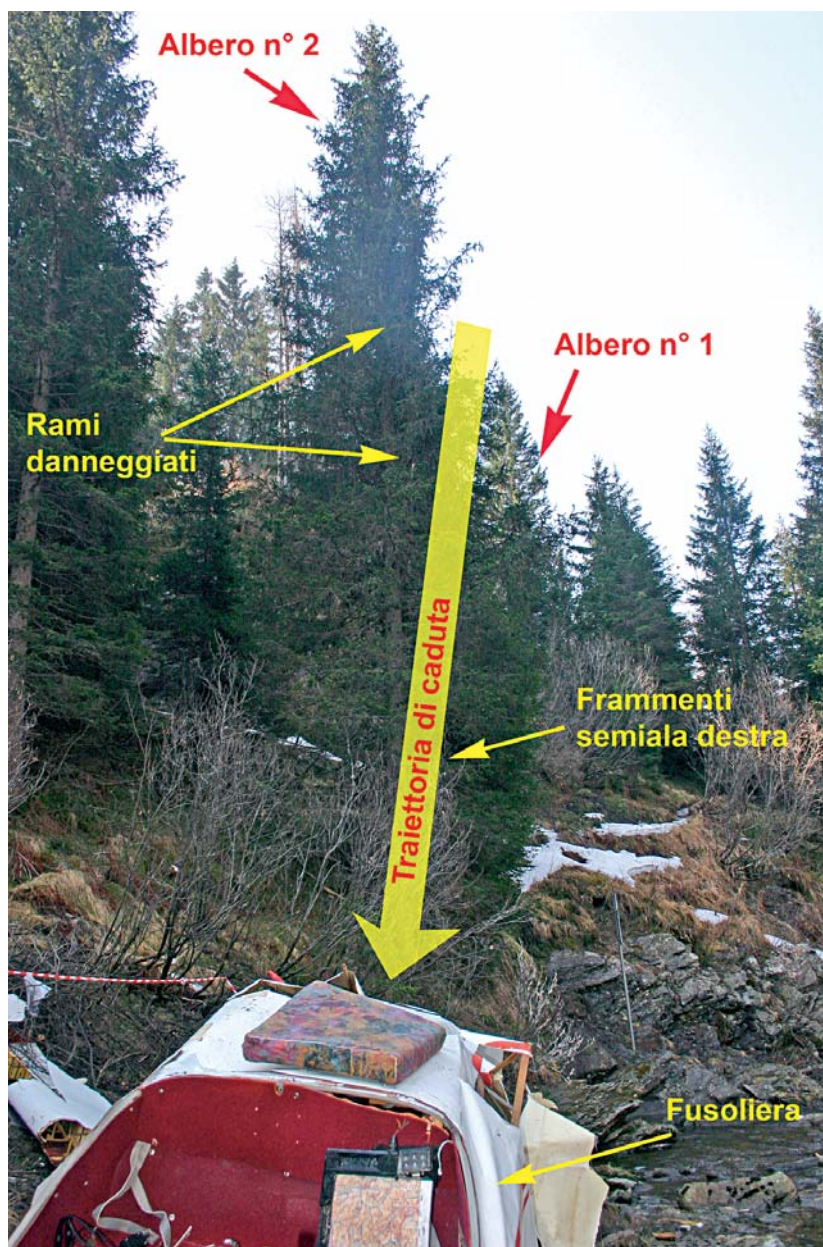
A circa 2/3 della sua altezza, l'albero presentava alcuni rami spezzati e frammenti della semiala destra ancora incastrati tra i

Foto n. 2: punto di impatto sugli alberi.

rami, mentre altri frammenti lignei giacevano al suolo ai piedi dell'albero stesso (si veda Allegato "A").

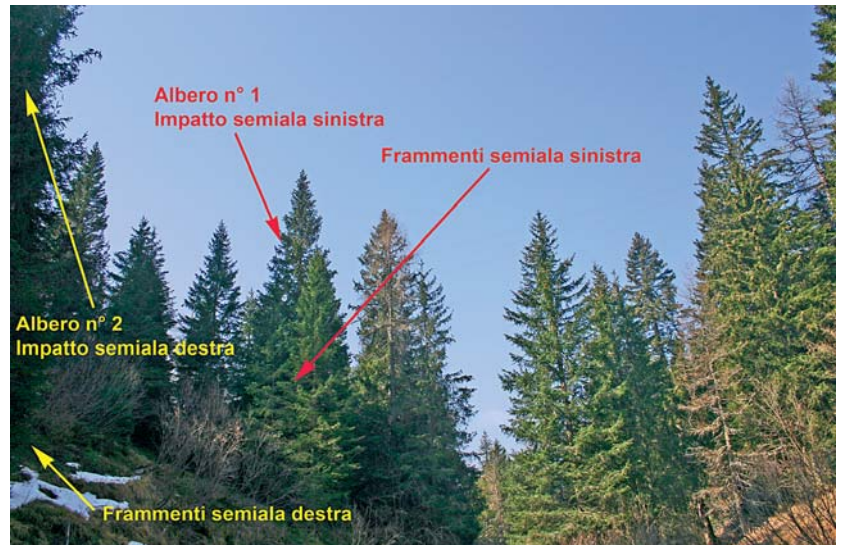
A circa 20 metri, verso Ovest, dall'albero n. 2, era posizionato l'albero n. 1, anche esso alto circa 30 metri e con alcuni rami spezzati a circa 2/3 della sua altezza. Tra i rami di questo albero erano presenti frammenti della semiala sinistra ed il relativo alettone (si veda Allegato "A").

Dalle tracce e dalle evidenze riscontrate sul luogo dell'incidente si deduce che l'aeromobile abbia impattato dapprima contro l'albero n. 1 con la semiala sinistra, per poi colpire anche l'albero n.

Foto n. 3: posizione alberi n. 1 e n. 2.

2 con la semiala destra, precipitando infine, con la fusoliera priva delle semiali, più avanti nel greto del fiume Brembo.

La successione di tali evidenze definisce una traiettoria di impatto orientata a circa 40° gradi magnetici.

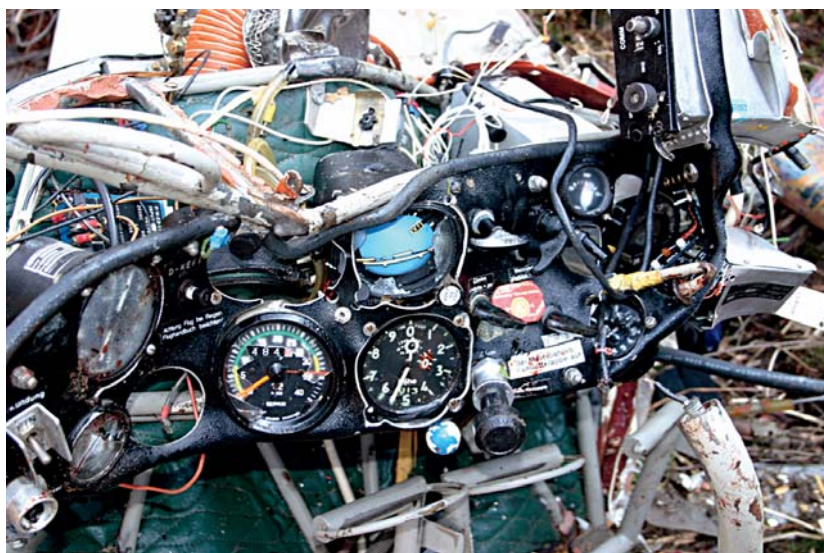
Il pannello strumenti in cabina di pilotaggio evidenziava:

- manetta motore in posizione "tutta avanti" (massima potenza);
- indicatore pressione olio motore con vetro mancante e lancetta spezzata, ma bloccata su valore 3,5 k/cm^q;

- contagiri motore con vetro rotto e lancetta non bloccata indicante "zero" (la finestra del contaore motore indica 484,81 ore di funzionamento; tale entità risulta in linea con le ore registrate sul libretto tecnico dell'aeromobile);

- contaore cellula indicante il valore 3704,40, pari a circa 50 ore in più rispetto a quanto registrato sul libretto tecnico dell'aeromobile;
- altimetro impostato sul valore di QNH 1013 hPa ed indicante una altitudine di 575 piedi; tale indicazione non risulta coerente con la quota di impatto e le lancette non risultano bloccate;

- orizzonte artificiale, con sfera in zona blu, indicante un assetto molto cabrato; tale indicazione non risulta coerente con l'assetto di impatto;
- anemometro con lancetta indicante sostanzialmente velocità "zero"; la lancetta appare essere solidale con i meccanismi interni.

Dalle indicazioni fornite dagli strumenti di bordo si evince sostanzialmente una buona rispondenza delle ore di funzionamento indicate dai contaore di bordo con quelle registrate sui libretti tecnici dell'aeromobile soprattutto per quanto concerne il contaore motore. Ciò farebbe presupporre la regolare osservanza dello scadenziario delle manutenzioni previste.

Foto n. 4: pannello strumenti.

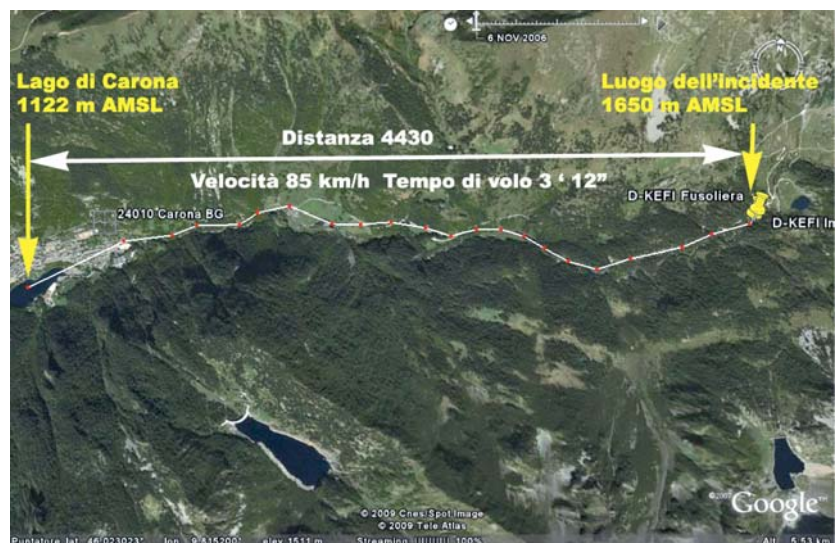
Non sono disponibili informazioni sul livello di conoscenza, da parte del pilota, della zona interessata dal volo e delle relative caratteristiche orografiche. Analizzando le caratteristiche orografiche della valle, dal tratto che va dal lago di Carona, situato ad una altitudine di 1122 m, fino al punto dell'incidente, situato ad una altitudine di 1650 m, si rileva che a fronte di una distanza orizzontale di 4430 m le due località presentano un dislivello di 528 metri .

Tale particolarità definisce un innalzamento del fondovalle verso Est secondo una pendenza di circa il 12%.

Fig. n. 1: percorso presunto.

ma di salita di 85 km/h e quindi una rampa di salita pari al 4,5%. Appare quindi evidente come le caratteristiche di salita dell'aeromobile non siano sufficienti a garantire una percorrenza ad altezza costante della valle dalla località di Carona verso Est.

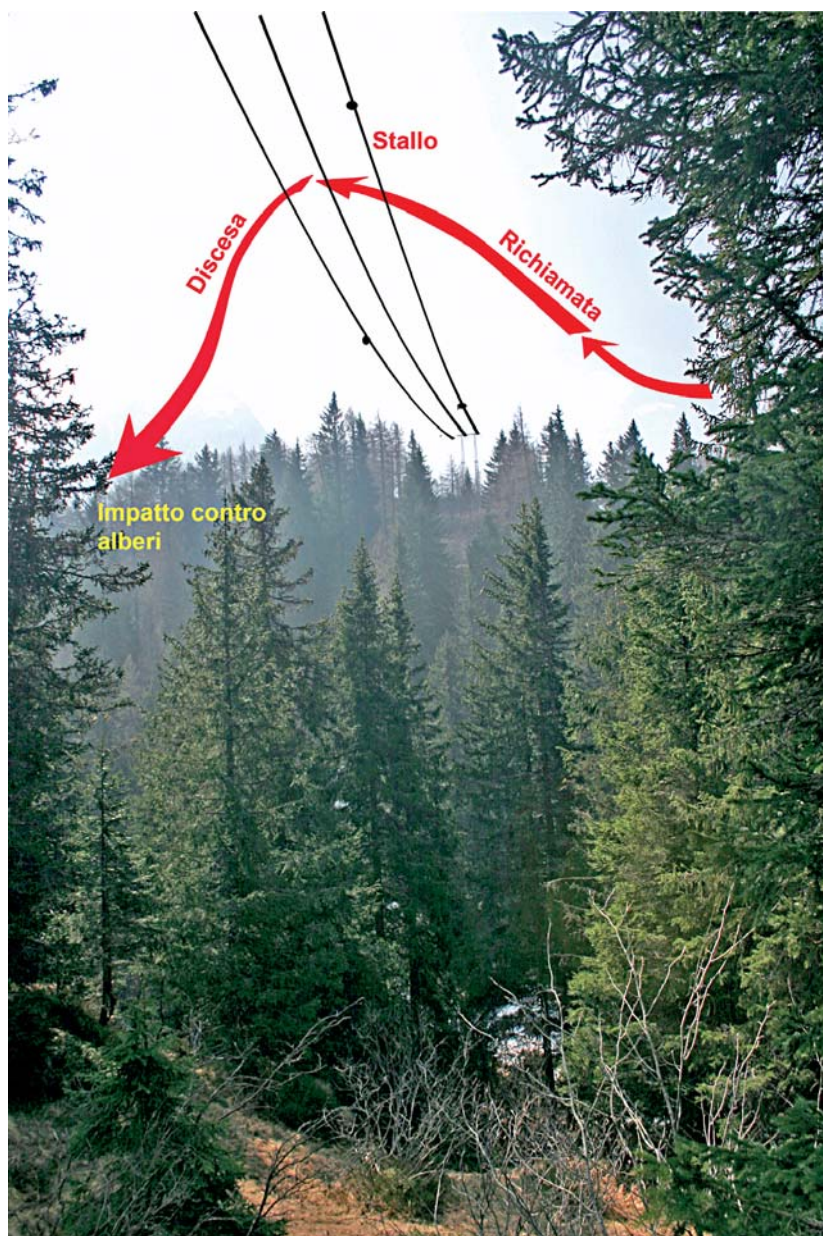
Ancorché, in assenza di autopsia, non si abbiano elementi oggettivi che consentano di escludere con assoluta certezza l'insorgenza di un improvviso malore del pilota, sulla base delle precedenti considerazioni si può ragionevolmente ipotizzare che il pilota sia giunto in prossimità del luogo dell'incidente in condizione di bassa velocità e ad altezza molto bassa rispetto al fondovalle. A questo punto è altresì ragionevolmente ipotizzabile che il pilota, accortosi all'ultimo momento della presenza dei cavi dell'elettrodotta sulla sua traiettoria di volo, abbia impostato una rapida cabrata che, pur consentendo lo scavalco dei cavi in questione, avrebbe determinato una drastica riduzione della velocità, sino allo stallo aerodinamico. Quand'anche il pilota avesse a questo punto tentato la rimessa dallo stallo, la ridotta distanza dalla vegetazione e dal suolo non avrebbe comunque consentito di completare con successo la manovra.

Fig. n. 2: ricostruzione probabile della dinamica dell'incidente.

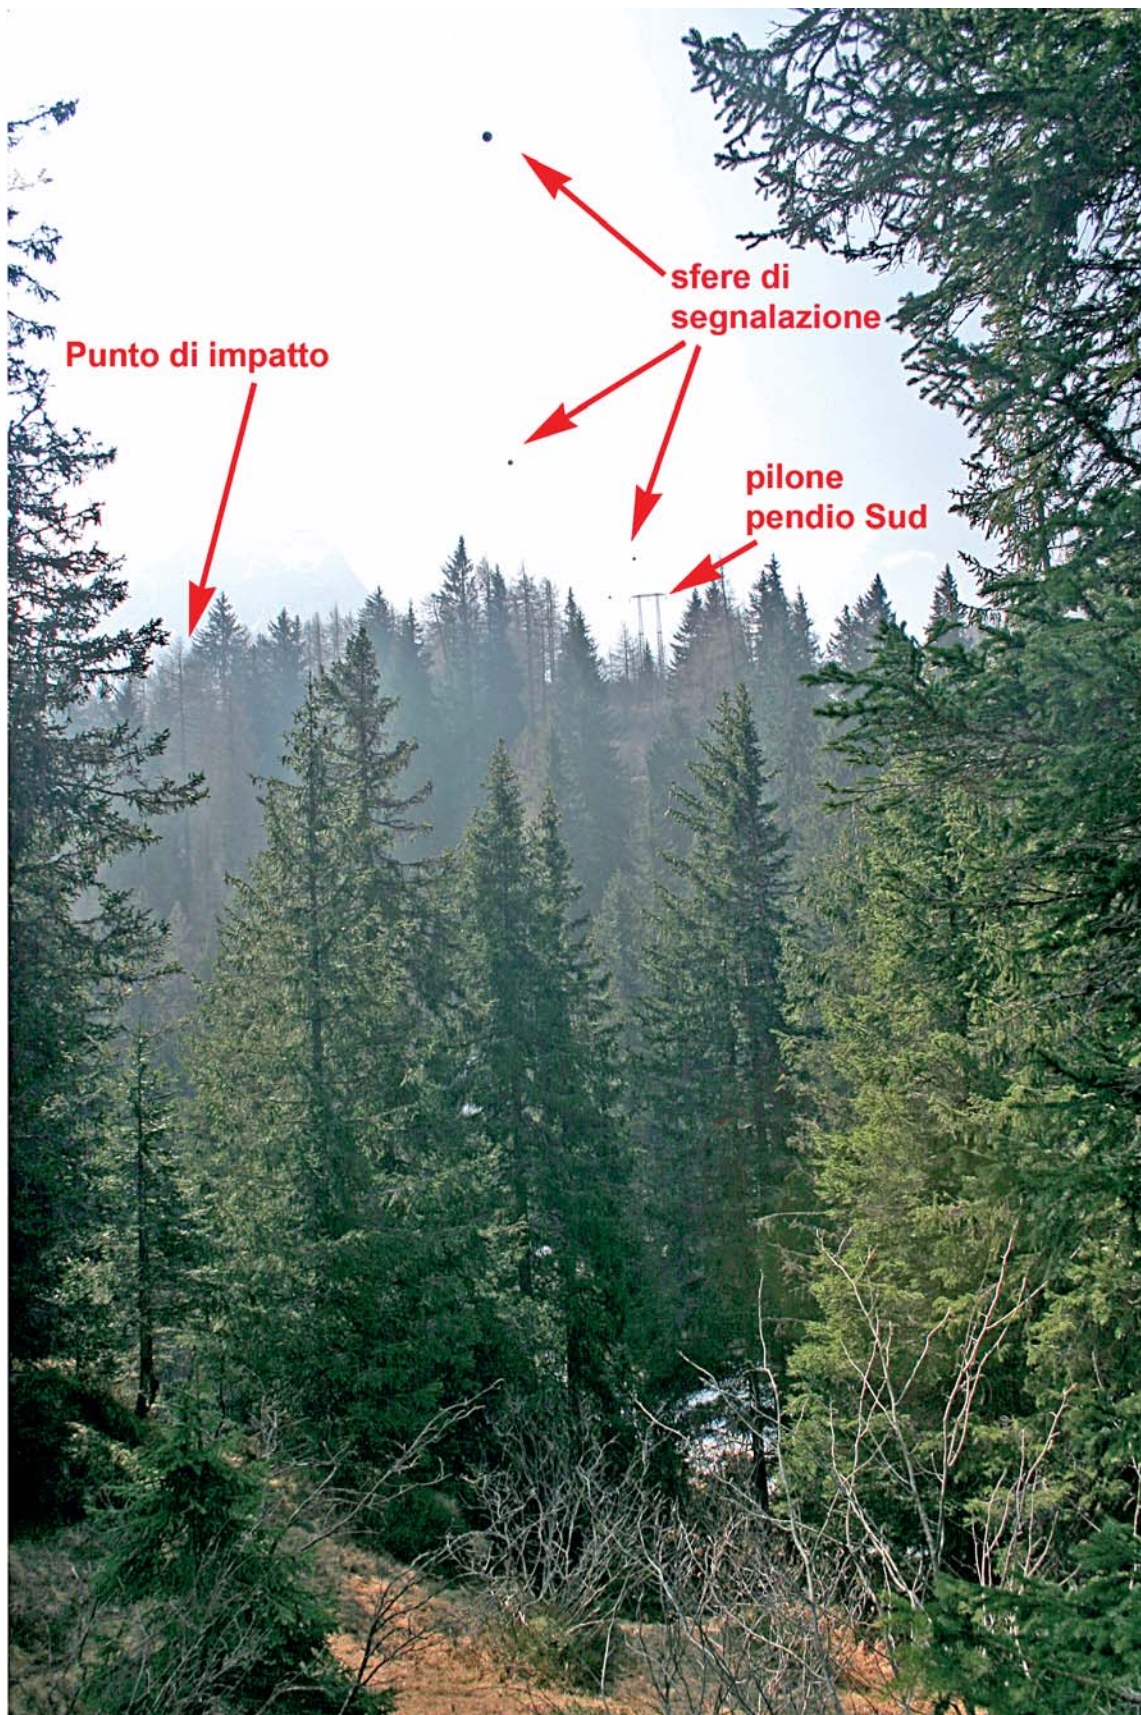
Foto 1

Elettrodotto.

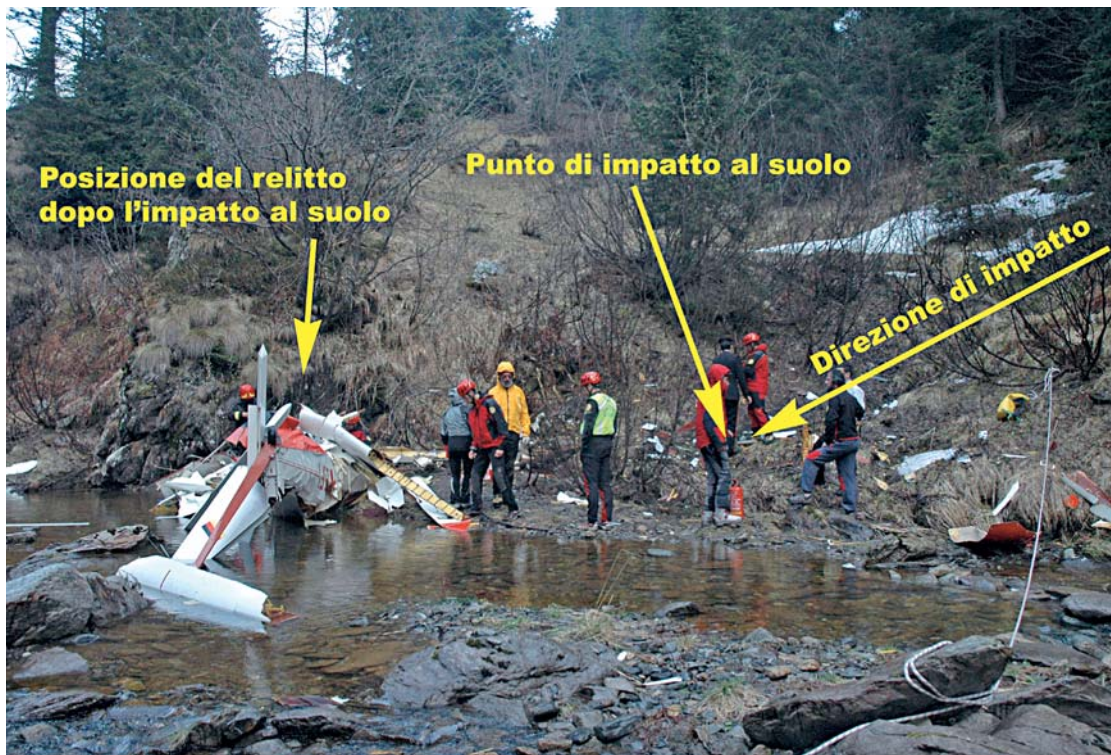
Foto 2

Il relitto dell'aeromobile, a seguito dell'impatto al suolo, risultava posizionato sulla riva Sud del fiume con la fusoliera in posizione capovolta e gli impennaggi leggermente immersi nell'acqua (si veda Allegato "A").

Posizione dell'aeromobile dopo l'impatto al suolo.

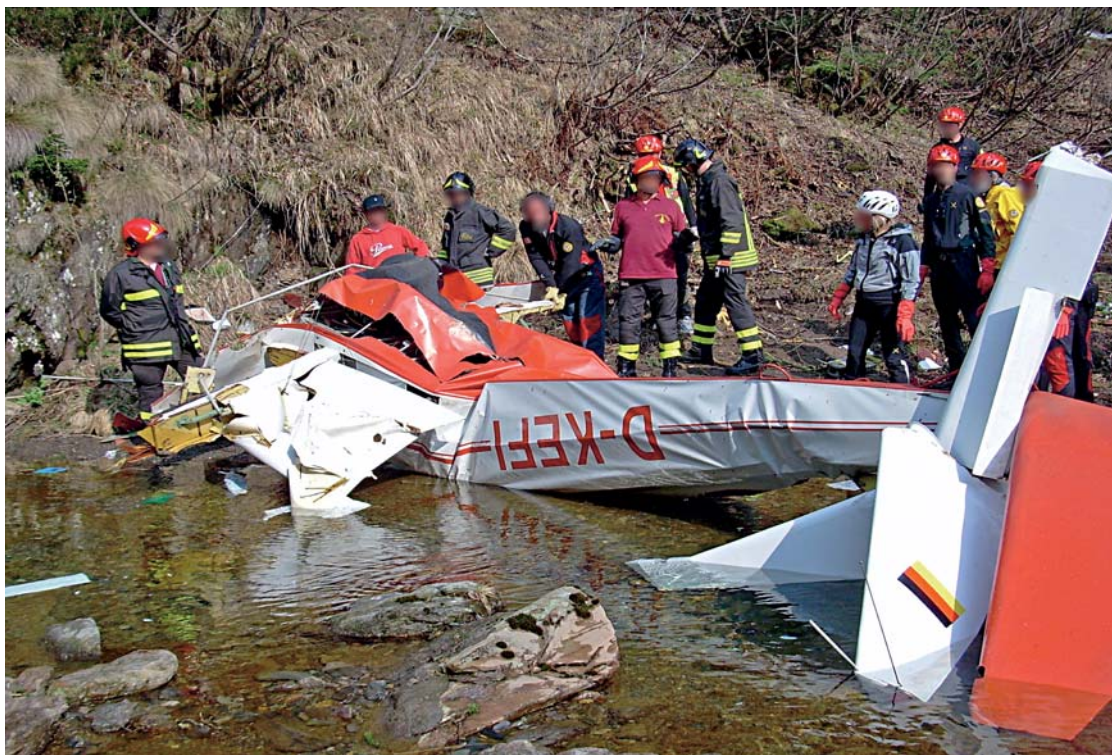
Foto 3

La fusoliera, realizzata in traliccio metallico rivestito in tela, giaceva sulla sponda sinistra del fiume in posizione capovolta. Tutta la parte ventrale del traliccio metallico dell'abitacolo appariva deformata e totalmente priva del rivestimento in tela.

Vista del relitto in posizione capovolta.

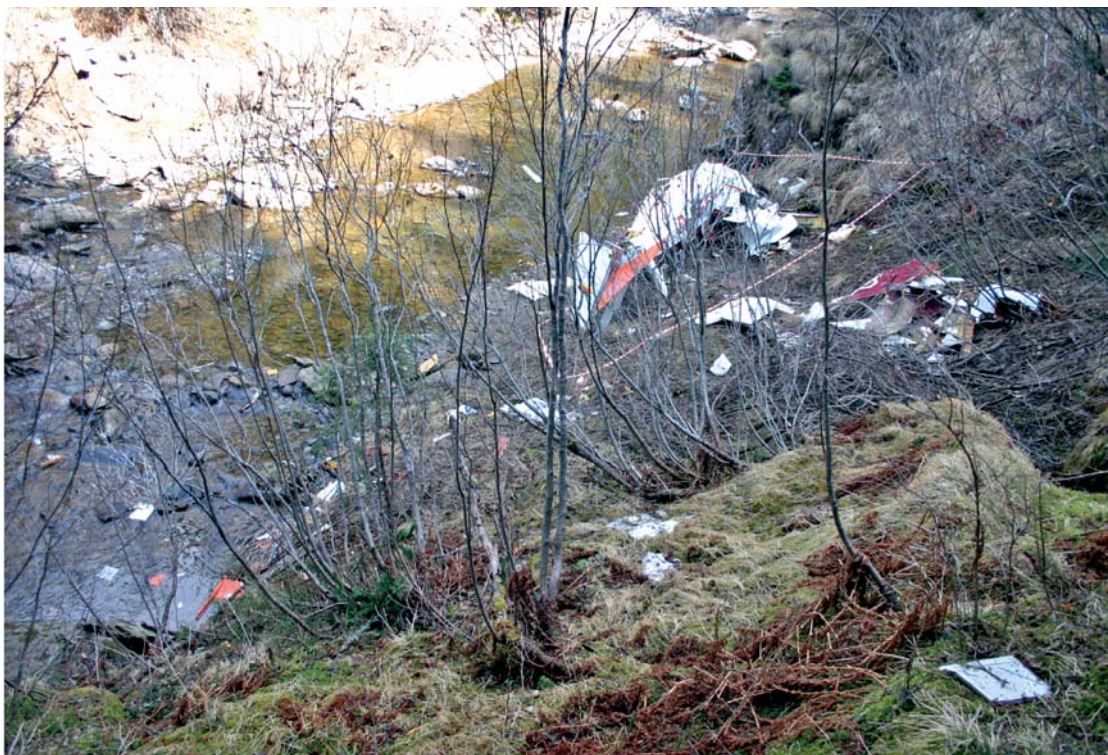
Foto 4

Nel corso delle operazioni di recupero il relitto è stato raddrizzato e riposizionato sull'iniziale punto di impatto (si veda Allegato "A").

Riposizionamento del relitto sul punto iniziale di impatto al suolo.

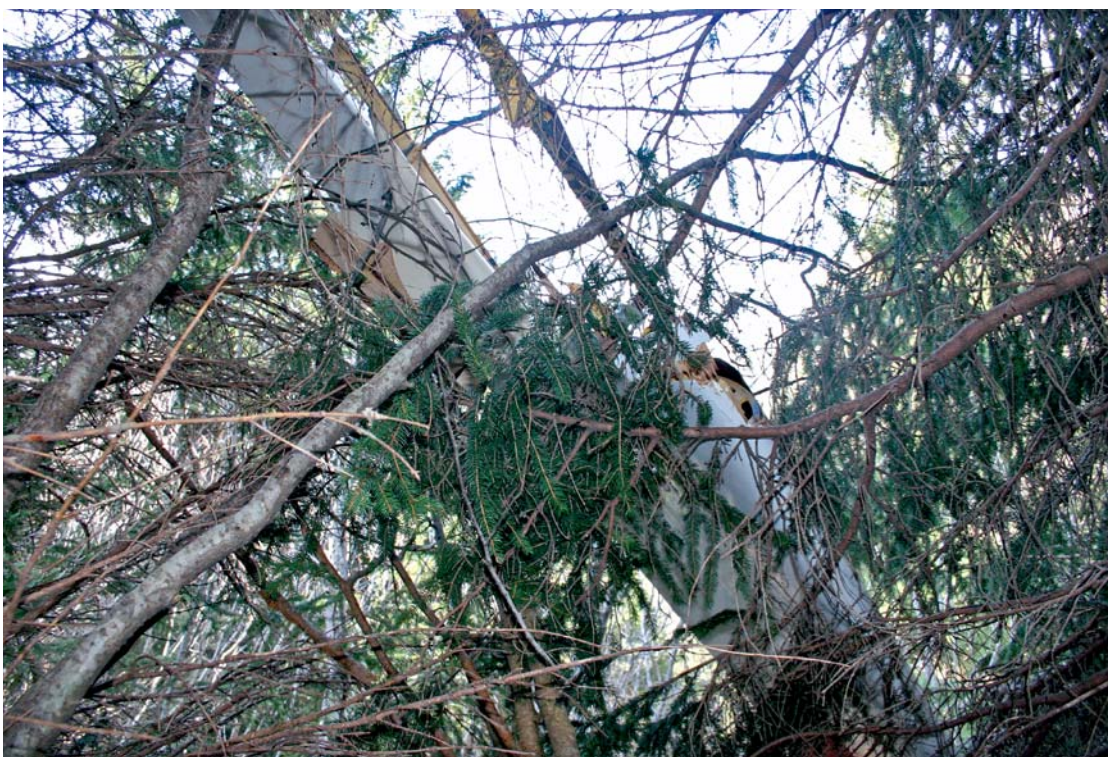
Foto 5

Parte della semiala destra tra i rami albero n. 2.

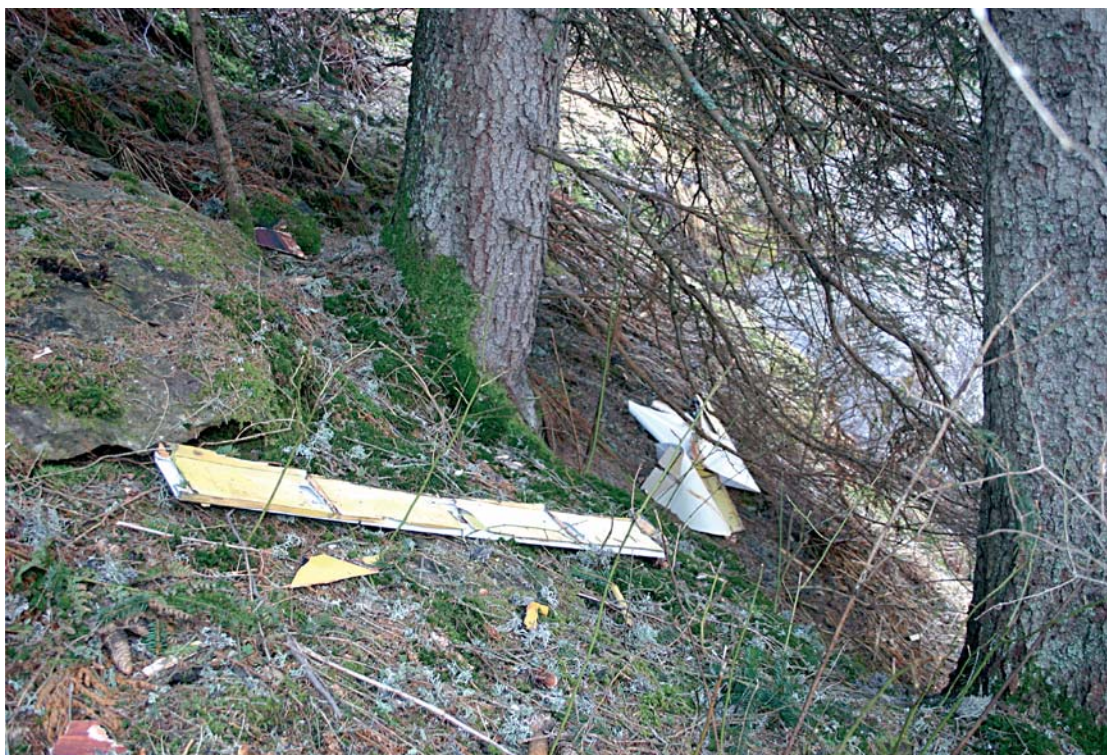
Foto 6

Frammenti della semiala destra ai piedi dell'albero n. 2.

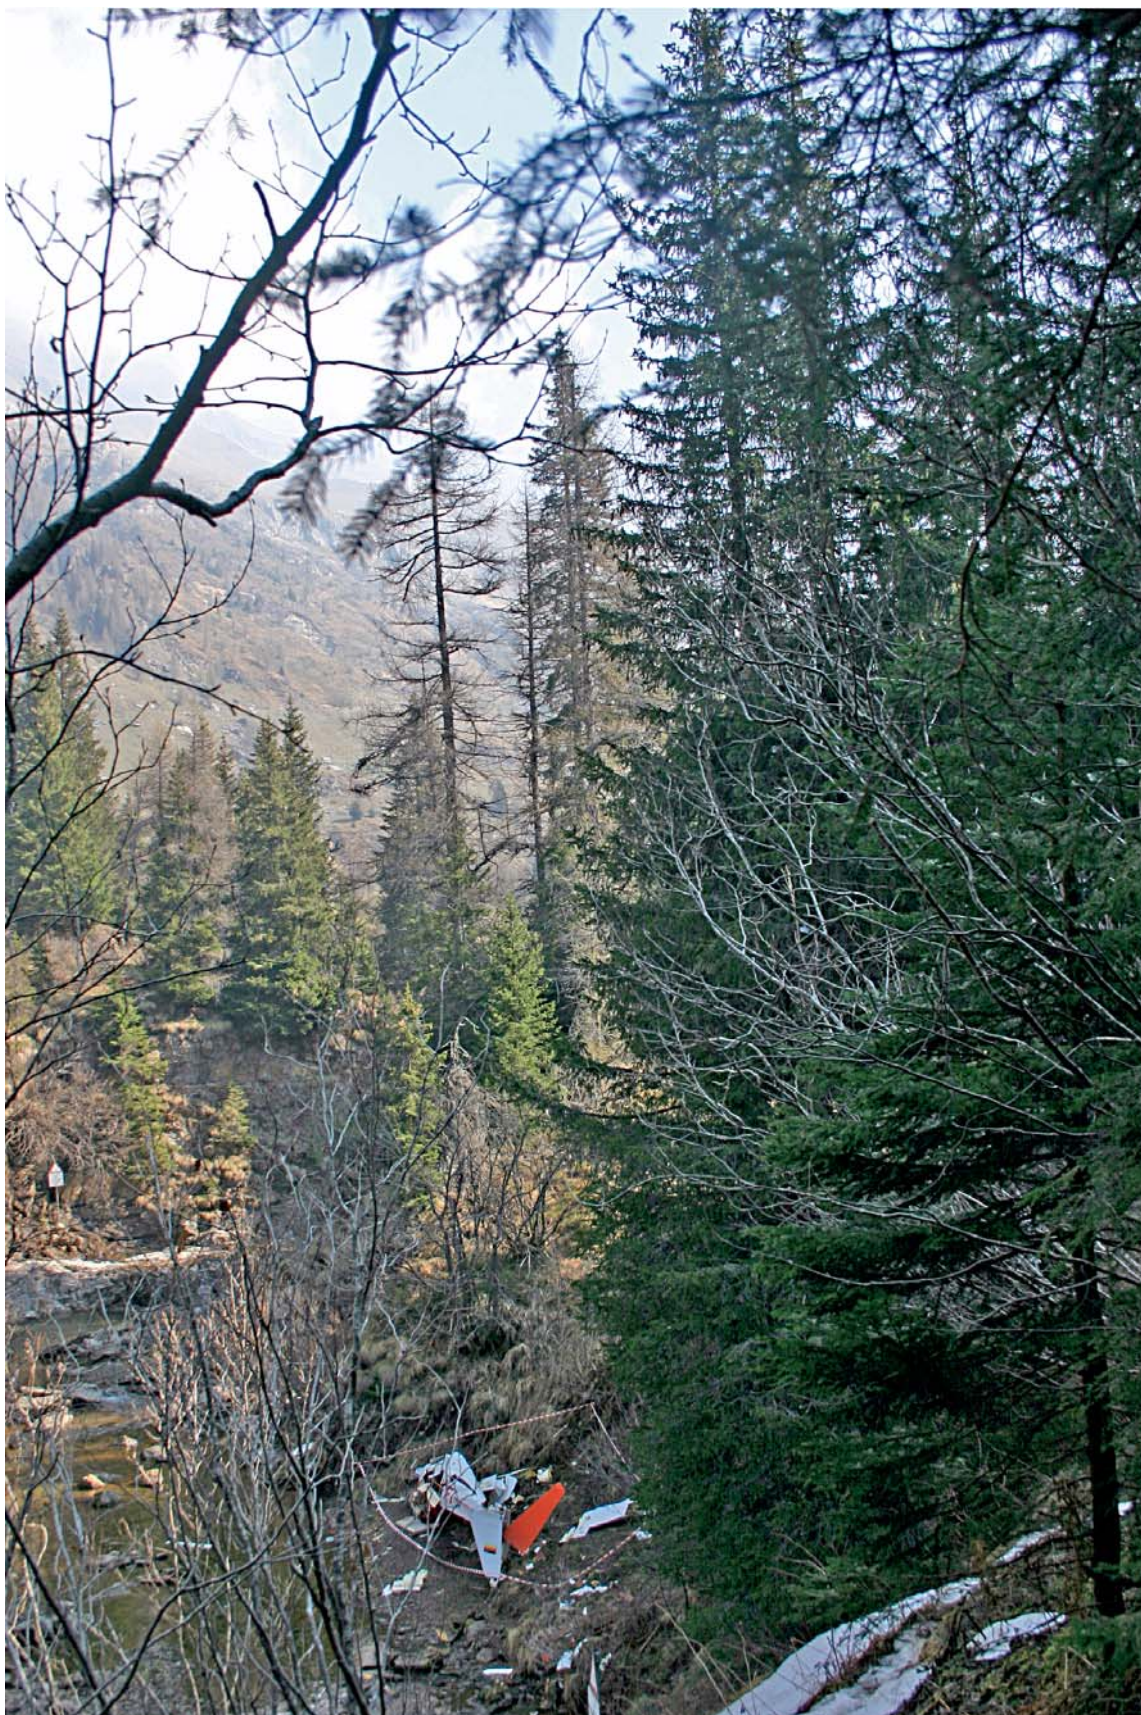
Foto 7

Posizione del relitto vista dall'albero n. 2.

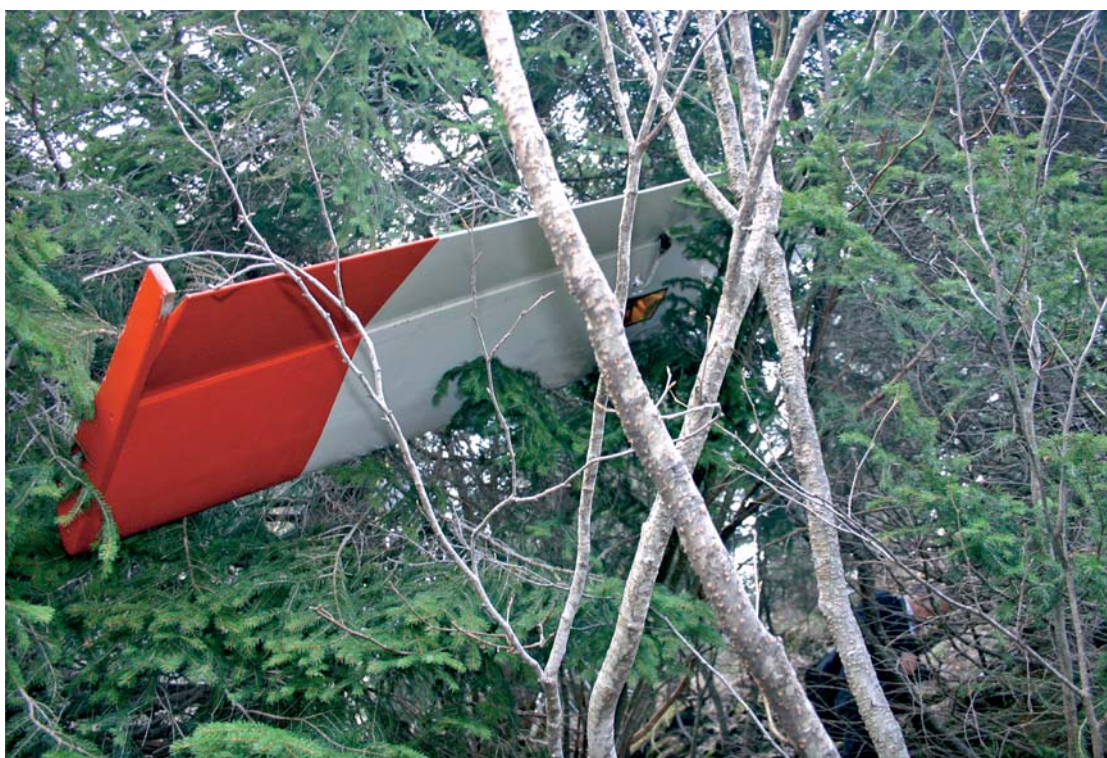
Foto 8

Estremità semiala sinistra tra i rami dell'albero n. 1.

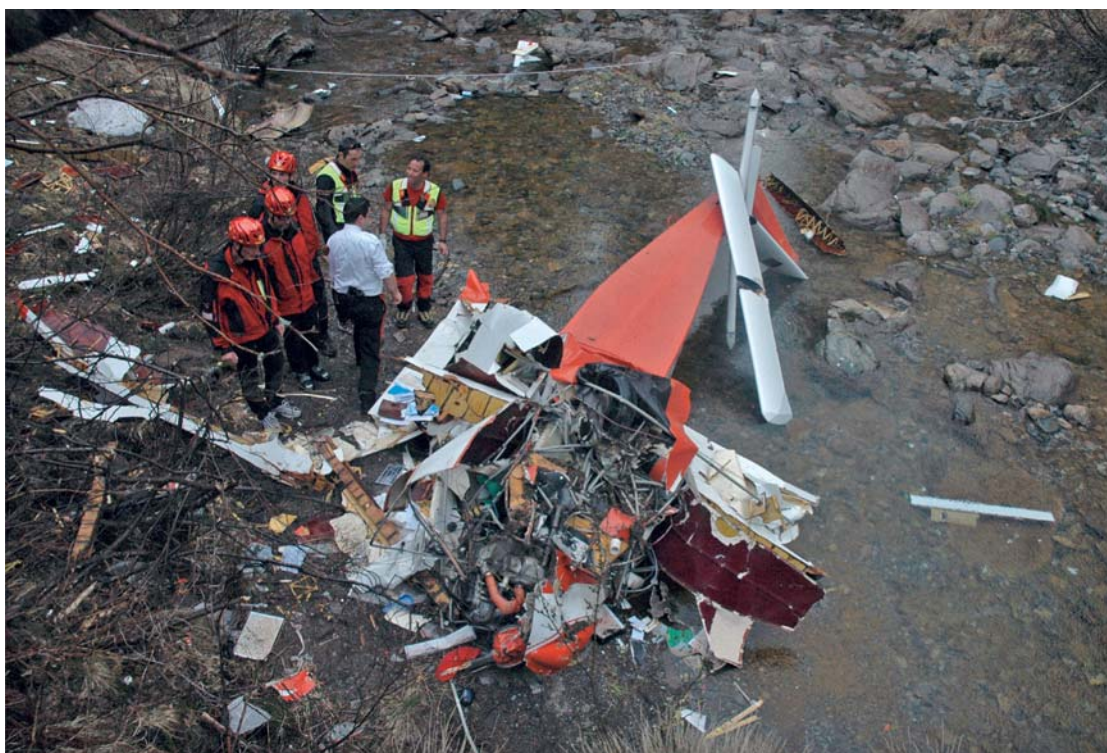
Foto 9

Vista del relitto dall'alto.

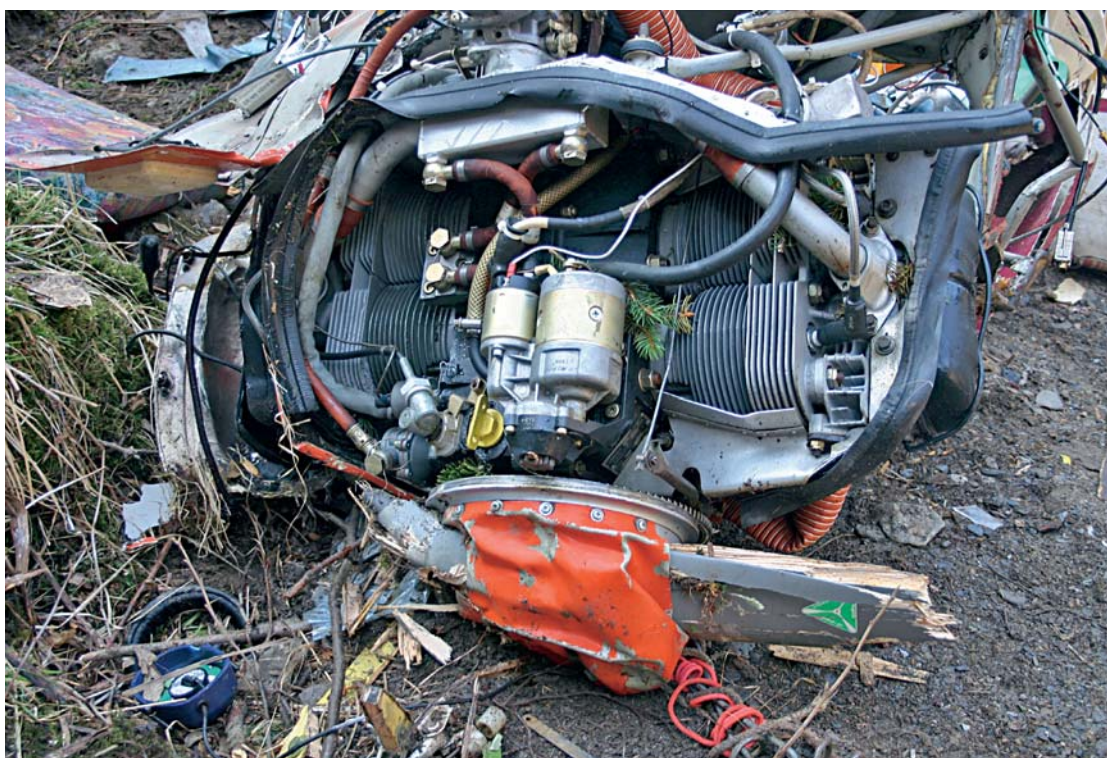
Foto 10

siti di colore grigio uniforme, indicante una corretta combustione. L'ogiva in metallo del mozzo elica presentava una deformazione da schiacciamento con linee di deformazione ad andamento elicoidale in senso opposto a quello di rotazione del motore. Le deformazioni dell'ogiva definivano anche un piano di schiacciamento angolato di circa 30° rispetto al piano di rotazione dell'elica. Tale caratteristica conferma che l'impatto al suolo dell'aeromobile è avvenuto con un angolo di circa 60°.

Dettaglio motore, elica ed ogiva.

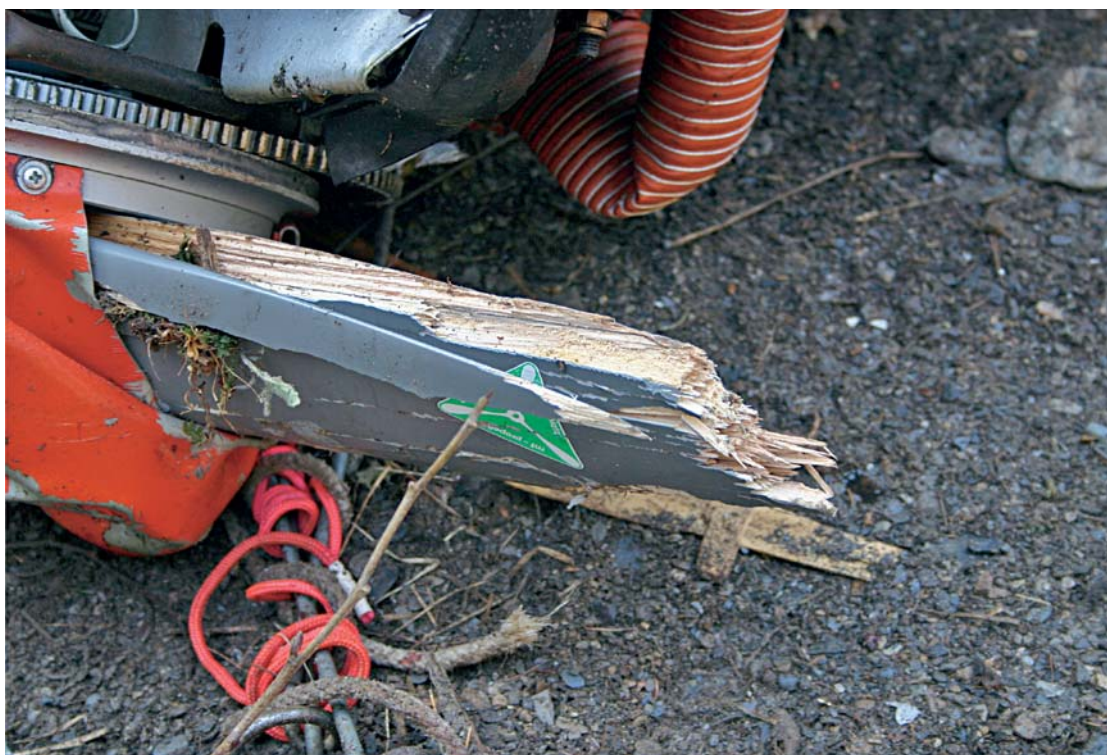
Foto 11

L'elica in legno presentava entrambe le pale tranciate di netto in prossimità del mozzo (si veda Allegato "A"). L'orientamento delle fibre lignee, opposto al senso di rotazione, unitamente alle deformazioni elicoidali dell'ogiva, indica che la rottura delle pale è avvenuta con elica in rotazione e sotto potenza.

Dettaglio della rottura delle pale.

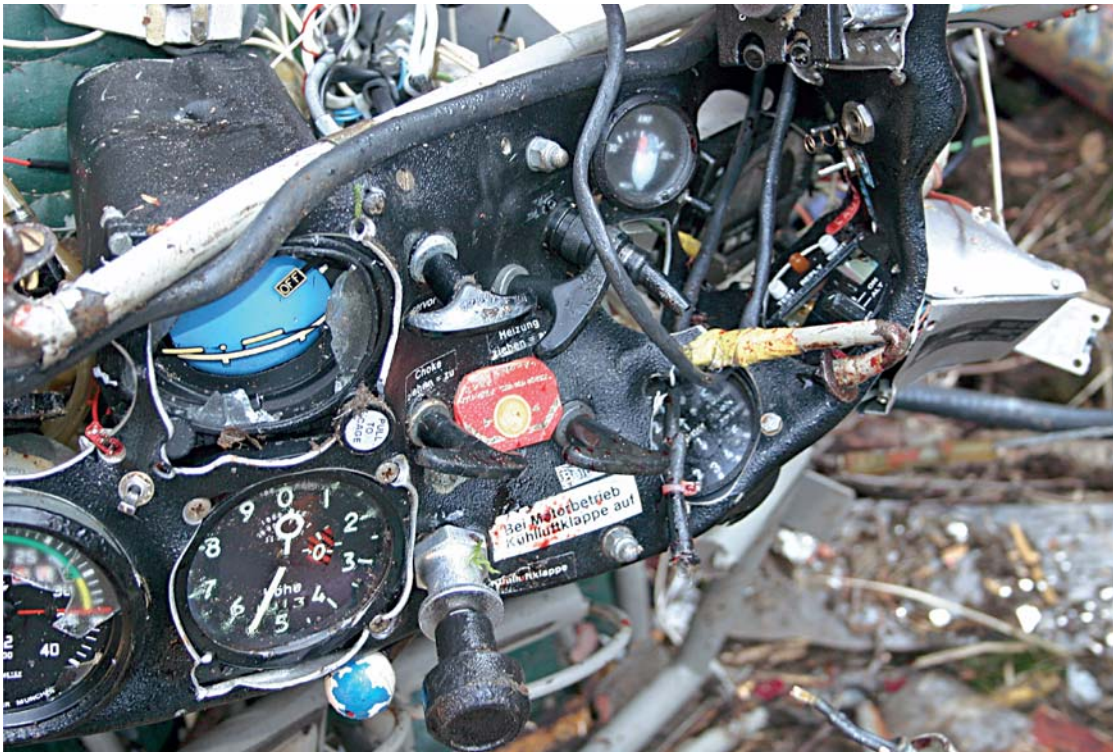
Foto 12

Comandi del motore, con manetta in posizione “tutto avanti”.

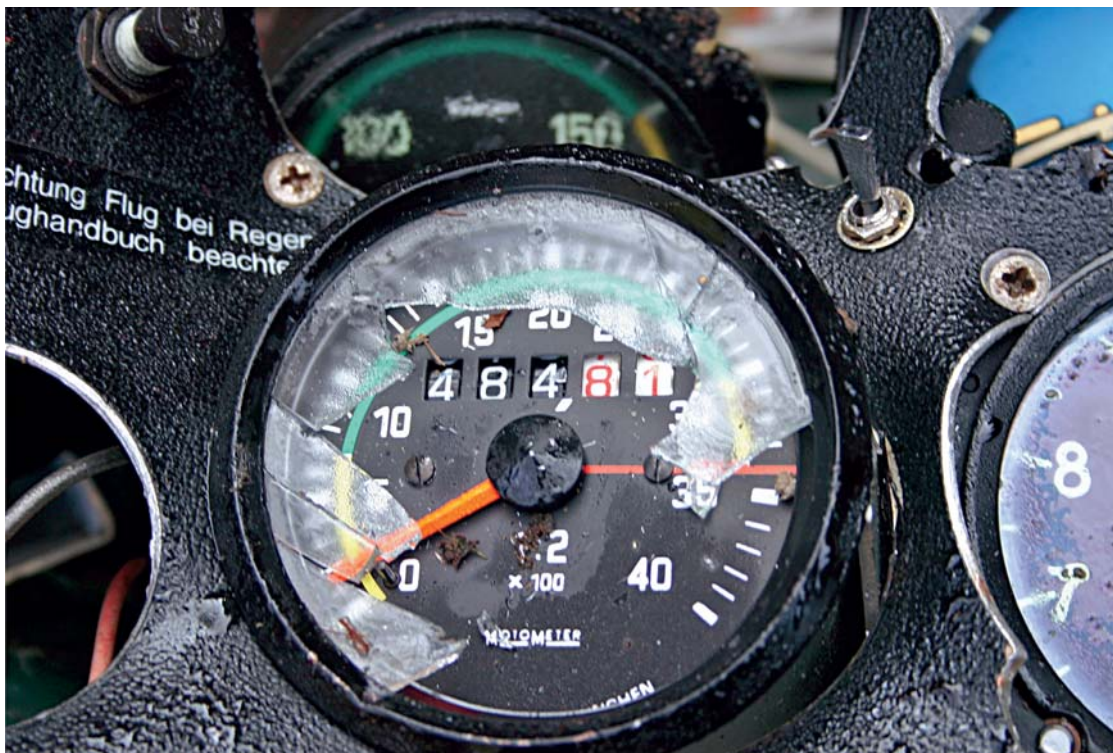
Foto 13

Contagiri motore con orametro motore.

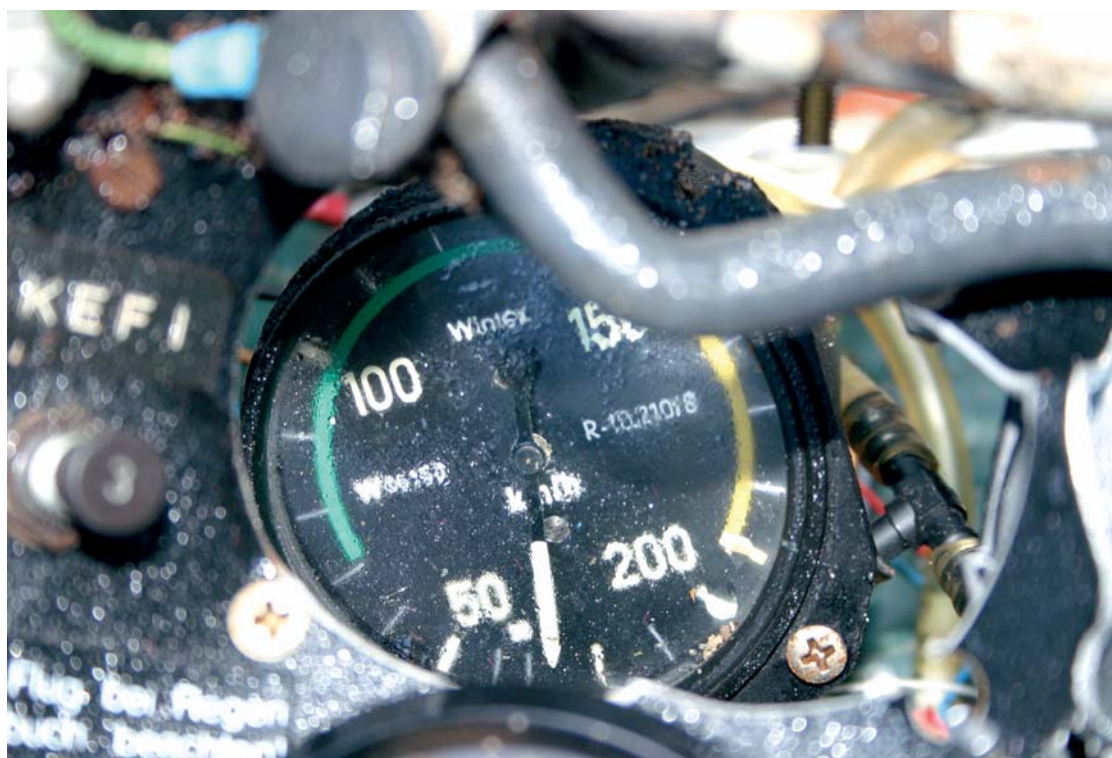
Foto 14

Anemometro.

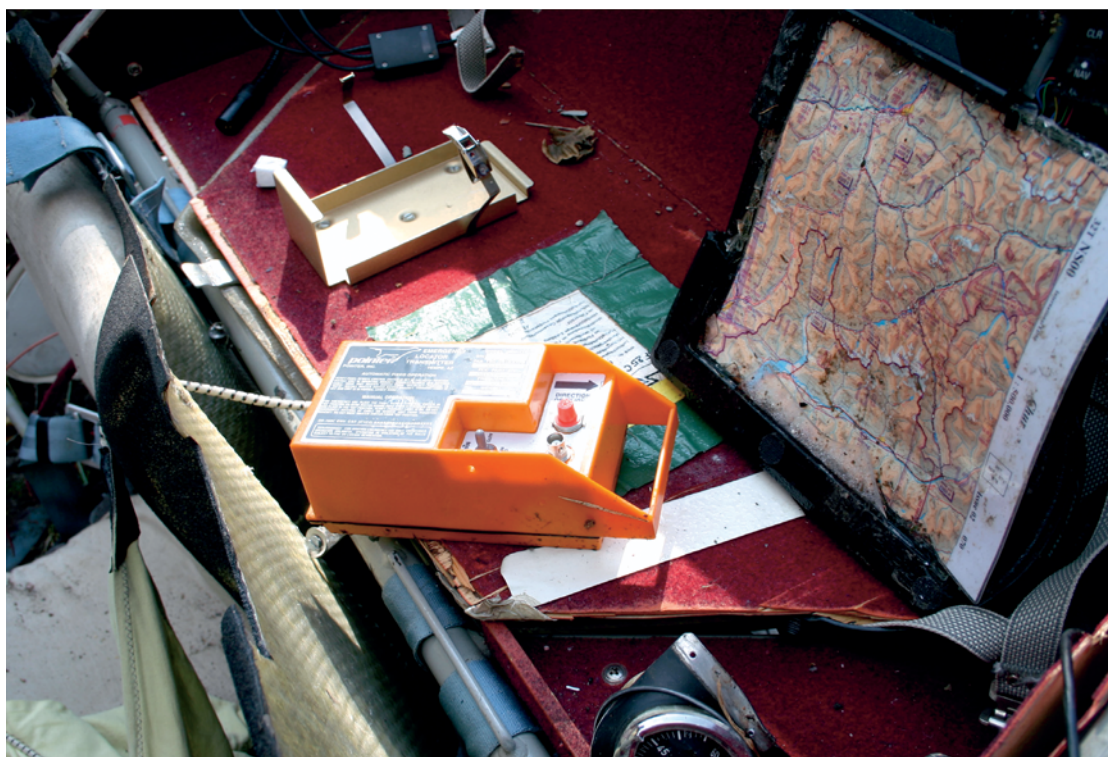
Foto 15

A bordo dell'aeromobile è stato rinvenuto l'apparato ELT (Emergency Locator Transmitter) ancora in buone condizioni e con selettore posizionato su "AUTO" (si veda Allegato "A"). Non si hanno tuttavia informazioni sulla sua eventuale attivazione automatica al momento dell'incidente. Nel corso del sopralluogo operativo, effettuato il giorno successivo all'incidente, il trasmettitore non risultava in trasmissione.

ELT (Emergency Locator Transmitter).

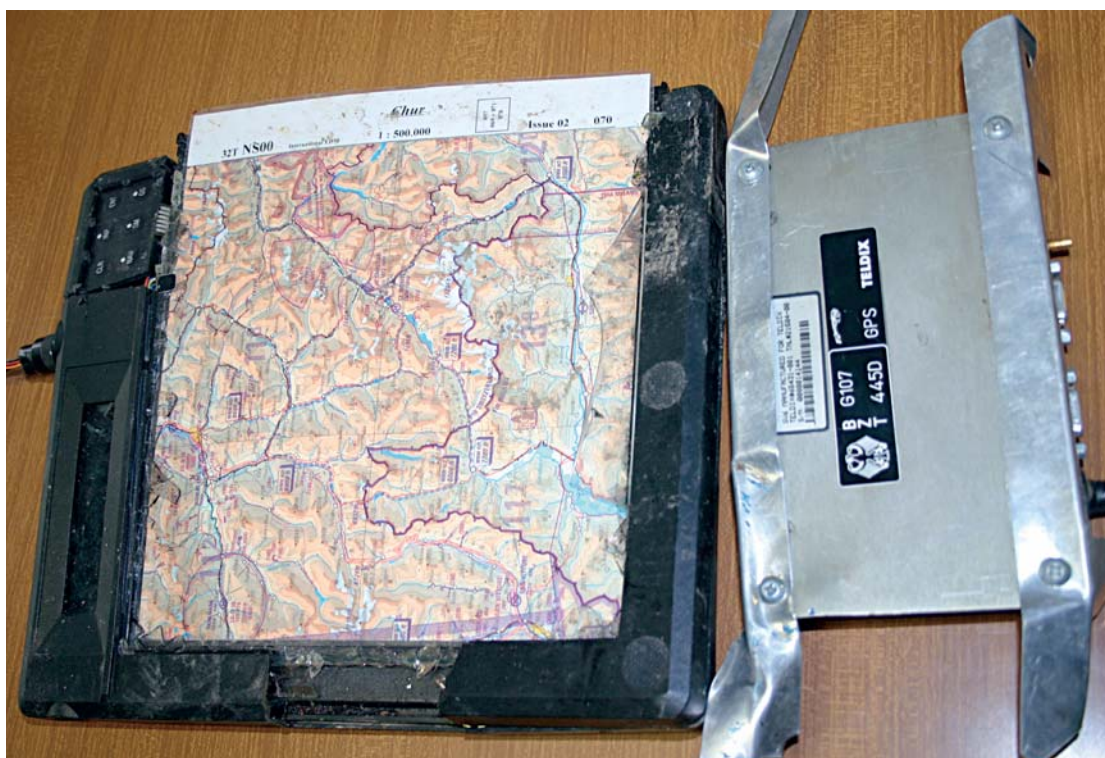
Foto 16

A bordo dell'aeromobile è stato rinvenuto un sistema di navigazione portatile del tipo TELDIX, costituito da una unità GPS e da un plotter cartografico (si veda Allegato "A").

Sistema TELDIX (GPS e plotter cartografico).
