INCIDENTE aeromobile Schleicher ASK 16, marche D-KGOR

Tipo di aeromobile e marche	Motoaliente Schleicher ASK 16, marche D-KGOR.
Data e ora	12 gennaio 2003, 15.14 ora locale.
Località dell'evento	Magnano in Riviera (UD) - 46° 13' 20"N, 013° 09' 48"E, elevazione 620 piedi s.l.m.
Descrizione dell'evento	Atterraggio forzato fuori campo per piantata motore.
Esercente dell'aeromobile	Associazione Volovelistica Rivoli di Osoppo (AVRO).
Natura del volo	Turismo.
Persone a bordo	Due (pilota e un passeggero).
Danni a persone e cose	Occupanti incolumi, danni al carrello di atterraggio, alla semiala destra ed alla fusoliera, nessun danno a terzi.
Informazioni relative al personale di volo	<p>Pilota: maschio, 52 anni, nazionalità italiana.</p> <p>Licenza di pilota di aliante con abilitazione al motoaliente in corso di validità.</p> <p>Controllo medico di seconda classe in corso di validità.</p> <p><i>Esperienza di volo.</i></p> <p>Totale: 199h 18' (66h 53' sul tipo).</p> <p>Ultimi 90 giorni: 1h 07' (1h 07' sul tipo).</p> <p>Nelle ultime 24 ore: 0h 00'.</p>

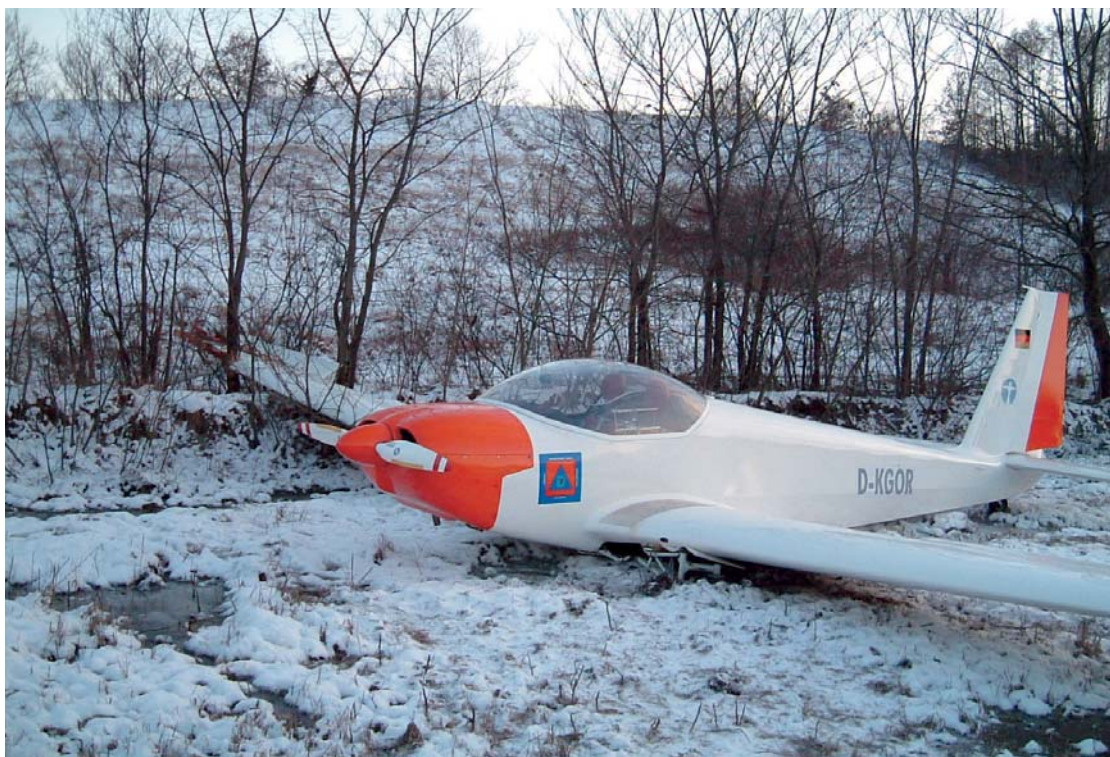
Foto 1

Dopo il contatto con il terreno ghiacciato ed in leggera discesa, avvenuto a metà del campo, l'aeromobile, a seguito di una imbardata a sinistra, iniziava a derapare, subendo il cedimento del carrello e finendo la corsa, a velocità molto bassa, contro la vegetazione circostante.

Posizione di arresto finale del motoaliante.

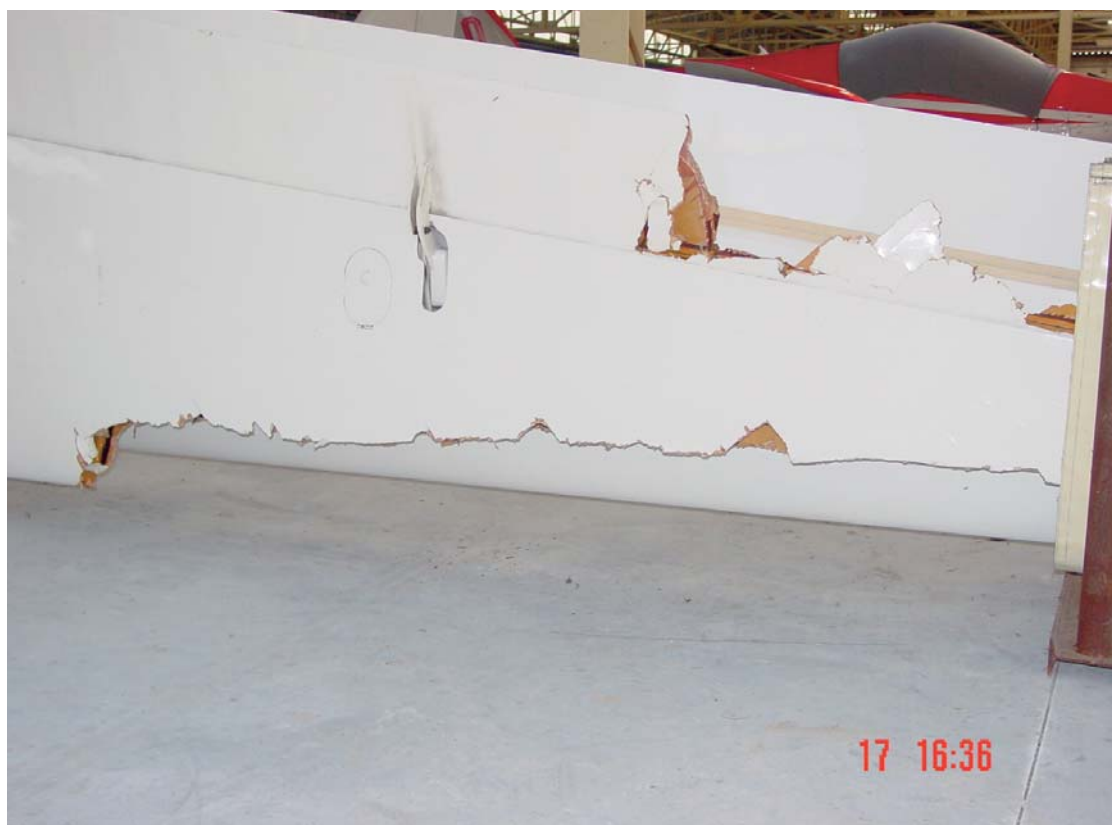
Foto 2

Danni alla semiala.
