INCIDENTE aeromobile Boeing B737-800, marche EI-CSN

Tipo di aeromobile e marche	Boeing B737-800, marche EI-CSN.
Data e ora	25 giugno 2007, ore 15.46 UTC (17.46 ora locale).
Località dell'evento	Aeroporto di Treviso S. Angelo (LIPH).
Descrizione dell'evento	<p>Il giorno 25 giugno 2007, l'aeromobile B737-800 marche EI-CSN, operante il volo FR9513, decollava da Gerona in Spagna (LEGE) alle ore 16.38 UTC con destinazione Treviso S. Angelo (LIPH), con a bordo 174 passeggeri e 6 membri di equipaggio. Il volo si è svolto regolarmente; ai comandi c'era il primo ufficiale (<i>pilot flying</i>) e l'aeromobile era stato autorizzato dal controllo del traffico aereo ad un avvicinamento ILS per la pista 07. Le condizioni meteorologiche erano: visibilità superiore ai 10 km e vento debole dai settori occidentali (2 nodi da 270°) e non erano presenti elementi di criticità.</p> <p>L'aeromobile atterrava in condizioni di massa pari a 63.400 kg e ad una velocità di 138 nodi.</p> <p>Pochi secondi dopo aver toccato la pista, al contatto con la stessa con il carrello anteriore e ad una velocità di poco superiore ai 100 nodi, l'equipaggio rilevava un forte rumore (“<i>a big noise bang</i>”) ed un corrisp

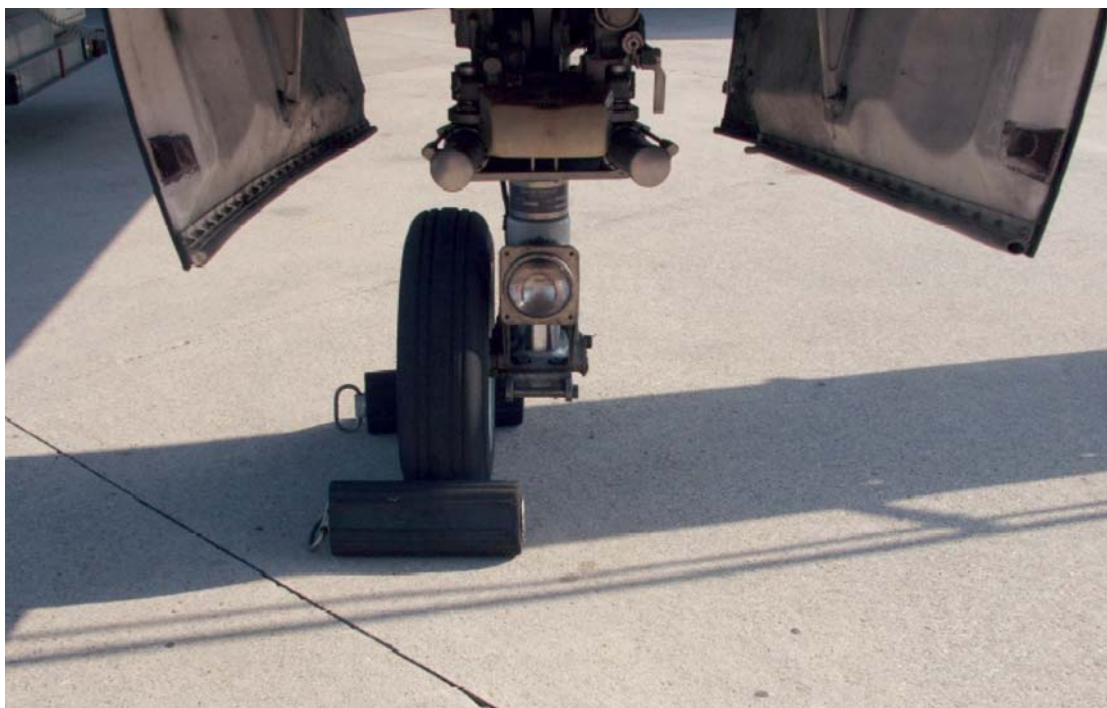
Foto 1

Vista frontale ruotino anteriore.

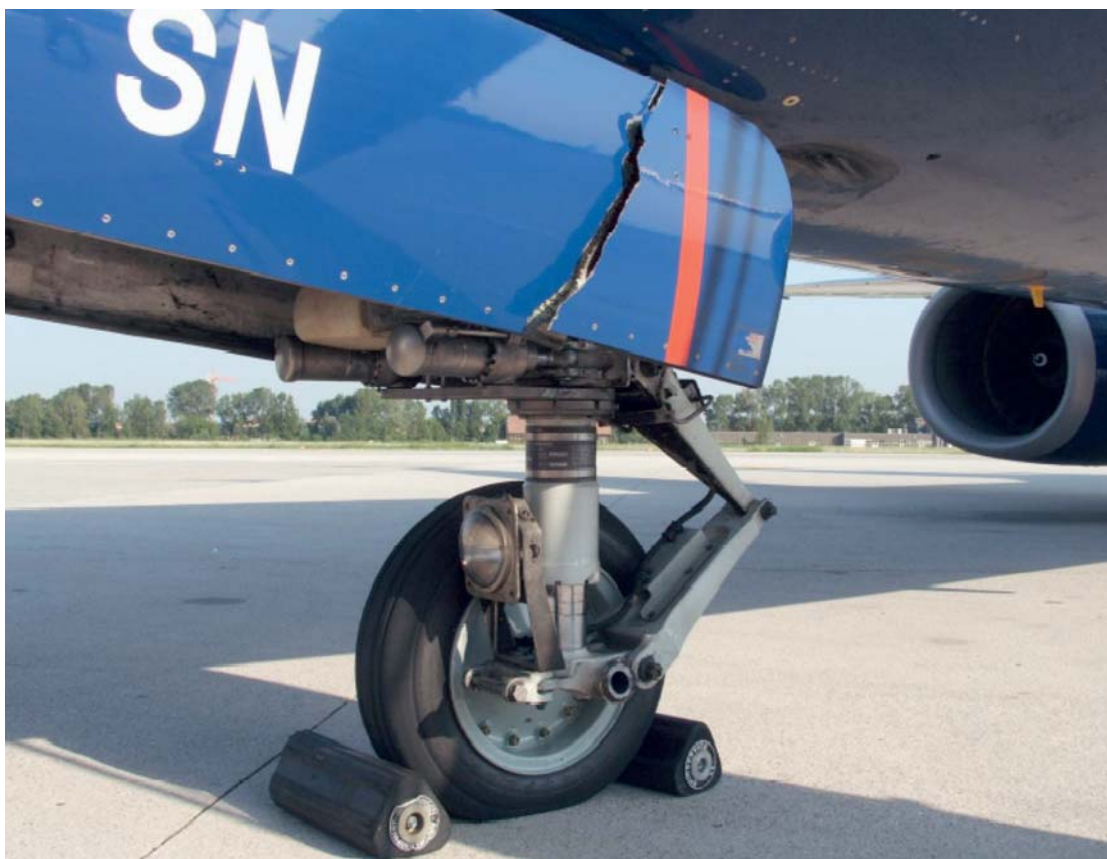
Foto 2

Vista laterale ruotino anteriore.

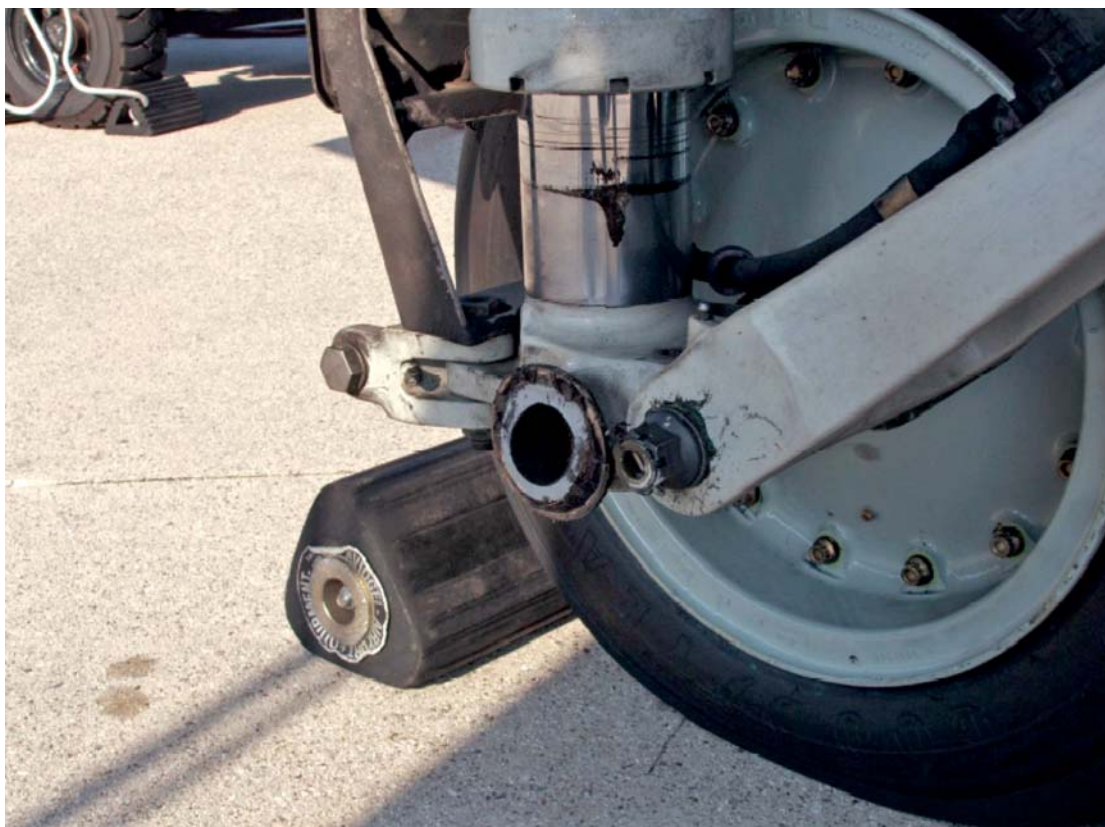
Foto 3

Particolare assale del ruotino anteriore.

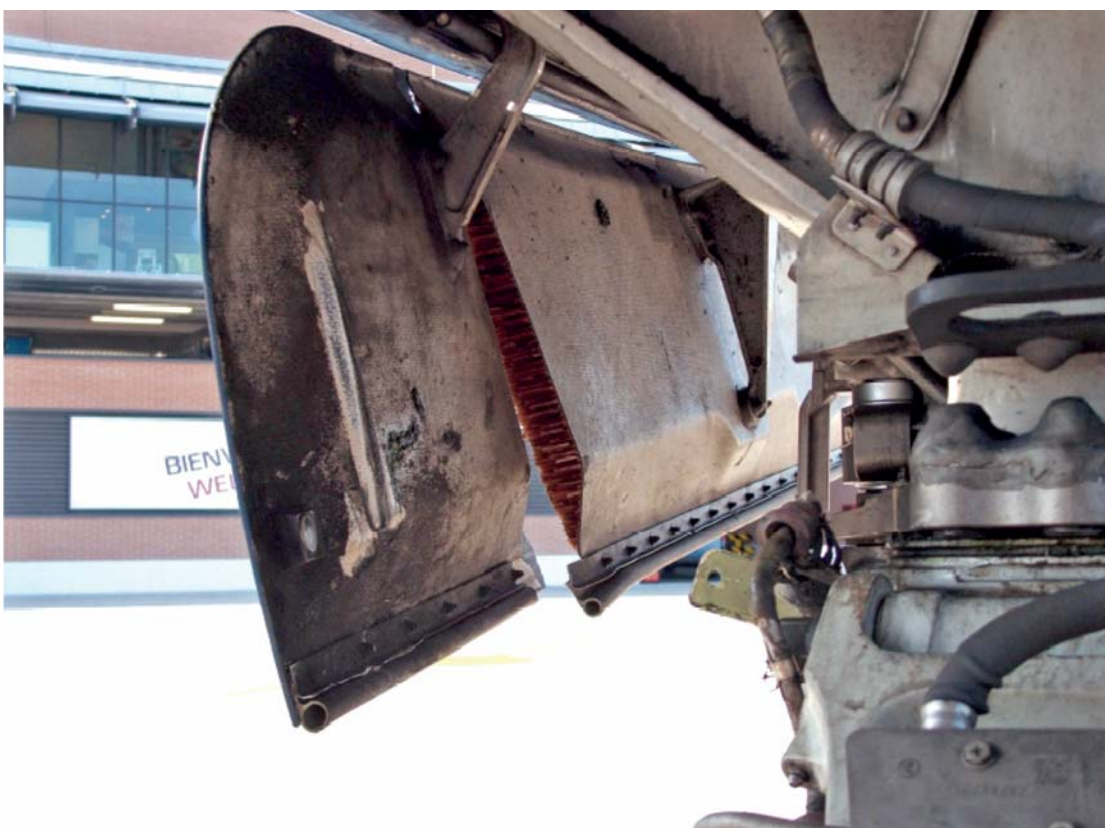
Foto 4

Particolare danni portello del carrello anteriore sinistro.

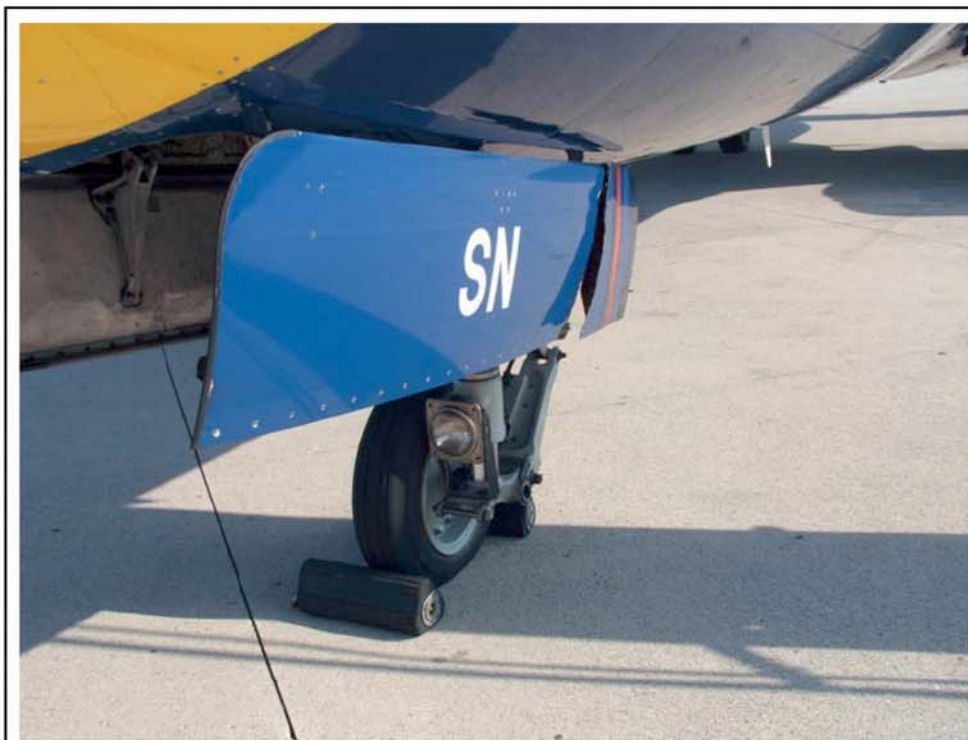
Photo n. 1: EI-CSN as landed at LIPH.

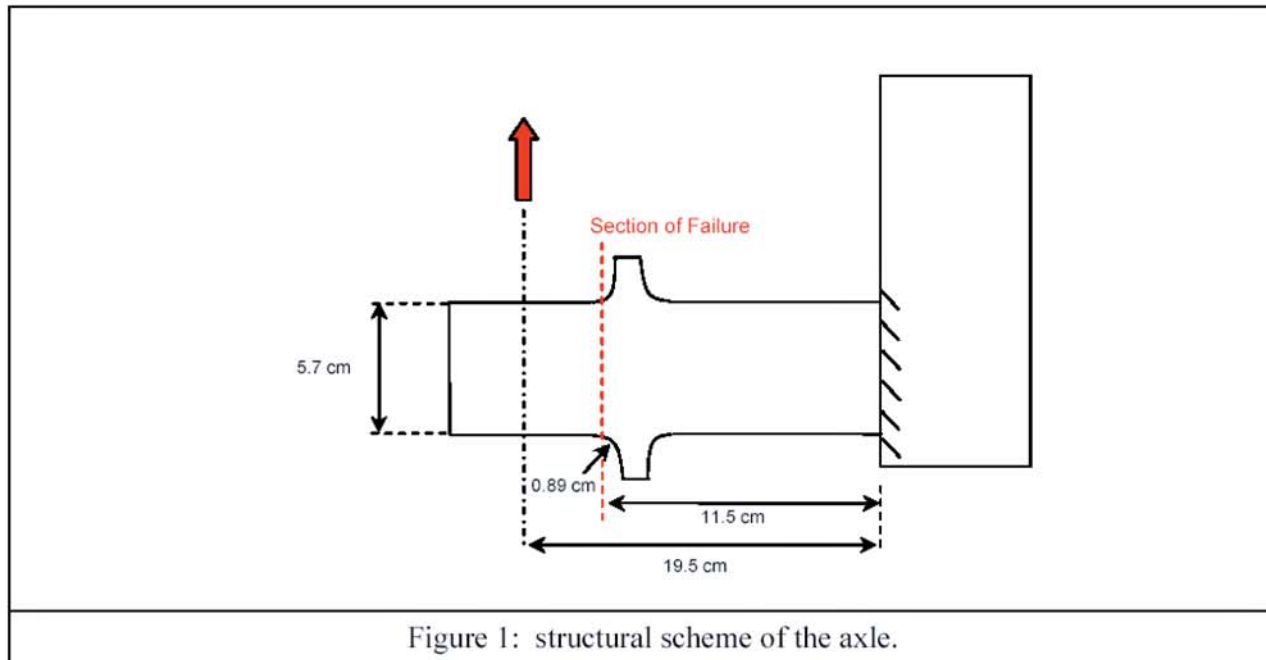
The component, made of high strength steel, AISI 4340M or 300M (UTS 1860÷2070 MPa) failed on its left side (scheme in Figure 1), where the wheel was installed, at 15.309 Cycles Since New (CSN), about 1/5 of its life (75.000 cycles).

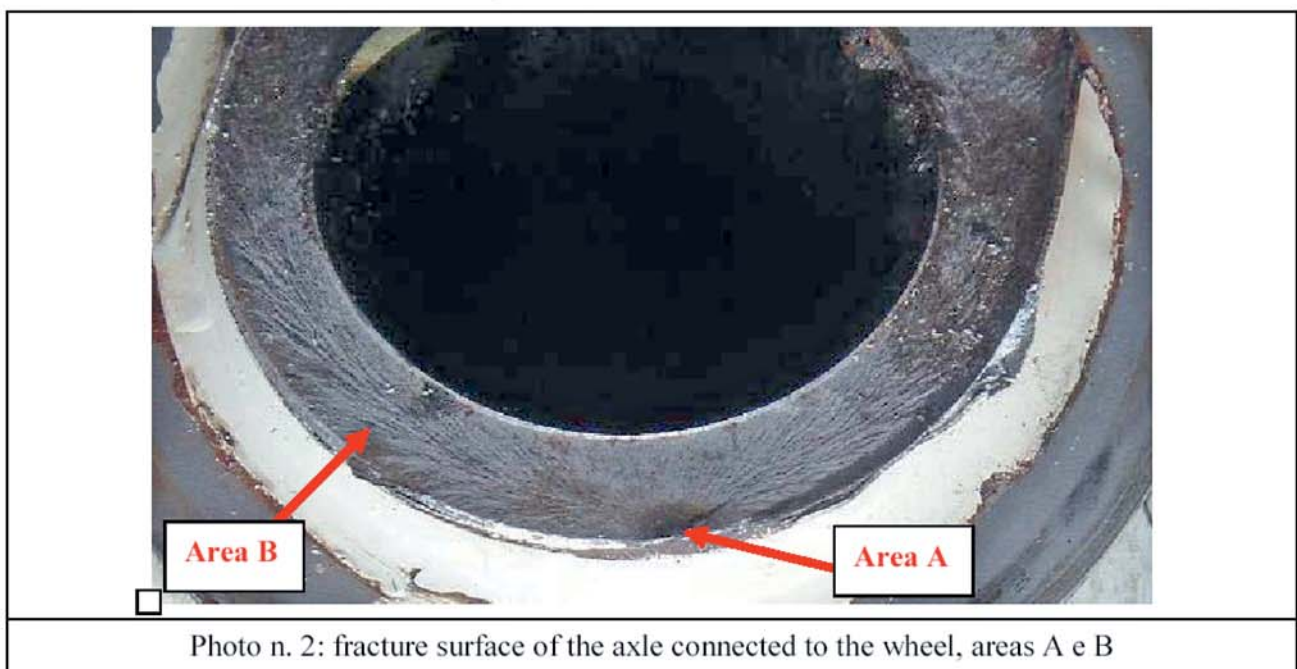
The fracture surface (Photo n. 2) appears exempt from plastic deformation, in agreement with the high strength and consequently brittle nature of the material.

- Area A, dark brown and semi-elliptical or fan shaped, which covers about 5% of the whole fracture surface. This area is located at 6 o'clock position, therefore in the lower part of the axle, where the highest tensile stresses, due to the flexional behaviour imposed by the weight, are concentrated (see scheme in Figure 1). This area is associated to the progressive crack that developed till the final breakage occurred;
- Area B, light grey and plenty of chevron marks, typical of dynamic failures of brittle materials, which covers the remaining 95% of the fracture surface. It is associated to the final and instantaneous breakage of the axle.

This facts show that the axle failure proceeded in two different steps: the first when the progressive crack developed from the high stress region till covering a reduced section of the axle, and the second, covering a much wider area when the final instantaneous breakage took place. During this final breakage, the association of the impact forces due to the landing explains the pattern of the upper part of the fracture surface, that doesn't appear flat and in-plane with the lower part.

With respect to the progressive crack in Photo n. 2, the brown colouration of the area is likely due to a corrosion phenomenon taking place.

This evidence supports the deduction that the structural failure was probably due to a Stress Corrosion Cracking (SCC) phenomenon initiated from general corrosion taking place on the external surface of the axle.

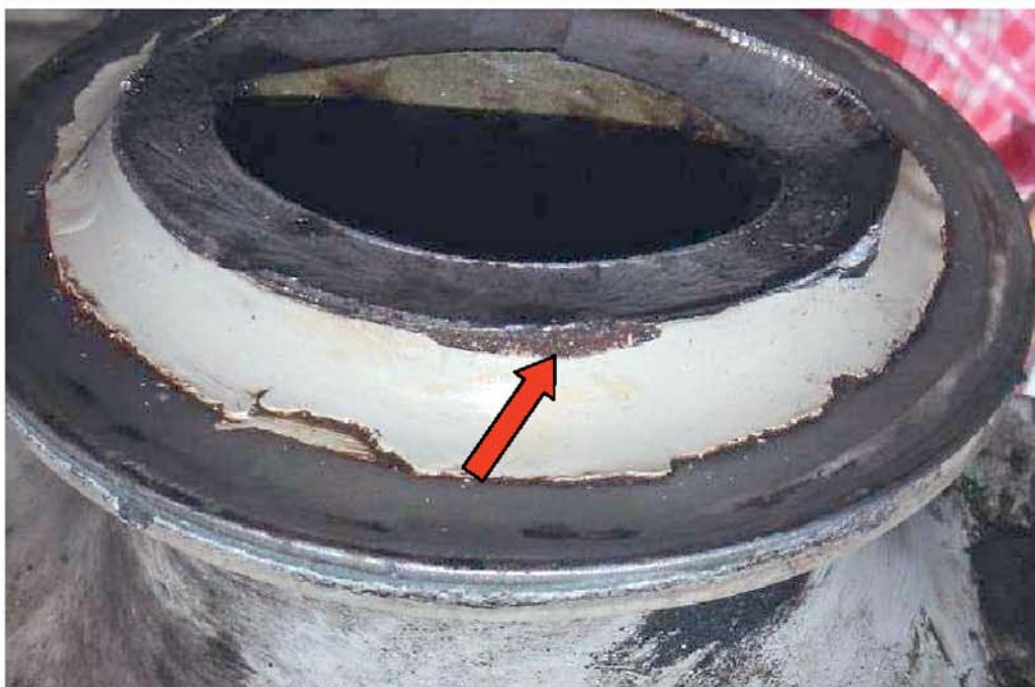
As a matter of fact, when observing the external surface of the component near the crack initiation region, the presence of an uniform corrosion process, accompanied by some pitting, was found (arrow in Photo n. 3).

Photo n. 3: presence of uniform corrosion on the external surface, right where the progressive crack initiation.

perform an *una tantum* visual inspection on the NLG axles installed on all the 737 models currently equipped with similar component. The inspection should be accomplished by preliminary removal of the spacer and then particularly focused on verifying any presence of corrosion at the 6 o'clock position after removal of the spacer. If corrosion is detected in that specific area an additional NDT for cracks (dye penetrants or MPI) has to be implemented.

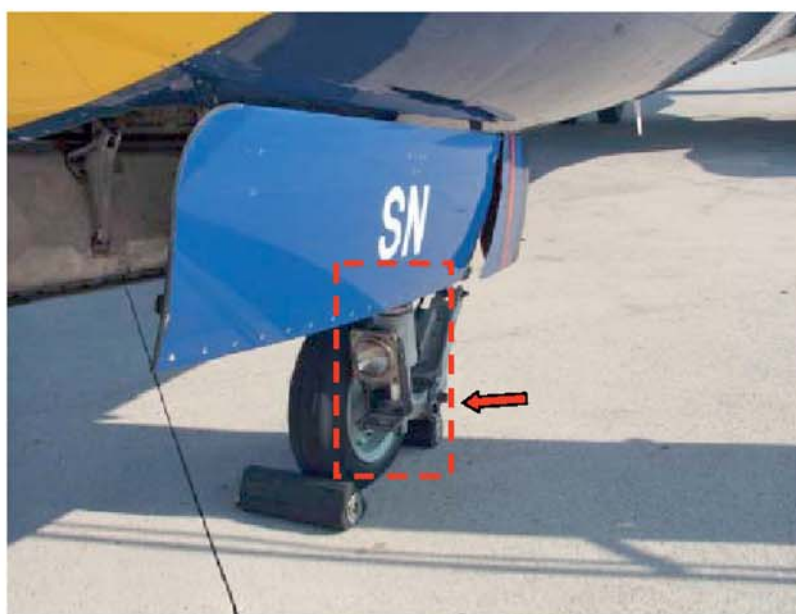
Figura 1 – Rottura assale NLG

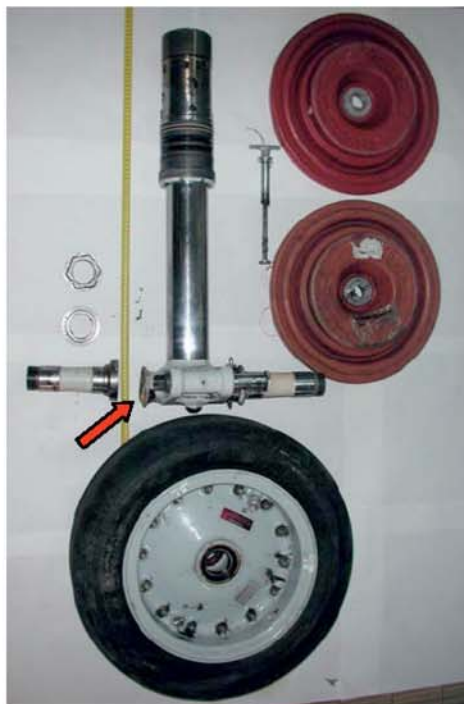
Il particolare in oggetto, facente parte del complessivo *inner cylinder*, risulta rotto in corrispondenza della zona di innesto del ruotino sinistro (freccia in Figura 2). Le superficie di rottura, priva di deformazioni plastiche, di aspetto piano con i bordi inclinati a 45°, è caratterizzata dalla presenza di due zone distinte, A e B in Figura 3.

Figura 2 – Complessivo inner cylinder

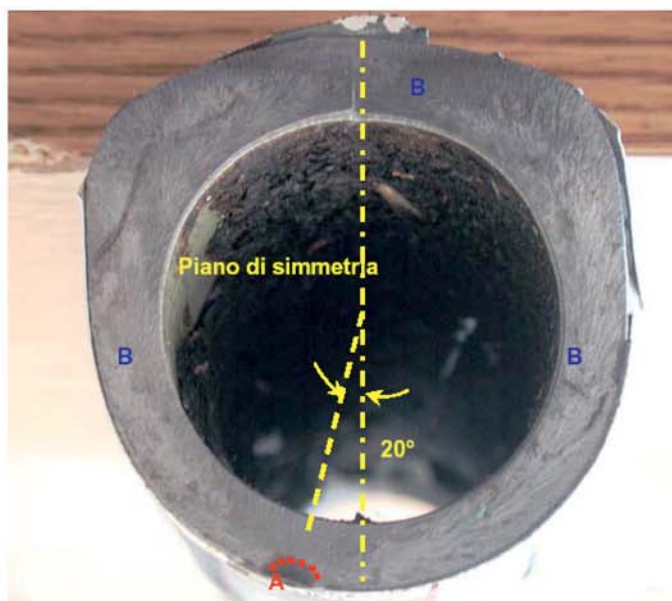
Figura 3 – Superficie di rottura

La zona A risulta localizzata tra ore 6 e 7, occupa una percentuale di circa il 4% dell'intera superficie di rottura ed è caratterizzata da una colorazione scura e da una forma semicircolare (tratteggio rosso in Figura 3).

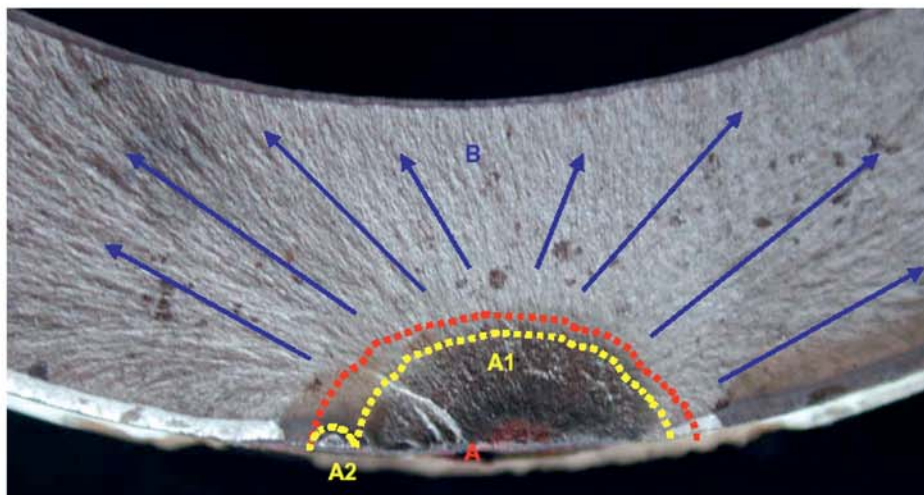
All'interno di tale zona, che individua l'innescò della crinatura, si evidenziano inoltre due diverse zone, denominate A1 ed A2 in Figura 4, ognuna di esse ancora di aspetto semiellittico ed associate allo sviluppo di fenomeni corrosivi stratificatesi nel tempo (particolare in Figura 5).

Figura 4 – Zona di innescò

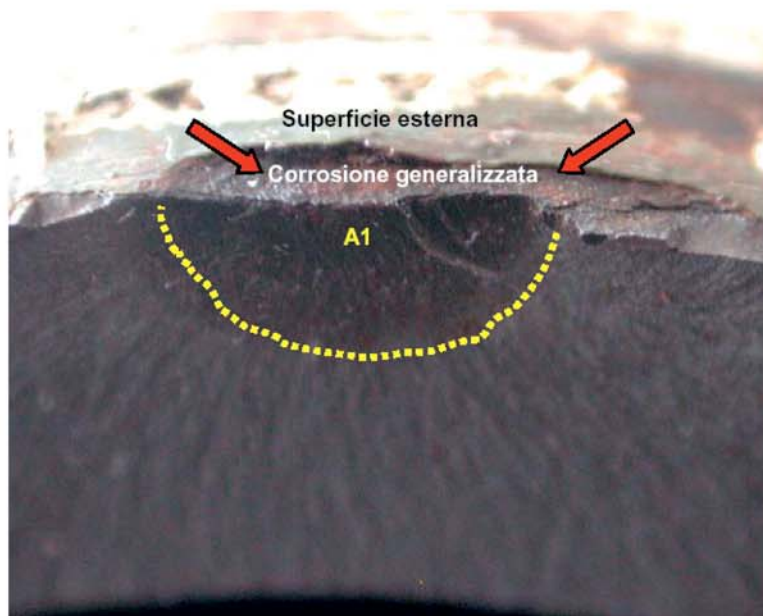
In corrispondenza dell'innescò, sulla superficie esterna del particolare, si osserva inoltre un esteso ed avanzato fenomeno di corrosione generalizzata, Figura 5, visibile anche sul bordo dell'altra superficie di rottura generata, Figura 6.

Figura 5 – Area A1 e corrosione generalizzata della superficie esterna

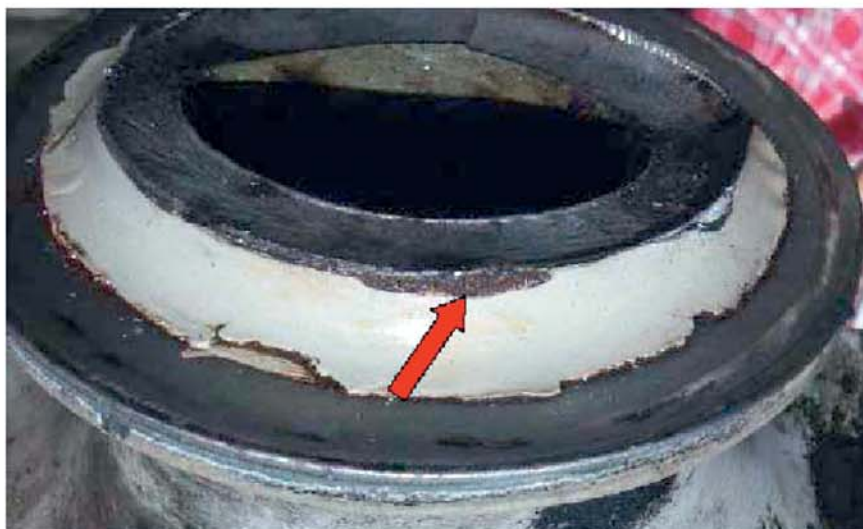
Figura 6 – Corrosione generalizzata della superficie esterna in corrispondenza dell'innesco

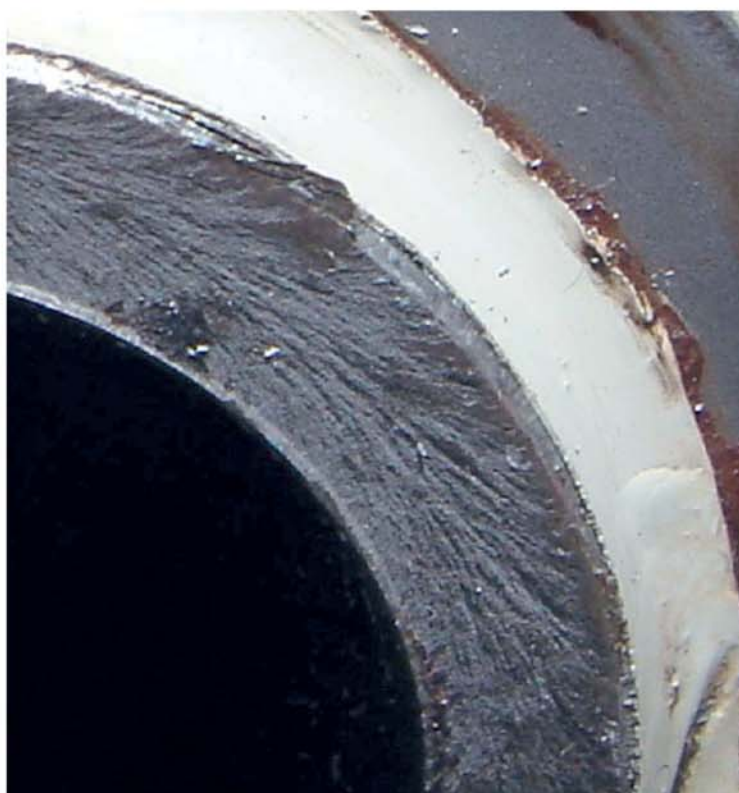
La zona B presenta una colorazione più chiara della precedente ed occupa il restante 96% della superficie di rottura. La stessa è caratterizzata dalla presenza di segni radia di propagazione della rottura, *chevron marks*, (Figura 7) che convergono tutti in corrispondenza dell'innesco (Figura 4) e rappresenta la fase di rottura finale prodotta: di schianto.

Figura 7 – Segni radiali di propagazione

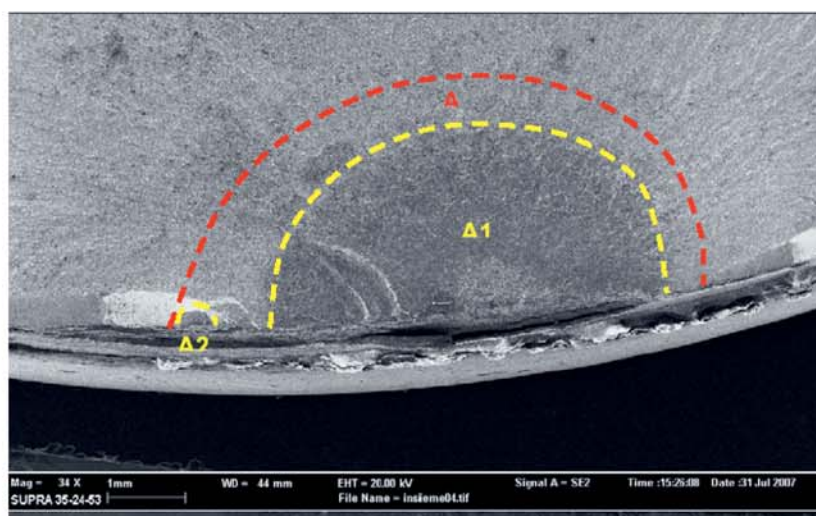
Figura 8 – Zona A

La porzione a carattere progressivo (tratteggio rosso in Figura 8) si presenta a forma circa semi-circolare e si estende per circa 2.7 mm in profondità. Le lunette di colore scuro presenti al suo interno, associabili a due differenti zone di innesco della crinatura (zone A1 e A2 in Figura 8), presentano una profondità di circa 2.2 mm (lunetta A1 in Figura 9) e di circa 0.2 mm (lunetta A2 in Figura 10).

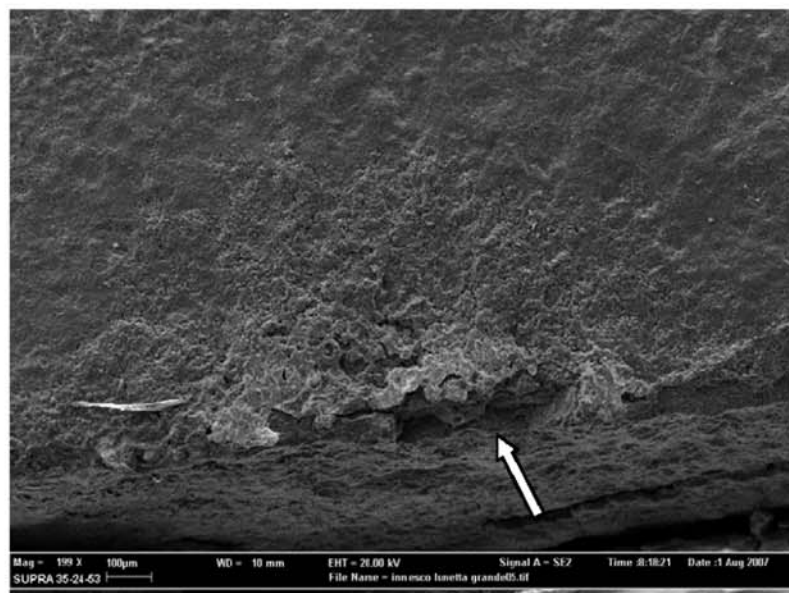
Dal punto di vista morfologico, le stesse mostrano, in prossimità della superficie esterna, la completa corrosione dei grani cristallini (particolare in Figura 11 e Figura 12). Sulla superficie esterna, inoltre, si evidenzia la presenza di pit di corrosione di estensione massima circa $350 \times 120 \mu\text{m}$ (freccia in Figura 11 e particolare in Figura 13) insieme alla presenza di un esteso fenomeno di corrosione generalizzata da cui si dipartono attacchi a carattere intergranulare (Figura 13).

Figura 11 – Corrosione lunetta A1

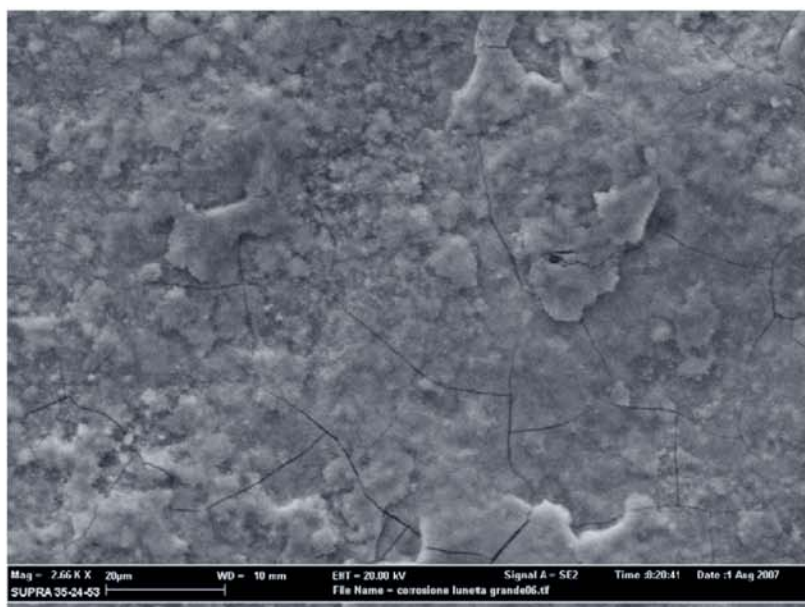
Figura 12 – Particolare corrosione lunetta A1

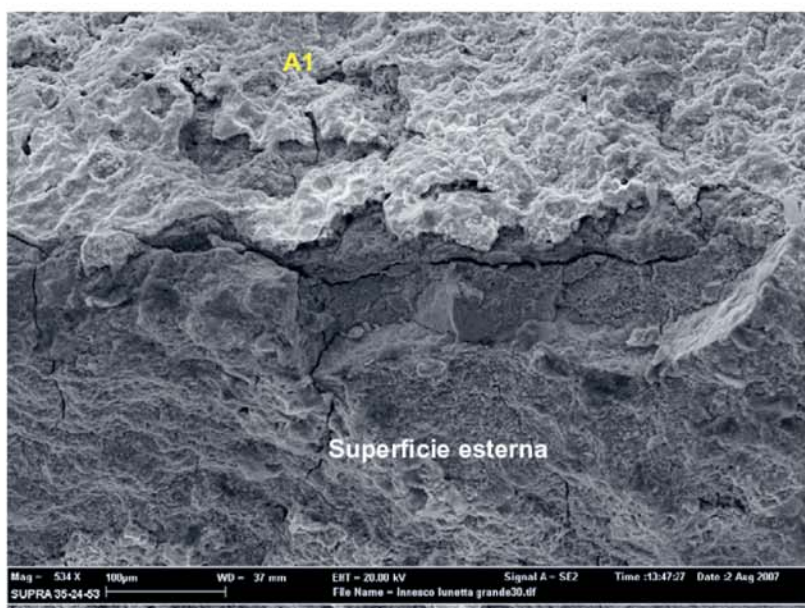
Figura 13 – Pit e corrosione generalizzata della superficie esterna, lunetta A1

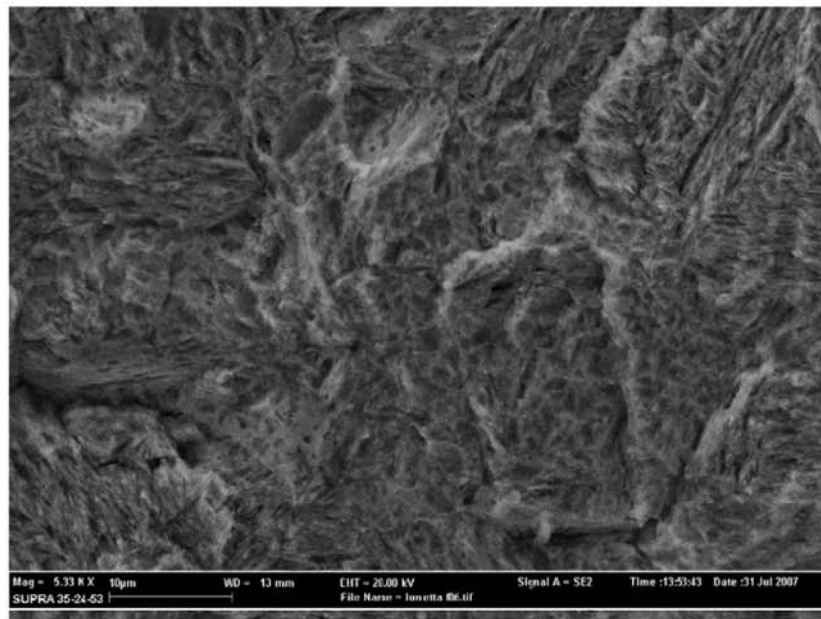
Allontanandosi dalla superficie esterna fino a raggiungere la linea di frontiera della propagazione, la corrosione tende ad assumere un aspetto intergranulare con grani parzialmente corrosi (Figura 14).

Figura 14 – Rottura intergranulare con grani parzialmente corrosi, lunetta A1

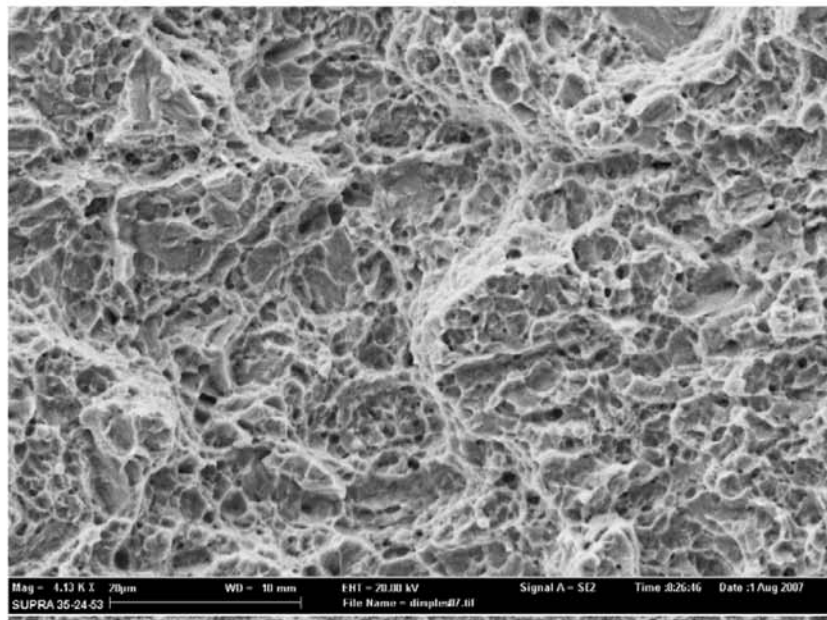
La superficie di rottura di questa zona evidenzia una morfologia a microbucche, tipica delle rotture di schianto (Figura 15). Il passaggio tra la zona A e la B è avvenuto in modo netto: non è stata evidenziata, infatti, alcuna propagazione della crinatura dovuta a fenomeni di fatica (Figura 16).

Figura 15 – Sovraccarico della zona B

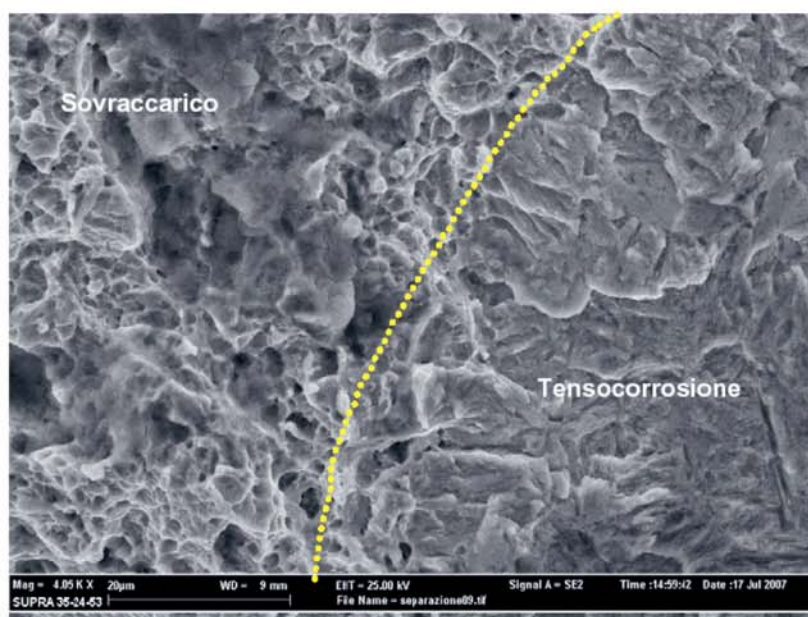
Figura 16 – Linea di frontiera tra la tensocorrosione ed il sovraccarico

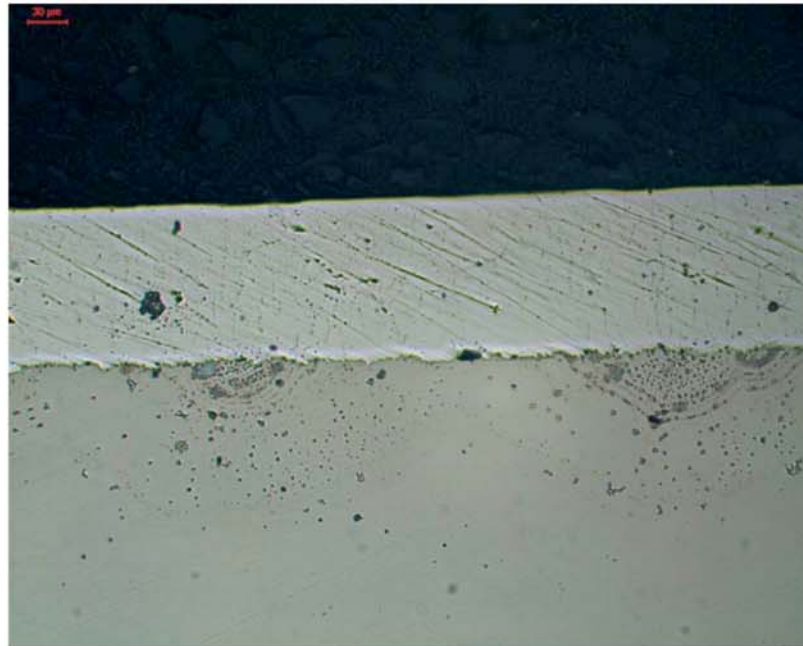
La cromatura, posta a circa 3.2 mm dalla superficie di rottura, presenta uno spessore di circa 125 µm e risulta compatta ed aderente al substrato (Figura 17).

Figura 17 – Cromatura

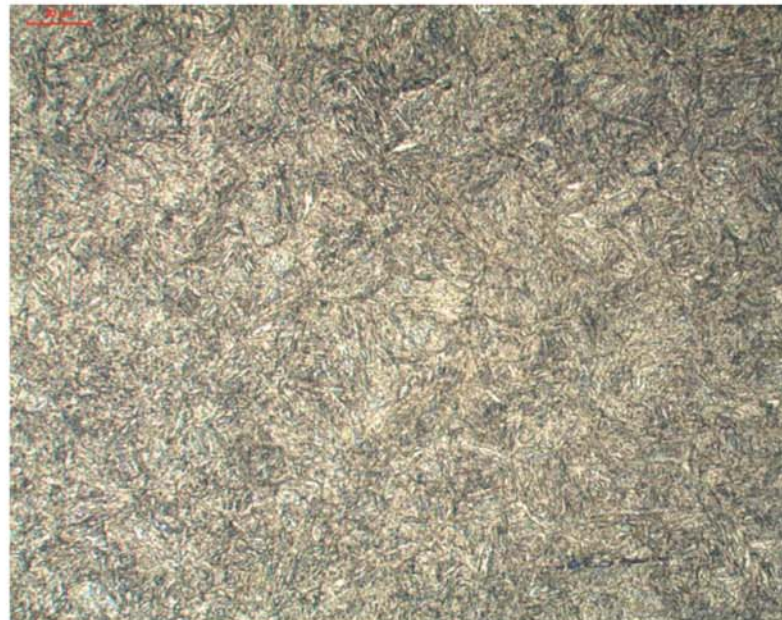
La micrografia effettuata al cuore evidenzia una regolare struttura di martensite parzialmente rinvenuta all'interno di una originaria matrice austenitica (Figura 18) che si mantiene anche in corrispondenza della zona d'innescò (Figura 19). In tale zona si evidenzia inoltre la presenza di un pit di corrosione avente una profondità di circa 140 μm (tratteggio in Figura 19).

Figura 18 – Microstruttura al cuore

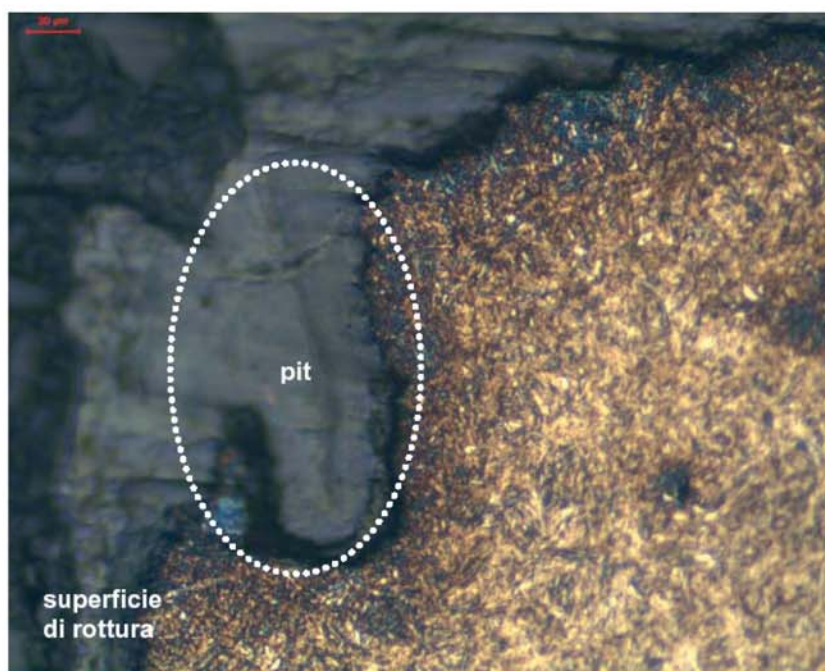
Figura 19 – Microstruttura in corrispondenza della zona d'innesco e pit, lunetta A1
