RELAZIONE D'INCHIESTA

**INCIDENTE
OCCORSO ALL'ALIANTE
Rolladen Schneider LS8-18, marche HB-3313
località aeroporto di Asiago (VI)
21 aprile 2005**

**AGENZIA NAZIONALE
PER LA SICUREZZA DEL VOLO**

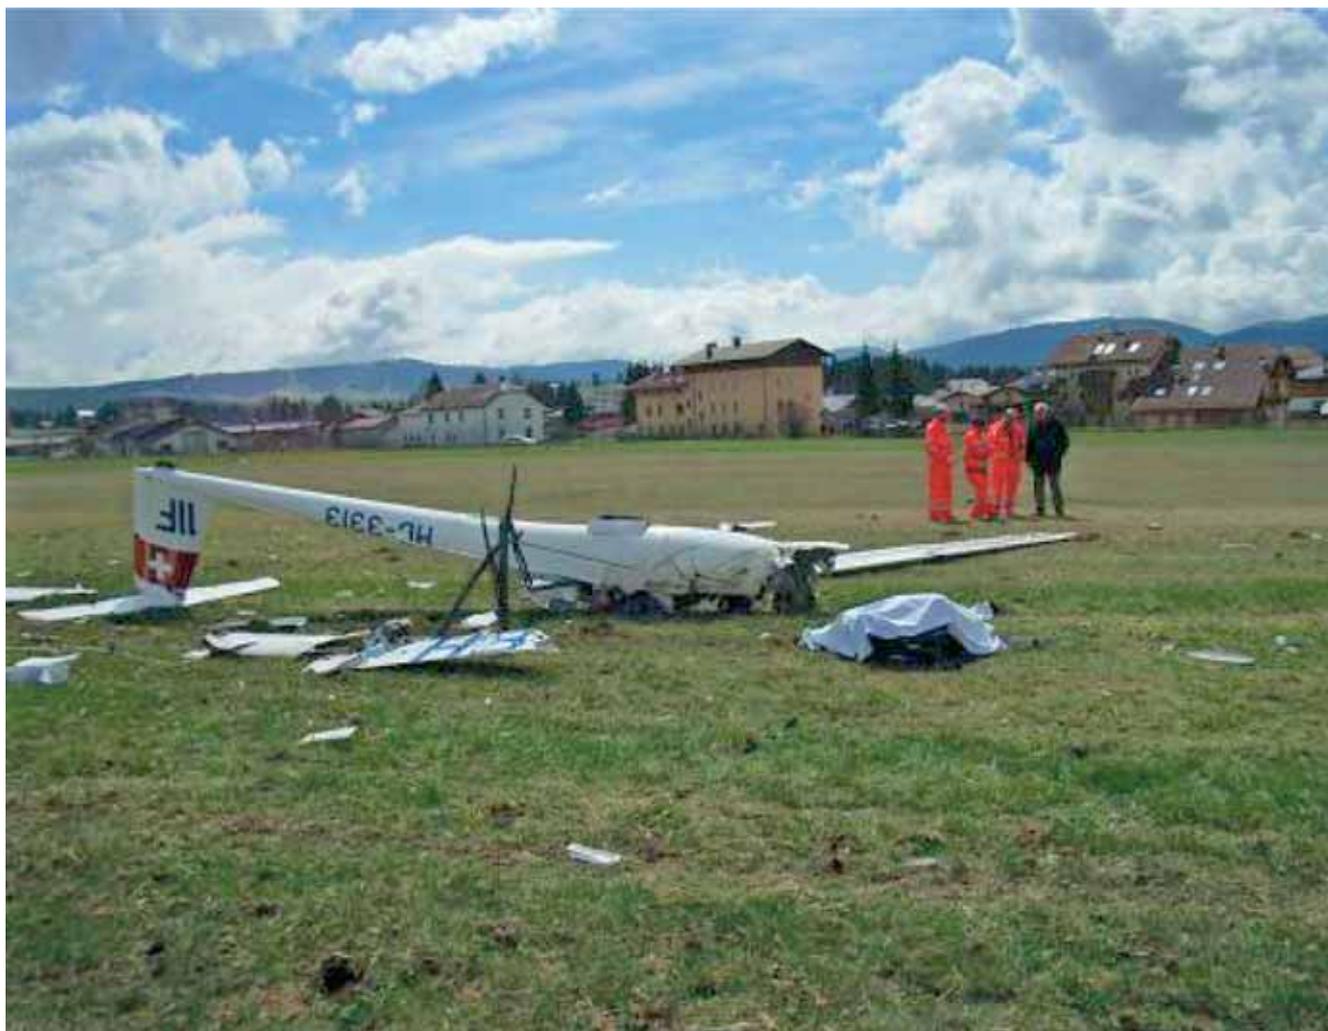
Foto n. 1: relitto, vista d'insieme.

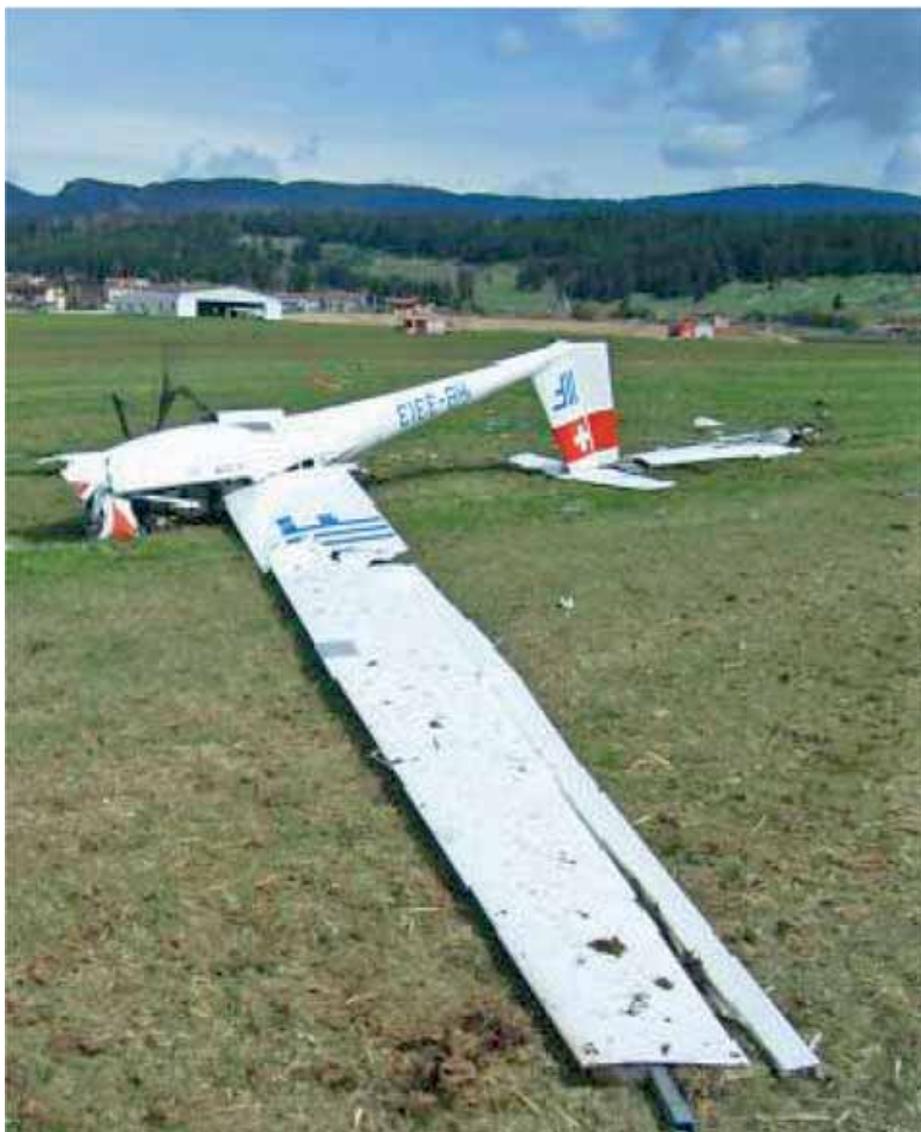
A seguito del violento impatto con il terreno, l'aliante è andato completamente distrutto. L'entità dei danni è risultata particolarmente elevata a carico della cabina di pilotaggio e della semiala sinistra; relativamente meno danneggiata è risultata invece la semiala destra e quasi integro il troncone di coda con i relativi impennaggi (foto n. 2).

Foto n. 2: relitto, vista lato destro.

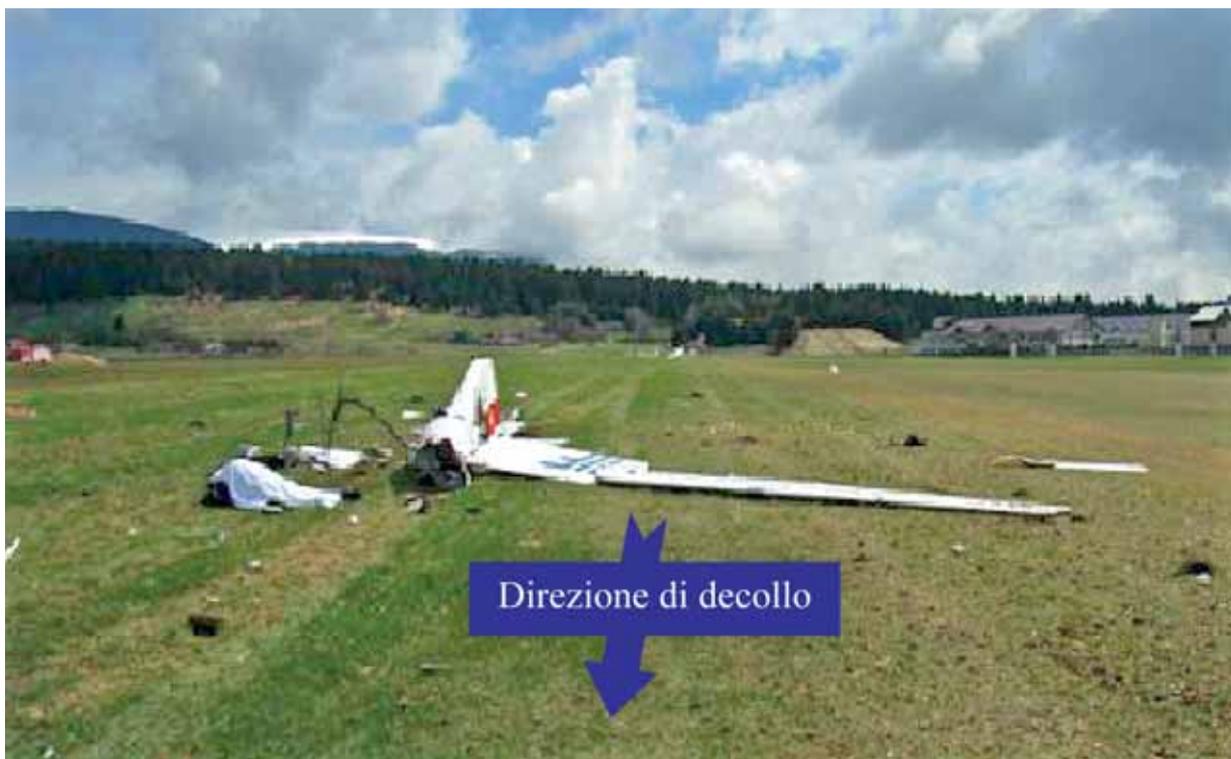
Il relitto risultava disposto in posizione rovesciata, con la prua in direzione concorde con quella di decollo (foto n. 4).

Foto n. 4: aliante LS8-18 dopo l'impatto al suolo.

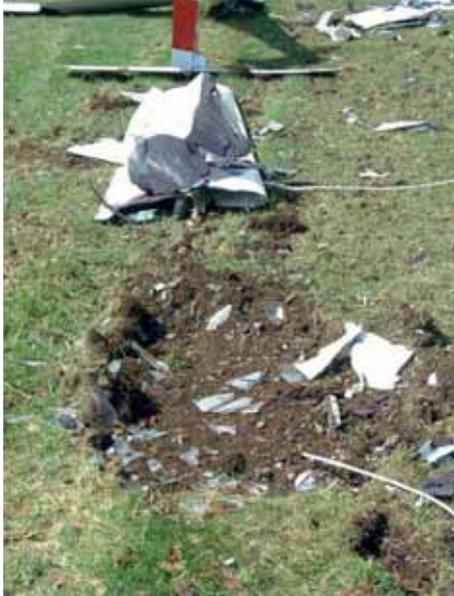
Al suolo si rilevavano tre impronte principali: la prima, costituita da un cratere poco profondo e di forma ellittica (foto n. 5); la seconda, formata da un cratere di forma triangolare, più piccolo ma più profondo del precedente (foto n. 6); la terza, rappresentata da una linea retta congiungente le due tracce precedenti (frecce in foto n. 7).

Foto n. 5: cratere ellittico.

All'interno dei citati crateri si riscontravano, rispettivamente, frammenti del tettuccio in quello ellittico e componenti della semiala sinistra in quello di aspetto triangolare.

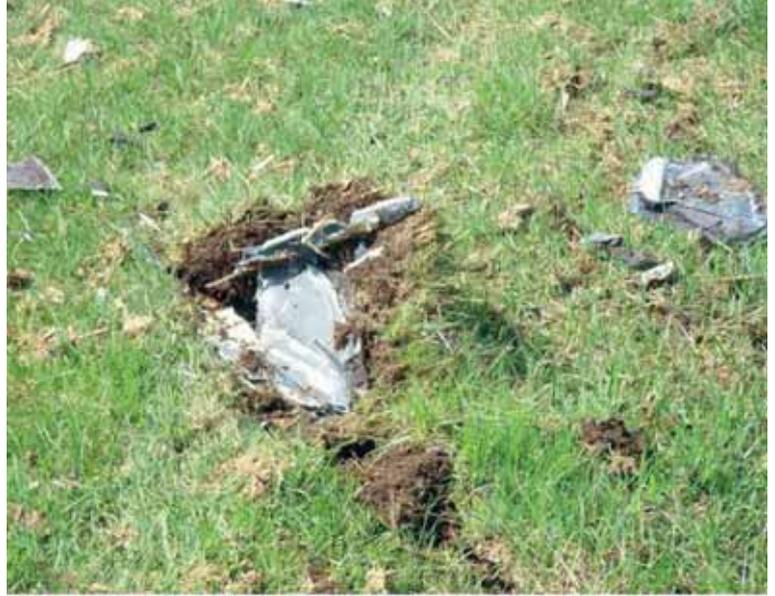
Foto n. 6: cratere triangolare.

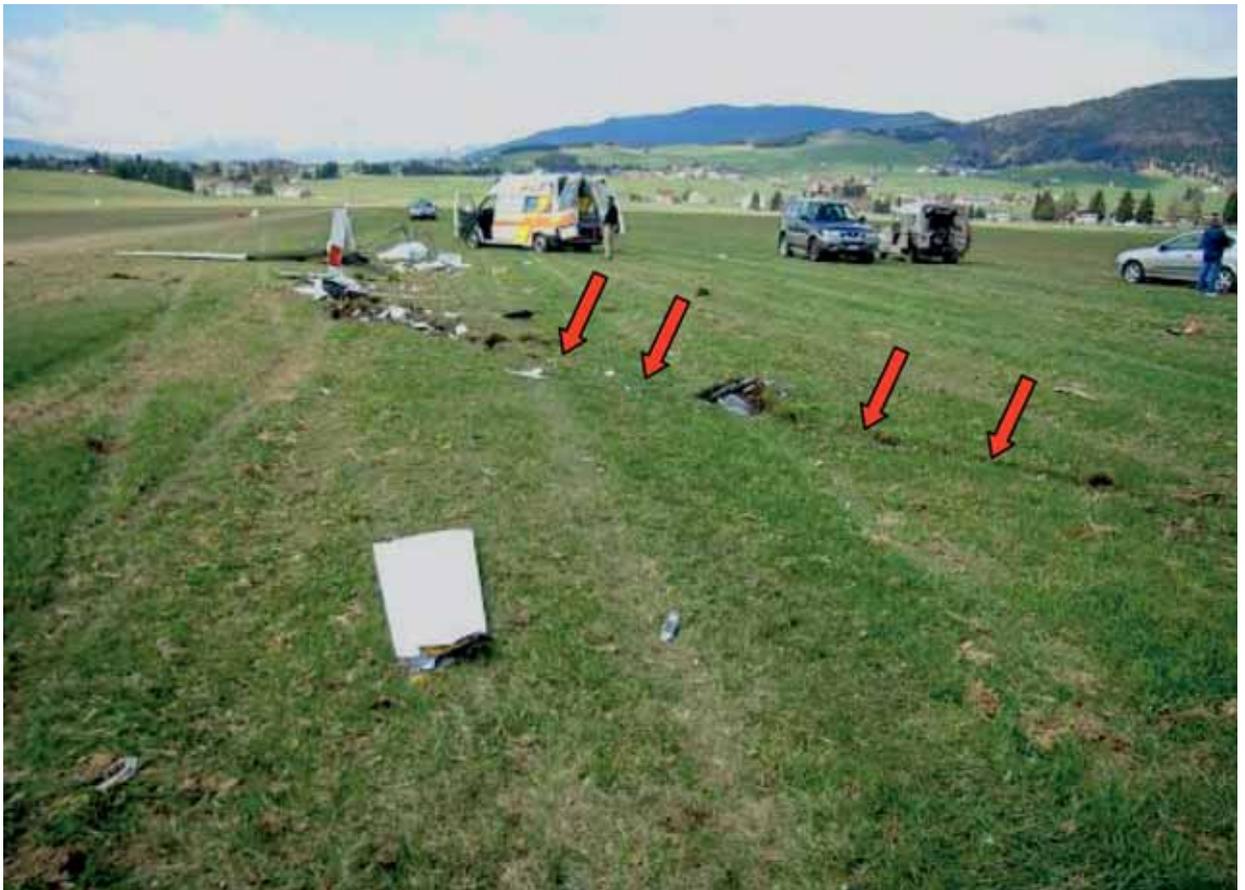
Foto n. 7: traccia rettilinea congiungente i crateri.

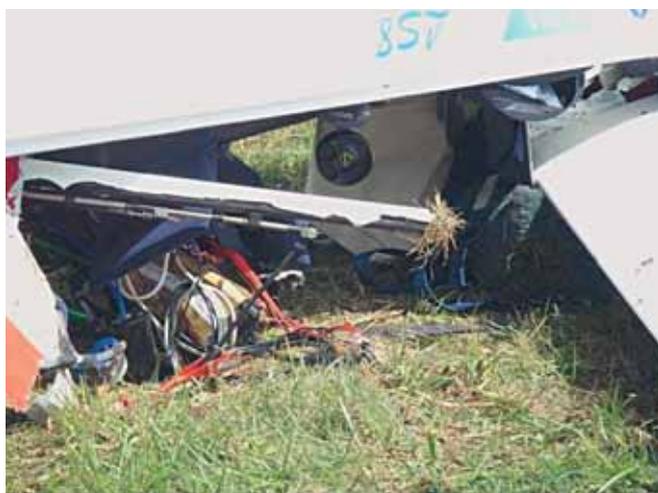
Tali evidenze portano a ritenere che il primo impatto, in assetto picchiato, sia avvenuto con l'estremità alare sinistra, cui è seguito, a breve distanza di tempo, l'impatto dell'abitacolo. L'abitacolo e la semiala sinistra erano, in effetti, le due sezioni dell'aliante sulle quali risultavano concentrati i danni maggiori: completamente distrutto il primo (foto n. 8), divelta (foto n. 9) e frantumata in numerosi frammenti la seconda (foto n. 10); fra questi, quello riguardante il diruttore ne rivelava la posizione estesa (foto n. 11).

Foto n. 8: particolare zona abitacolo.

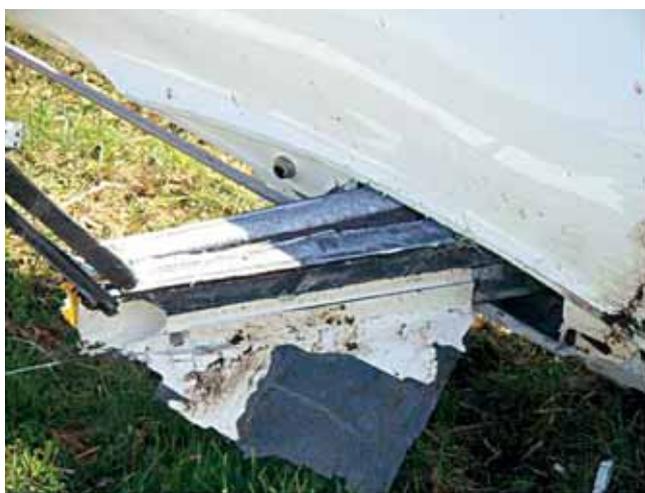
Foto n. 9: rottura attacco semiala destra.

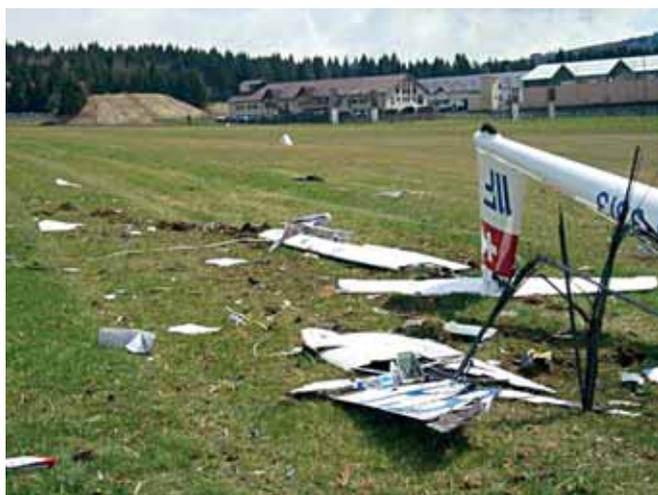
Foto n. 10: dispersione frammenti della semiala sinistra.

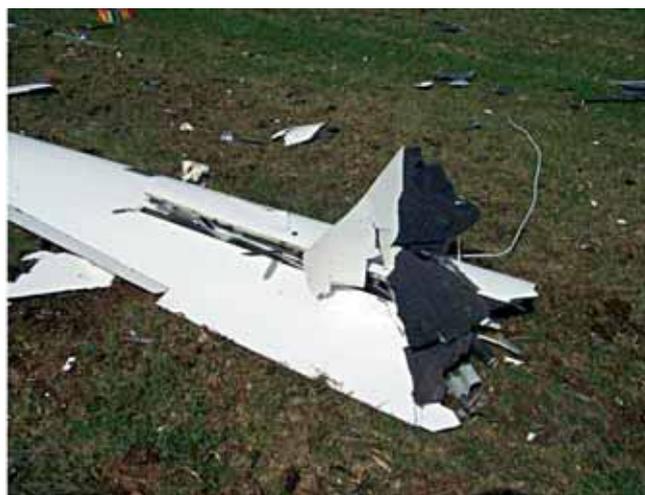
Foto n. 11: diruttore semiala destro esteso.

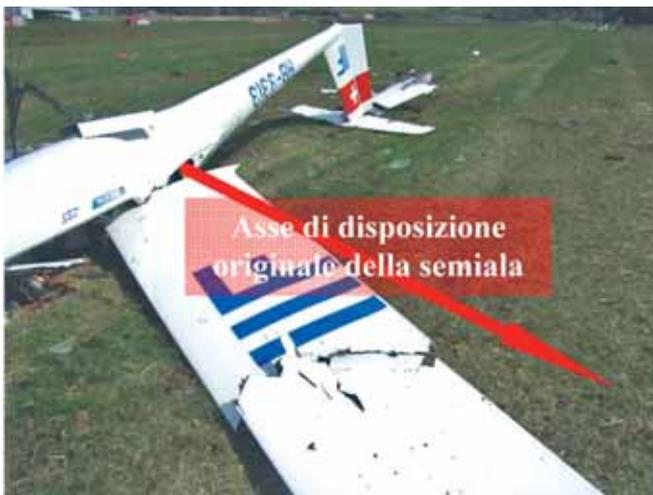
Viceversa, la semiala destra risultava ancora parzialmente attaccata alla fusoliera, in una posizione più avanzata rispetto a quella originaria (foto n. 12), con conseguente rottura della trasmissione comando alettone (foto n. 13); anche a carico di tale semiala si riscontravano, inoltre, alcuni danneggiamenti, i più significativi dei quali erano: una frattura trasversale a circa 2 m dalla radice (foto n. 12), la separazione dell'estremità alare e la parziale separazione dell'alettone (vedi foto n. 2).

Foto n. 12: semiala destra.

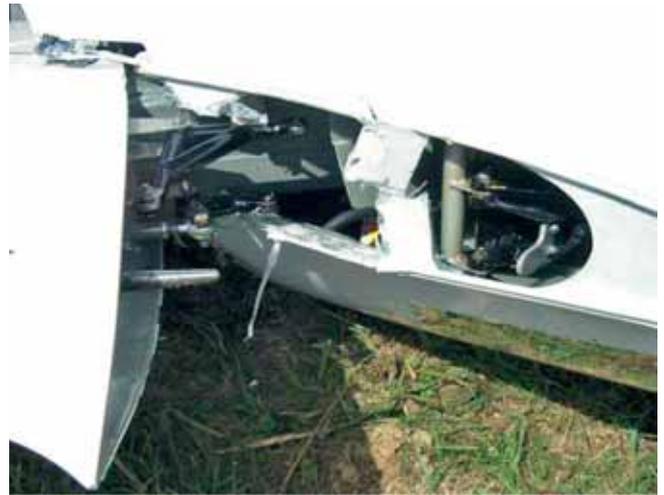
Foto n. 13: dettaglio attacco posteriore semiala destra.

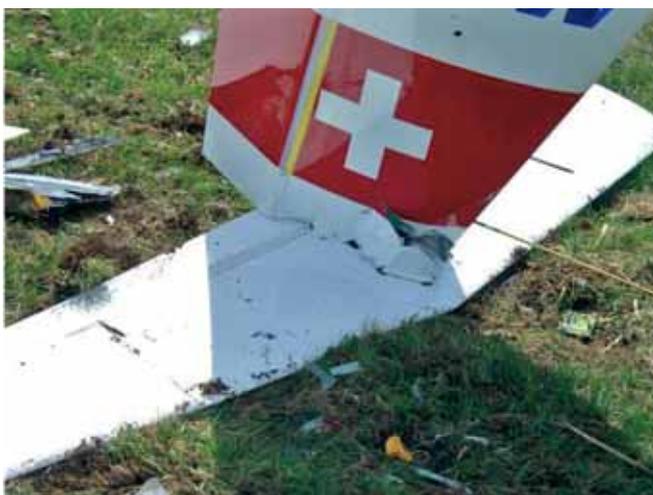
In corrispondenza della porzione posteriore dell'aliante, si osservava la rottura per compressione della sezione superiore della deriva (foto n. 14), cui risultavano comunque ancora connessi tanto il timone quanto gli impennaggi orizzontali.

Foto n. 14: rottura per compressione della deriva.

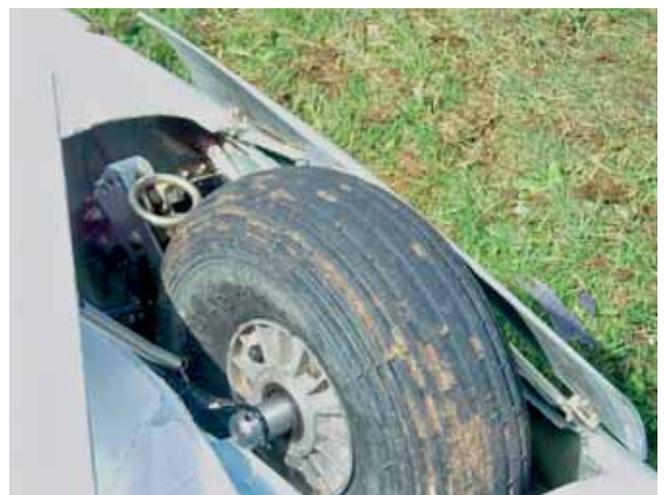
L'anello di collegamento del traino non evidenziava segni di alterazione (foto n. 15).

Foto n. 15: anello di traino e ruotino anteriore.
