INCIDENTE aeromobile Stinson L-5, marche I-AEEI

Tipo dell'aeromobile e marche	Stinson L-5, marche I-AEEI.
Data e ora	18 marzo 2004, 13.55 UTC (14.55 ora locale).
Località dell'evento	Località "Quart", a circa 2000 metri a Nord-Est dell'Aeroporto Regionale di Aosta.
Descrizione dell'evento	Dopo il decollo, durante la fase di salita con aliante al traino, si verificava il distacco dell'elica dal motore.
Esercente dell'aeromobile	Aero Club "Valle d'Aosta".
Natura del volo	Turismo (traino alianti).
Persone a bordo	Una (pilota).
Danni a persone e cose	Nessun danno alle persone a bordo o a terzi in superficie. Danneggiamenti all'elica ed al motore.
Informazioni relative al personale di volo	Pilota: maschio, 64 anni, nazionalità tedesca. Titolare di licenza di pilota privato di velivolo PPL (A) rilasciata dall'Autorità aeronautica tedesca, in corso di validità. Titolare altresì di licenza di pilota privato di velivolo PPL (A), rilasciata dall'Autorità aeronautica tedesca in accordo alle norme JAR FCL, in corso di validità. Visita medica di seconda classe in corso di validità. Abilitazioni in esercizio: SEP land, CRI (SEP land), istruttore di volo (FI PPL e FI TMG), motoaliante (TMG), CRI

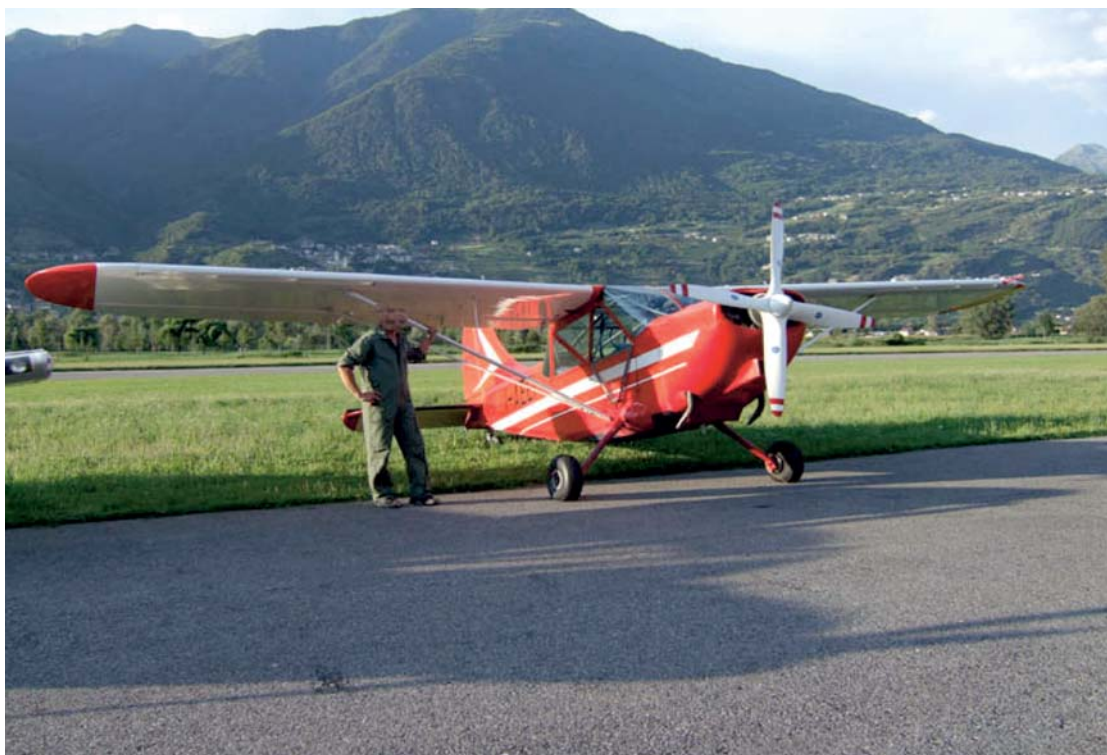
Foto 1

- Hoffmann quadripala in legno a passo fisso (Allegato "A", foto n. 1), tipo HO4/27BHM 185-110.
- S/N 79161.
- Ore totali: 57,58.

Stinson L-5 I-AEEI con elica quadripala.

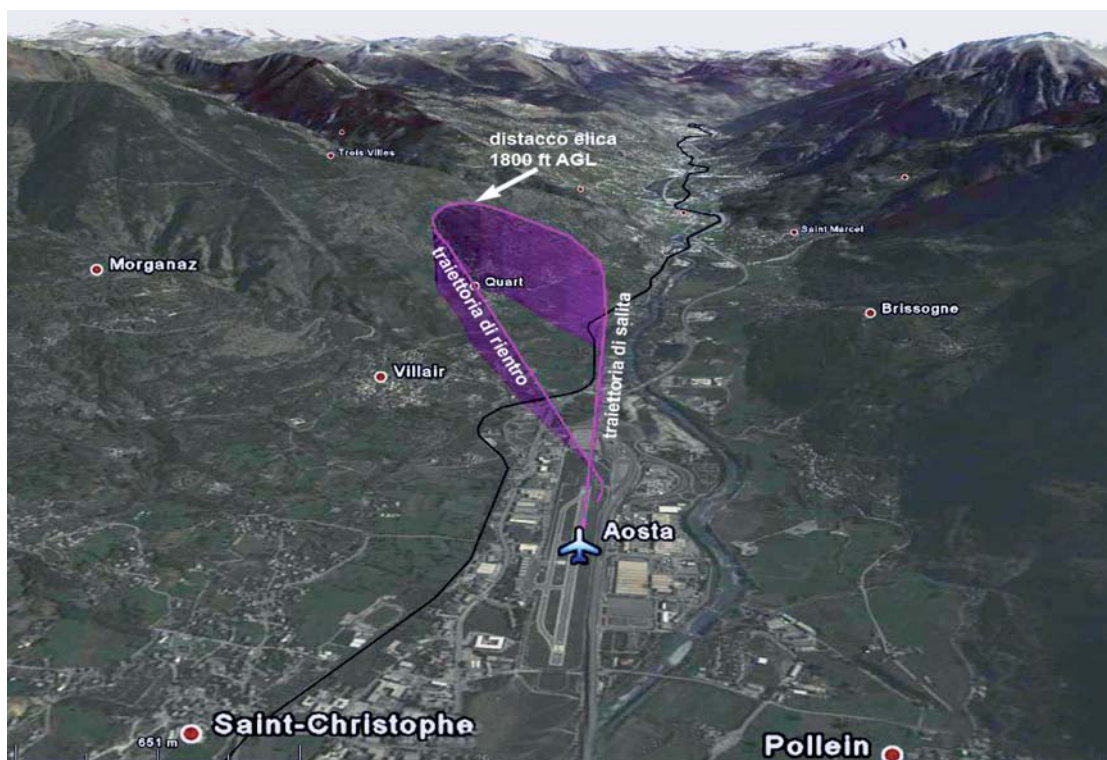
Foto 2

Con i giri del motore che rapidamente si portavano oltre i limiti, il pilota riduceva la manetta al minimo e sganciava il cavo di traino. L'aliante proseguiva regolarmente il proprio volo, mentre il velivolo, dopo lo sgancio, invertiva la propria direzione di volo e, in planata, si portava all'atterraggio sull'aeroporto di partenza come da ricostruzione in Allegato "A", foto n. 2.

Ricostruzione traiettorie di volo.

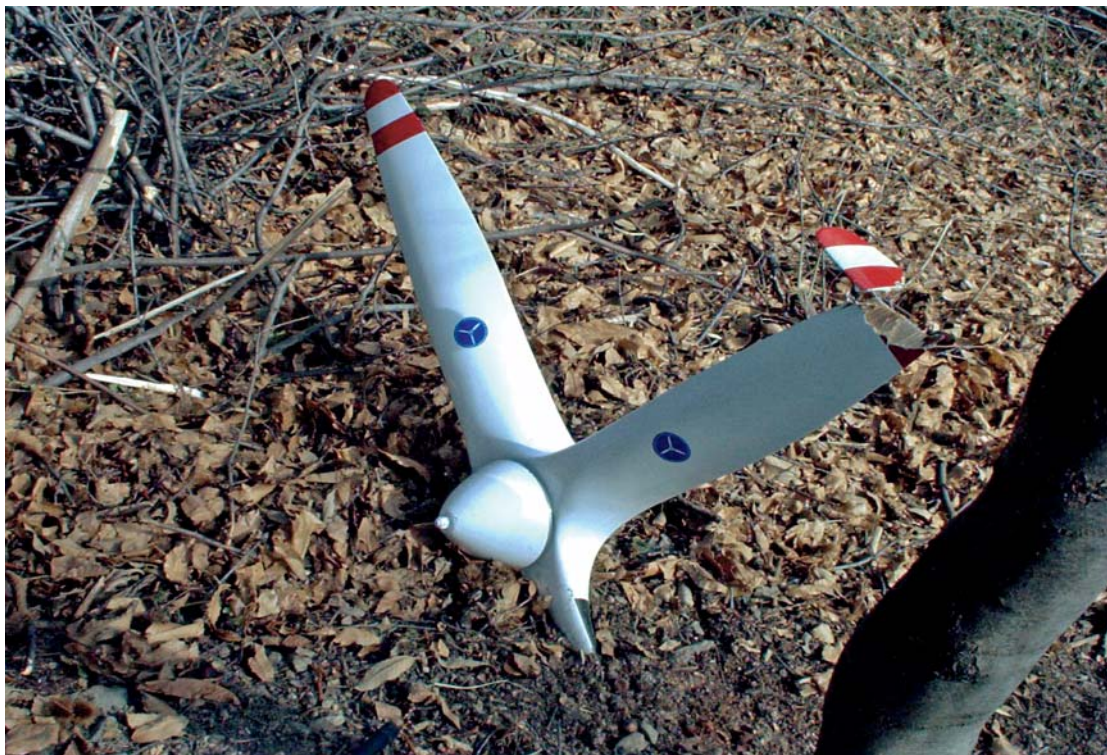
Foto 3

L'elica veniva rinvenuta in un bosco, in prossimità del castello di Quart, pressoché integra con una pala conficcata nel terreno ed una danneggiata (Allegato "A", foto n. 3).

L'esame dell'elica dopo il recupero ha evidenziato la presenza di una pala spezzata a circa metà della sua lunghezza, una seconda pala spezzata in prossimità della propria estremità, mentre le altre due risultavano essere integre e prive di danni rilevanti (Allegato "A", foto n. 3 e n. 4).

Le fibre lignee delle zone di rottura delle due pale e le evidenze sulla superficie delle stesse indicavano un cedimento per sovra sollecitazione da urto con il terreno.

L'ogiva in alluminio risultava ancora vincolata al mozzo e trattenuta in posizione dalla relativa piastra "portaogiva". Su di essa e sul bullone di fissaggio non sono state riscontrate rotture, deformazioni o anomalie di alcun genere (Allegato "A", foto n. 3).

Elica con pala conficcata nel terreno e vista ogiva.

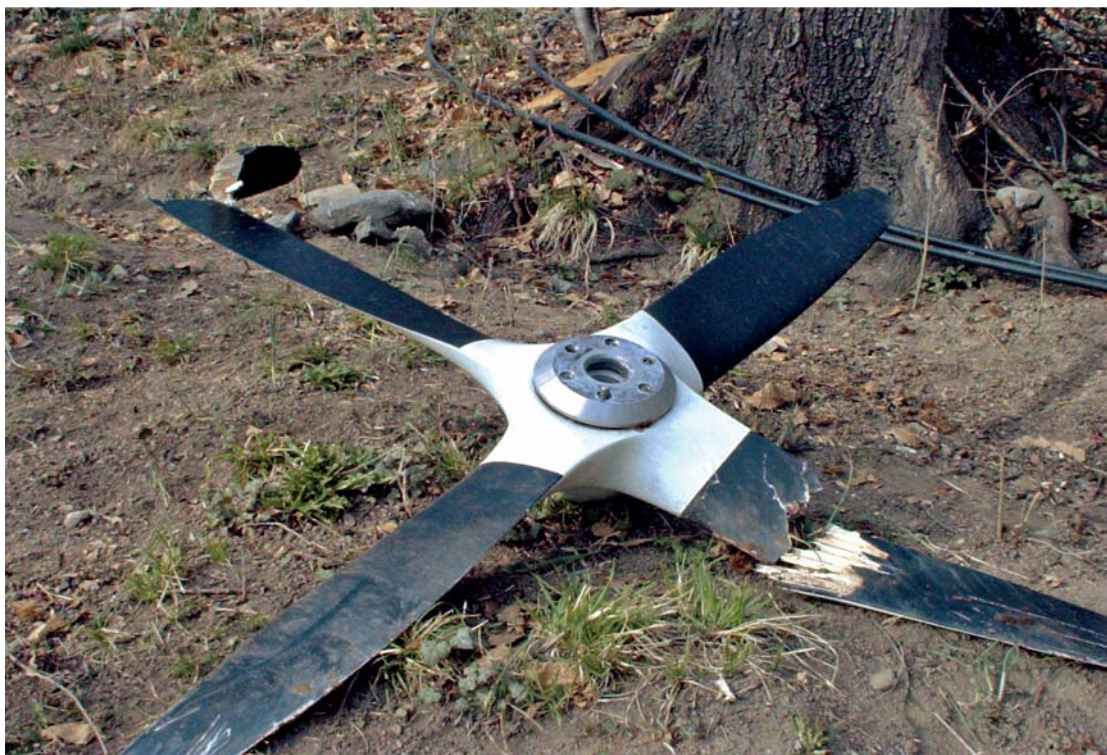
Foto 4

Elica estratta dal terreno e vista distanziale in alluminio.

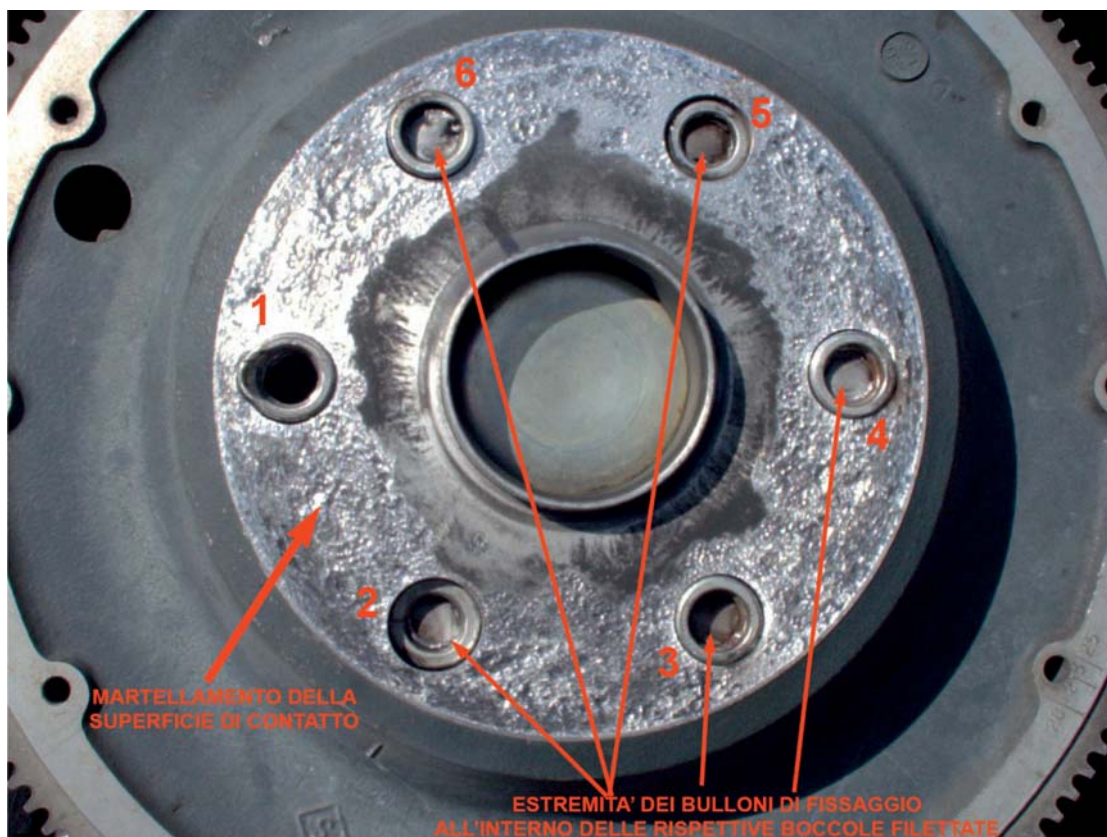
Foto 5

La superficie di contatto della flangia albero motore con il distanziale in alluminio presentava consistenti danneggiamenti da martellamento e *fretting* (Allegato "A", foto n. 5). All'interno delle boccole filettate innestate sulla flangia stessa erano presenti le estremità tranciate dei bulloni di fissaggio dell'elica.

All'interno della boccola n. 1, relativa al bullone n. 1, indicato come tale per convenzione nelle foto in Allegato "A", non era presente alcuna parte di bullone. L'imboccatura presentava un'ampia deformazione verso l'esterno, dovuta sicuramente ad un forte disallineamento del relativo bullone durante la sua fuoriuscita (Allegato "A", foto n. 5 e n. 6).

Flangia albero motore con boccole installate.

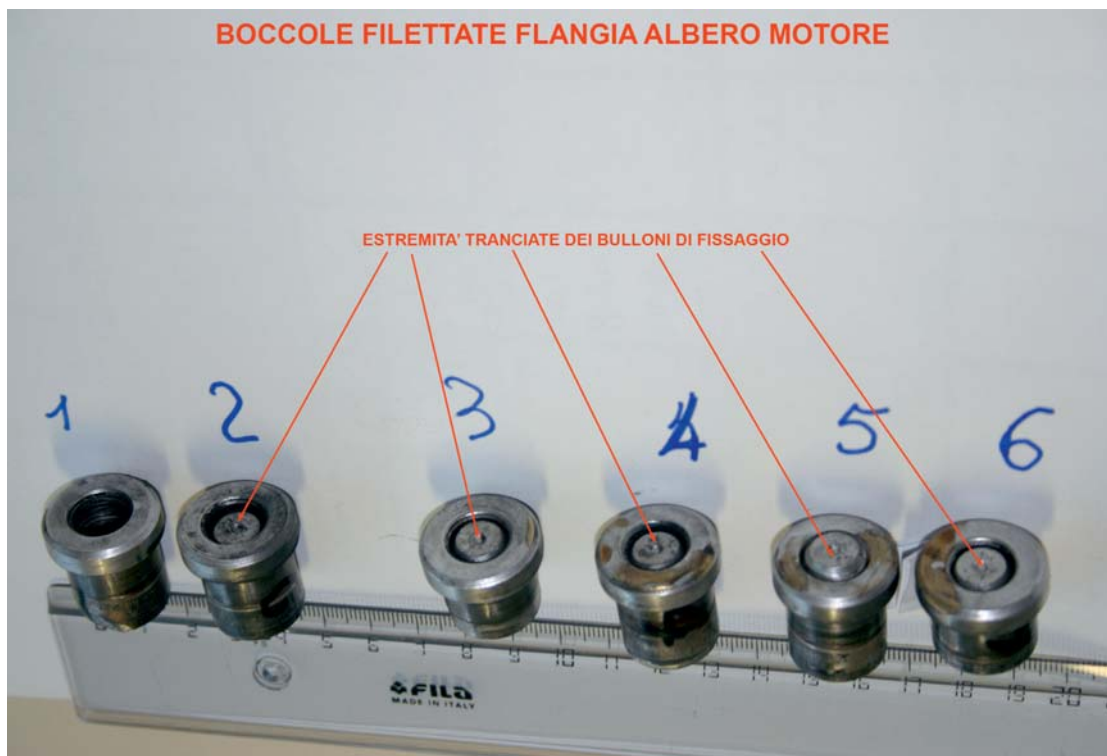
Foto 6

Boccole filettate rimosse dalla flangia albero motore.

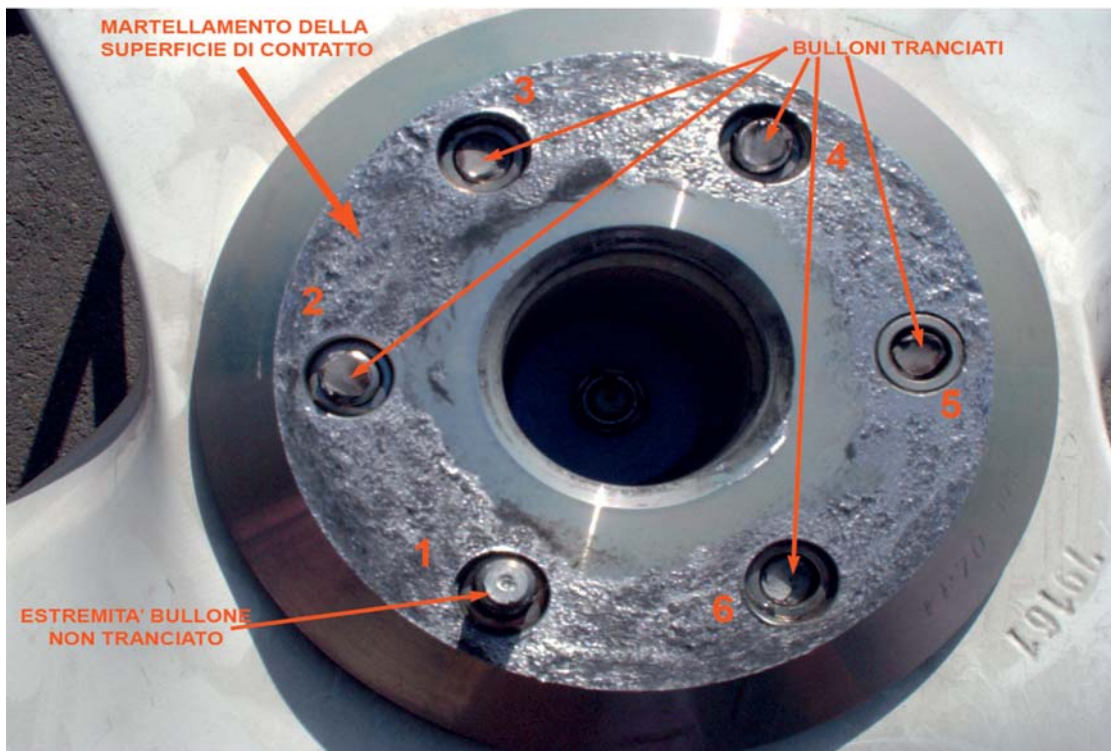
Foto 7

La superficie della base minore del distanziale che, con elica installata, è a contatto con la flangia albero motore, presentava consistenti danneggiamenti da martellamento e *fretting* (Allegato "A", foto n. 7).

Distanziale in alluminio su mozzo elica con bulloni in sede.

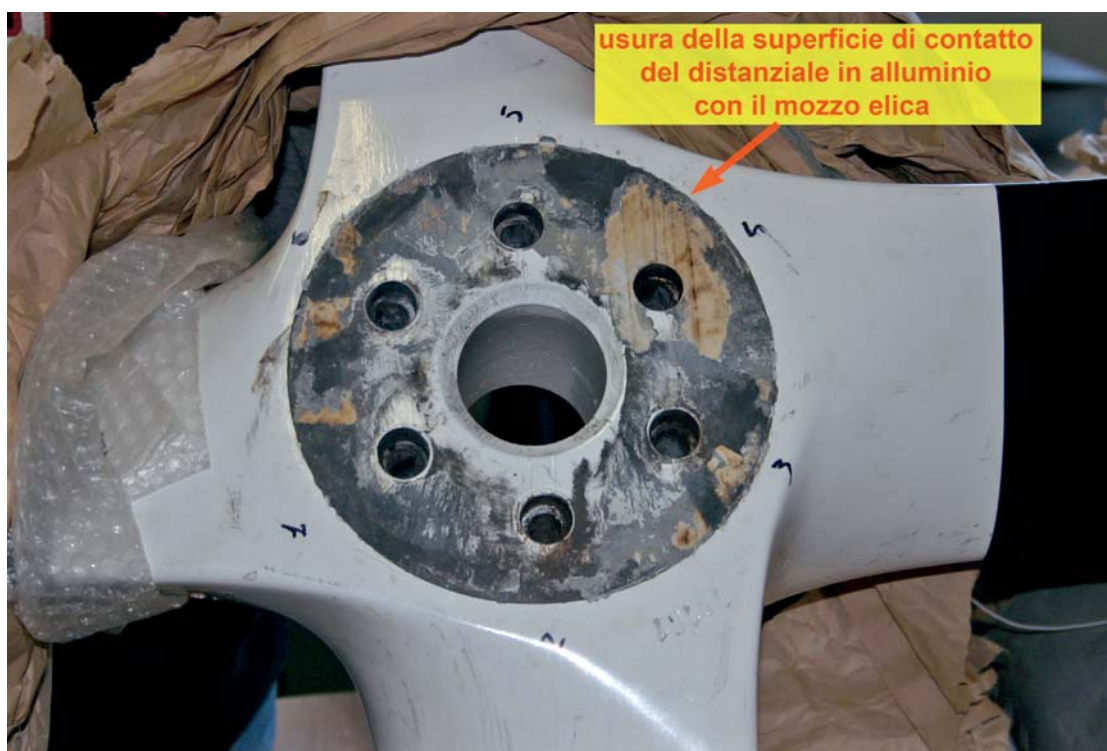
Foto 8

Dopo la rimozione del distanziale dal mozzo dell'elica, si notava che l'area circolare di contatto sul mozzo stesso era totalmente priva dello strato di vernice protettiva. La vernice, infatti, era stata completamente asportata per usura fino a lasciare scoperta la struttura lignea sottostante (Allegato "A", foto n. 8).

La totale asportazione dello strato di vernice nella zona di contatto del mozzo con il distanziale in alluminio, così come il consistente danneggiamento delle superfici di contatto tra la flangia albero motore ed il distanziale in alluminio stesso, attestano la presenza di un collegamento non solidale tra l'albero motore e gli elementi di fissaggio dell'elica, che ha comportato un prolungato movimento relativo tra le parti durante l'utilizzo dell'aeromobile.

Mozzo elica-zona di contatto con il distanziale in alluminio.

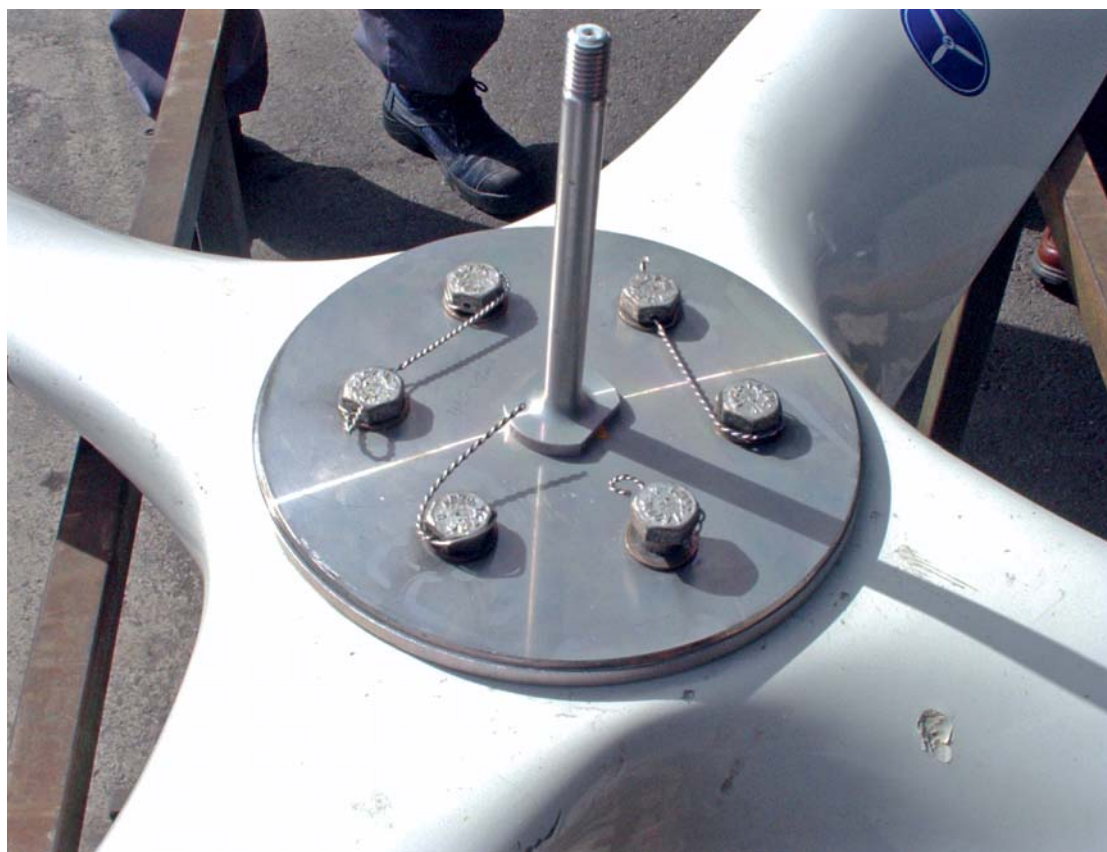
Foto 9

La piastra "portaogiva", dopo la rimozione dell'ogiva stessa, era trattenuta in posizione sul mozzo dai bulloni di fissaggio ancora in sede nei rispettivi fori (Allegato "A", foto n. 9).

Sulla superficie della piastra erano rilevabili sei zone di deposito di colore scuro che, in senso radiale, si dipartivano dalla sede dei bulloni di fissaggio fino al bordo della piastra stessa. Il deposito era costituito da un leggero strato di pulviscolo scuro che, fuoriuscito dalla sede dei bulloni, era stato proiettato verso l'esterno per effetto della forza centrifuga generata dalla rotazione dell'elica (Allegato "A", foto n. 9).

Piastra "portaogiva" con bulloni e frenature in sede dopo rimozione ogiva.

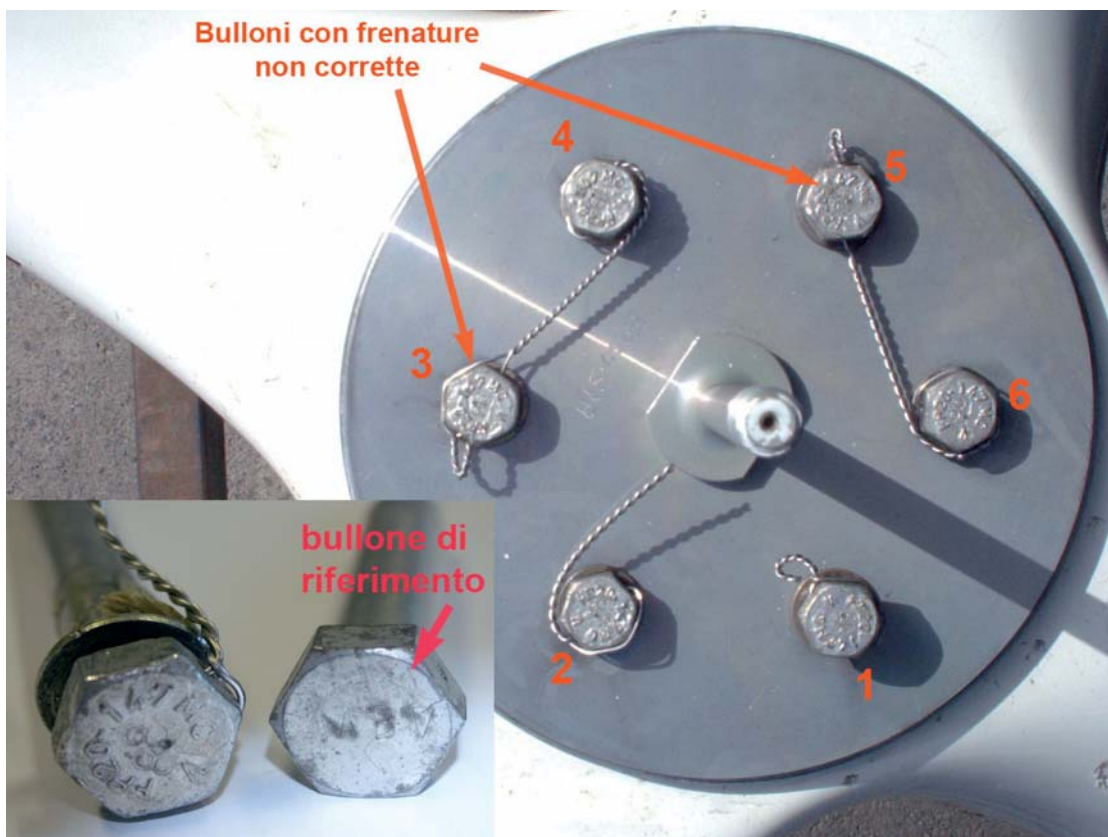
Foto 10

Sulle teste esagonali dei bulloni risultava stampata a rilievo la sigla "FP20-147 MC 00V". Tale codice identifica il P/N dei bulloni da utilizzare per il fissaggio dell'elica, come da Service Bulletin 61-11-03E10A del 28 luglio 1998 emesso da Hoffmann Propeller GmbH & CO KG. I bulloni installati erano quindi del tipo previsto dal costruttore per tale utilizzo (Allegato "A", foto n. 10).

Sulle teste esagonali dei sei bulloni erano ancora presenti le 3 frenature di sicurezza in filo di acciaio inox ritorto (Allegato “A”, foto n. 10). La frenatura effettuata tra i bulloni n. 1 e n. 2 risultava spezzata in corrispondenza della testa del bullone n. 1. L’esame della rottura del filo e le deformazioni presenti attestano che la rottura è avvenuta per superamento del carico di rottura del filo stesso a causa di una forza generata dalla rotazione in senso antiorario (di svitamento) dal bullone n. 1.

L’esame delle frenature sulle teste dei bulloni n. 3 e n. 5 evidenzia una tecnica di esecuzione delle stesse non propriamente conforme ai corretti schemi riportati come esempio in Allegato “A”, figura n. 2.

Sulle teste dei bulloni n. 3 e n. 5 il tratto ritorto dei fili risultava invece essere allineato con il foro di ancoraggio. Una tale disposizione del filo consente un certo grado di libertà in entrambi i sensi di rotazione dei bulloni, prima dell’insorgenza di un’adeguata forza di opposizione.

Bulloni di fissaggio elica e relative frenature.

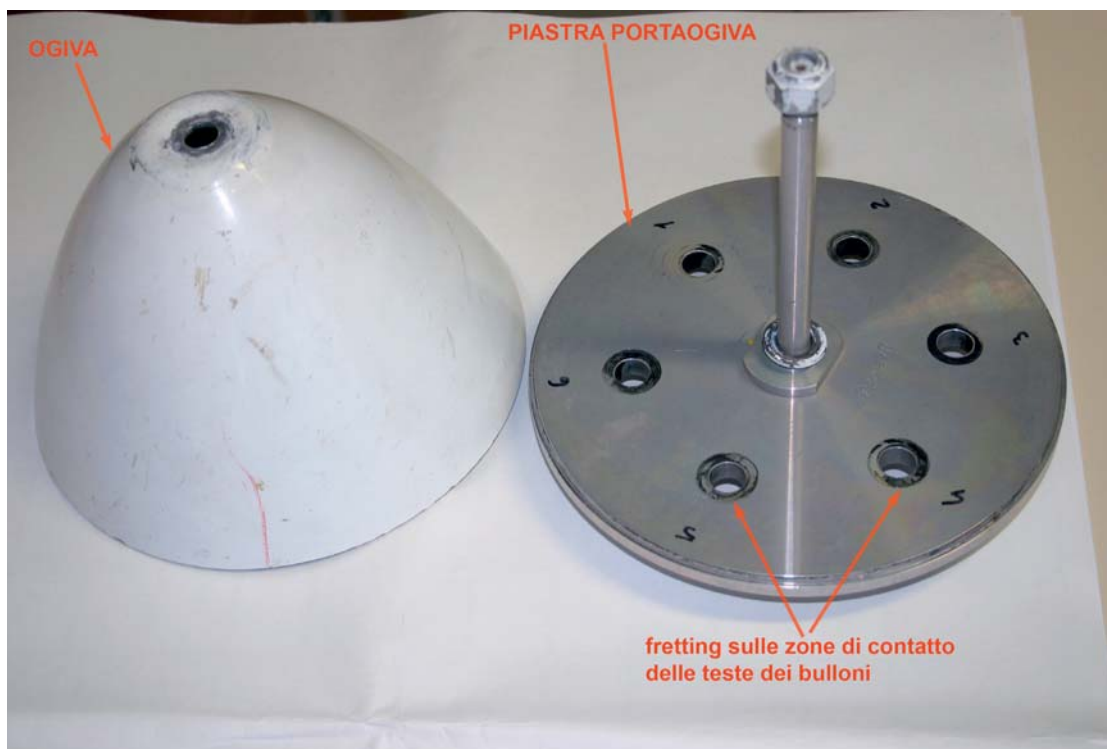
Foto 11

Dopo la rimozione dei bulloni dai rispettivi fori di passaggio si rilevava, sulla superficie della piastra “portaogiva”, la presenza di zone di usura a forma di corona circolare in corrispondenza dell’area di contatto delle rondelle di spessoramento dei bulloni con la piastra (Allegato “A”, foto n. 11).

Zone di usura della piastra “portaogiva” con le rondelle sotto la testa dei bulloni.

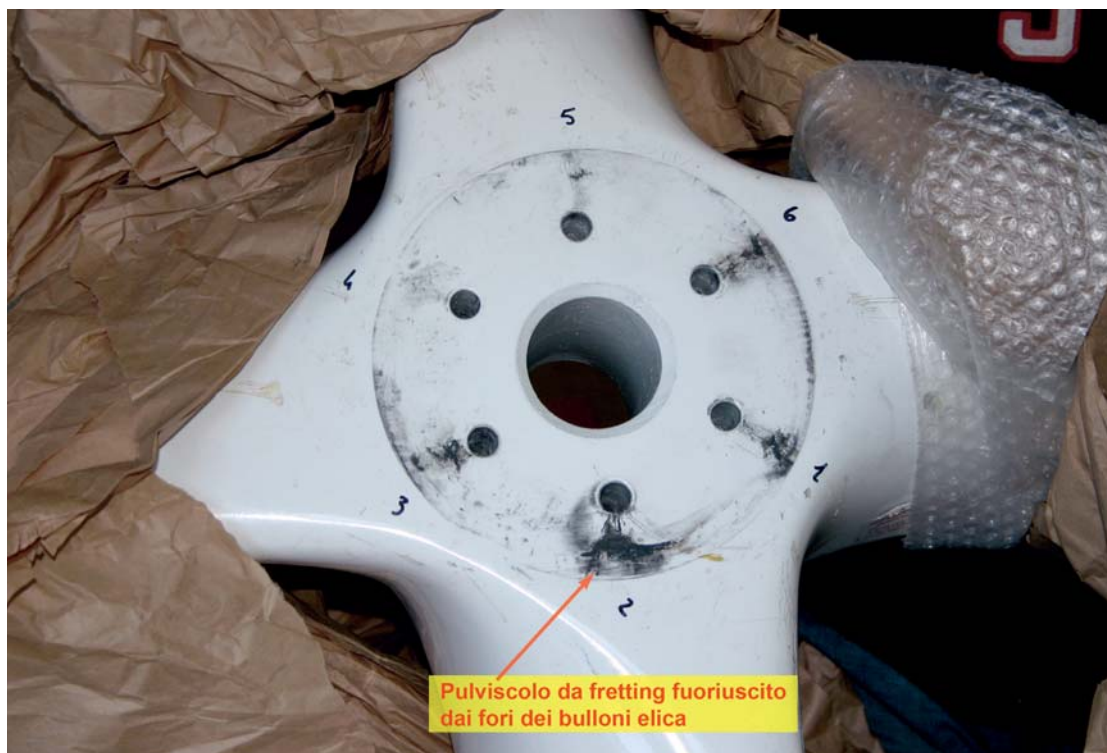
Foto 12

Dopo la rimozione della piastra “portaogiva” dal mozzo dell’elica, si notava che sulle superfici di contatto della piastra e del mozzo erano presenti sei zone di deposito di pulviscolo di colore scuro che, in senso radiale, si dipartivano dai fori di passaggio dei bulloni fino al bordo esterno della zona di contatto (Allegato “A”, foto n. 12). Tali zone erano costituite da un consistente strato di pulviscolo scuro aderente alla superficie della piastra e del mozzo. Il pulviscolo, generato dallo sfaldamento progressivo della vernice del mozzo lato distanziale e fuoriuscito dai fori di passaggio dei bulloni, è stato proiettato, per effetto della forza centrifuga, verso l’esterno nell’intercapedine creatasi tra la piastra “portaogiva” e la parte piana del mozzo.

La presenza di tale intercapedine è da considerarsi alquanto anomala, in quanto il corretto serraggio dei bulloni avrebbe dovuto garantire una condizione di perfetta aderenza della piastra con la superficie del mozzo e di conseguenza un solido bloccaggio a pressione degli stessi.

La presenza di tale intercapedine dimostra che l’elica ha funzionato per un certo periodo in condizioni di serraggio non adeguato dei bulloni di fissaggio, tale da creare anche una zona di lasco tra il mozzo e la piastra “portaogiva”, con conseguente movimento relativo tra le due parti.

Zona di contatto della piastra “portaogiva” sul mozzo elica.

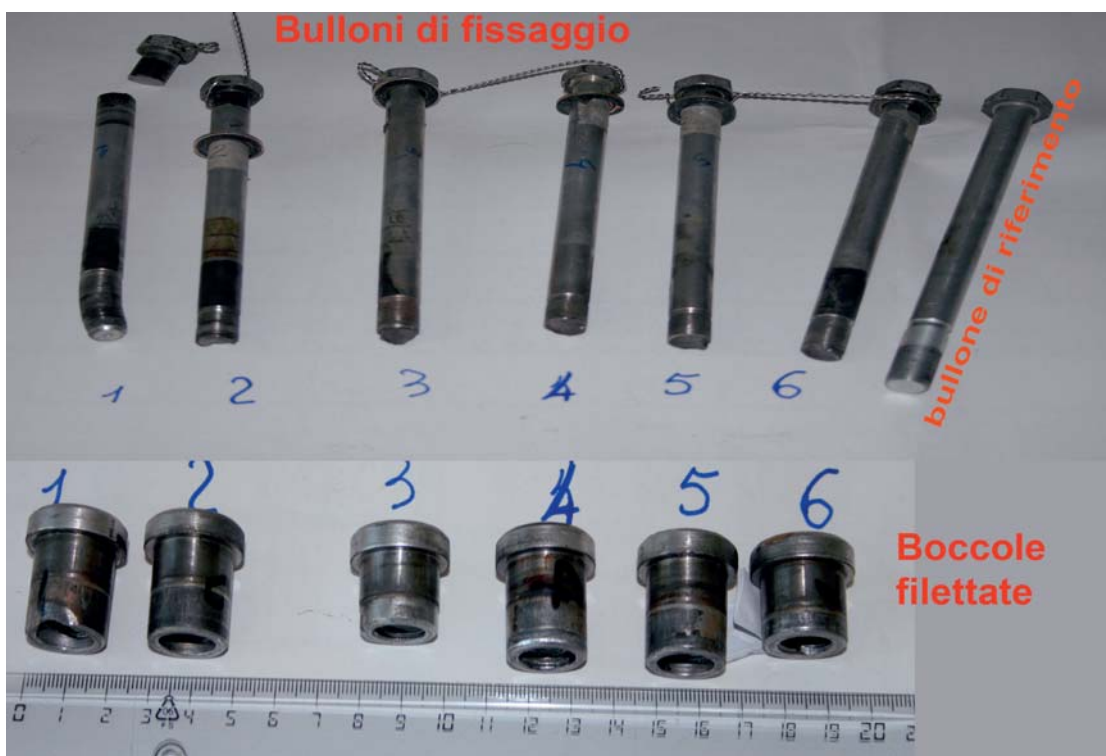
Foto 13

Cinque bulloni sono stati rimossi agevolmente dai rispettivi fori, in quanto tranciati a circa metà del relativo gambo filettato (Allegato “A”, foto n. 13 e n. 14). Per il bullone n. 1, invece, è stato necessario procedere al taglio della testa, in quanto la sua estremità filettata era piegata in modo tale da impedirne lo scorrimento nei fori di passaggio (Allegato “A”, foto n. 15). Proprio questa particolarità del bullone n. 1 ha consentito la permanenza in sede di tutti gli elementi di fissaggio dell’elica dopo la sua separazione in volo dal motore.

Bulloni di fissaggio elica e relative boccole di innesto.

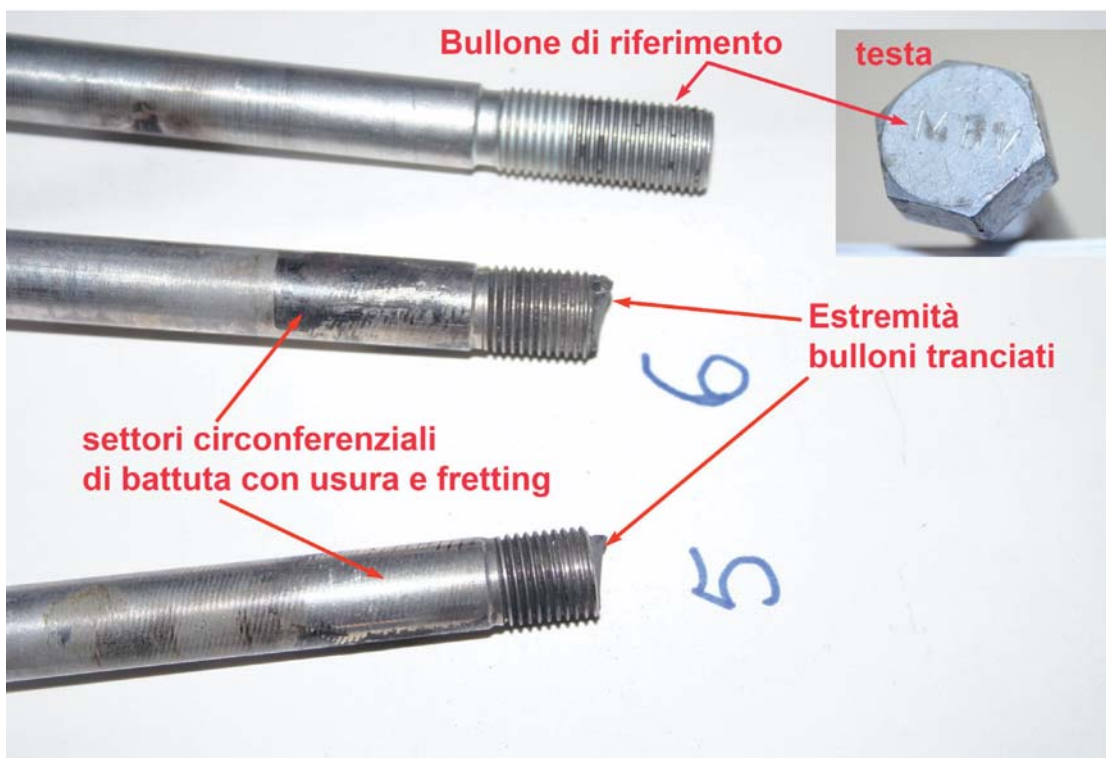
Foto 14

Estremità filettate dei bulloni.

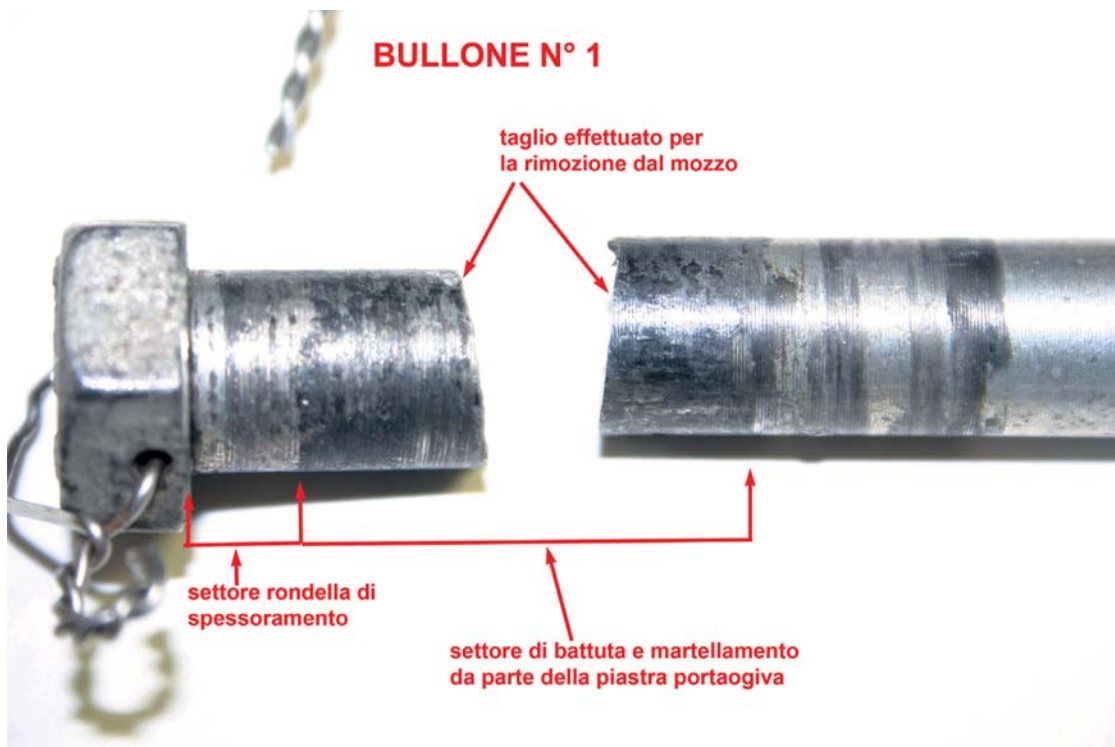
Foto 15

Il primo settore risultava posizionato in prossimità della testa del bullone, per un'estensione longitudinale corrispondente allo spessore della piastra "portaogiva" più la rondella di spessoramento (Allegato "A", foto n. 15); il secondo era invece localizzato in prossimità dell'estremità filettata, per un'estensione pari allo spessore del distanziale in alluminio (Allegato "A", foto n. 16).

La presenza di tali aree di usura sugli steli dei bulloni attesta un contatto ciclico in tale zona degli elementi metallici di fissaggio dell'elica. Il contatto ha quindi trasmesso sugli steli una sollecitazione a flessione, che si è scaricata ciclicamente e sempre sullo stesso settore di contatto.

Settori di battuta piastra “portaogiva”.

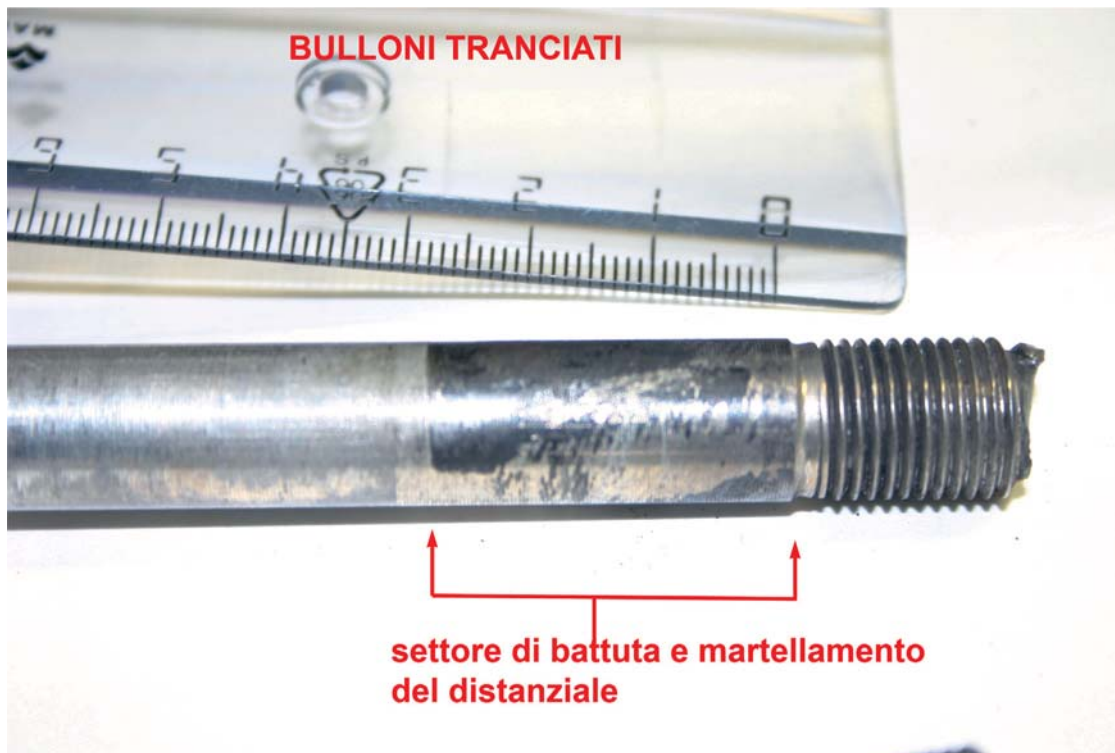
Foto 16

La ciclica sollecitazione a flessione alla quale sono stati soggetti i bulloni è stata determinata da una condizione di insufficiente

serraggio dei bulloni stessi, che non ha consentito di rendere perfettamente solidale la flangia dell'albero motore con il mozzo dell'elica.

Settori di battuta distanziale.

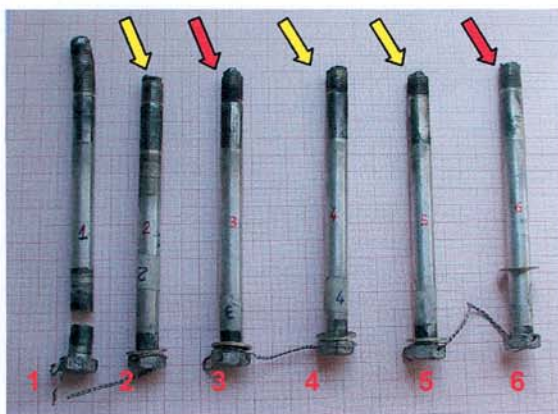
Figura 2

Dei 6 bulloni danneggiati pervenuti, il n.1 si presenta intero, mentre i bulloni n.2-6 sono tutti tranciati prevalentemente all'altezza della stessa sezione: in particolare i bulloni n.3 e 6 sono tranciati in corrispondenza del 10° filetto, frecce rosse in Figura 2, mentre i rimanenti in corrispondenza del 14°, frecce gialle in Figura 2.

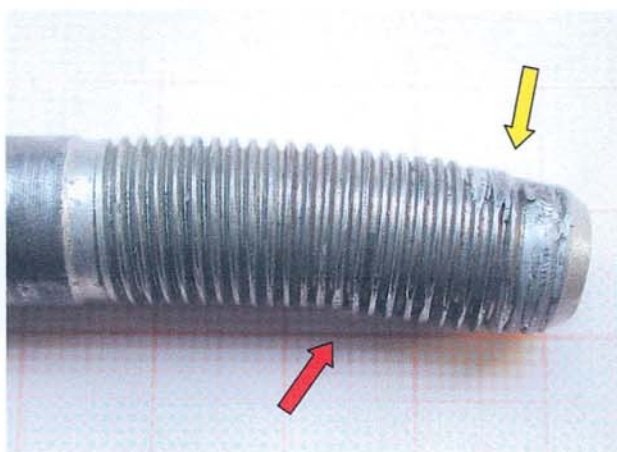
Figura 4

Il bullone n.1 si presenta deformato plasticamente con schiacciamenti della filettatura particolarmente marcati in corrispondenza della punta e dalla 10^{ma} alla 14^{ma} gola, frecce gialla e rossa in Figura 4.

L'entità dei danneggiamenti osservati sul particolare è imputabile ad una sollecitazione di elevata intensità imputabile con ogni probabilità ai forti carichi agenti al momento del distacco dell'elica.

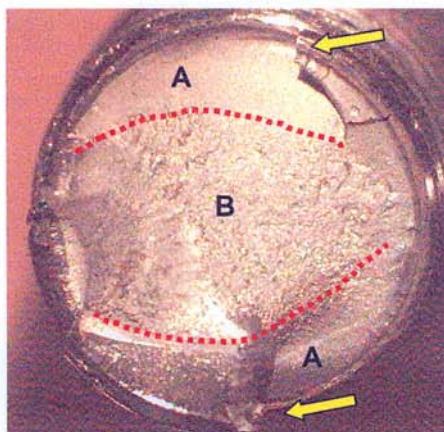
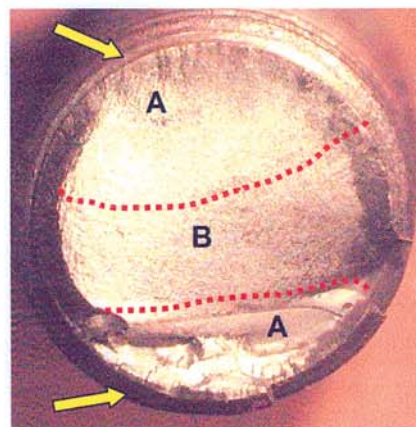
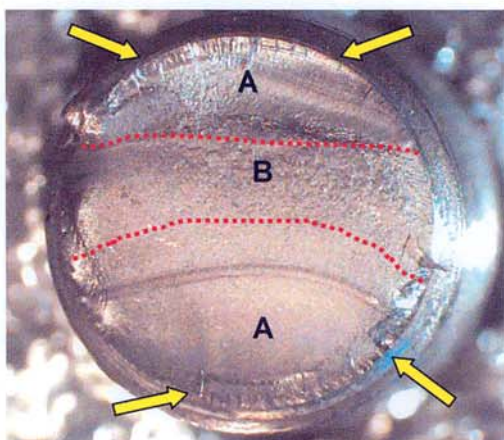
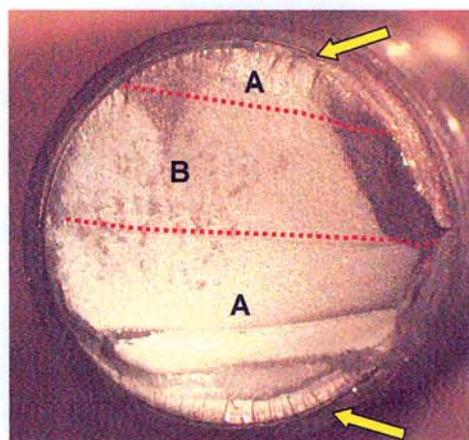
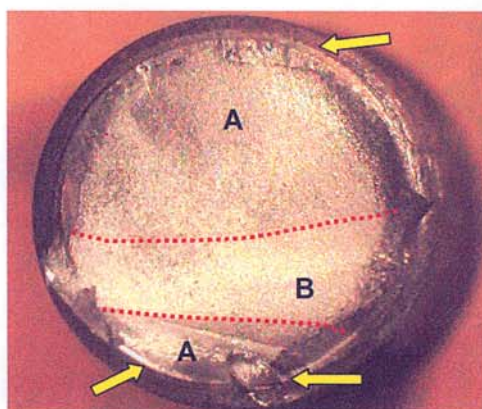
Da tale analisi, in particolare dall'esame microfrattografico, è emerso che le rotture dei bulloni sono avvenute a seguito di un meccanismo di fatica indotto da una sollecitazione a flessione alternata sugli steli.

Tutte le superfici di rottura presentano la medesima morfologia, Figure 5-9. Su ognuna di queste, infatti, si riscontra la presenza di due zone dal seguente aspetto:

- zona A, liscia ed a grana fine, riscontrabile in due zone diametralmente opposte;
- zona B, a grana grossolana, estesa nella fascia centrale della sezione.

Nelle due zone a morfologia A, lungo i bordi della superficie esterna, sono osservabili numerosi denti di sega (freccie gialle) che corrispondono ad inneschi multipli di crinature di fatica, come desumibile dalle linee di arresto che si diramano da tali punti.

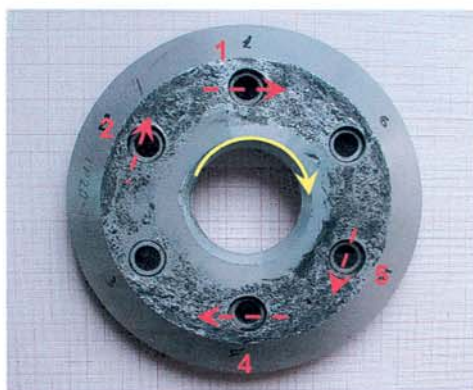
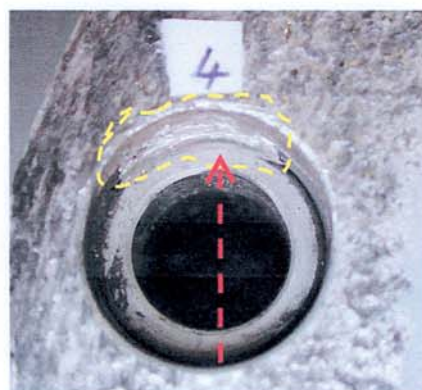
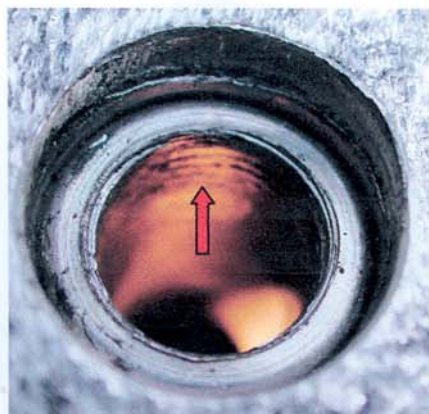
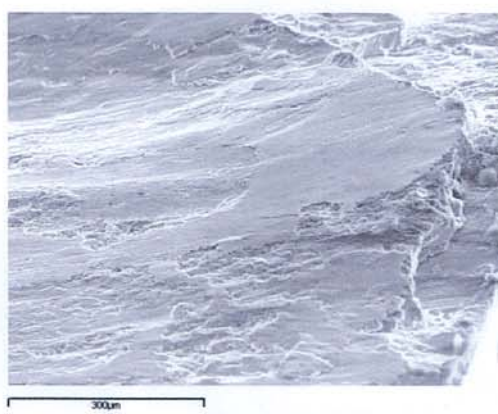
I fori di alloggiamento dei bulloni n.1, 2, 4 e 5 si presentano deformati plasticamente lungo una direzione tangente alla circonferenza della flangia, concordemente al senso di rotazione dell'elica, Figure 10 e 11. Inoltre, sulla superficie interna di questi fori, si osserva un deposito di materiale della stessa composizione della flangia, tratteggio giallo in Figura 11. Sulla superficie interna delle boccole inserite nei fori si rileva la presenza di evidenti segni dovuti all'impatto del bullone, particolarmente marcati nelle direzioni delle deformazioni plastiche sopradescritte, freccia in Figura 12.
