## **INCIDENTE aeromobile A 109, marche I-AGSE**

<b>Tipo dell'aeromobile e marche</b>	Elicottero A 109A, marche I-AGSE.
<b>Data e ora</b>	27 luglio 2002, 10.45 UTC.
<b>Località dell'evento</b>	Elisuperficie "Omnisport", Vieste (FG).
<b>Descrizione dell'evento</b>	<p>Il giorno 27 luglio 2002, alle ore 10.45 UTC circa, il pilota dell'A 109A marche I-AGSE si apprestava ad effettuare un volo sanitario con partenza dalla base operativa di Vieste (FG) e destinazione l'ospedale di San Severo (FG). A bordo dell'elicottero si trovavano il pilota, un tecnico elicotterista, un medico, un infermiere ed il paziente. Dopo la messa in moto, il pilota iniziava il rullaggio per portarsi al punto di decollo; per evitare un tombino dell'acqua piovana, deviava dalla via di rullaggio centrale, avvicinandosi troppo ad un palo dell'illuminazione, con conseguente urto delle estremità delle pale del rotore principale contro lo stesso palo. Il pilota arrestava immediatamente l'elicottero, provvedendo a fermare i motori ed il rotore.</p>

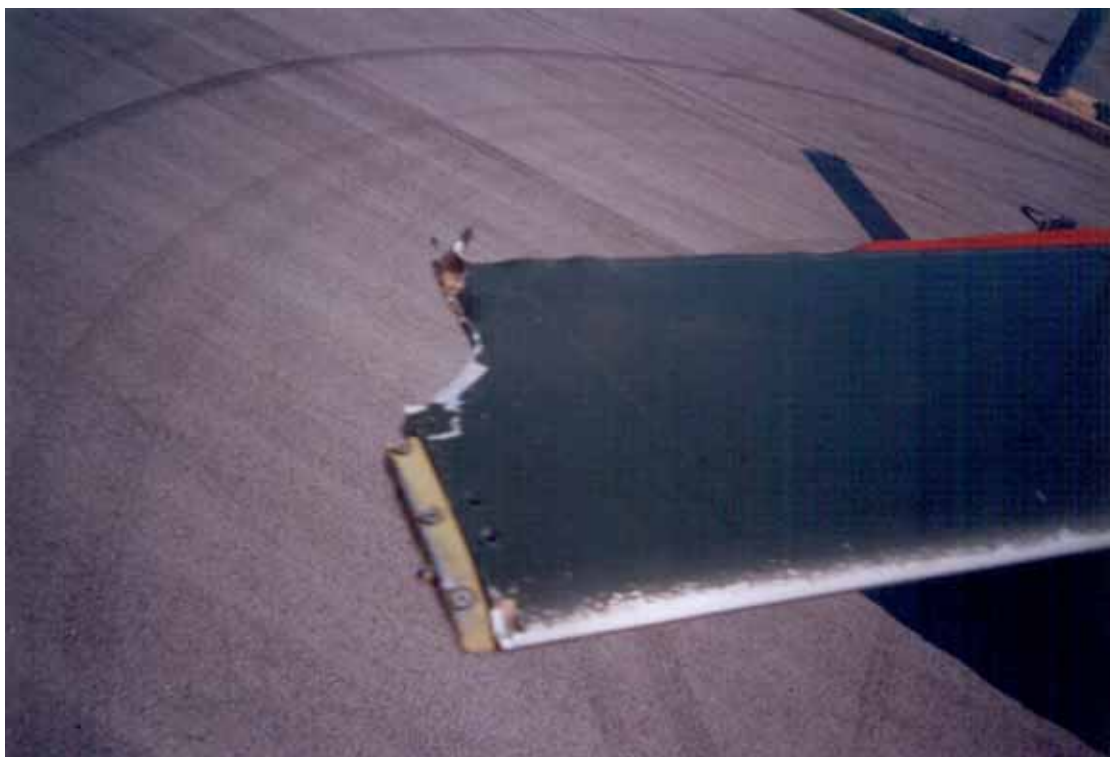
Foto n. 1

<b>Esercente dell'aeromobile</b>	Alidaunia s.r.l.
<b>Natura del volo</b>	TPP/HEMS.
<b>Persone a bordo</b>	Quattro: pilota, tecnico elicotterista, medico, infermiere e paziente.
<b>Danni a persone e cose</b>	<p>Nessuna lesione a persone.</p> <p>Danni alle estremità di tutte e quattro le pale del rotore principale (foto n. 1); crinatura sul lato destro della cappottatura superiore.</p>

Errore di valutazione da parte del pilota della distanza dell'elicottero dall'ostacolo. All'evento possono aver contribuito la colorazione chiara del palo contro il quale è avvenuta la collisione ed una momentanea riduzione di visibilità in cabina determinata dalla posizione del sole e dal riflesso generato dalle pale in rotazione sul plexiglas.

Danni riportati da una delle pale del rotore principale.

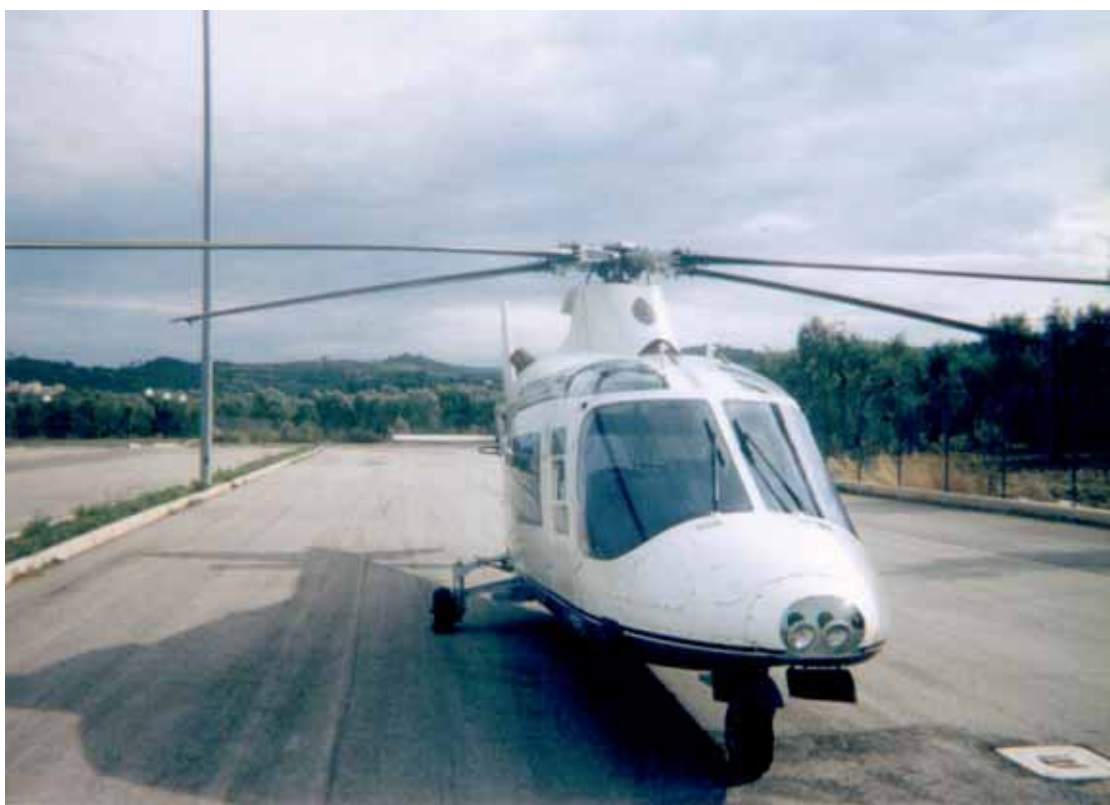
Foto n. 2

L'elicottero stava operando da una base operativa secondaria ubicata presso il centro sportivo "Omnisport" di Vieste (si veda foto n. 2). L'eliperficie "Omnisport" è ubicata in coordinate 41°53'07" N 16°10'37" E, ad una altitudine di 0 metri. Le dimensioni della pista sono di 32 x 32 metri; la pavimentazione è in bitume. L'operatività della eliperficie è limitata alle ore diurne e vi è autorizzato lo stazionamento di una eliambulanza.

Dopo la messa in moto, il pilota iniziava il rullaggio per portarsi al punto di decollo; per evitare un tombino dell'acqua piovana, deviava dalla via di rullaggio centrale, avvicinandosi troppo

ad un palo dell'illuminazione, con conseguente urto delle estremità delle pale del rotore principale contro lo stesso palo. Il pilota ha dichiarato che la gravità delle condizioni del paziente lo avevano indotto alla messa in moto immediata ed al rullaggio al suolo e che il riflesso causato dalle pale rotanti sul plexiglas (sole allo zenit) ed il colore grigio chiaro del palo in questione non gli avevano consentito di effettuare una precisa valutazione della distanza dall'ostacolo.

L'area in cui è avvenuto l'evento.
