## **INCIDENTE aeromobile Schempp Hirth Nimbus 2, marche I-ANKA**

<b>Tipo dell'aeromobile e marche</b>	Aliante Schempp Hirth Nimbus 2, marche I-ANKA.
<b>Data e ora</b>	3 novembre 2007, ore 14.40 UTC.
<b>Località dell'evento</b>	Aviosuperficie di Molinella (BO).
<b>Descrizione dell'evento</b>	Impatto al suolo nel tentativo di rientrare all'aviosuperficie di partenza, poco dopo il decollo al traino di un aeromobile C305.
<b>Esercente dell'aeromobile</b>	Persone fisiche.
<b>Natura del volo</b>	Turismo.
<b>Persone a bordo</b>	Una ( pilota).
<b>Danni a persone e cose</b>	Il pilota ha riportato la frattura della gamba destra e policonfusioni varie. Nessun danno a persone e cose. Aliante distrutto.
<b>Informazioni relative al personale di volo</b>	Pilota: maschio, nazionalità italiana, 56 anni, titolare di licenza di pilota di aliante in corso di validità. Ore di volo totali: 51,11.
<b>Informazioni relative all'aeromobile</b>	L'aeromobile Schempp Hirth, modello NIMBUS 2, marche I-ANKA, è un aliante ad ala bassa avente le seguenti principali caratteristiche: - massa massima al decollo: 530 kg; - lunghezza: 7,28 metri; - larghezza: 20,30 metri; - altezza: 1,45 metri.

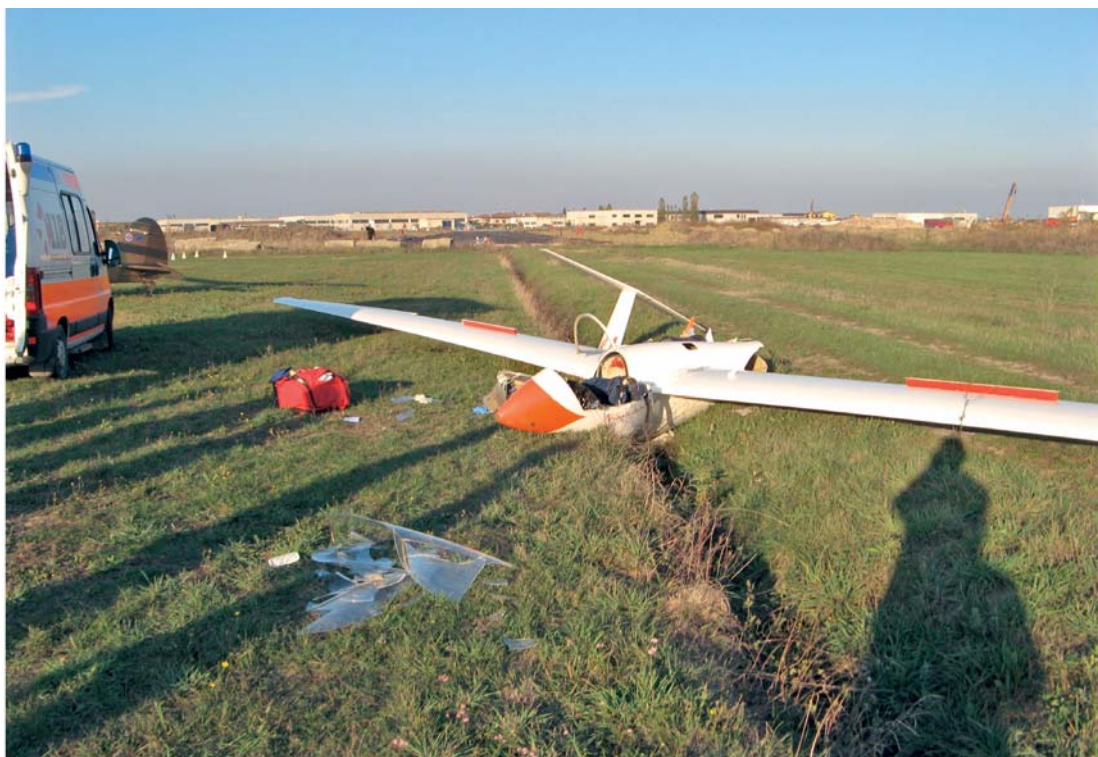
Foto 1

L'esame delle evidenze sul relitto e delle tracce al suolo ha confermato che l'aliante ha impattato con assetto picchiato e in rotazione destra, con una limitata energia, data la ridotta distanza dal suolo, nel tentativo di rientrare in pista da parte del pilota.

Aliante incidentato subito dopo l'impatto.

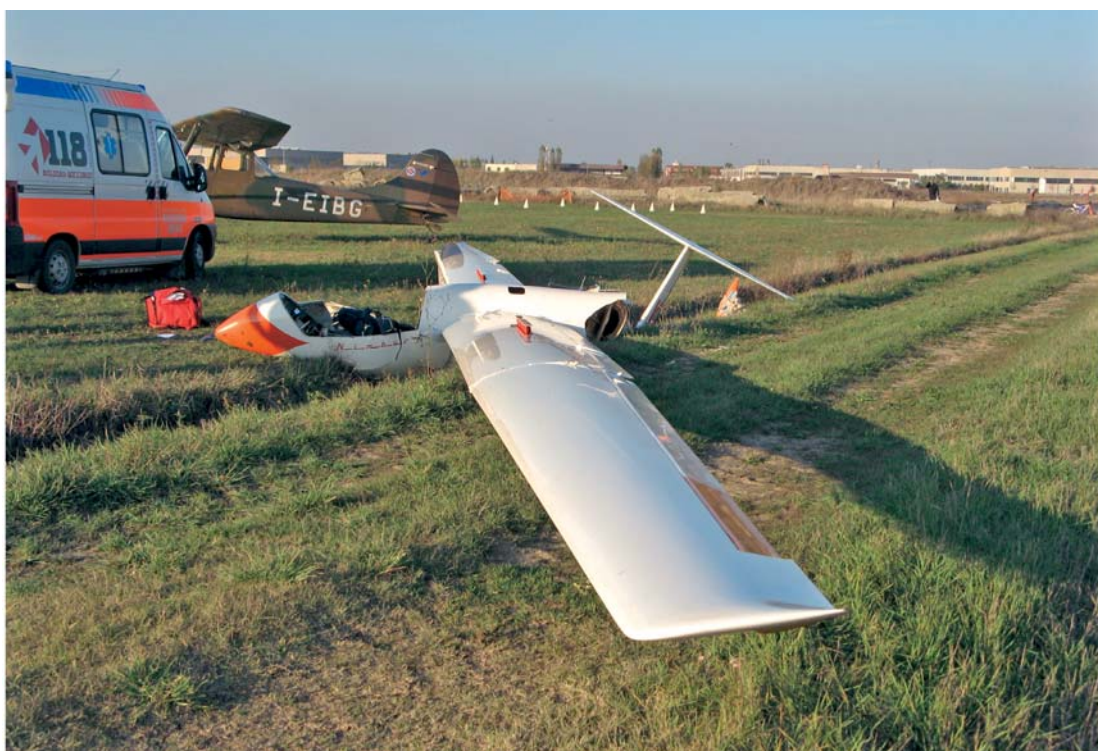
Foto 2

Aliante incidentato subito dopo l'impatto (vista laterale).

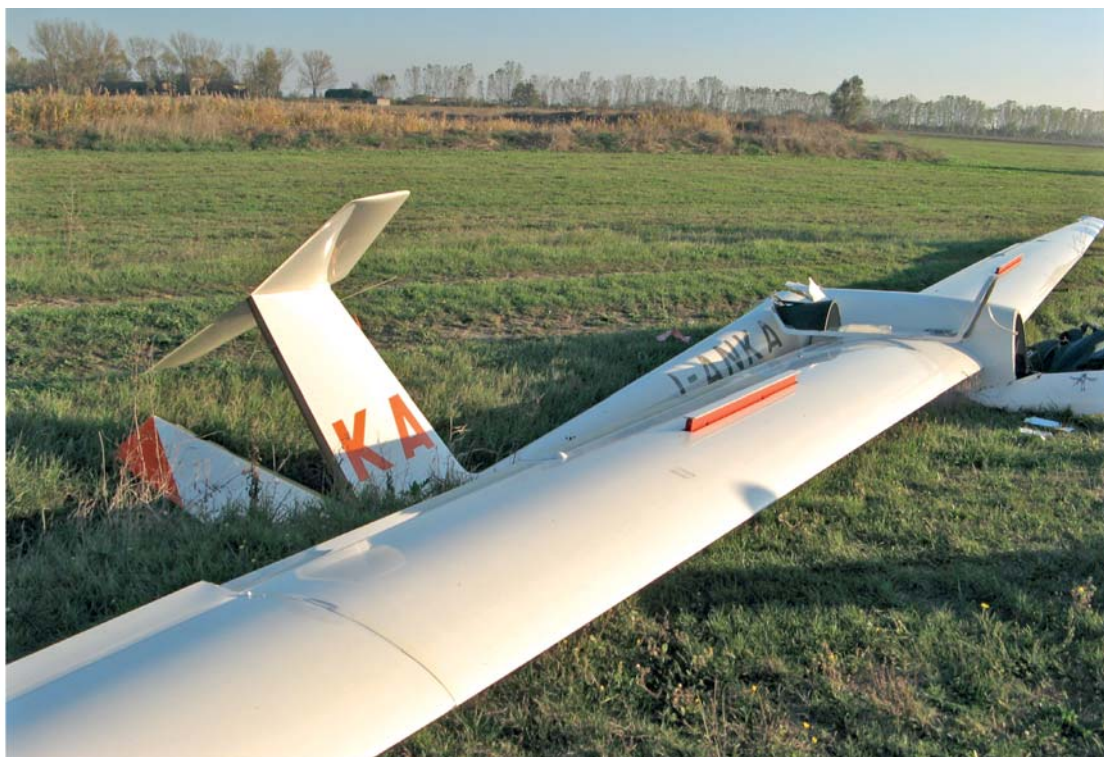
Foto 3

Aliante incidentato subito dopo l'impatto (altra vista laterale).

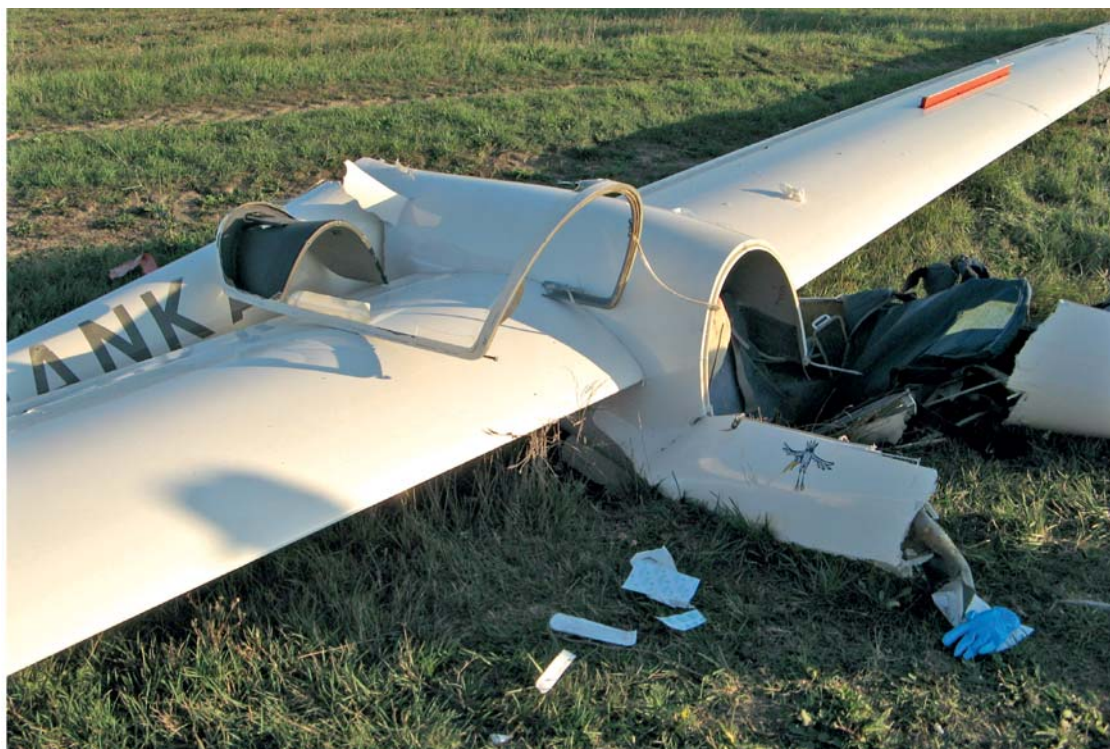
Foto 4

Particolare fusoliera e cabina di pilotaggio.

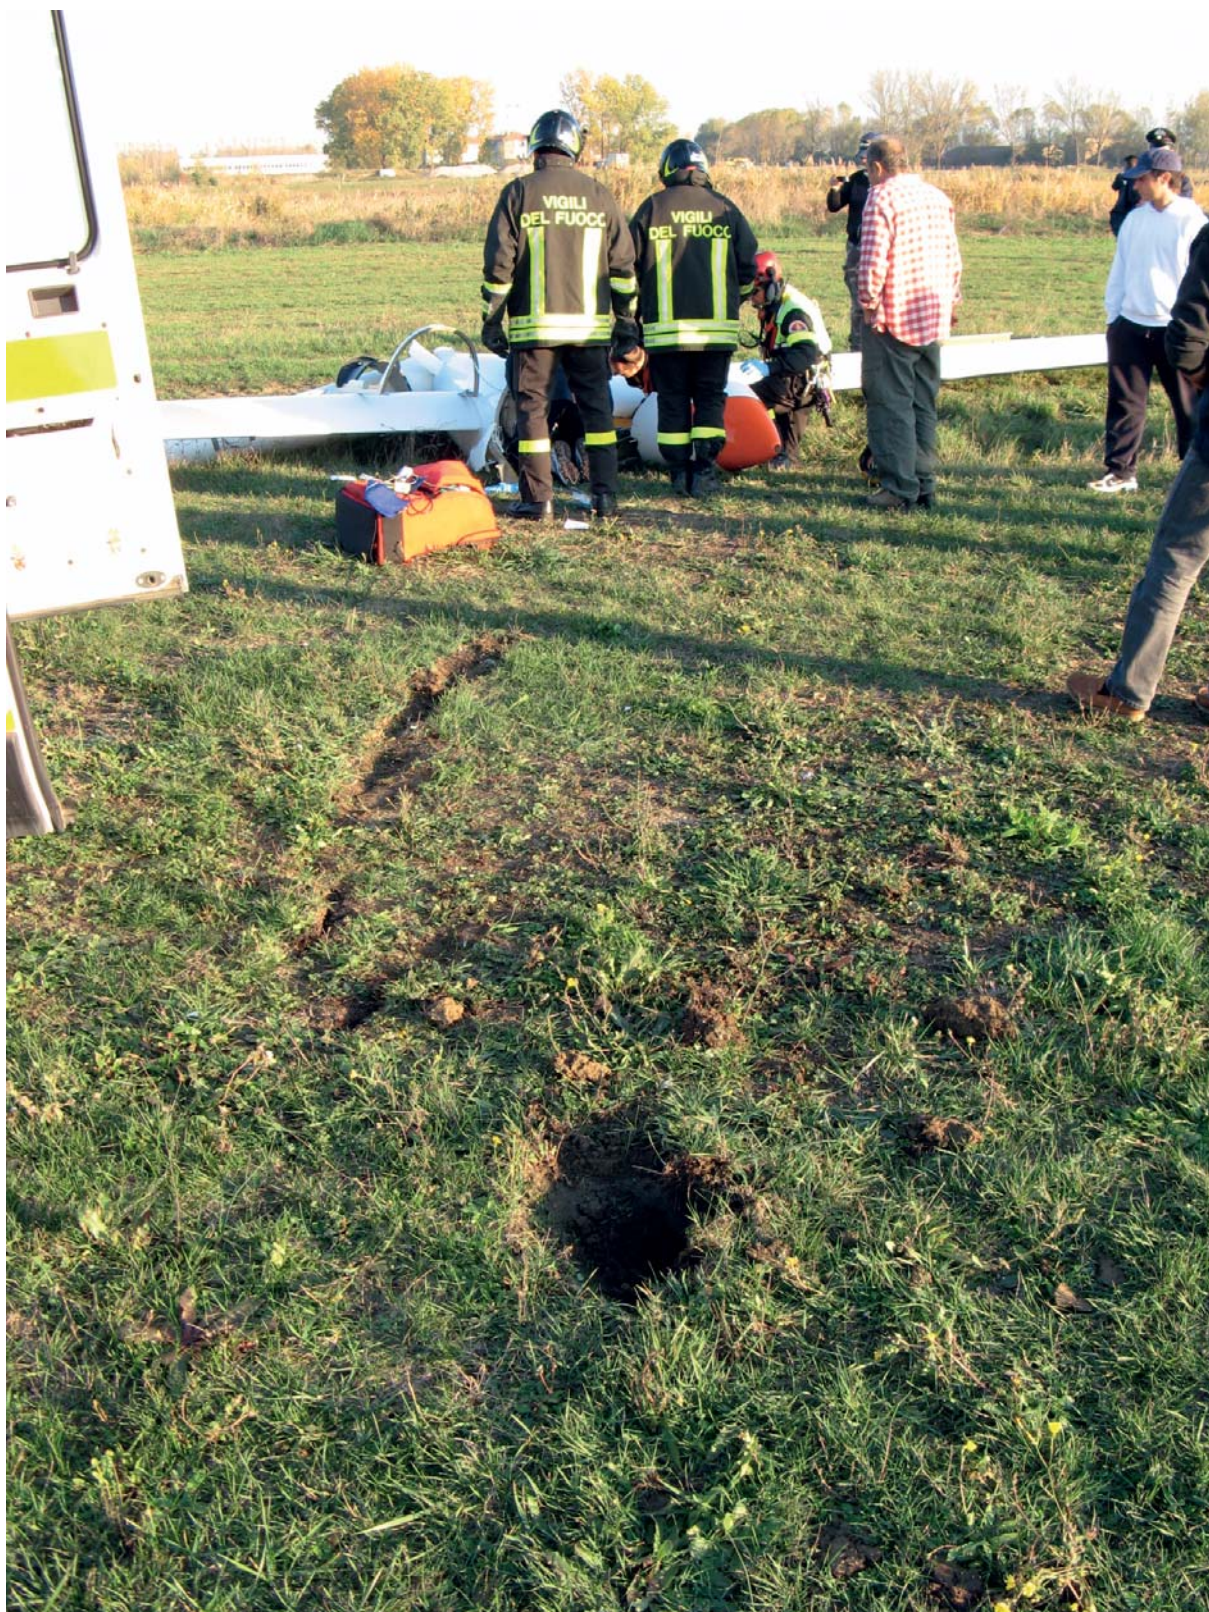
Foto 5

Punto di primo impatto.
