RELAZIONI D'INCHIESTA

Incidente Mudry CAP 10B, marche I-BLAS, aeroporto di Parma, 18.12.2005

AGENZIA NAZIONALE
PER LA SICUREZZA DEL VOLO

INCIDENTE a/m Mudry CAP 10B, marche I-BLAS

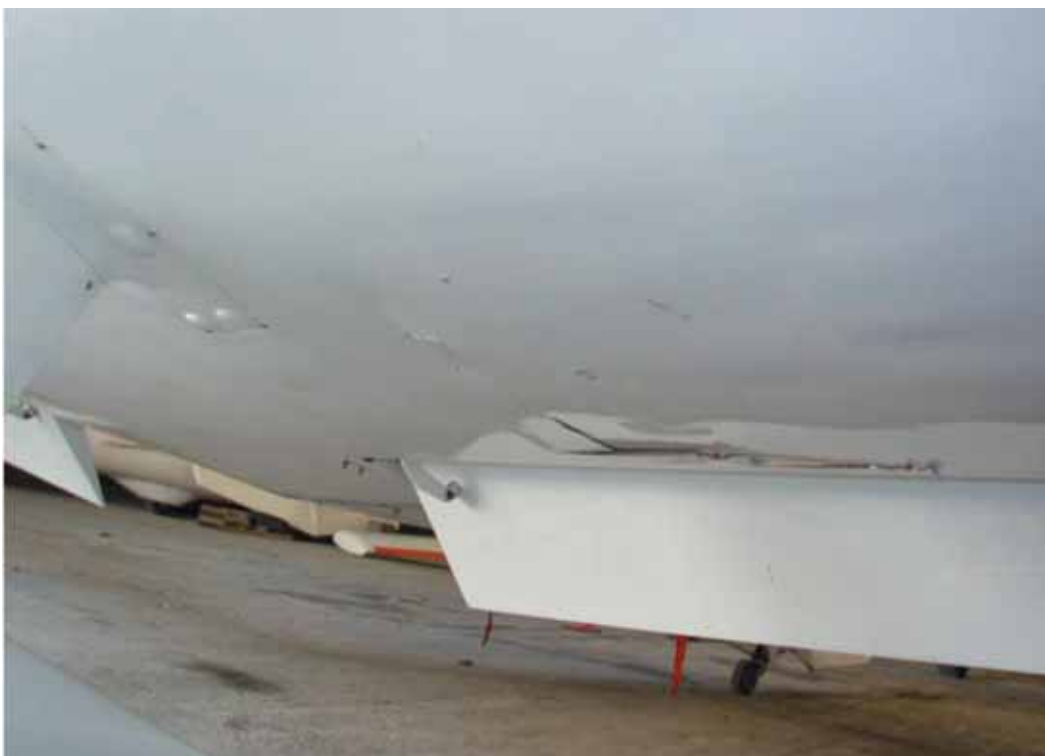
Foto 1

Danni alla parte inferiore della fusoliera.

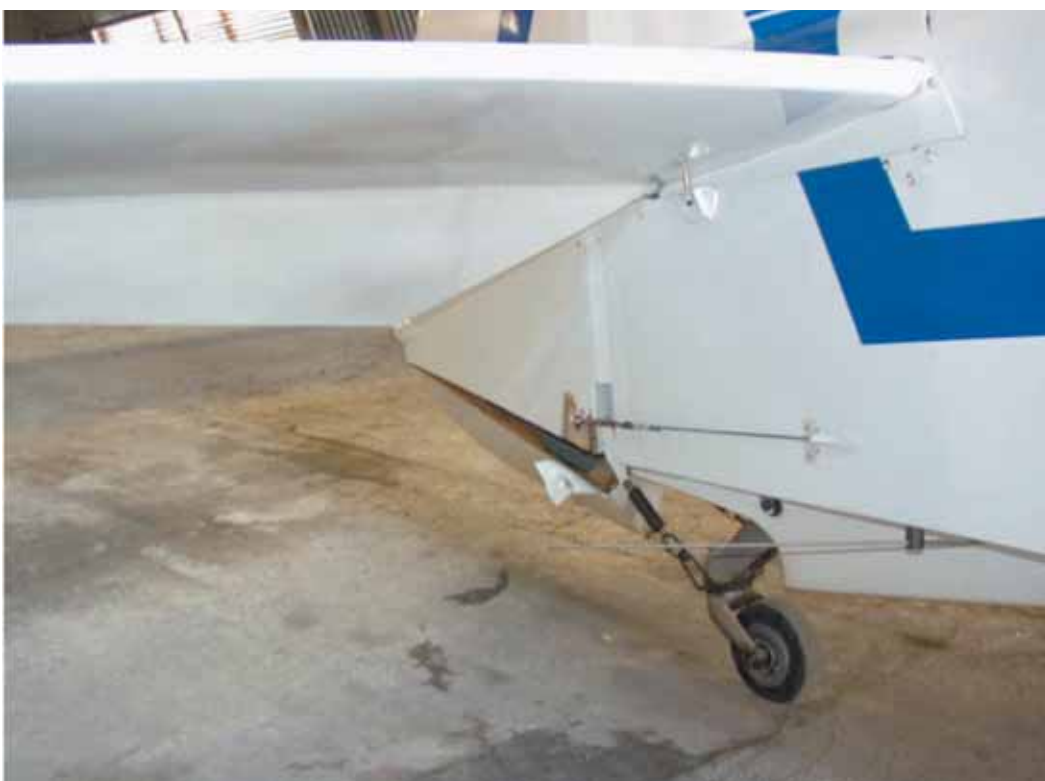
Foto 2

Danni al timone verticale.

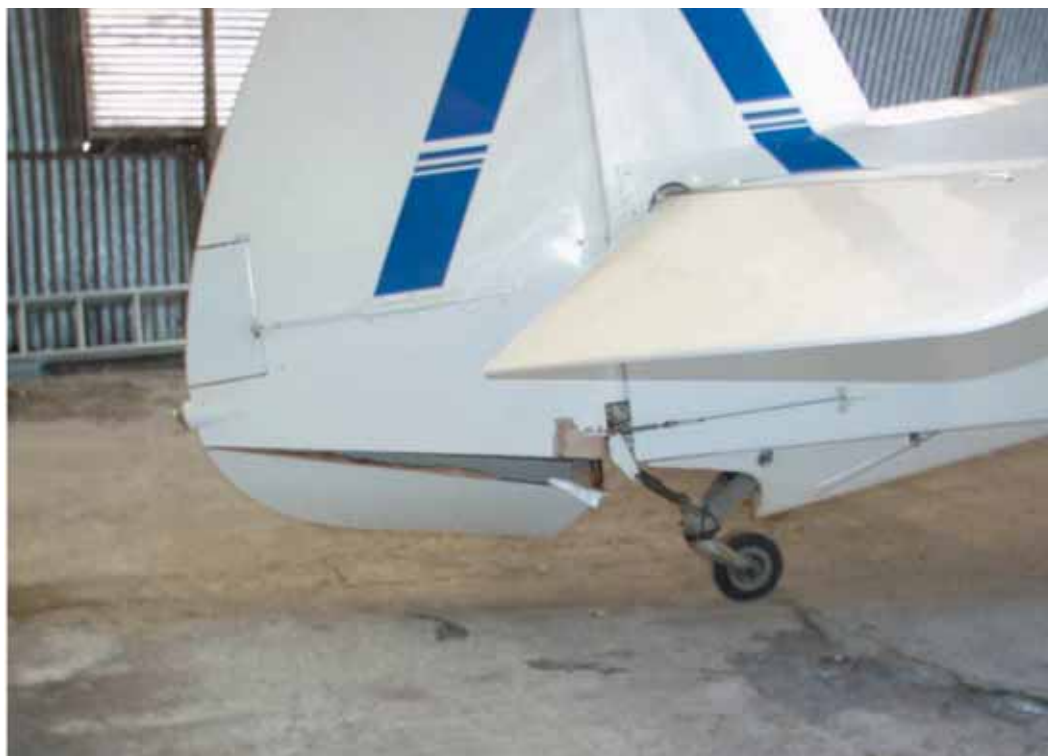
Foto 3

Danni al timone verticale.
