INCIDENTE aeromobile Shempp-Hirth Janus B, marche I-BRAE

Tipo di aeromobile e marche	Aliante Shempp Hirth Janus B, marche I-BRAE.
Data e ora	5 aprile 2008, poco dopo le ore 13.53 UTC.
Località dell'evento	Aeroporto regionale "Corrado Gex" di Saint Christophe (AO).
Descrizione dell'evento	<p>Il 5 aprile 2008, alle ore 13.53 (UTC), l'aliante Janus B marche I-BRAE decollava, per pista 27, dall'aeroporto regionale "Corrado Gex" di Saint Christophe (AO), al traino del velivolo Robin DR400/180 R marche I-ITAZ. Il pilota ha dichiarato che durante il traino, avvenuto in presenza di turbolenza, il tettuccio (cappottina) dell'aliante si apriva improvvisamente, provocando la frantumazione del plexiglas; a questo punto, lo stesso pilota interveniva bloccando il telaio del tettuccio, che restava agganciato all'aliante chiudendosi perfettamente.</p> <p>Dopo l'evento, avvenuto lo sgancio del cavo di traino sia da parte del pilota del velivolo trainatore, sia da parte del pilota dell'aliante, i due aeromobili si disponevano per l'immediato atterraggio sull'aeroporto di Aosta, che avveniva senza ulteriori problemi.</p>

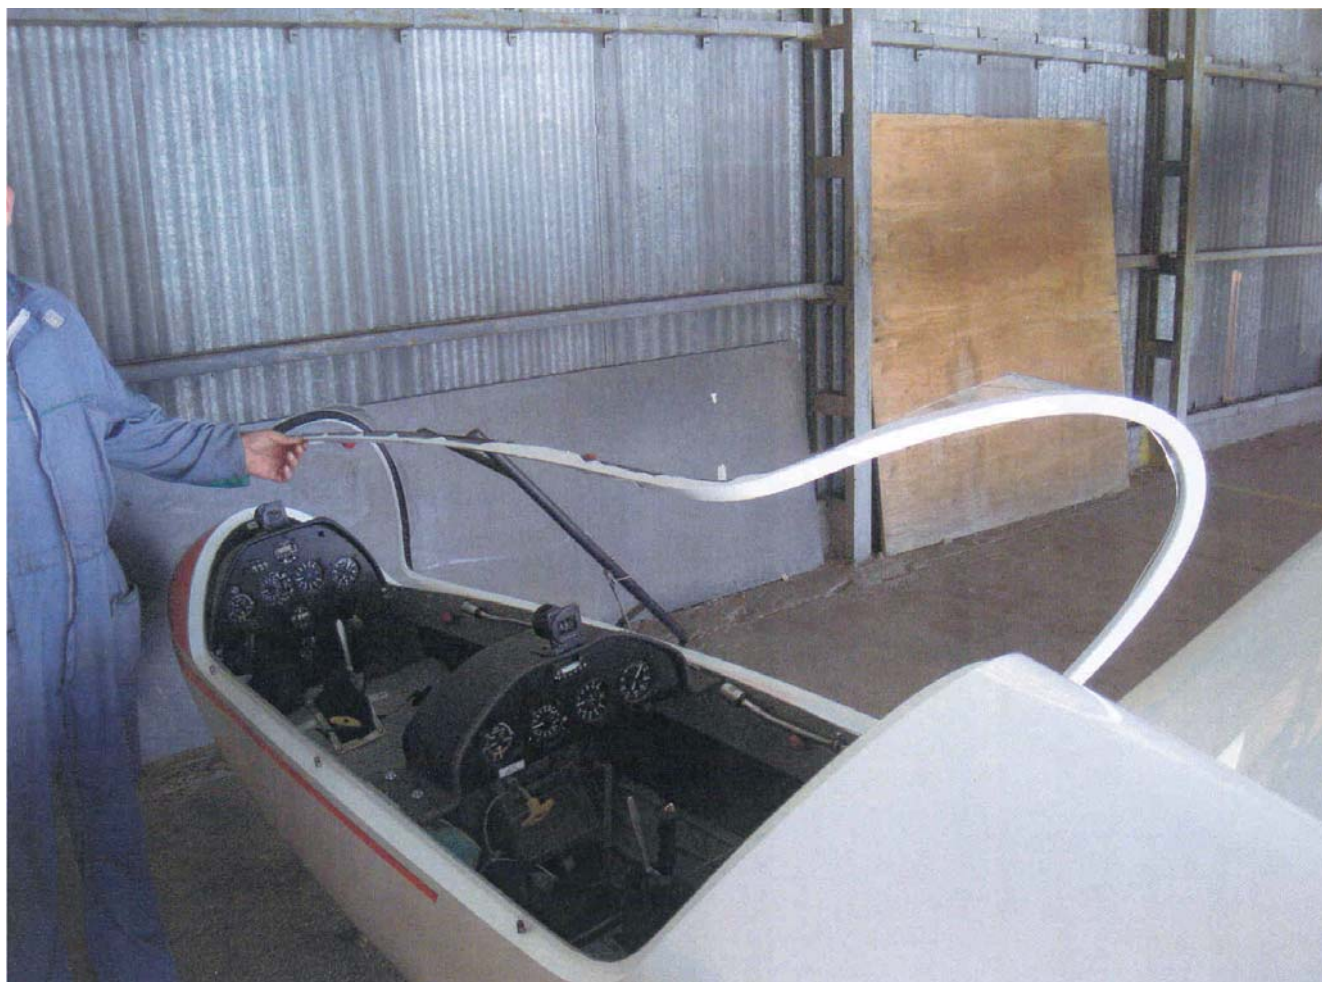
Foto 1

Vista del telaio del tettuccio rimasto agganciato all'aliante.
