INCIDENTE aeromobile Agusta A 109A II, marche I-DPCA

Tipo dell'aeromobile e marche	Agusta A-109A II, marche I-DPCA.
Data e ora	5 gennaio 2006, ore 11.25 circa UTC.
Località dell'evento	Monte Livata - Prato di Camposecco - Camerata Nuova (RM)
Descrizione dell'evento	Il 5 gennaio 2006, alle ore 11.25 UTC circa, l'elicottero I-DPCA impegnato in attività addestrativa, durante l'effettuazione di una manovra di avvicinamento al suolo in zona innevata, impattava pesantemente la superficie, ribaltandosi sul fianco destro.
Esercente dell'aeromobile	Compagnia Aeronautica Italiana S.p.A.
Natura del volo	Addestramento.
Persone a bordo	Due piloti (un pilota con le funzioni di comandante ed uno con le funzioni di pilota di sicurezza).
Danni a persone e cose	Nessuna lesione agli occupanti e nessun danno a terzi. L'aeromobile ha subito ingenti danni, soprattutto a carico del rotore principale (mozzo, piatto oscillante e pale), della trasmissione, della fusoliera centrale, della trave di coda e del carrello principale.

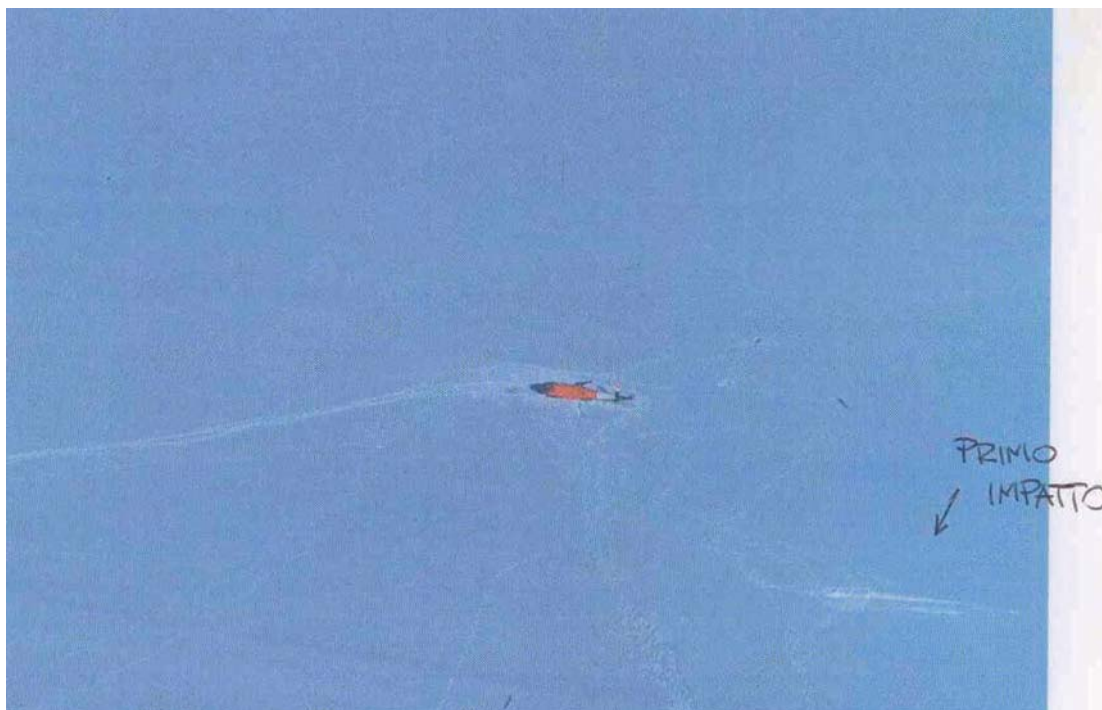
Foto 1

Vista aerea del luogo dell'evento con indicazione del punto di primo impatto.

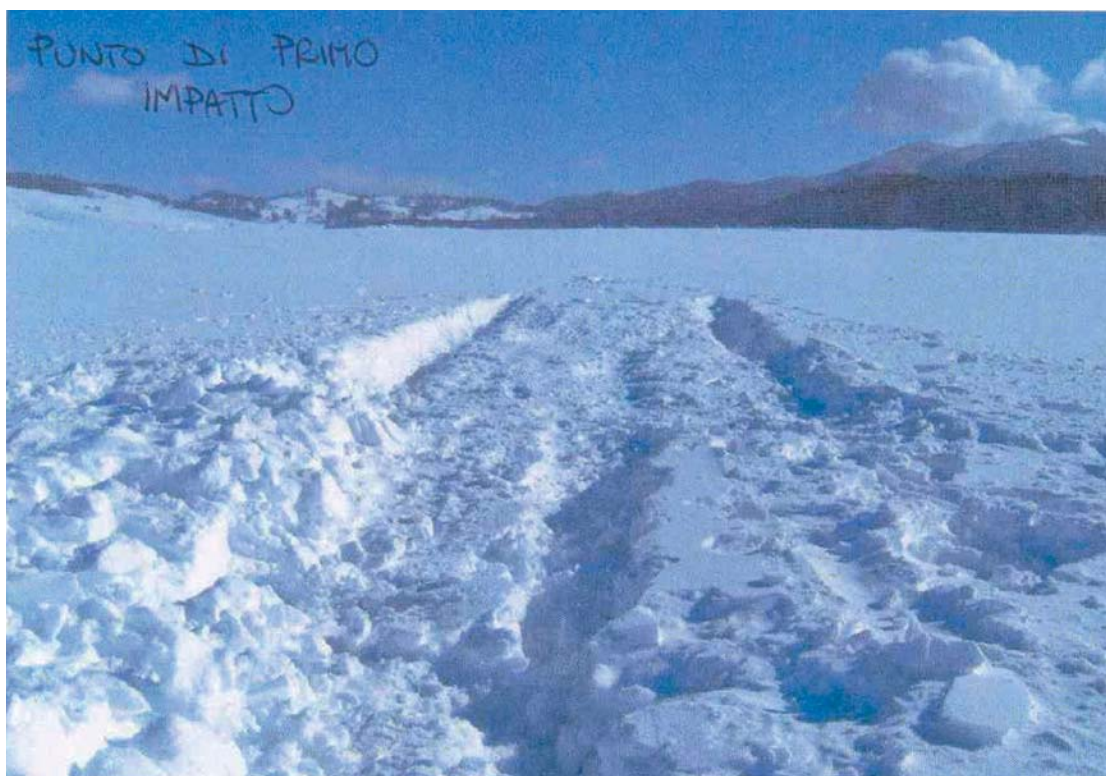
Foto 2

Il trasferimento verso la zona di lavoro si svolgeva senza particolari problemi. Nell'effettuare un avvicinamento al suolo con carrello abbassato, l'elicottero impattava fortemente contro la superficie, con una componente di velocità di traslazione e con un assetto picchiato. Nel contempo, il comandante, che era il

Punto di primo impatto.

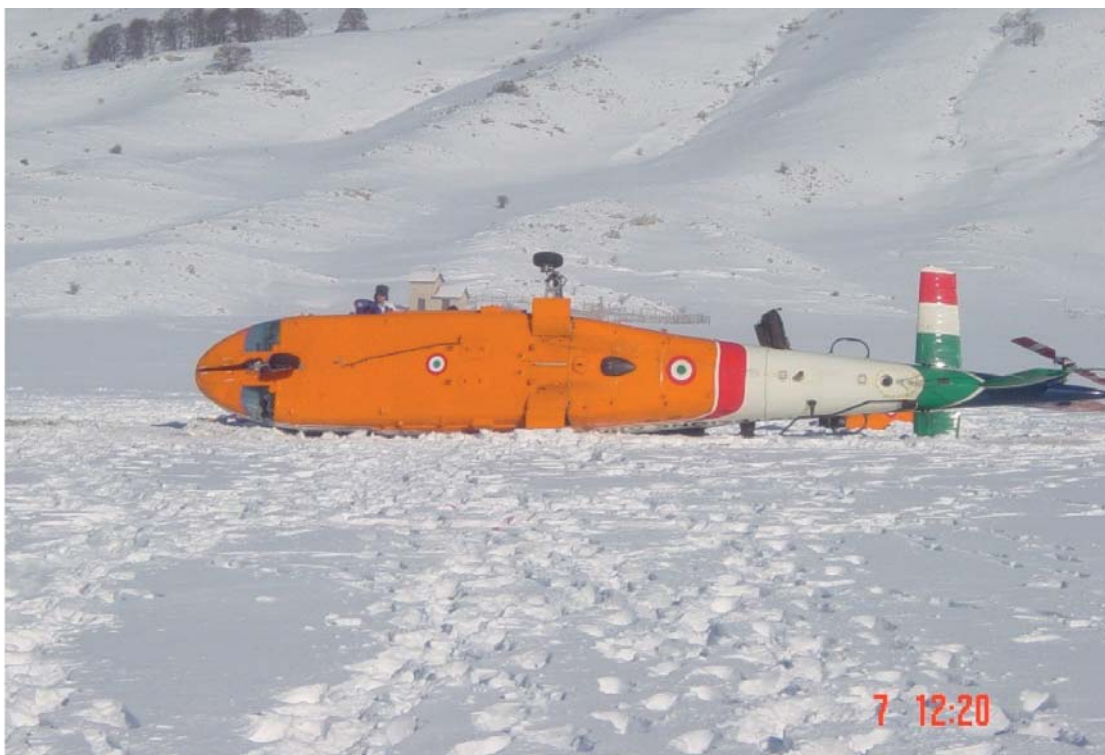
Foto 3

pilota ai comandi, temendo che le pale del rotore principale potessero impattare con il terreno, agiva sul comando del passo collettivo nel tentativo di riprendere quota. L'elicottero, in effetti, riprendeva quota per alcuni metri, ma, a causa di un momento imbarcante a destra causato dall'azione del carrello destro che era parzialmente affondato nella neve, si inclinava lateralmente sul fianco destro, con le pale del rotore principale che urtavano il terreno distruggendosi.

L'elicottero I-DPCA appoggiato sul fianco destro.

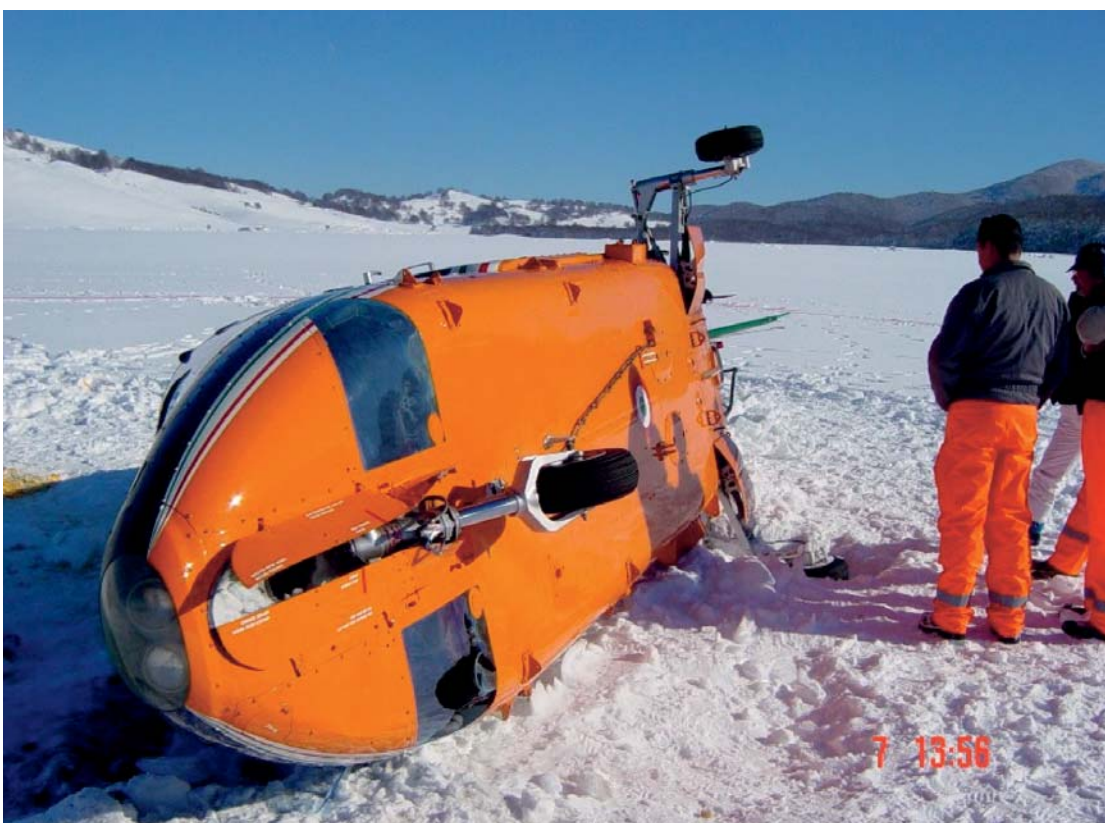
Foto 4

Vista parte inferiore fusoliera.

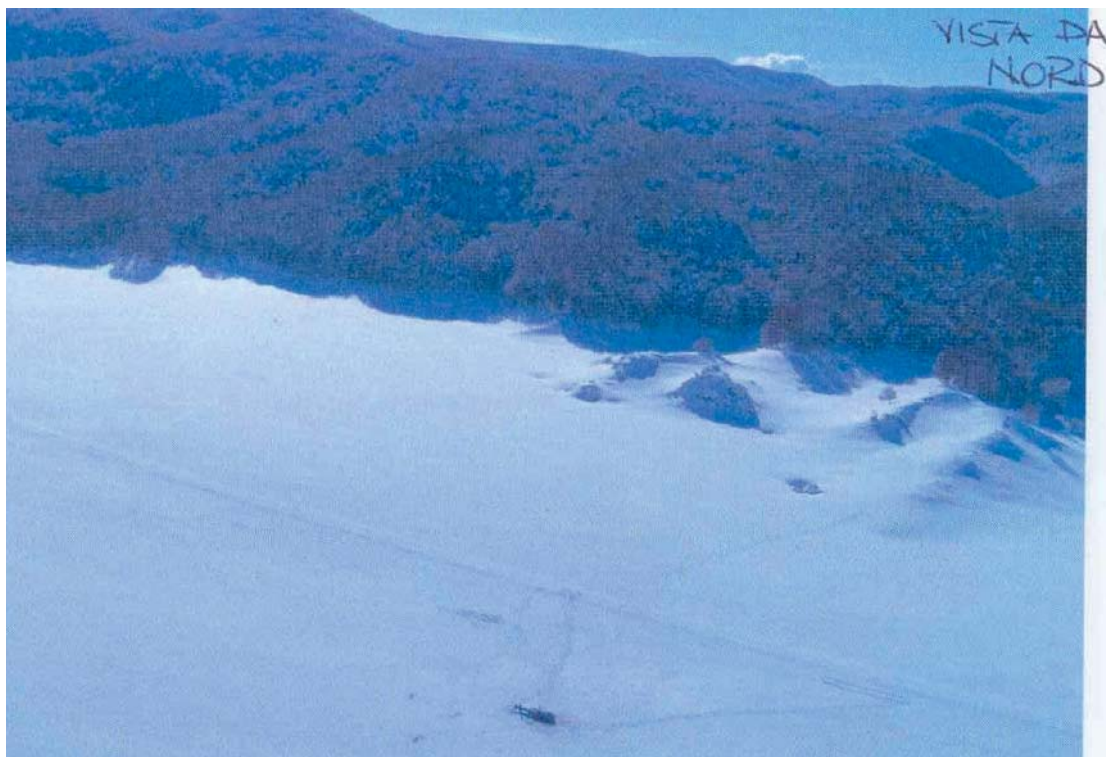
Foto 5

Vista aerea (da Nord) del luogo dell'evento (elicottero in basso al centro).

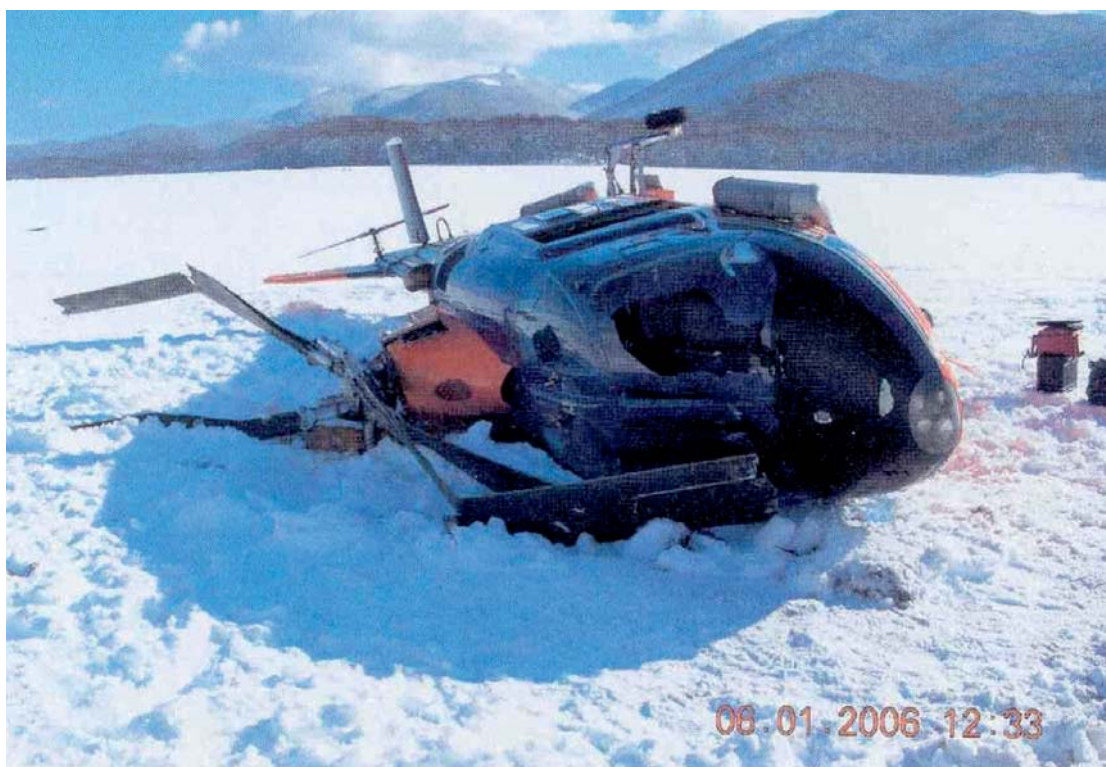
Foto 6

Elicottero sul fianco destro al suolo.

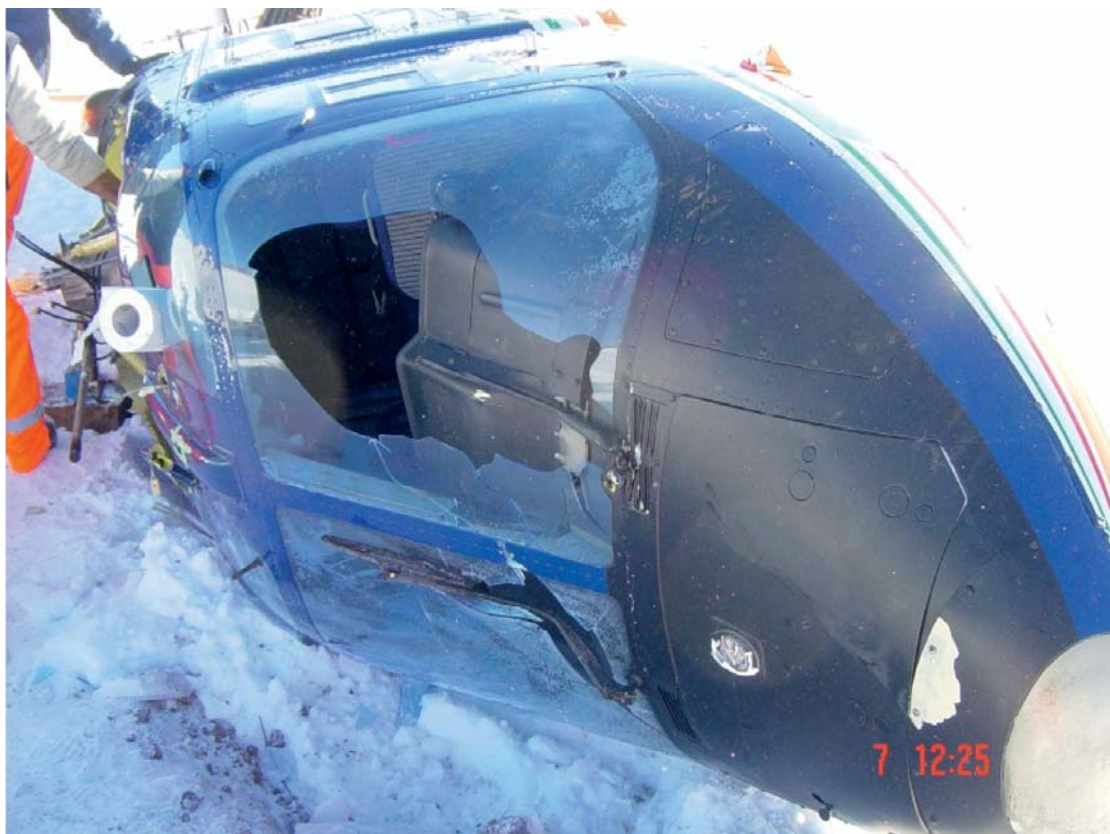
Foto 7

Elicottero sul fianco destro (particolare parte anteriore fusoliera).
