## **RELAZIONE D'INCHIESTA**

**INCIDENTE OCCORSO ALL'AEROMOBILE**  
**Tipo RUTAN VARIEZE, marche I-ETTO**  
**Località Biella Cerrione (BI)**  
**15 marzo 2003**

**AGENZIA NAZIONALE  
PER LA SICUREZZA DEL VOLO**

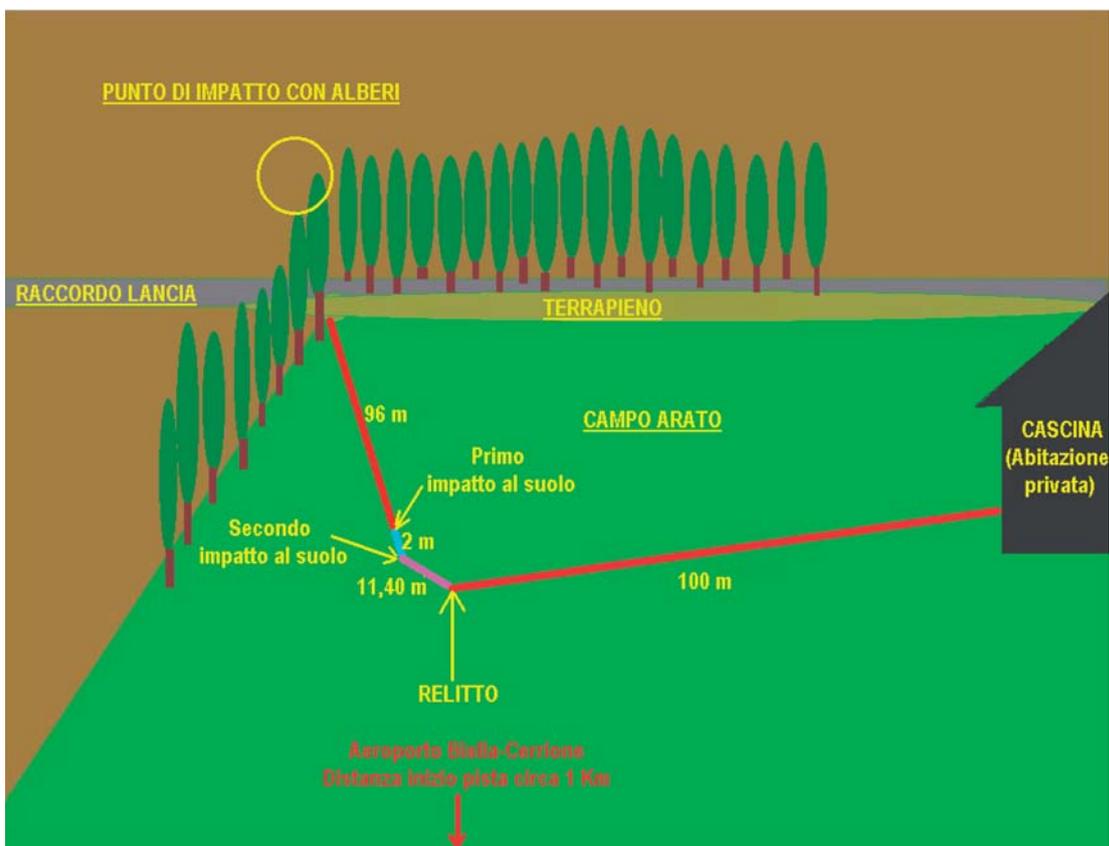
Ad una distanza di 13,40 metri dal relitto, sul terreno arato, si rileva una prima traccia di impatto, seguita da una successiva traccia ad una distanza di circa 2 metri. La distanza tra gli alberi presenti sul ciglio della strada "raccordo Lancia" ed il punto di primo impatto è di 96 metri (si veda lo schema riportato di seguito).

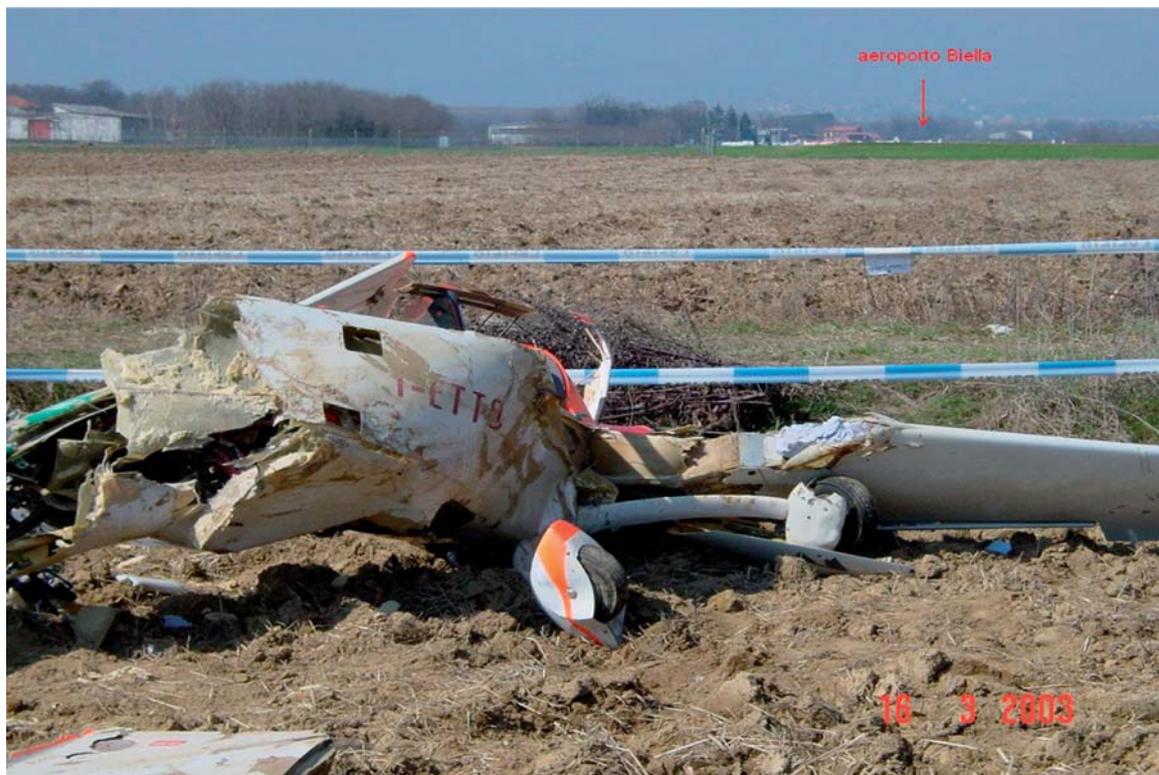
Foto 1

Il relitto si trovava in un campo arato in prossimità dell'aeroporto di Biella, a circa 1000 metri di distanza dalla testata pista 34, sul prolungamento dell'asse pista (foto 1 nell'Allegato "A"). Alla fine del campo arato vi è un terrapieno alto circa 3 metri, oltre il quale si snoda la strada nota con il nome di "raccordo Lancia", che va dalla strada statale 143 alla strada statale 230. Lungo la strada vi sono degli alberi le cui cime raggiungono approssimativamente un'altezza di circa 10-12 metri.

Relitto dell'aeromobile e, sullo sfondo, l'aeroporto di Biella.

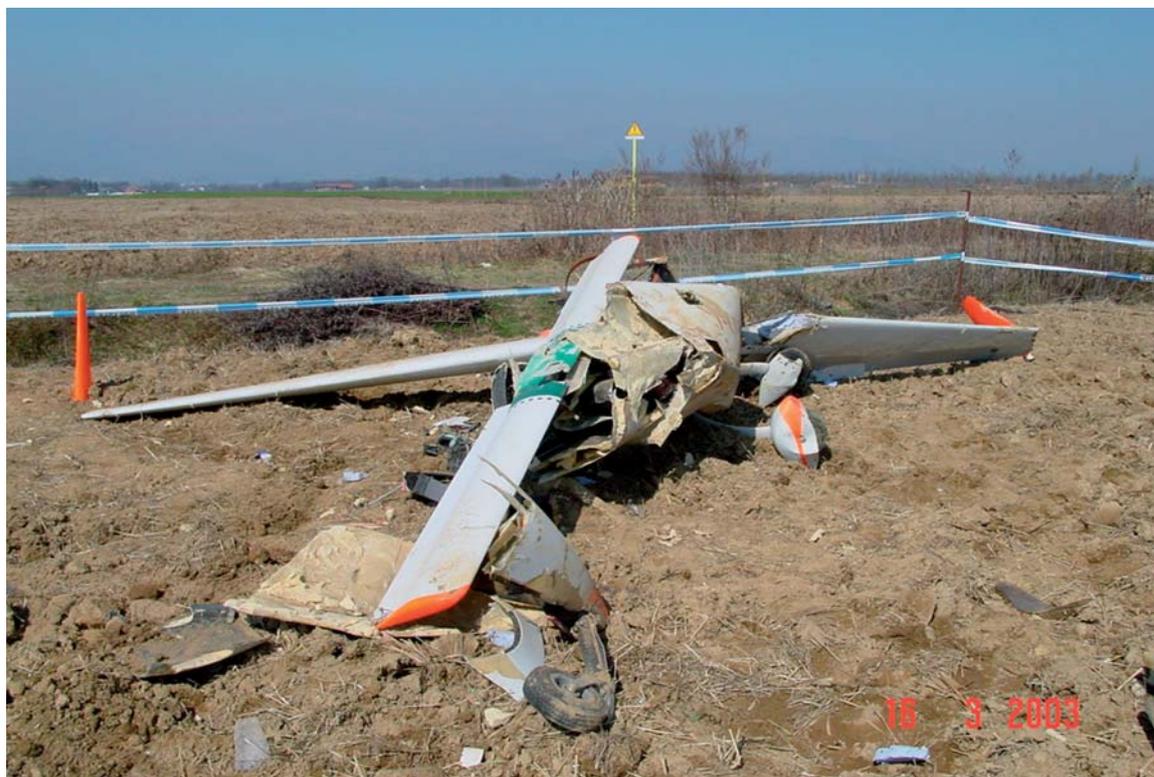
Foto 2

Il relitto si presentava con la prua orientata in senso opposto rispetto alla direzione di volo dell'aeromobile, rivolta cioè verso il “raccordo Lancia” (foto 2 nell’Allegato “A”). L’aeromobile presentava i seguenti danni:

Prua dell'aeromobile in direzione opposta rispetto alla direzione di volo.

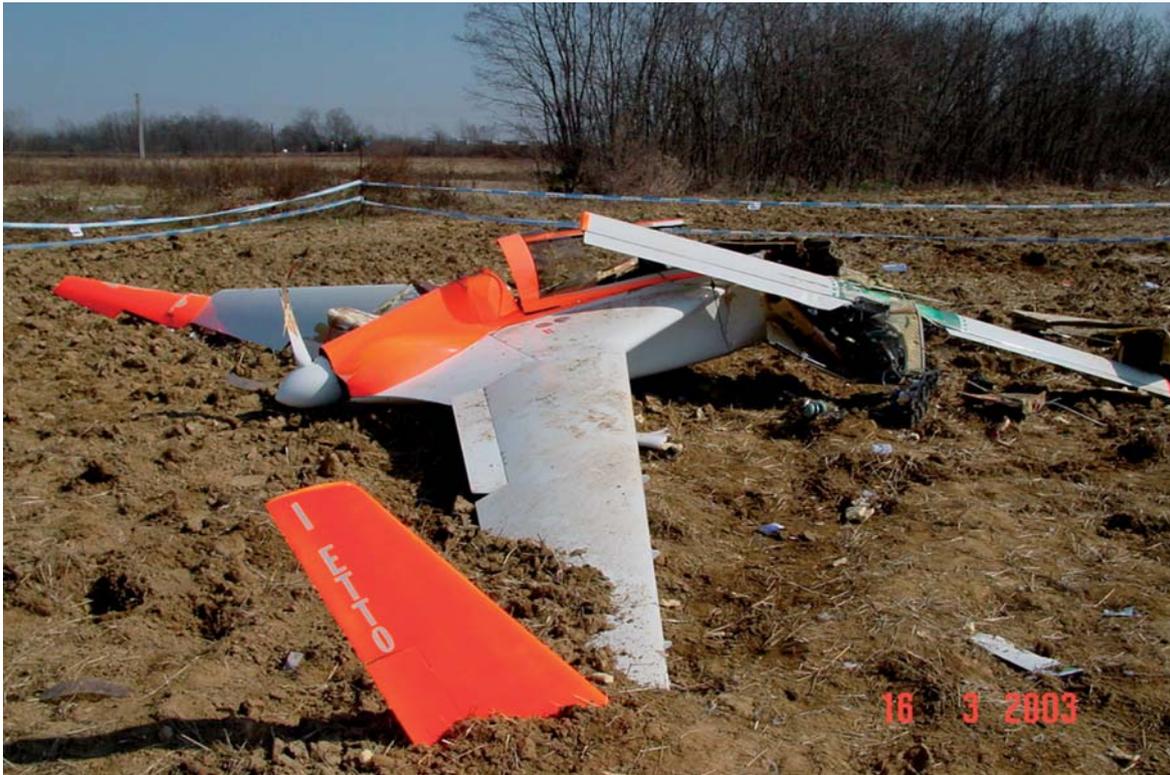
Foto 3

Cabina di pilotaggio completamente distrutta.

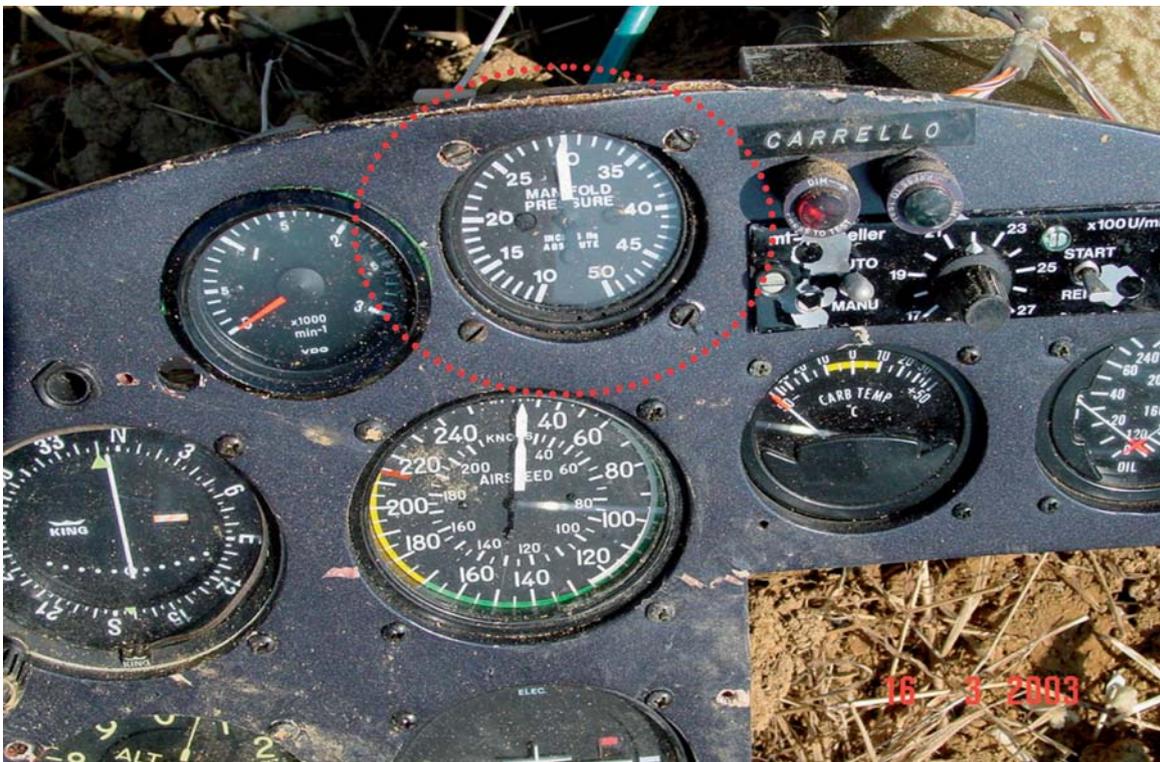
Foto 4

- Lo strumento PDA (pressione di alimentazione del motore) è bloccato sul valore 30: tale valore risulta coincidere, grosso modo, con la pressione di alimentazione corrispondente al regime di potenza massima.

Sulla base dei dati disponibili non sembrano esservi evidenze di un malfunzionamento del motore. Lo strumento PDA (pressione di alimentazione motore) è stato rinvenuto bloccato sul valore 30, che risulta coincidere, grosso modo, con la pressione di alimentazione corrispondente al regime di potenza massima. Dalle comunicazioni radio effettuate con l'AFIS, inoltre, non emerge alcuna segnalazione relativa ad una eventuale avaria del velivolo.

Strumento "PDA" (pressione di alimentazione del motore) bloccato sul valore 30.

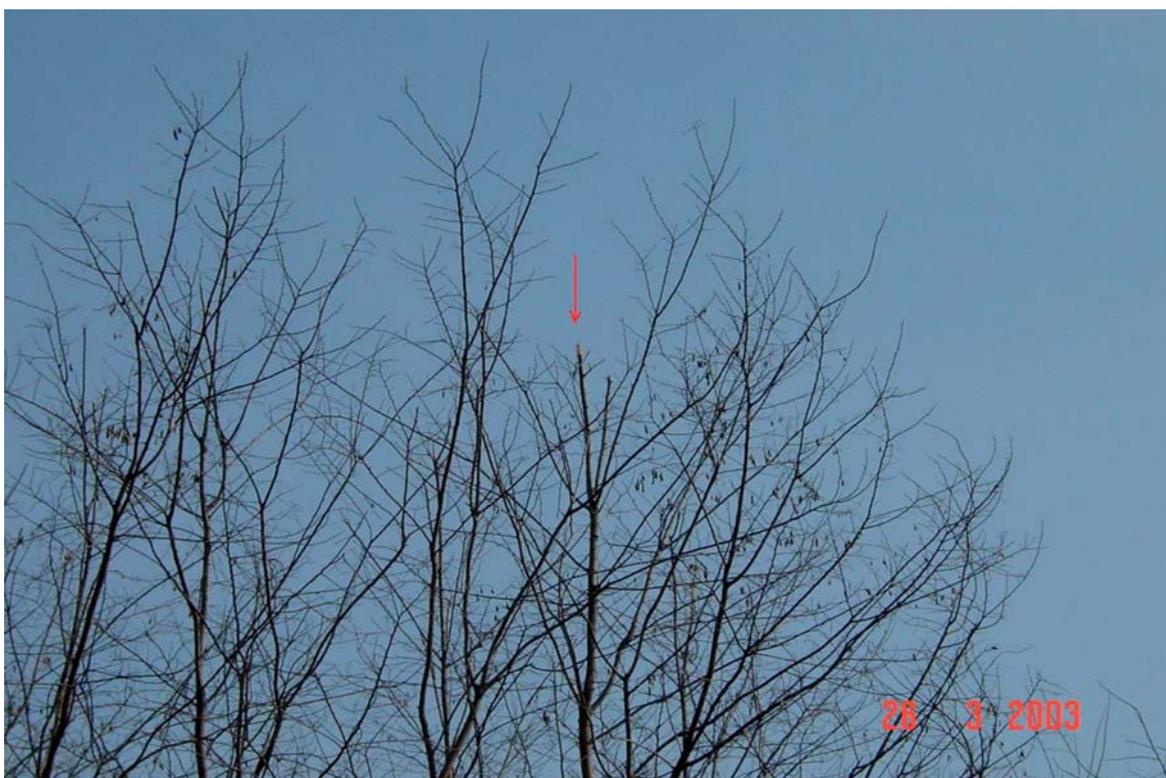
Foto 5

L'albero le cui cime sono state spezzate dal velivolo ha un'altezza di circa dodici metri e si trova su un terrapieno alto, a sua volta, tre metri rispetto al terreno ove è stato rinvenuto il relitto. Ciò evidenzia come il velivolo, nella fase di avvicinamento finale, mantenesse una quota non ottimale.

Alcune cime risultavano recise.

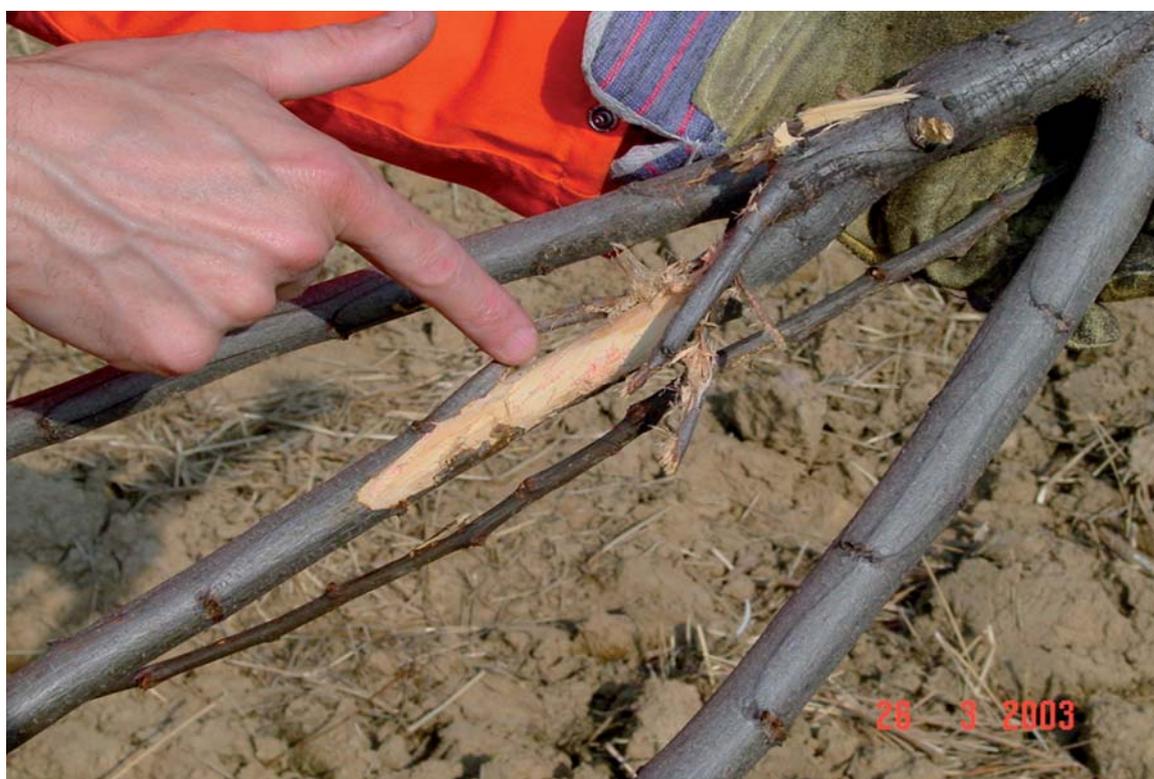
Foto 6

cordo Lancia” risultano spezzati e, al suolo, sono state rinvenute le loro estremità con evidenti segni di urto e presenza di vernice arancione, dello stesso colore di alcune parti dell’aeromobile incidentato.

Alcuni rami rinvenuti al suolo presentavano tracce di colore arancione.

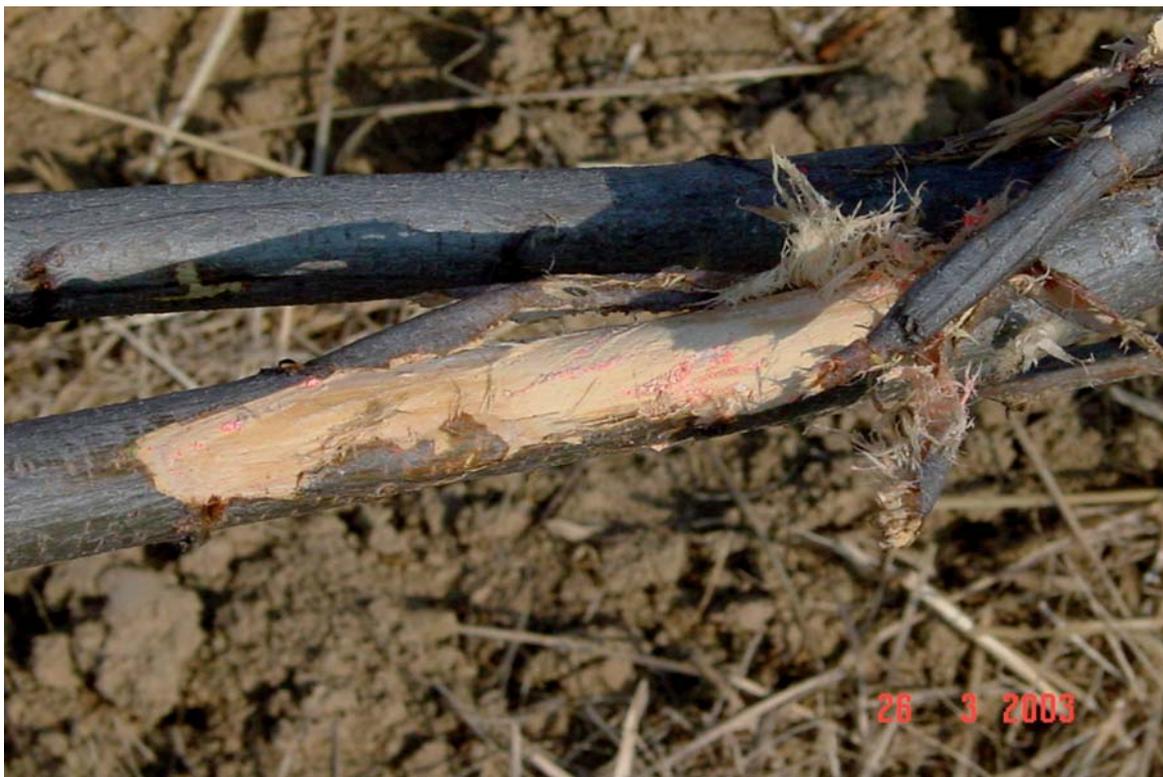
Foto 7

Le tracce di vernice arancione rinvenute su alcune cime recise di un albero in prossimità del luogo dell'incidente indicano che il velivolo ha urtato le cime dell'albero in questione prima di precipitare al suolo.

Particolare della colorazione arancione rinvenuta sui rami trovati in prossimità del relitto.  
Si tratta dello stesso colore delle *winglet*.

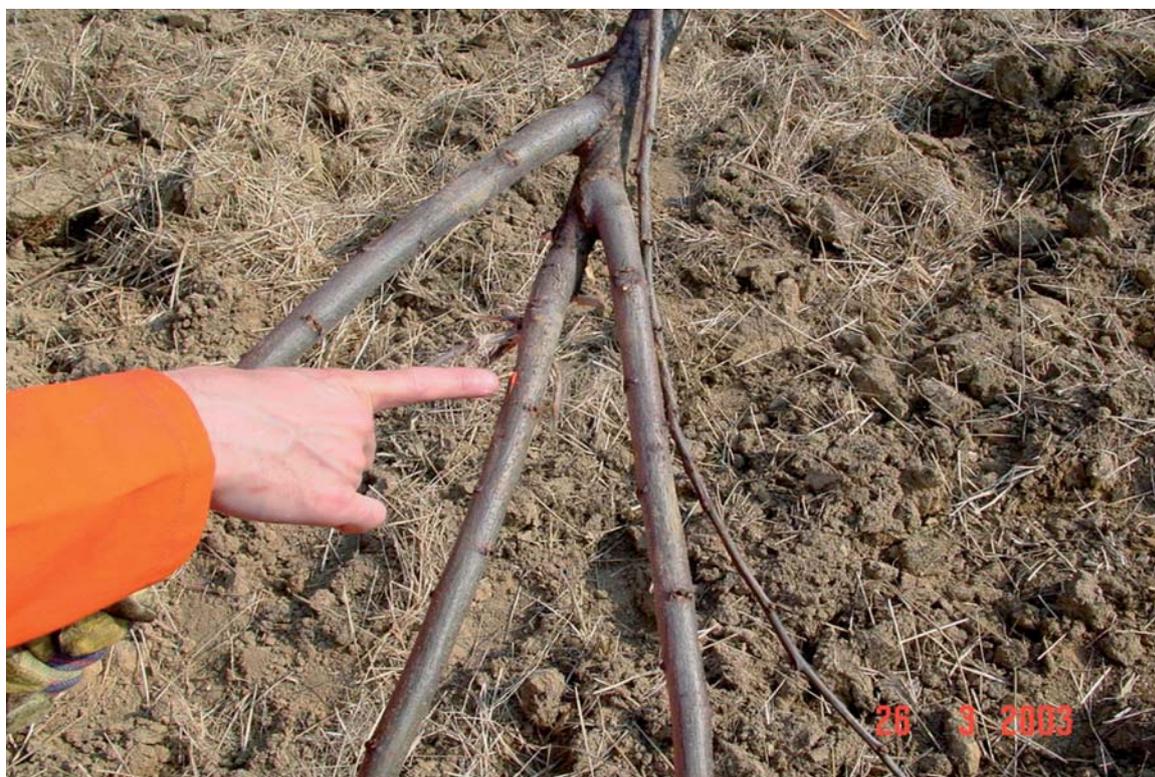
Foto 8

Particolare della colorazione arancione rinvenuta sui rami trovati in prossimità del relitto.  
Si tratta dello stesso colore delle *winglet*.
