## INCIDENTE aeromobile Cessna FR 172 F, marche I-FFSC

<b>Tipo dell'aeromobile e marche</b>	Cessna FR 172 F, marche I-FFSC.
<b>Data e ora</b>	11 luglio 2004, ore 07.00 UTC circa.
<b>Località dell'evento</b>	Località Passo Pré de Lame, Rezzoaglio (GE), coordinate 44° 29' 00 N 09° 24' 58" E, 5100 piedi.
<b>Descrizione dell'evento</b>	In fase di crociera, l'aeromobile, in assetto di volo controllato, impattava il terreno pochi metri al di sotto del crinale di un rilievo montuoso.
<b>Esercente dell'aeromobile</b>	Aero Club Lodi.
<b>Natura del volo</b>	Turismo.
<b>Persone a bordo</b>	Tre (pilota e due passeggeri).
<b>Danni a persone e cose</b>	Gli occupanti hanno riportato ferite gravi, il velivolo è andato distrutto.
<b>Informazioni relative al personale di volo</b>	<p>Pilota: maschio, 44 anni, licenza di pilota privato di velivolo e controllo medico di seconda classe in corso di validità. In possesso delle abilitazioni richieste.</p> <p>Esperienza di volo totale: circa 557 ore, di cui 200 ore sul tipo.</p> <p>Attività di volo nei 90 giorni precedenti l'evento: 45 ore, di cui 41 ore 05' sul tipo.</p> <p>Attività di volo nelle ultime 24 ore precedenti l'evento: 0 ore.</p>

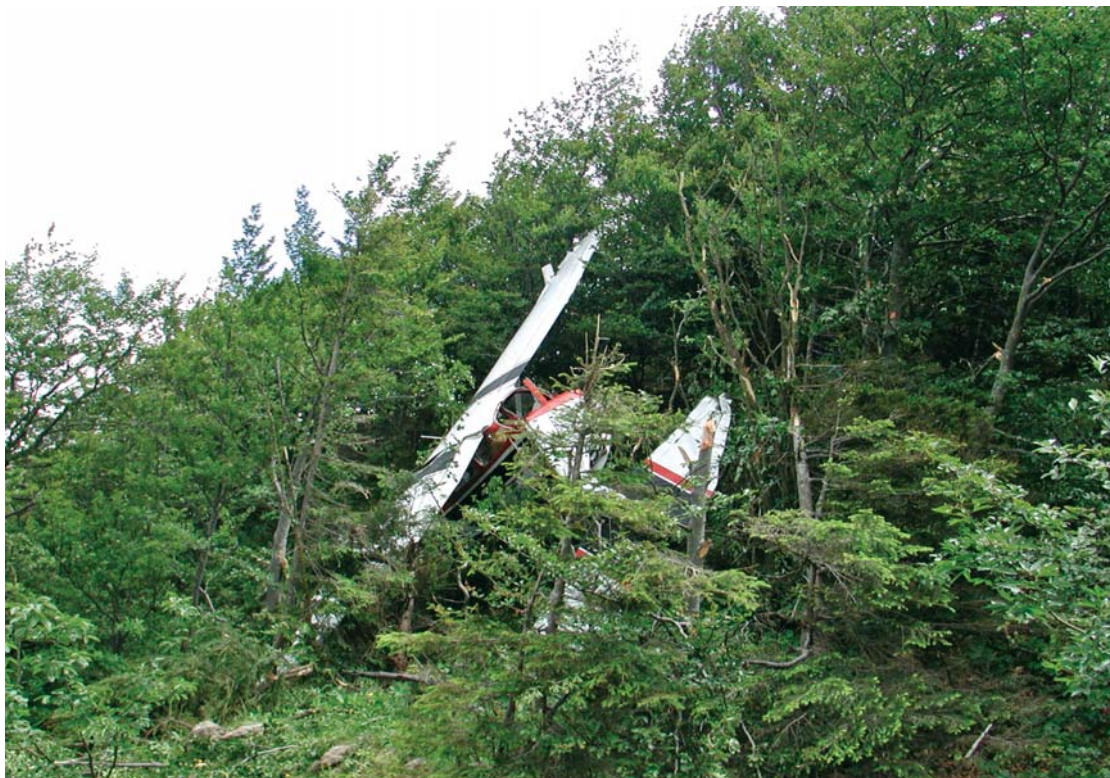
Foto 1

Il relitto dell'aeromobile è stato rinvenuto a pochi metri dalla

sommità di una cresta posta ad Est del passo Pré de Lame (Allegato B). Il terreno, impervio ed in forte pendenza, è ricoperto da una fitta vegetazione, costituita prevalentemente da faggi. La vegetazione ha attutito l'impatto e prevenuto l'innescò di incendi, aumentando le possibilità di sopravvivenza degli occupanti. La posizione del velivolo e le tracce al suolo indicano che l'aeromobile ha impattato il terreno in condizioni di volo controllato.

Posizione di arresto finale.

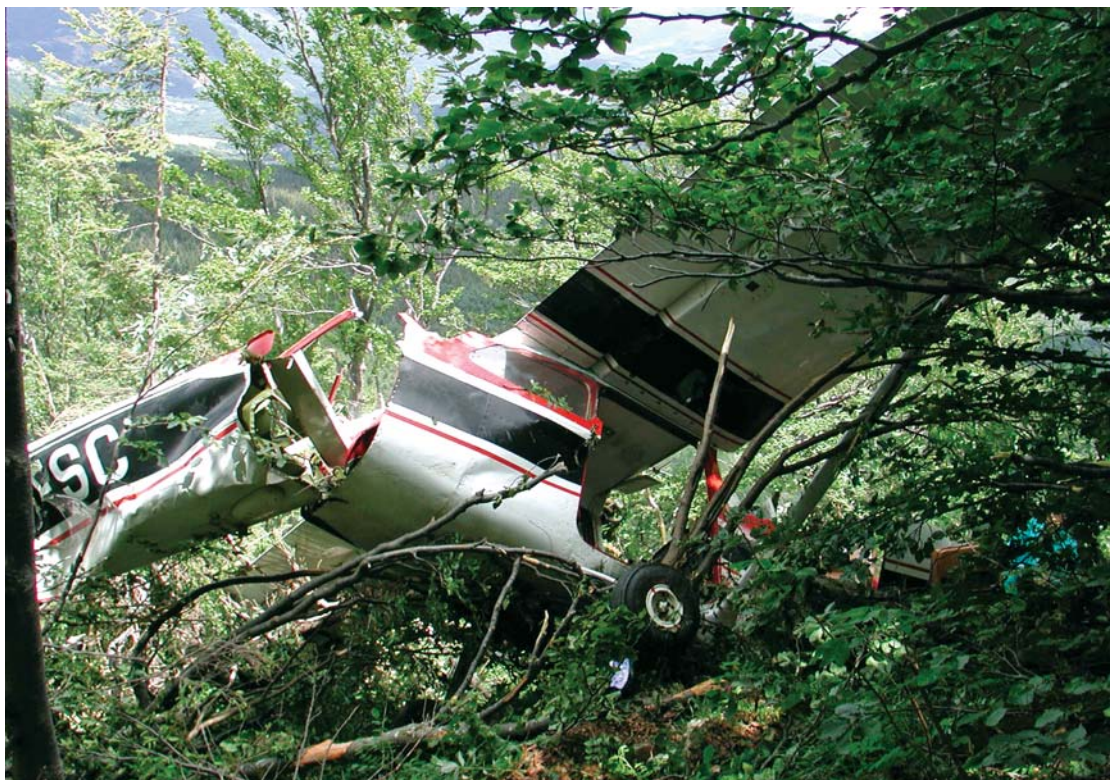
Foto 2

Il sopralluogo sul luogo dell'incidente ha evidenziato l'assenza di rotture strutturali o di avarie di impianti e sistemi dell'aeromobile che possano aver avuto un ruolo nella dinamica dell'evento. Il pilota, nella sua dichiarazione e nei successivi chiarimenti forniti verbalmente, non ha fatto alcun riferimento a problemi tecnici o a malfunzionamenti dell'aeromobile.

Vista laterale della fusoliera.
