INCIDENTE aeromobile Phoebus C, marche I-HEXE

Tipo dell'aeromobile e marche	Aliante Phoebus C, marche I-HEXE.
Data e ora	11 maggio 2003, 12.43 UTC (14.43 ora locale).
Località dell'evento	Collegno (TO).
Descrizione dell'evento	Durante un volo turistico, poco dopo lo sgancio dal traino, l'aliante effettuava un tentativo di atterraggio sulla pista 10R dell'aeroporto di Torino Aeritalia. La manovra non riusciva ed il pilota effettuava un atterraggio fuori campo.
Esercente dell'aeromobile	Aero Club Torino.
Natura del volo	Turismo.
Persone a bordo	Una (pilota).
Danni a persone e cose	Nessuna lesione a persone. Danni all'aliante: danneggiamento della cellula, all'altezza dell'intersezione con il piano alare, dovuta a flessione forzata durante l'urto contro ostacolo basso in fase di imbardata sinistra durante l'atterraggio fuori campo; danneggiamento parte inferiore (pattino) del timone di direzione.
Informazioni relative al personale di volo	Pilota: maschio, nazionalità italiana, 40 anni, titolare di licenza di pilota di aliante rilasciata il 12.12.2002 (in sostituzione della licenza di pilota di aliante modello nazionale del 12.12.1991), in corso di validità. Controllo medico in corso

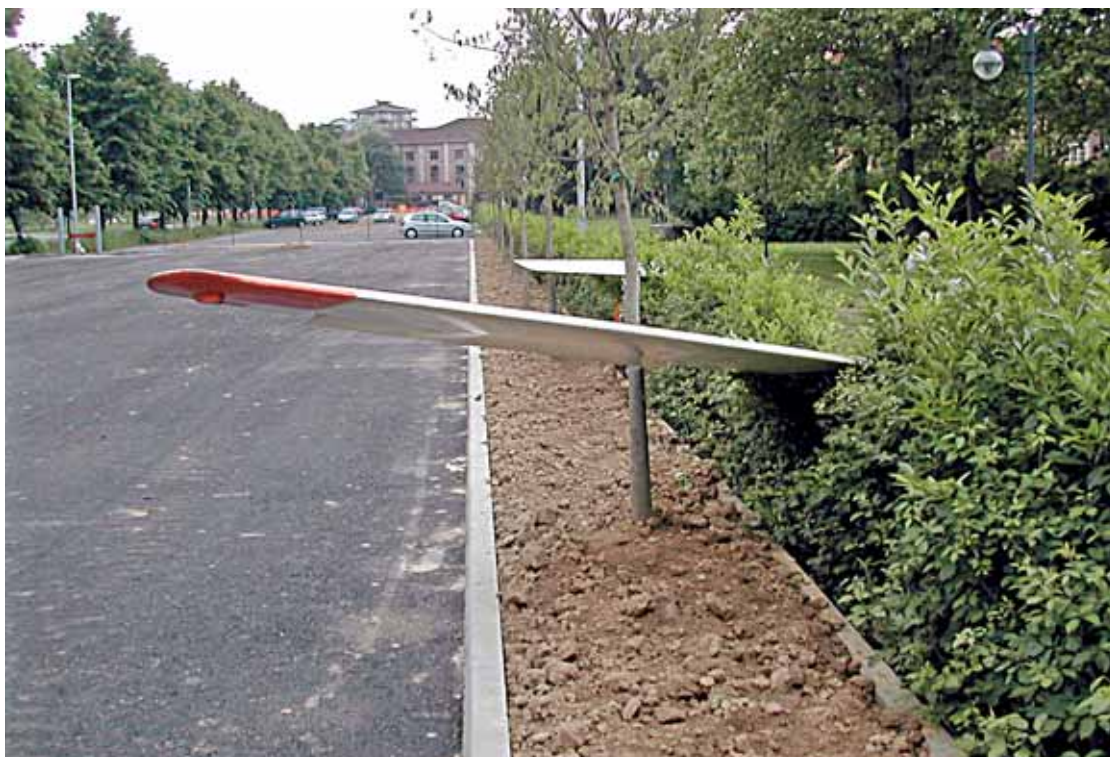
Foto 1

L'aliante sul luogo dell'incidente, in centro a Collegno, prima della rimozione.

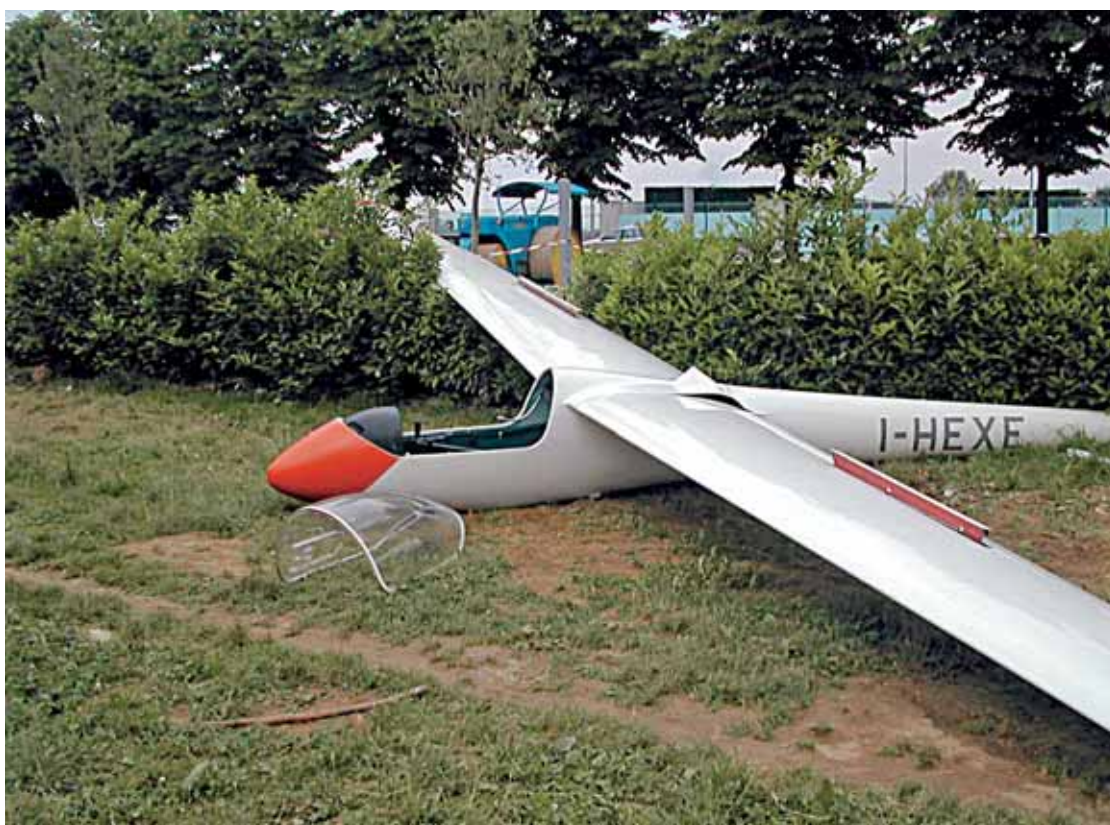
Foto 2

L'aliante sul luogo dell'incidente, in centro a Collegno, prima della rimozione.

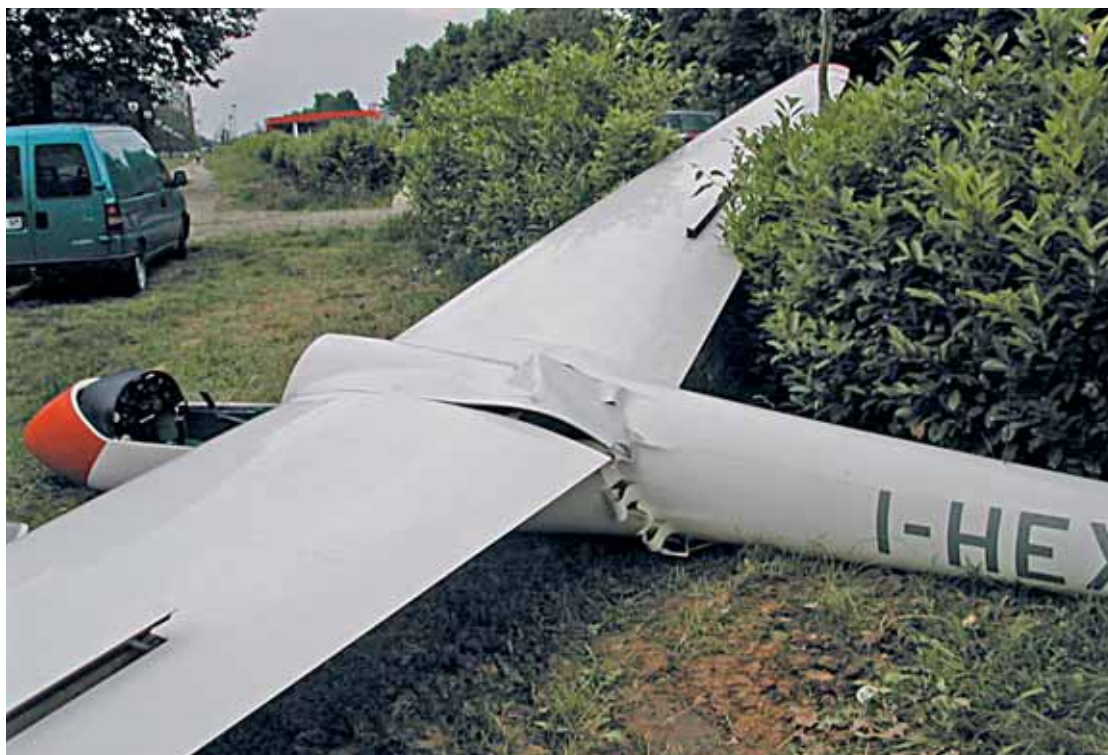
Foto 3

Danneggiamento della cellula, all'altezza dell'intersezione con il piano alare.

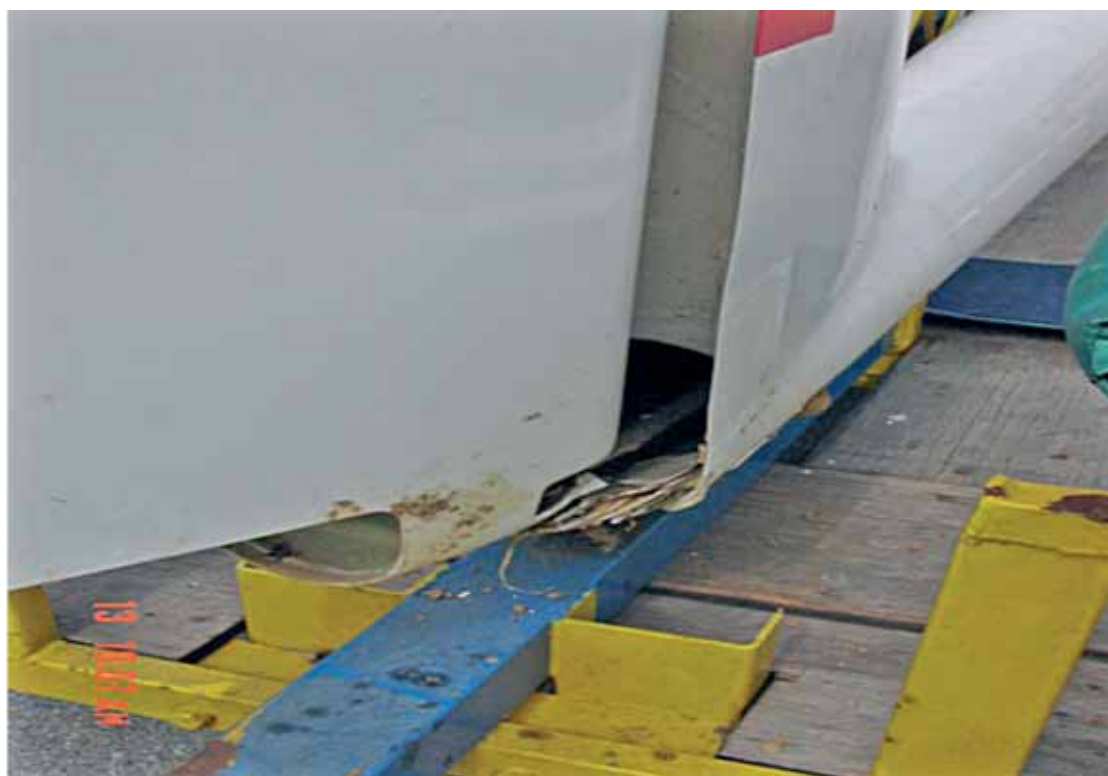
Foto 4

Danneggiamento parte inferiore (pattino) del timone di direzione.
