INCIDENTE aeromobile Christen A1, marche I-HHHH

Tipo dell'aeromobile e marche	Christen A1 "Husky", marche I-HHHH.
Data e ora	14 gennaio 2007, ore 14.20 UTC.
Località dell'evento	Aeroporto "Paolo Contri" di Calcinate del Pesce (LILC).
Descrizione dell'evento	Urto della semiala sinistra contro il terreno durante la fase di rullaggio conseguente all'atterraggio e successivo impatto dell'elica al suolo con arresto repentino.
Esercente dell'aeromobile	Aero Club "Adele Orsi", Calcinate del Pesce (Varese).
Natura del volo	Turismo.
Persone a bordo	Una (pilota).
Danni a persone e cose	L'aeromobile ha riportato danni all'estremità della semiala sinistra, all'elica, al castello motore (leggera deformazione verso destra) ed alla carenatura motore. Non sono state riscontrate deformazioni permanenti sulla struttura primaria ala/fusoliera. Nessun danno a persone e cose.
Informazioni relative al personale di volo	Pilota: maschio, nazionalità italiana, 54 anni, titolare di licenza di pilota privato di velivolo in corso di validità. Abilitazioni: motoalianti e traino alianti. Visita medica di seconda classe in corso di validità. Ore di volo totali: 160 circa, di cui 40 sul tipo. Attività di volo ne

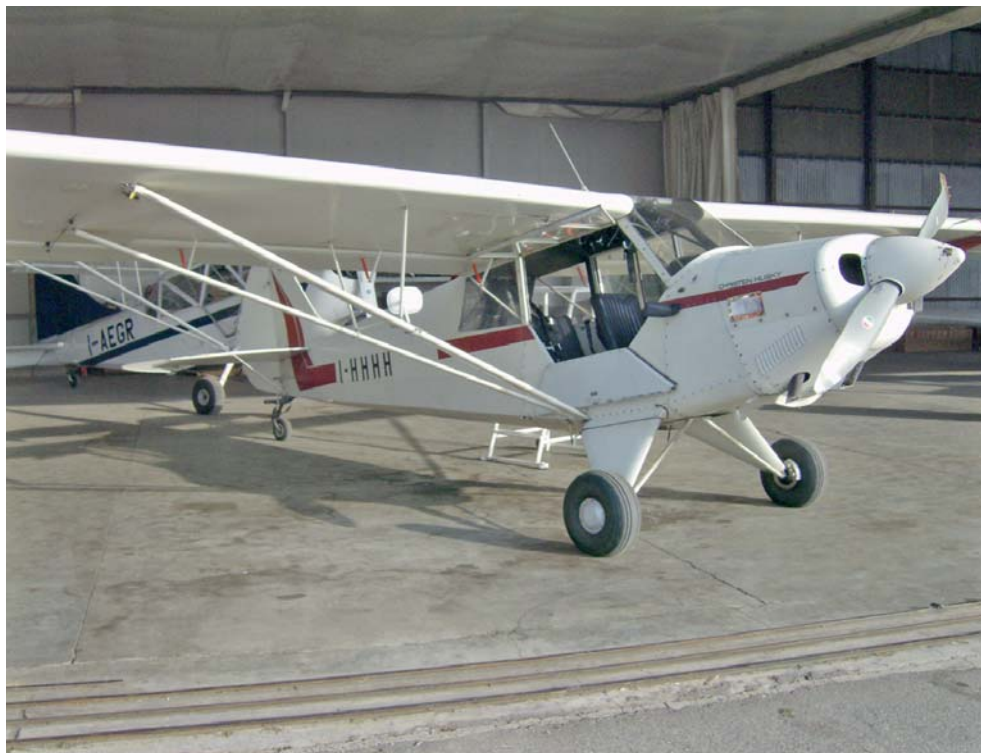
Foto 1

Aeromobile I-HHHH ricoverato in hangar dopo l'evento.

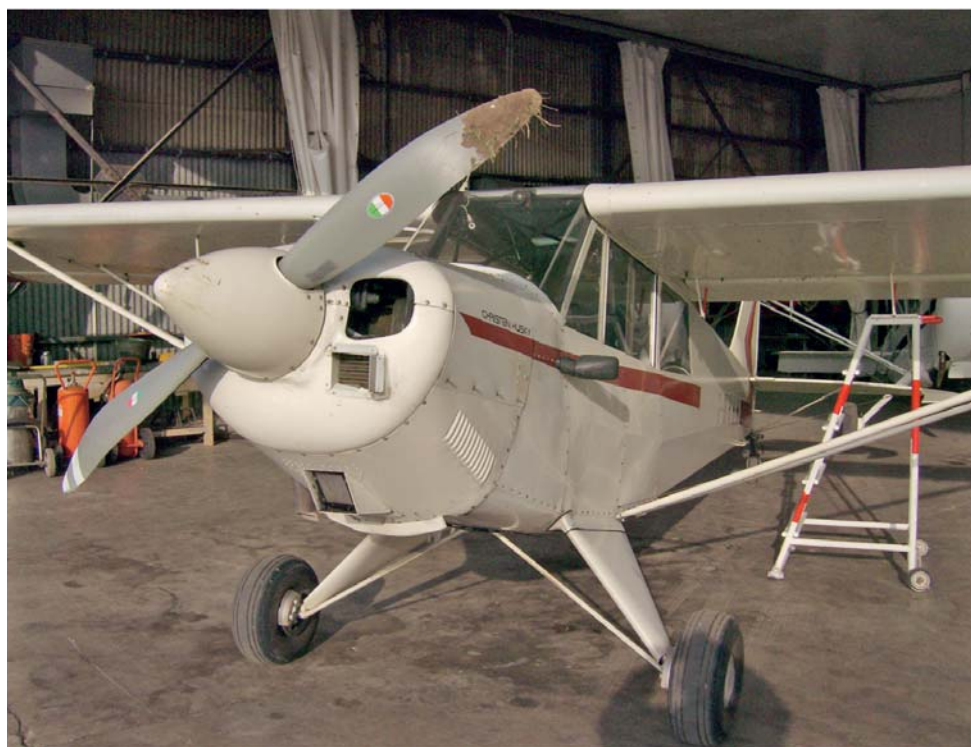
Foto 2

Dopo l'atterraggio, nella successiva fase di rullaggio per il rientro al parcheggio, allo scopo di evitare la collisione con alcuni animali (ovini) presenti in pista, il pilota, accortosi in ritardo della presenza di tali animali, ha tentato di deviare la propria corsa al suolo. Ciò ha comportato, però, l'urto della semiala sinistra al suolo con conseguente appruamento. L'elica del motore, ancora in movimento a basso regime, ha pertanto impattato il terreno determinandone l'arresto repentino.

Aeromobile I-HHHH. Notare i danni alle estremità dell'elica.

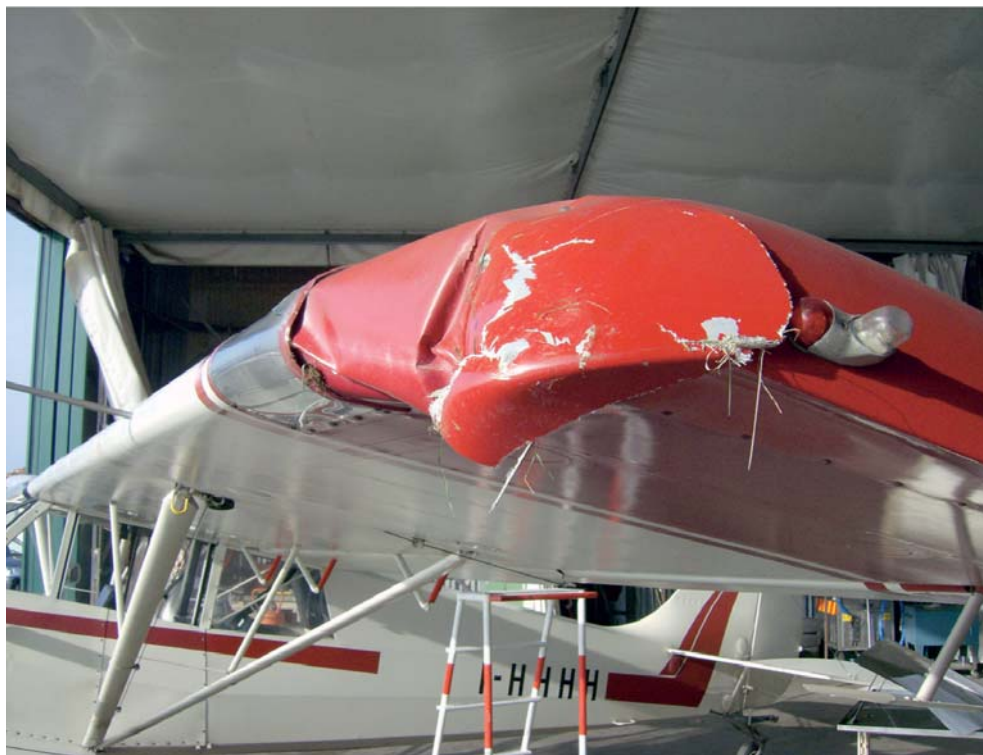
Foto 3

L'urto della semiala sinistra al suolo è stato determinato da un non ottimale controllo direzionale dell'aeromobile da parte del pilota, nel tentativo di evitare l'impatto contro alcuni animali presenti in pista.

Aeromobile I-HHHH, particolare danni estremità semiala sinistra.

Testo: sensibilizzare i gestori degli aeroporti privati sulla necessità della presenza di un'idonea rete di recinzione lungo l'intero perimetro aeroportuale, a salvaguardia della sicurezza delle operazioni di volo.
