## RELAZIONI D'INCHIESTA

**Incidente Eurocopter BK 117, marche I-HVEN, località San Cassiano di Val Parola (Bolzano), 11.6.2004**

AGENZIA NAZIONALE  
PER LA SICUREZZA DEL VOLO

## **INCIDENTE a/m BK 117, marche I-HVEN**

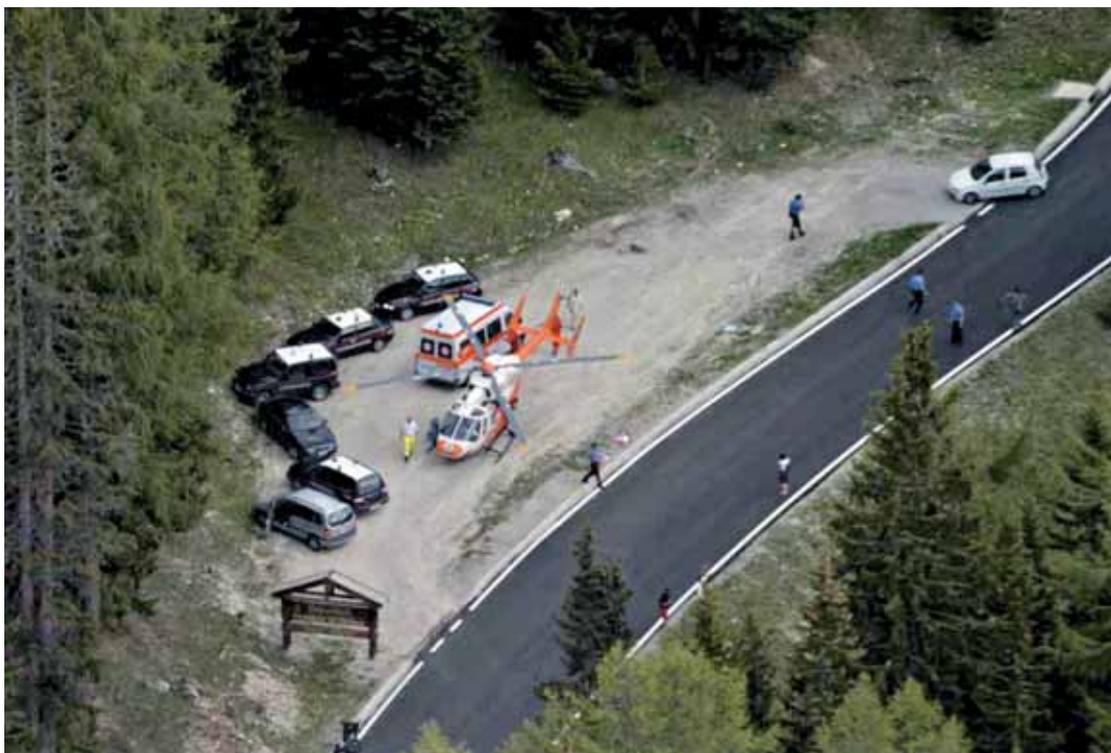
Foto 1

Vista aerea della zona dell'incidente.

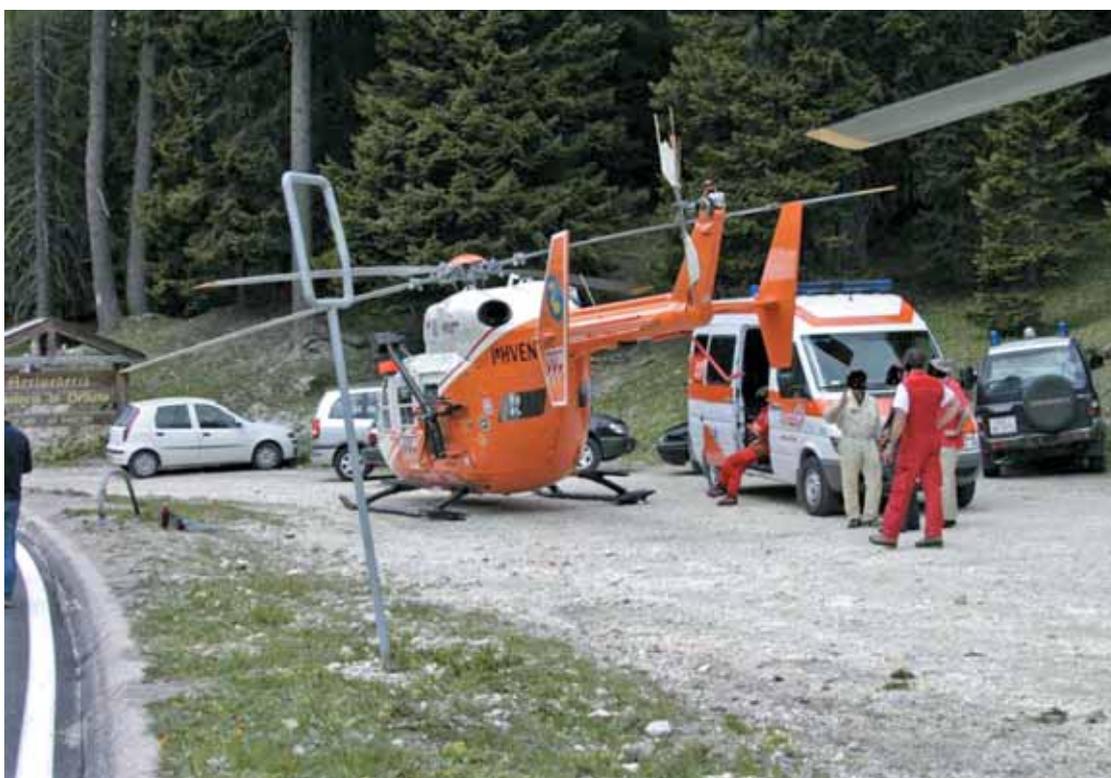
Foto 2

Il cartello stradale contro cui ha impattato il rotore di coda non è stato notato da alcun membro dell'equipaggio e la sua presenza, come dichiarato dal pilota, non è stata segnalata via radio durante la fase di atterraggio dal personale dell'ambulanza presente sul posto. In effetti, la visualizzazione dei segnali stradali verticali è resa difficoltosa durante la ricognizione aerea dalla quota e dalla prospettiva stessa.

La rottura delle pale del rotore di coda per effetto dell'urto contro un cartello stradale verticale ha determinato una violenta rotazione a destra dell'elicottero, tipica della perdita del rotore di coda. Dopo due rotazioni complete l'elicottero impattava pesantemente il suolo. Nel corso della prima rotazione una pala

Vista posteriore elicottero con cartelli stradali divelti.

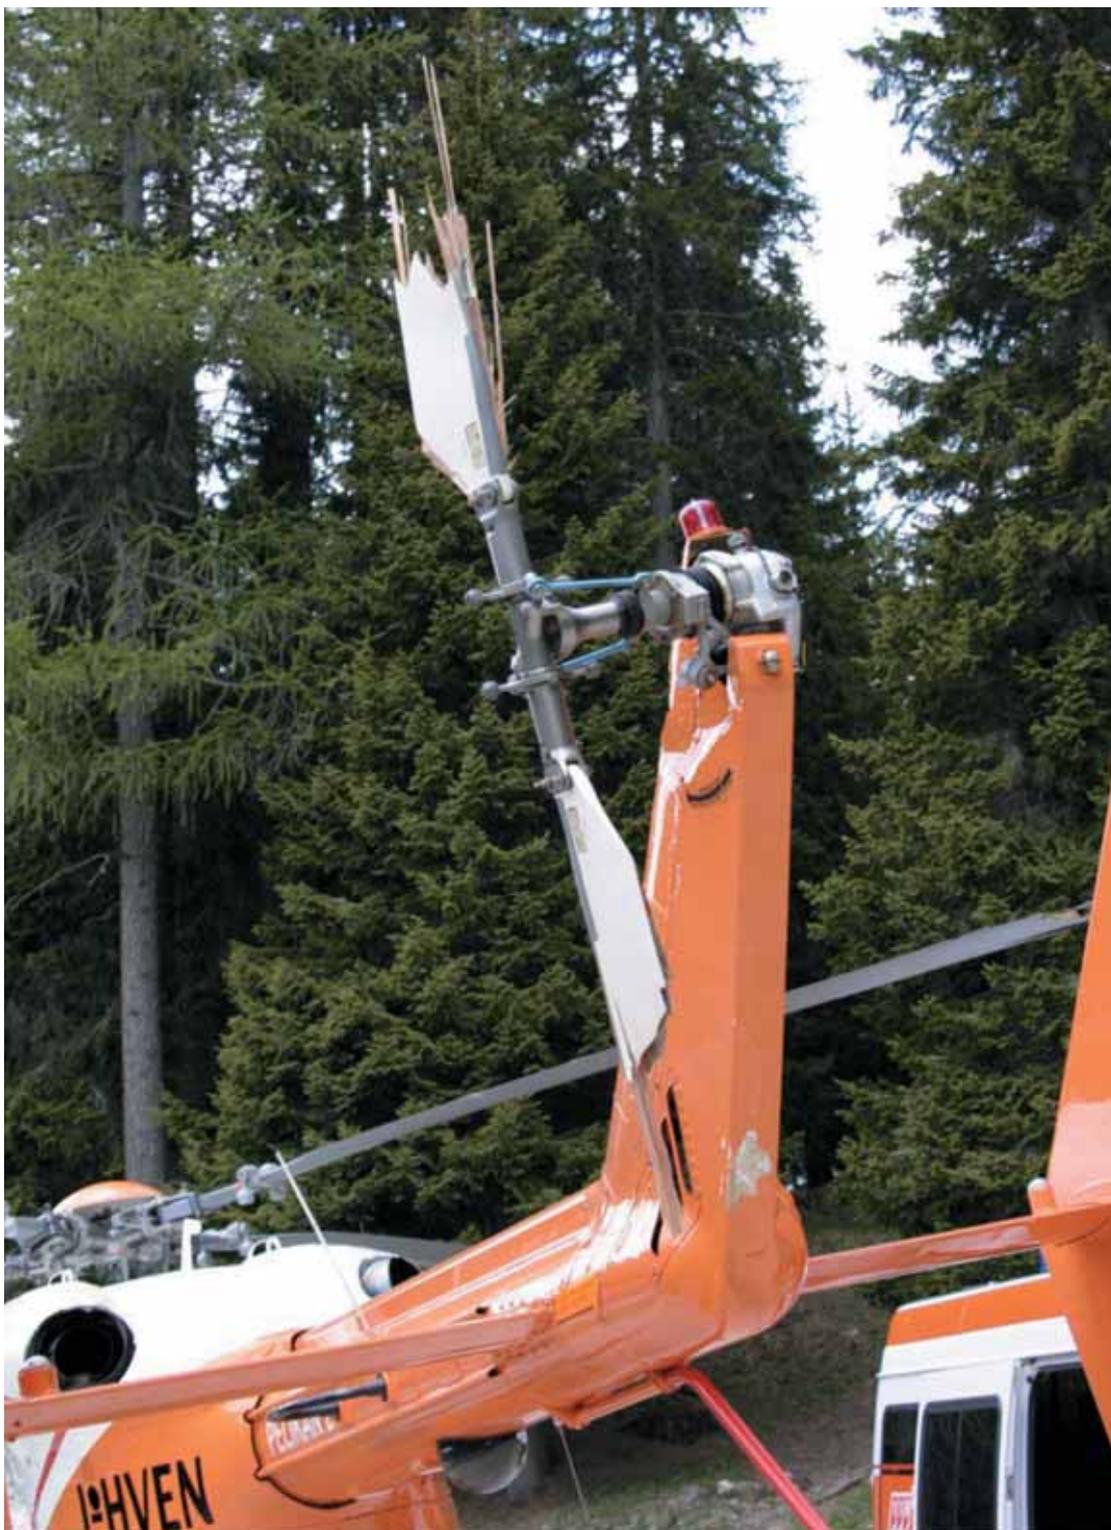
Foto 3

- distrutte le pale del rotore di coda;
- danneggiate le due derive;
- danni ad una pala del rotore principale;
- lievi danni al carrello d'atterraggio.

Danni al rotore di coda.

- disassemblaggio elicottero e ispezione per valutazione danni;
- ispezione speciale dopo impatto rotore di coda;
- ispezione speciale dopo impatto rotore principale;
- ispezione speciale dopo atterraggio pesante;
- riparazione fusoliera;
- riparazione trave di coda e deriva;
- riparazione stabilizzatori orizzontali;
- verifiche motori a seguito atterraggio pesante e urto pale rotore principale;
- sostituzione trasmissione principale alberi rotore di coda, scatola intermedia, scatola rotore di coda, mozzo e pale rotore di coda, pale rotore principale;
- revisione mozzo rotore principale e gruppo idraulico.
