RELAZIONI D'INCHIESTA

Incidente F7 Rondone II, marche I-JOHN, aeroporto di Viterbo, 2.9.2006

INCIDENTE aeromobile F7 Rondone II, marche I-JOHN

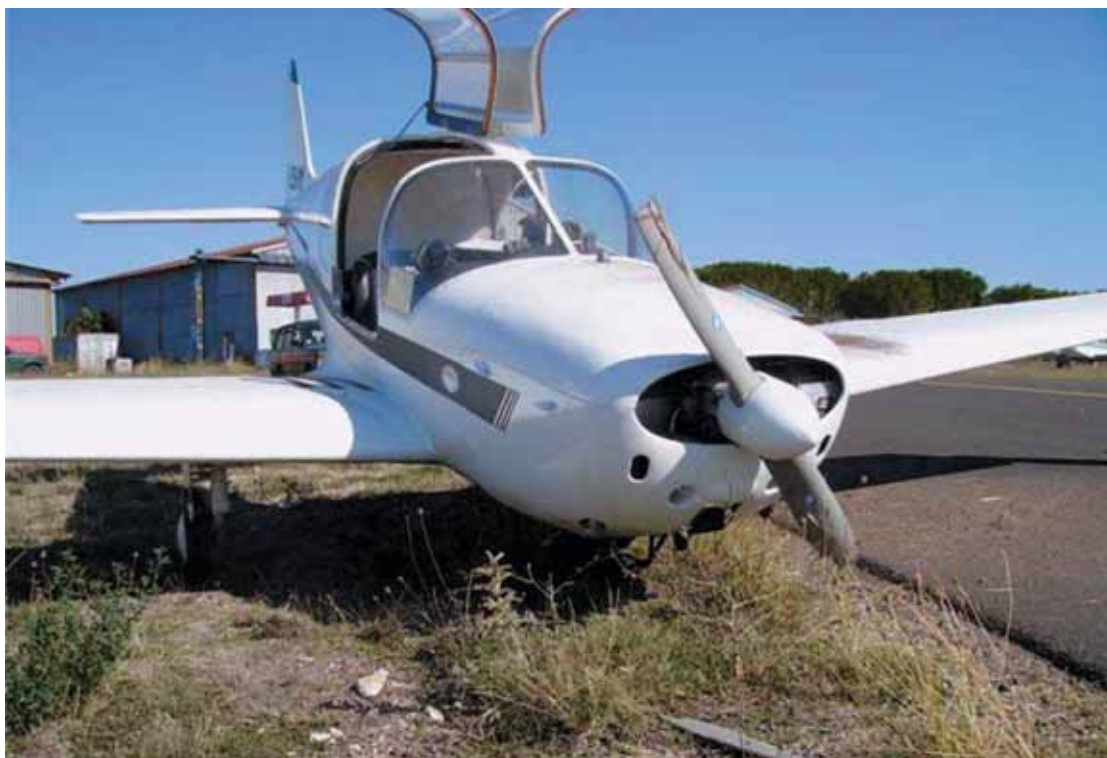
Foto 1

| Danni a persone e cose | Nessun danno alle persone. Danni all'elica ed al ruotino anteriore dell'aeromobile. (Allegato A). |

Aeromobile I-JOHN subito dopo l'incidente, prima della rimozione.

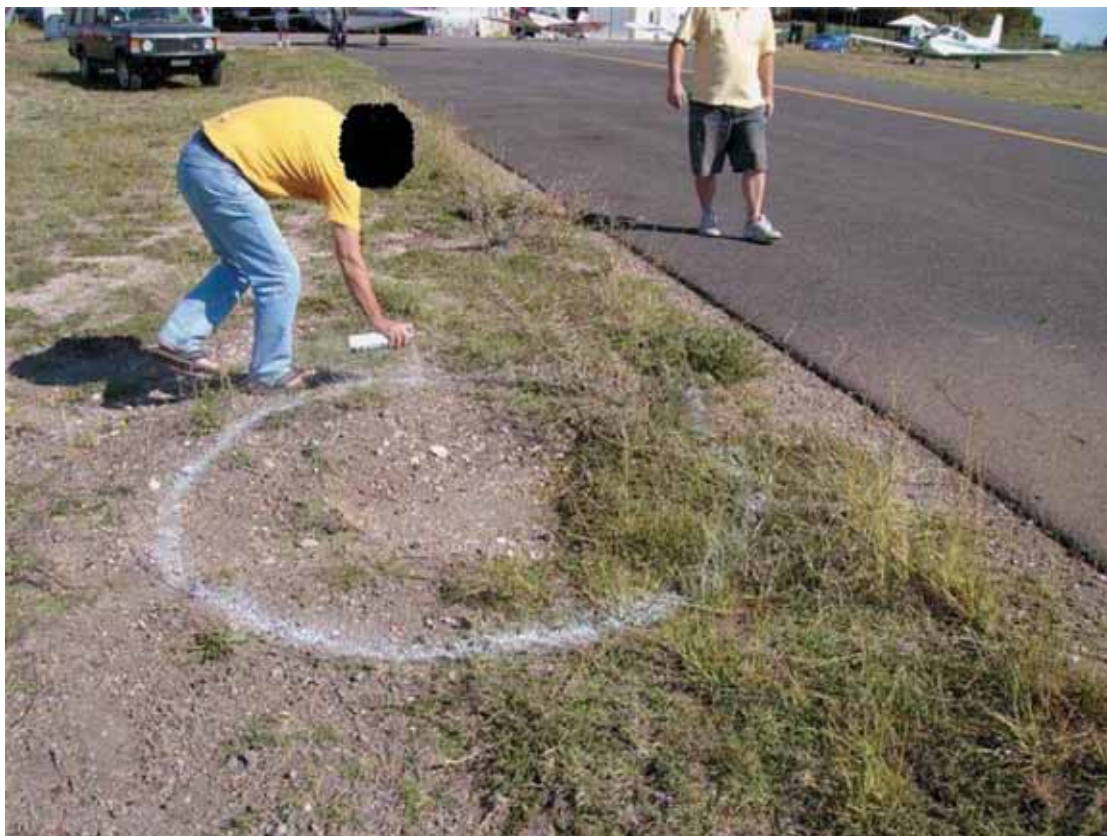
Foto 2

Durante il percorso effettuato sulla zona erbosa che separa il raccordo dal piazzale, il ruotino anteriore si è bloccato in uno scalino naturale creato dal lato di una buca. Tale arresto dell'aeromobile ha determinato il rientro della gamba del carrello ed il conseguente immediato impatto dell'elica contro il terreno. L'aeromobile riportava danni all'elica ed al ruotino anteriore. I due occupanti, illesi, abbandonavano autonomamente il velivolo.

Conclusioni. Alla luce della dinamica dell'evento e della planimetria della zona aeroportuale interessata dall'evento stesso appare evidente che l'incidente si è verificato a causa del distacco del manto erboso su cui stava transitando l'aeromobile. Durante l'effettuazione del rullaggio il ruotino anteriore dell'aeromobile rimaneva bloccato in una buca presente nel terreno. L'arresto istantaneo del mezzo ha provocato il rientro della gamba del carrello ed il conseguente impatto dell'elica contro il terreno.

Causa identificata o probabile Rientro della gamba del carrello a causa del dissestamento del manto erboso utilizzato per le operazioni di rullaggio.

Dissestamento della superficie in erba.

Testo: nel prendere atto delle azioni correttive intraprese dall'ENAC con l'ordinanza numero 18/2006, emessa successivamente all'evento, si evidenzia che le procedure previste dalla stessa ordinanza non possono essere considerate azioni definitive. Si raccomanda, pertanto, di voler considerare la possibilità di asfaltare le aree di collegamento tra gli hangar civili dell'aeroporto di Viterbo ed il raccordo di immissione per la pista di volo.

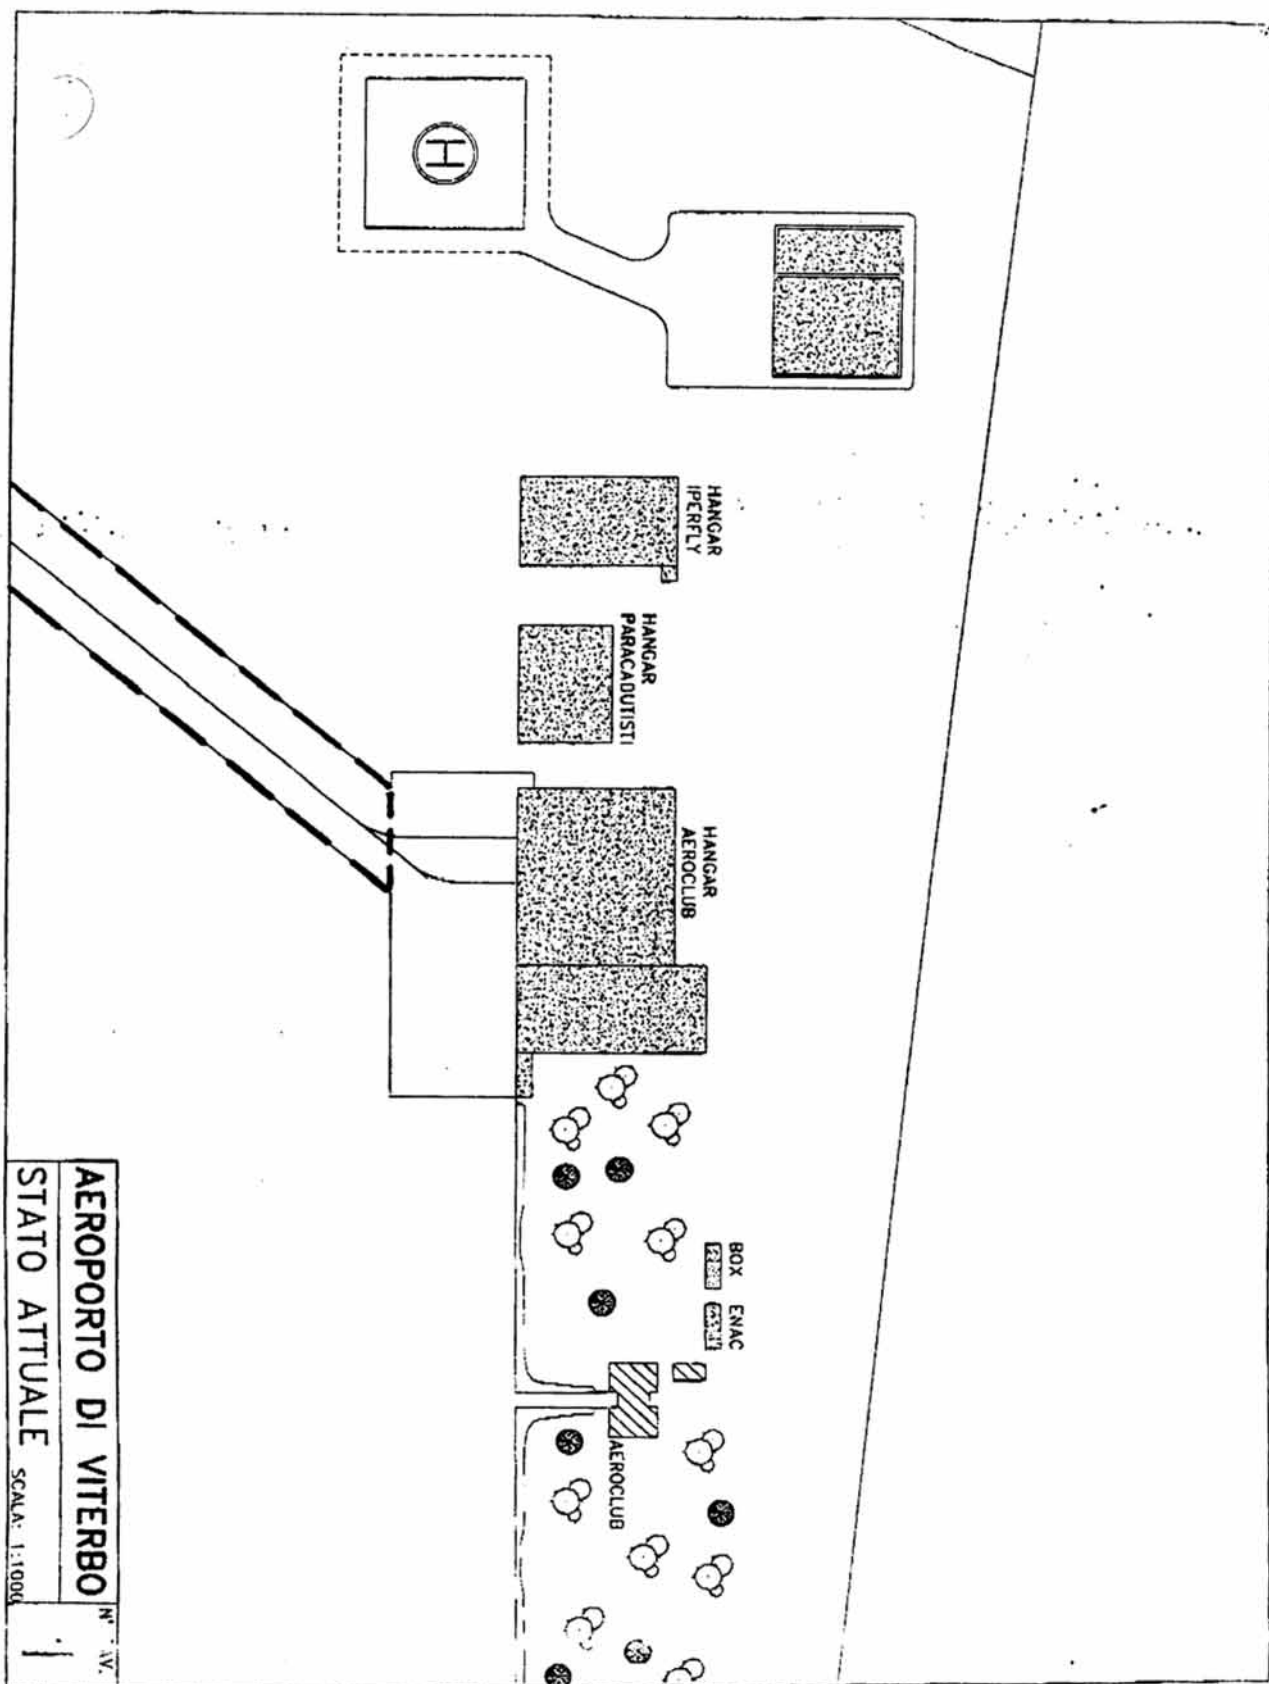
Allegato B: planimetria zona hangar civili aeroporto di Viterbo.

Informazioni sul piazzale e sulla via di rullaggio. Il piazzale antistante l'hangar dove era ricoverato l'aeromobile è separato dalla via di rullaggio da un terreno in erba. Non vi sono modi diversi dall'attraversamento di tale terreno per recarsi dal piazzale alla via di rullaggio. In seguito all'evento l'ENAC (Direzione aeroportuale di Ciampino) ha emesso, in data 20 settembre 2006, l'ordinanza numero 18/2006 con cui - nel prendere atto della pavimentazione in manto erboso antistante alcuni hangar civili situati nel sedime dell'aeroporto di Viterbo - dispone che tutti gli aeromobili, in entrata ed in uscita dagli hangar, debbano raggiungere il raccordo di immissione per la pista di volo con il motore spento. Le operazioni per la messa in moto degli aeromobili che devono poi effettuare il rullaggio verso la pista di volo devono avvenire pertanto obbligatoriamente sul raccordo pavimentato (Allegato B).
