INCIDENTE aeromobile Storm 400, marche I-KITS

Tipo dell'aeromobile e marche	Storm 400 (autocostruito), marche I-KITS.
Data e ora	21 luglio 2007, ore 11.40 locali.
Località dell'evento	Spiaggia denominata Aspra, nei pressi di Bagheria (Palermo).
Descrizione dell'evento	<p>L'aeromobile stava effettuando un volo denominato "Prova di regolarità" durante la manifestazione aerea "Giro aereo di Sicilia". Tale prova prevedeva il decollo da Palermo Boccadifalco, identificazione e sorvolo di Cefalù, Canicattì, Bagheria, ritorno a Boccadifalco.</p> <p>Il pilota ha riportato di avere avuto, dopo 1h 55' di volo, in avvicinamento a Bagheria, a circa 3 miglia nautiche dalla costa, ad una quota di 3500 piedi, dei problemi con il motore (comportamento anomalo), con successivo spegnimento dello stesso. Effettuava quindi una serie di controlli, attaccando la pompa del carburante, verificando il selezionamento dei serbatoi ed il corretto funzionamento dei magneti.</p> <p>Non riuscendo a ripristinare il funzionamento del motore, il pilota decideva di predisporre per un atterraggio fuori campo, dirigendosi verso il mare per un ammaraggio lungo costa.</p> <p>Avendo tuttavia scorto una porzione di spiagg

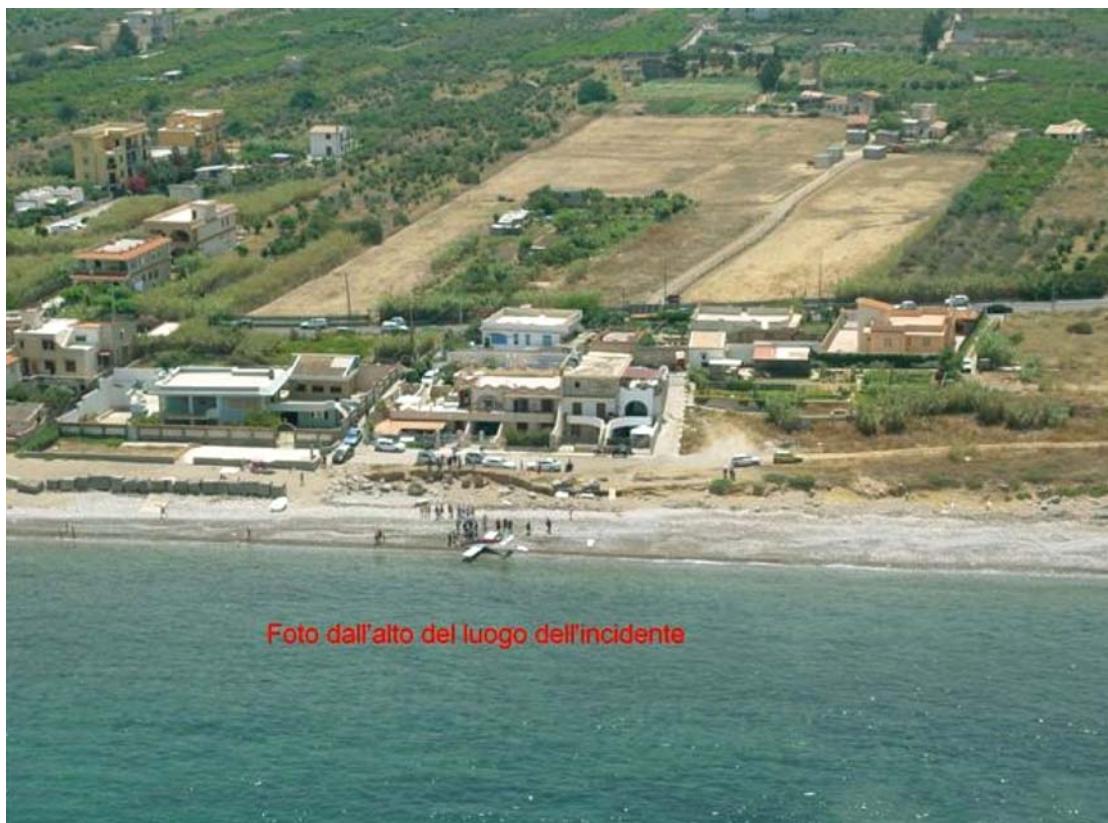
Foto 1

Luogo dell'incidente.

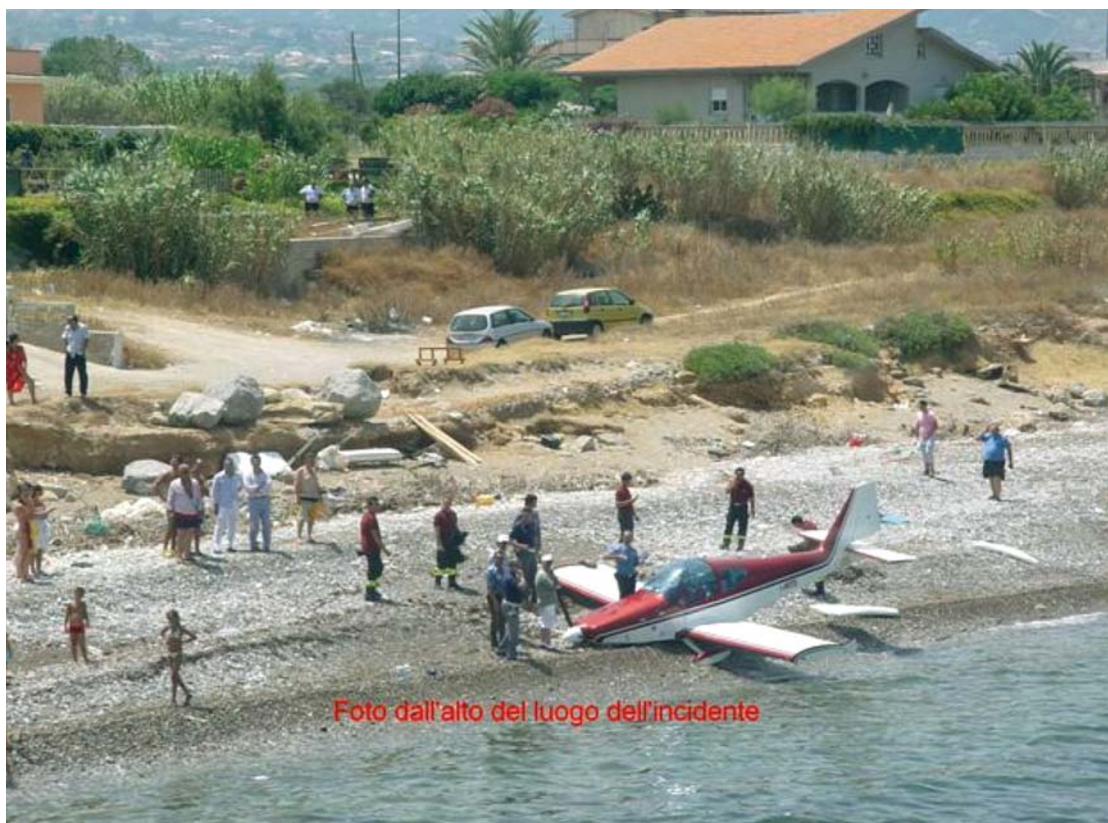
Foto 2

Luogo dell'atterraggio d'emergenza.

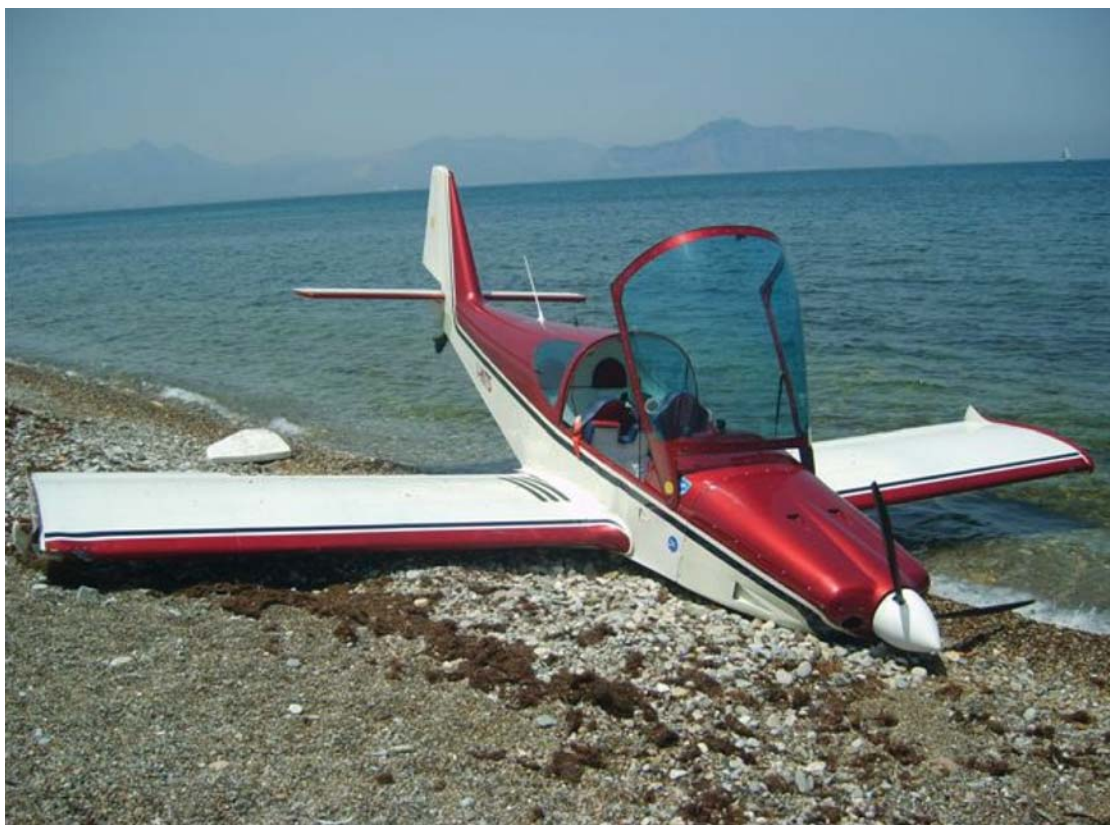
Foto 3

Aeromobile incidentato.

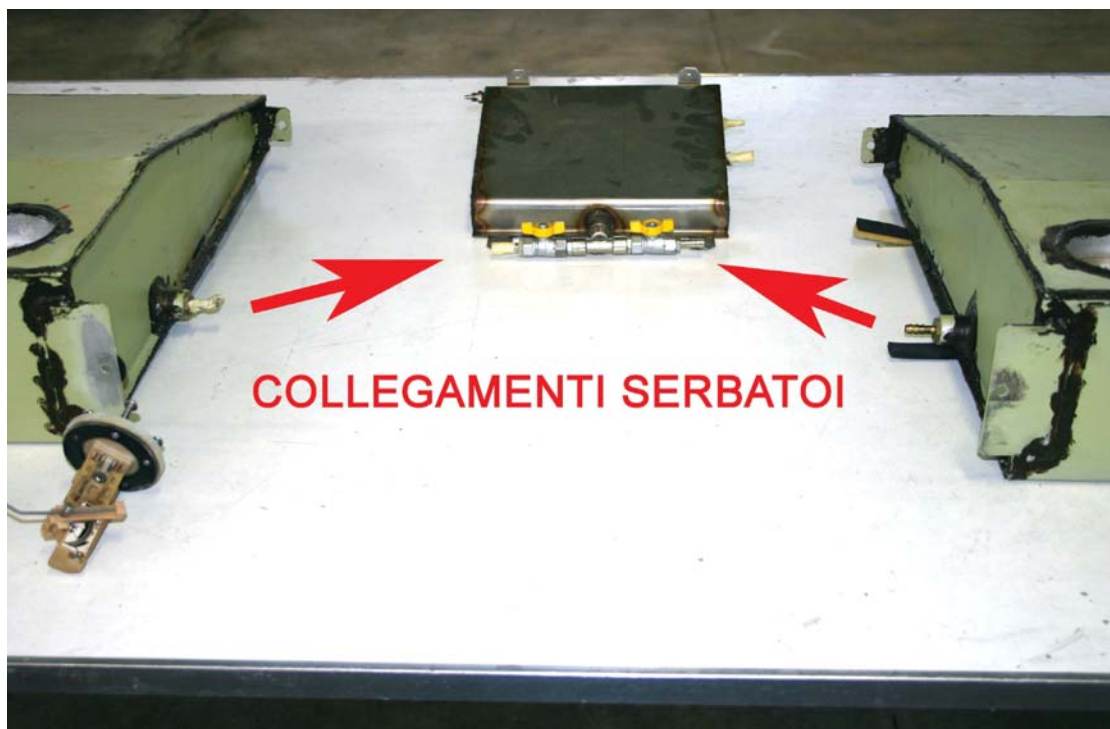
Foto 4

Una tale configurazione di collegamento privilegia la comunicazione diretta tra i due serbatoi con una sola via verso il pozzetto (Allegato A).

Analizzando la particolare tubazione a "T" della connessione tra i serbatoi ed il pozzetto di raccolta si evince che il collegamento, a rubinetti aperti, facilita la comunicazione diretta tra i due serbatoi, ma non quella tra serbatoio e pozzetto.

Quando l'aeromobile è inclinato in virata questa caratteristica potrebbe creare la formazione di bolle d'aria all'interno del pozzetto di raccolta.

Serbatoi e collettore.

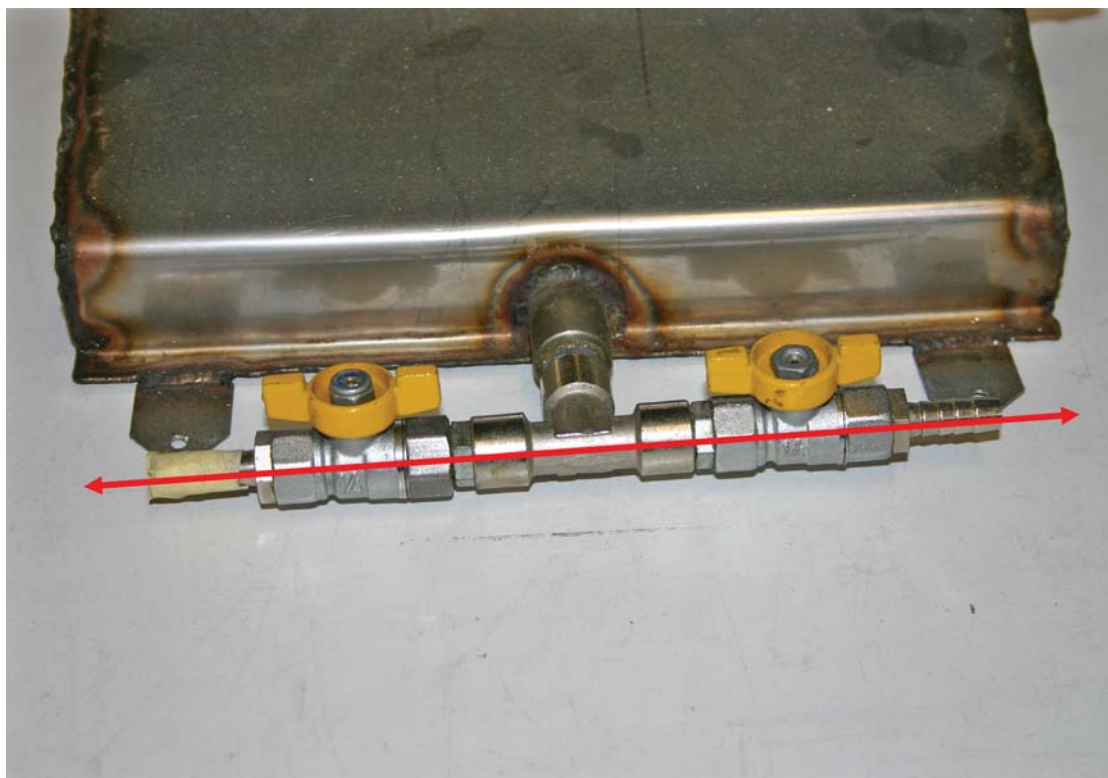
Foto 5

- un bocchettone sulla parete anteriore con innestato un raccordo a T alle cui due uscite sono avvitati altrettanti rubinetti da 1/4 di pollice. Sui rubinetti sono innestati due raccordi portagomma con foro interno da circa 6 mm di diametro. I rubinetti sono del tipo commerciale per gas di uso domestico con farfalla di comando colorata in giallo;
- i rubinetti sono posizionati dietro il sedile di destra e la loro posizione non è facilmente controllabile a vista;
- un bocchettone da 1/4 sulla parete laterale per l'innesto con la tubazione verso il motore;
- due fori con relativi raccordi portagomma con foro interno da circa 3 mm sulle due pareti laterali.

Rubineria del collettore.

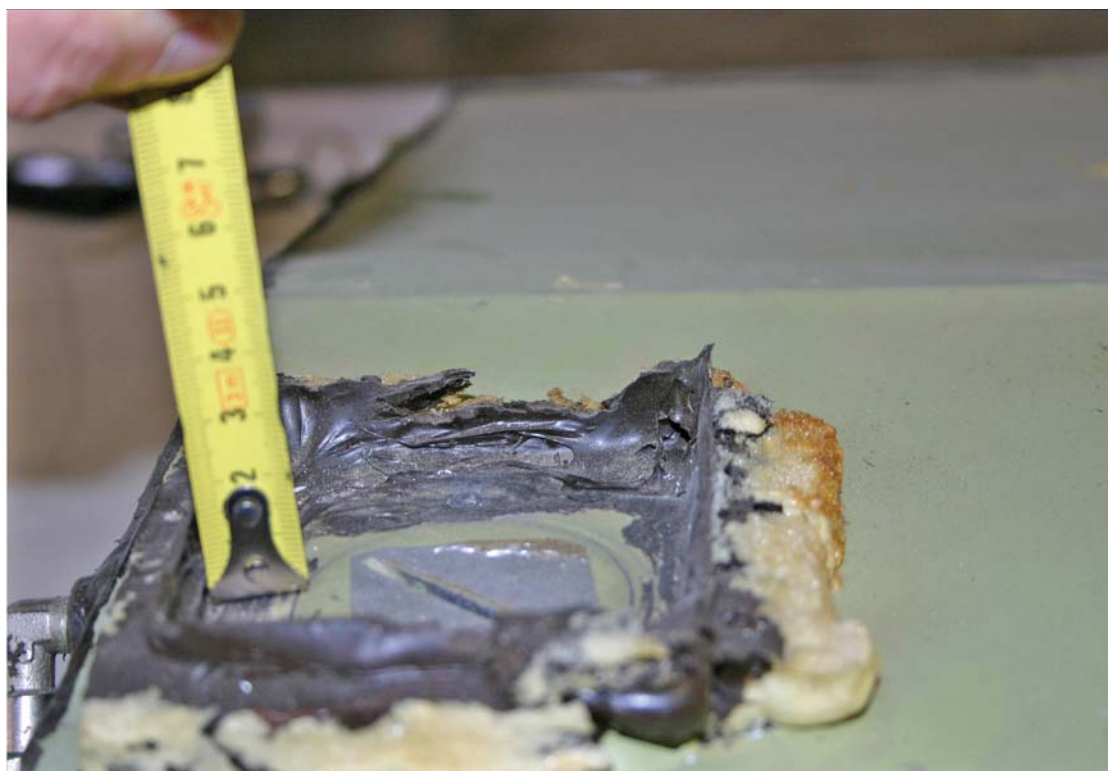
Foto 6

Quando installati all'interno delle semiali i serbatoi presentano le rispettive pareti superiori distanziate dal rivestimento dorsale di circa due centimetri. Tale condizione determina che anche il tappo di rifornimento risulti sottoposto alla linea del rivestimento, per cui è stato ricavato un piccolo vano delle dimensioni di circa 10x10 cm, della profondità di circa 2 cm, protetto da uno sportellino in linea con il dorso delle ali. Tale vano, così come conformato, costituisce ricettacolo di sporcizia e detriti che se non adeguatamente rimossi prima dell'apertura del tappo di rifornimento potrebbero cadere all'interno del serbatoio (Allegato A).

Alloggiamento del tappo di rifornimento.

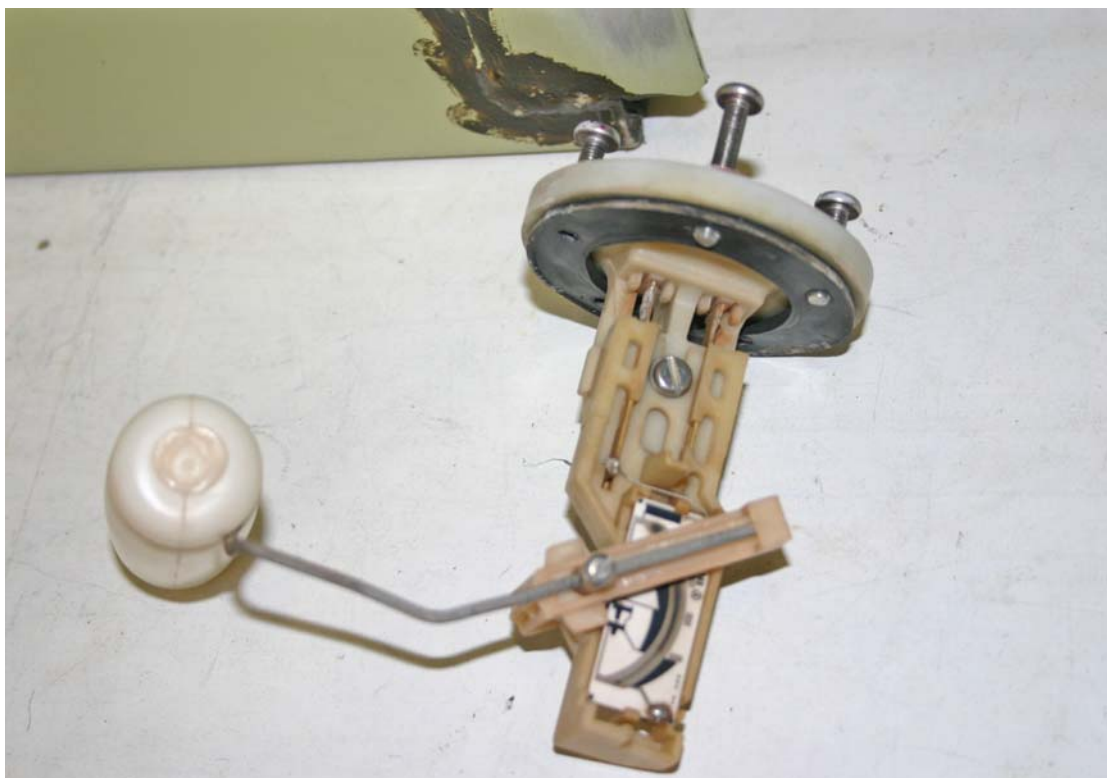
Foto 7

I sensori elettrici del livello di carburante sono posizionati sulle pareti superiori dei serbatoi, ma in prossimità della parete anteriore. I sensori sono anche del tipo non ammortizzato (Allegato A), per cui una tale sistemazione rende particolarmente fluttuanti e quindi inattendibili le loro indicazioni durante le variazioni di assetto longitudinale e laterale del velivolo. Per ovviare a tale inconveniente è stato realizzato artigianalmente un indicatore di livello con tubo trasparente e indicazioni di quantità riportate sulla parete destra della fusoliera (Allegato A). Tale sistema, tuttavia, fornisce indicazioni certe solo dall'esterno e con velivolo sulle ruote nel normale assetto cabrato in configurazione di carrello bicycle.

Sensore livello carburante.

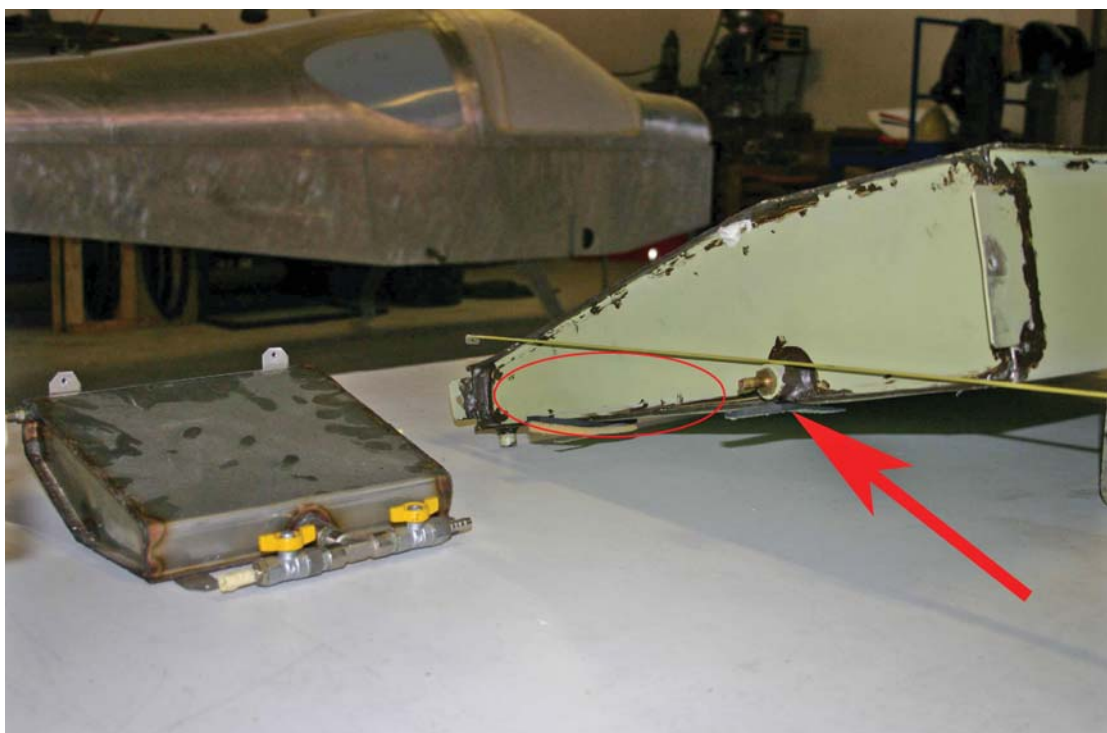
Foto 8

Tuttavia la posizione centrale del foro di uscita del carburante collocato al centro della parete laterale del serbatoio non consente il travaso nel pozzetto di tutta la benzina contenuta nel serbatoio, in condizione di assetti cabrati del velivolo (Allegato A).

Parte del serbatoio inutilizzabile con assetti cabrati e bocchettone di uscita carburante.

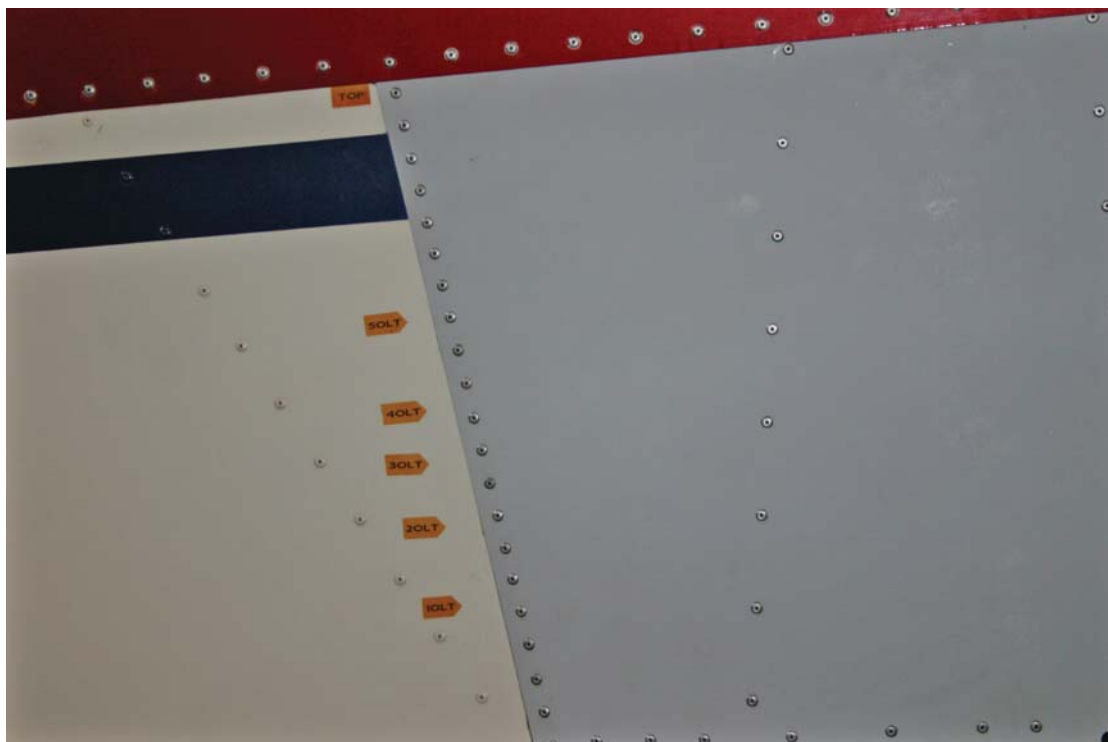
Foto 9

Indicatori esterni del livello carburante.

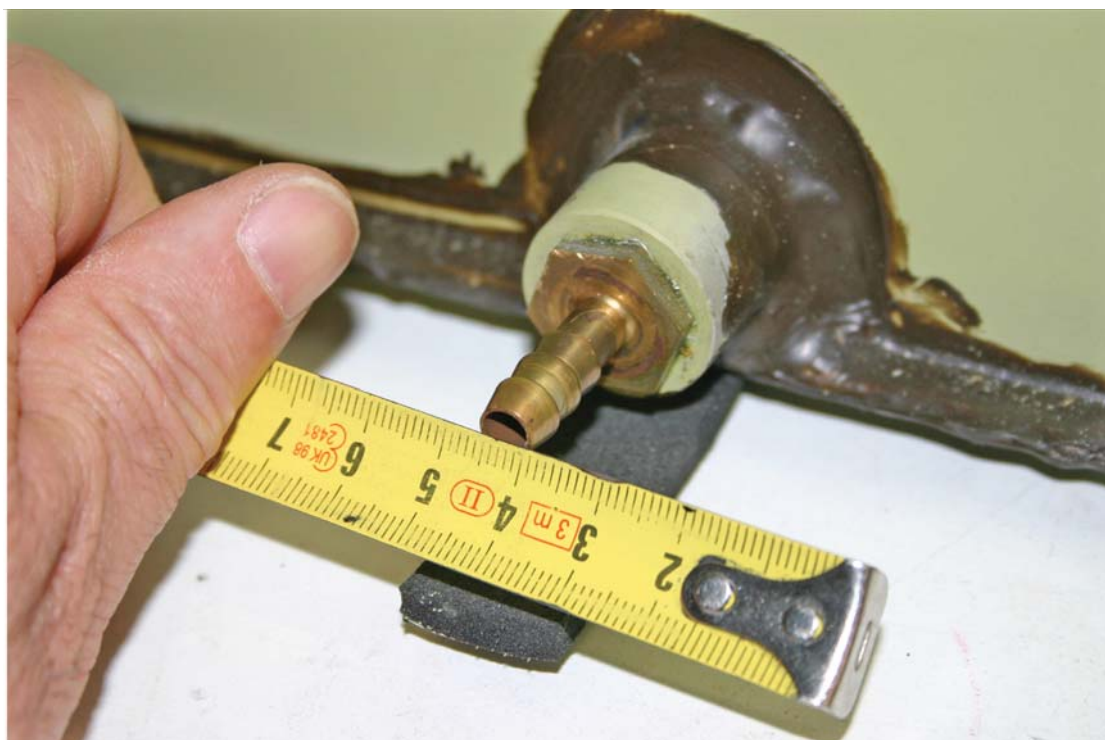
Foto 10

La sezione delle tubazioni di collegamento tra i serbatoi ed il collettore è molto piccola, per cui le tubazioni sono facilmente ostruibili con piccole impurità (Allegato A).

Diametro del bocchettone di uscita del serbatoio.
