RELAZIONI D'INCHIESTA

INCIDENTE aeromobile SIAI S.205-18/R, marche I-LARJ

Tipo dell'aeromobile e marche	SIAI S.205-18/R, marche I-LARJ.
Data e ora	2 giugno 2006, ore 10.18 UTC (12.18 ora locale).
Località dell'evento	Aeroporto di Venezia S. Nicolo (LIPV).
Descrizione dell'evento	Il 2 giugno 2006 l'aeromobile I-LARJ, proveniente dall'aeroporto di Vergiate (LILG), durante la fase finale di atterraggio, sull'aeroporto di Venezia S. Nicolò (LIPV), per pista 06, rimbalzava in pista, determinando la rottura dello stelo del ruotino anteriore. Il motore si arrestava e l'aeromobile si fermava così in pista, che rimaneva chiusa per circa 10 minuti, in attesa del completamento delle operazioni di rimozione dell'aeromobile.
Esercente dell'aeromobile	Persona fisica.
Natura del volo	Turismo.
Persone a bordo	Due (pilota e passeggero).
Danni a persone e cose	Rottura dello stelo del ruotino anteriore; incolumi gli occupanti.
Informazioni relative al personale di volo	<p><i>Pilota:</i> maschio di nazionalità italiana, 55 anni, in possesso delle licenze di pilota privato di velivolo (PPL), in corso di validità.</p> <p>Ultima visita medica di seconda classe effettuata il 19 marzo 2006, in corso di v

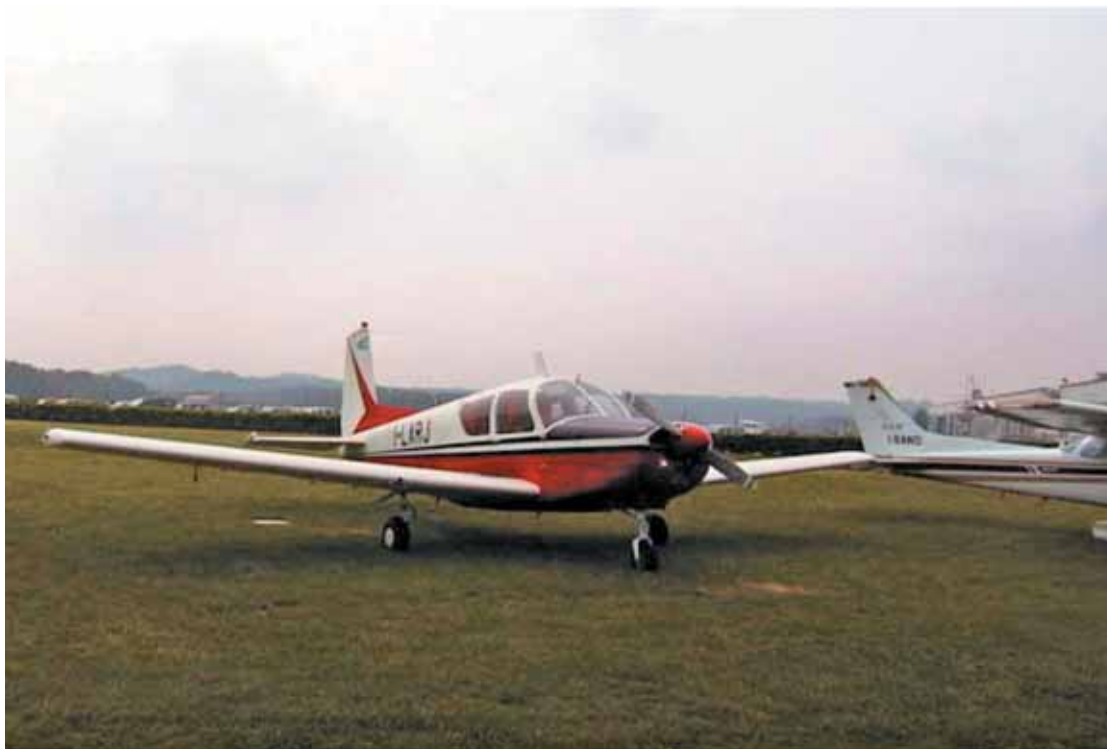
Foto 1

Aeromobile I-LARJ.

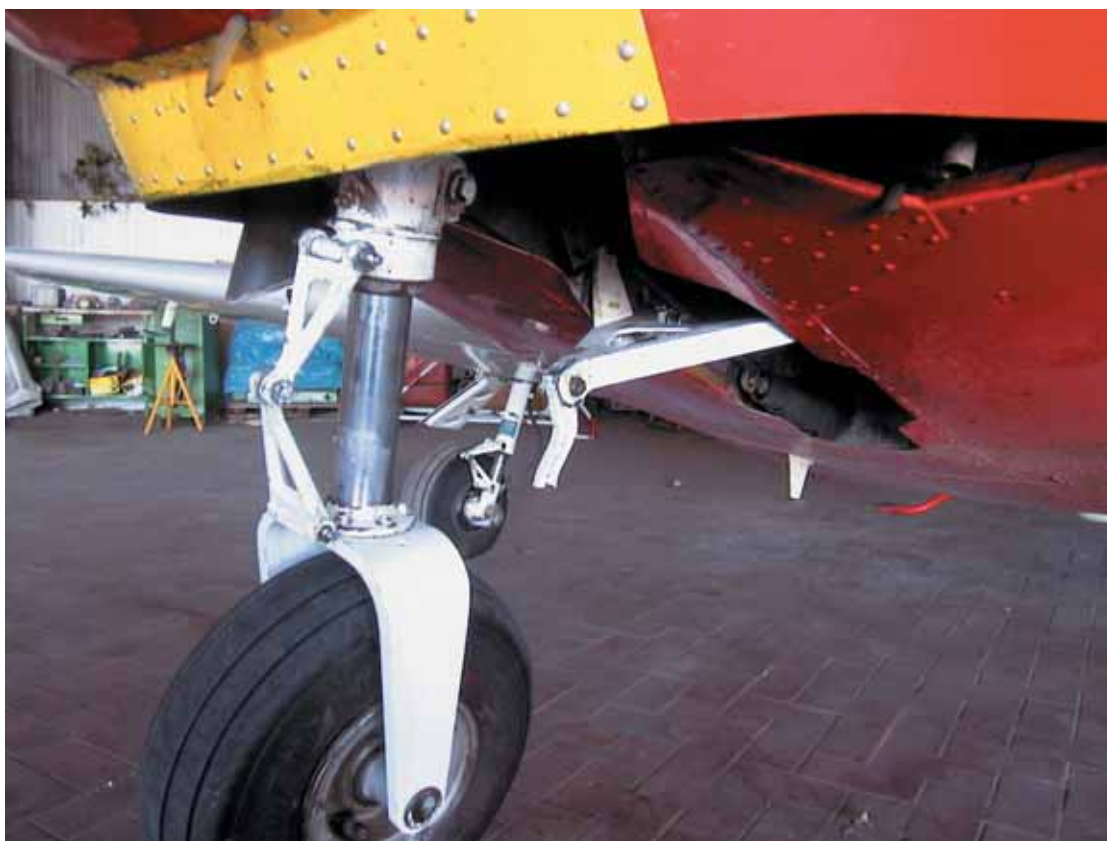
Foto 2

In fase di atterraggio per pista 06, con l'aeromobile configurato con 30° di flap ed una velocità di 85 MPH, l'aeromobile impattava pesantemente il suolo, rimbalzando. Nella successiva ricaduta, si verificava la rottura di uno dei due compassi dello stelo del carrello anteriore. L'aeromobile ha continuato la sua corsa fino al completo arresto con il motore fermo.

La causa dell'incidente è da attribuire alla non ottimale impostazione, da parte del pilota, del rateo di discesa in atterraggio, che ha determinato un pesante contatto con la pista, con conseguente rimbalzo dell'aeromobile. All'evento può aver contribuito la presenza di vento in coda in atterraggio.

Particolare rottura carrello anteriore.
