RELAZIONI D'INCHIESTA

Incidente Cessna F150J, marche I-LUNE, aeroporto di Rimini, 26.9.2002

AGENZIA NAZIONALE
PER LA SICUREZZA DEL VOLO

INCIDENTE a/m Cessna F150J, marche I-LUNE

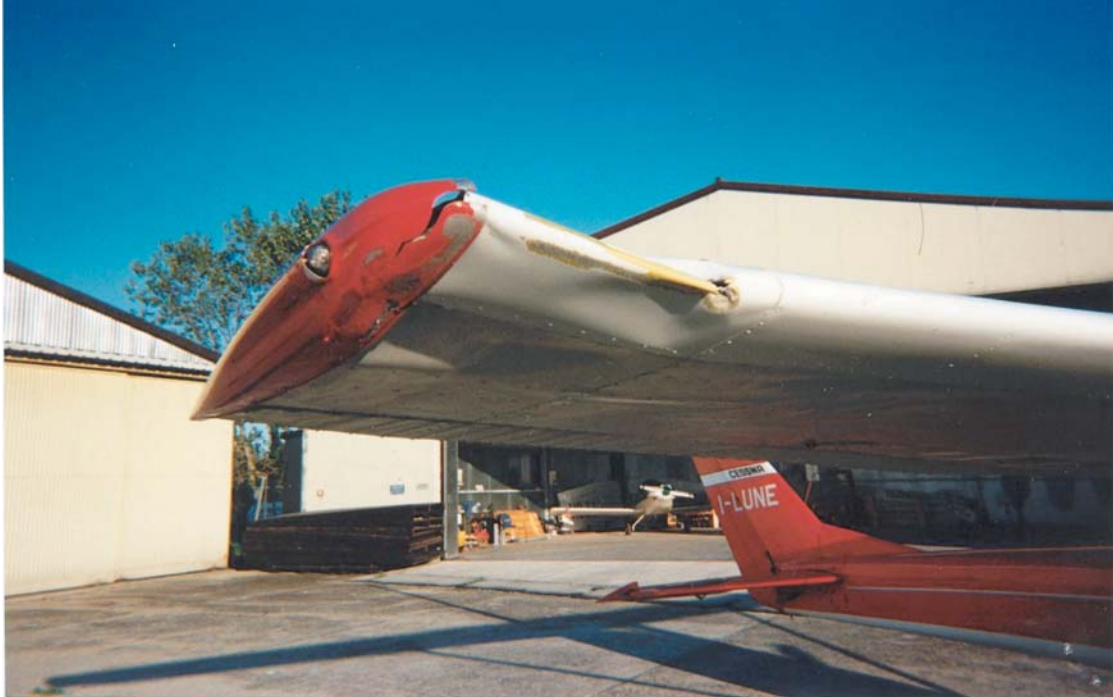
Foto 1

Danni all'estremità alare destra del Cessna 150.

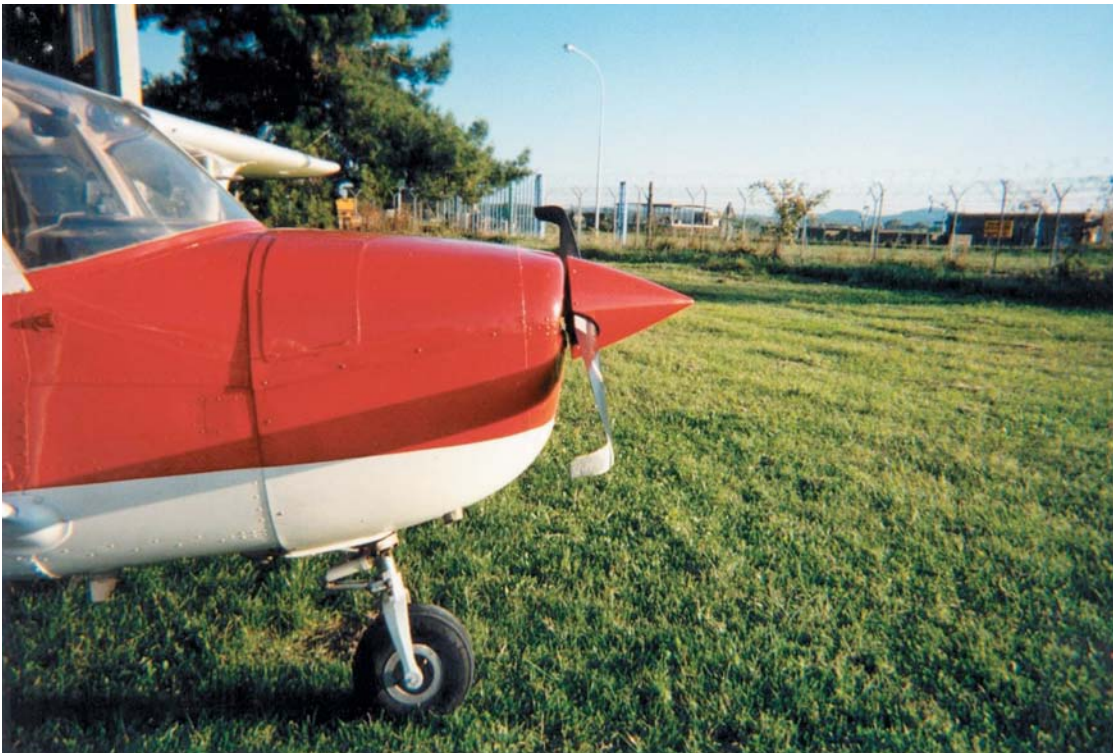
Foto 2

Tipo dell'aeromobile e marche	Cessna 150, modello F150J, marche I-LUNE.
Data e ora	26 settembre 2002, ore 15.00 UTC (17.00 ora locale).
Località dell'evento	Aeroporto di Rimini.
Descrizione dell'evento	Al rientro da un volo di addestramento, durante il rullaggio verso l'area di parcheggio, l'aeromobile veniva investito dal getto dei motori di un Ilyushin IL-62M (parcheggiato sul piazzale) e, dopo essere stato sollevato dal suolo, impattava l'asfalto con la parte anteriore.
Esercente dell'aeromobile	Aero Club Rimini.
Natura del volo	Scuola.
Persone a bordo	Due (pilota istruttore ed allievo).
Danni a persone e cose	Nessuna lesione alle persone. Danni visibili all'elica ed all'estremità anteriore della semiala destra (Allegato A). Il motore, a causa dell'urto dell'elica con il terreno, è stato inviato presso un'officina certificata per l'ispezione di dettaglio. In particolare, esso non presentava rotture/deformazioni ed esternamente il motore risultava integro, senza rotture. Disassemblato l'albero a gomiti ed esaminato al magnetoscopio, ha evidenziato la presenza di una cricca.

Elica danneggiata del Cessna 150.

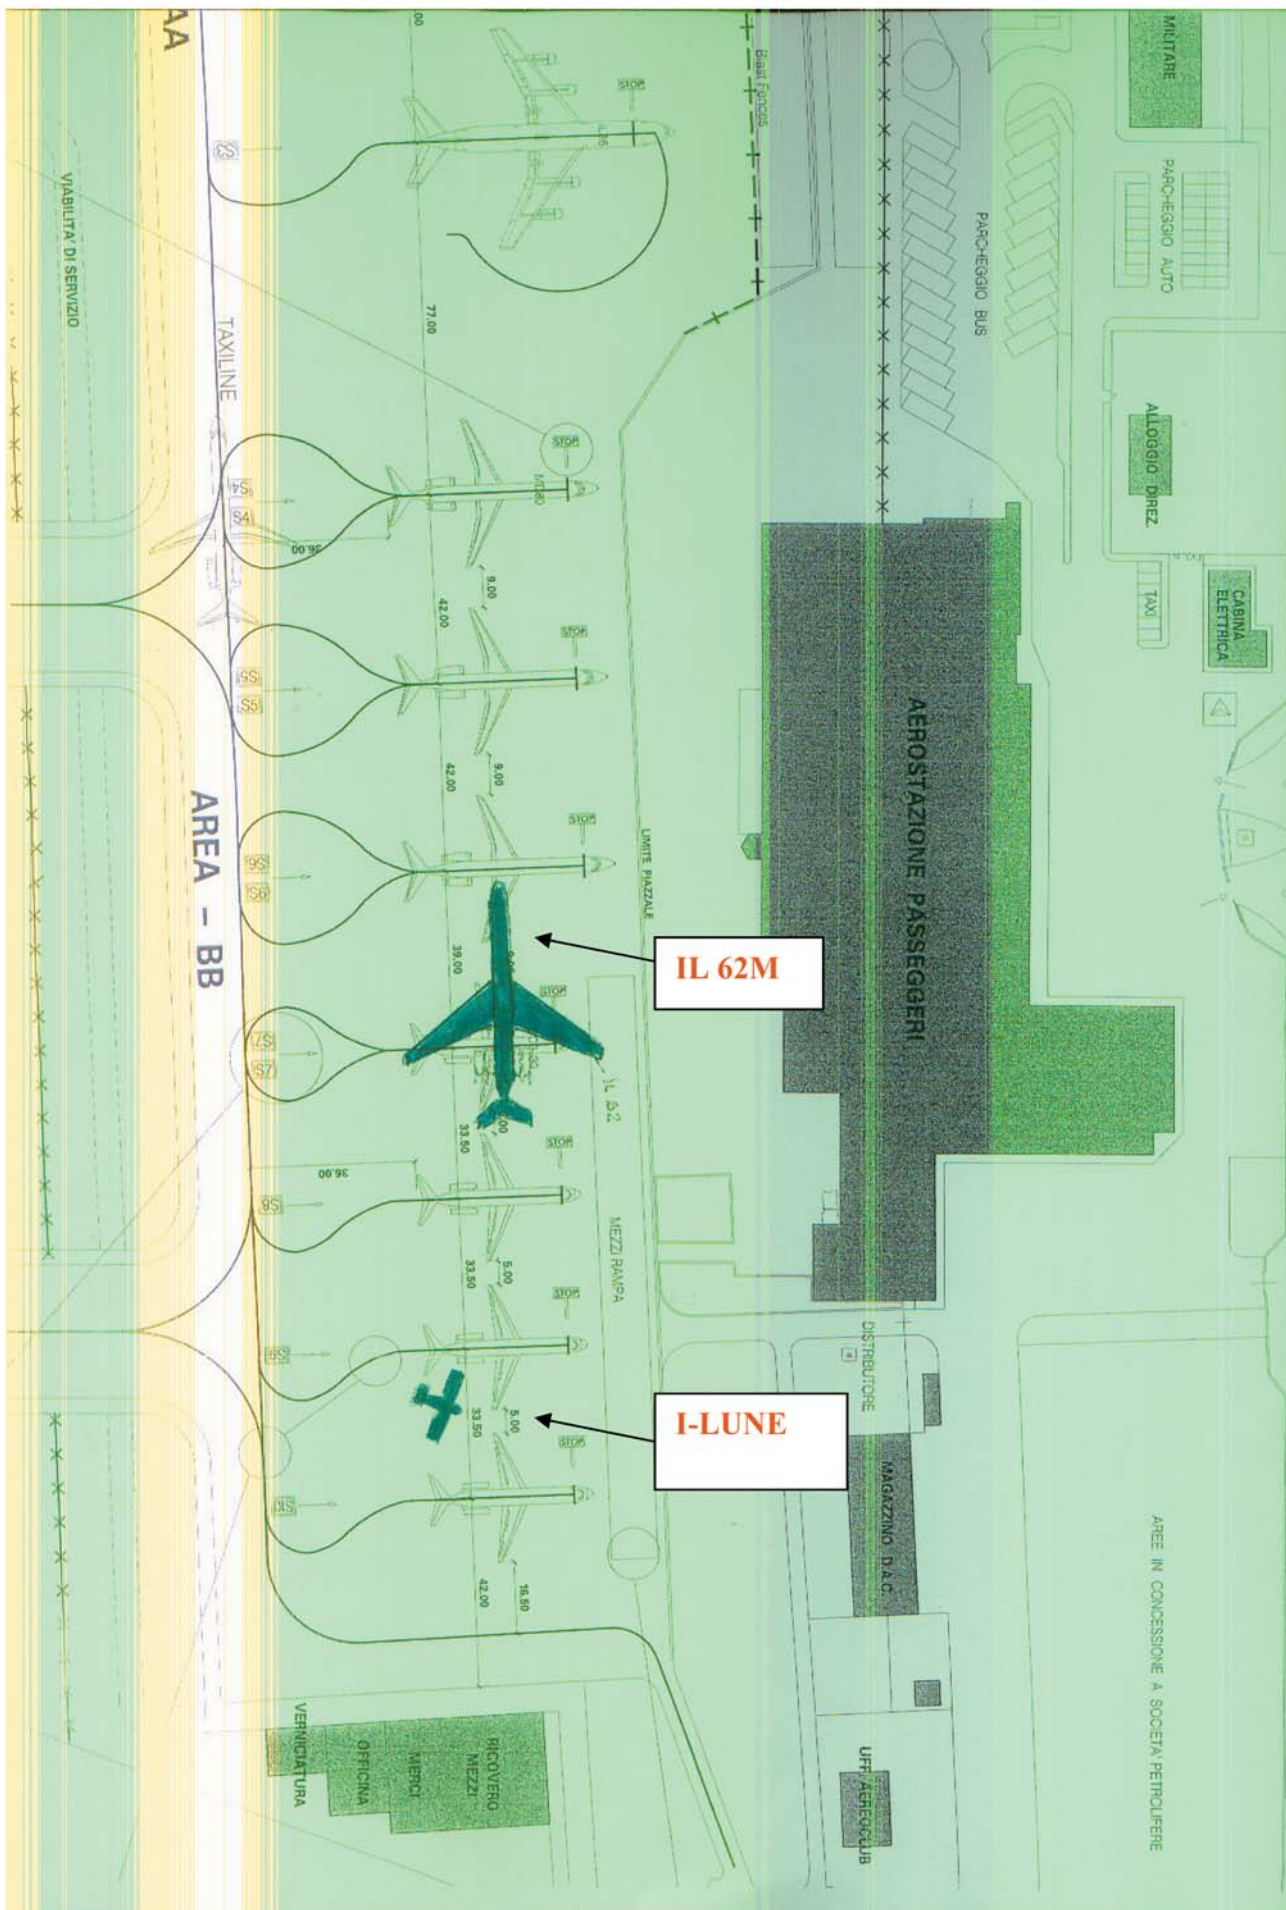
planimetria del piazzale con indicazione della posizione dei due aeromobili.

In base al “codice di riferimento dell’aeroporto”, all’aeromobile IL-62M avrebbe dovuto essere assegnato uno *stand* nell’Area AA. Contrariamente a tale previsione, l’aeromobile, però, è stato parcheggiato nell’Area BB, occupando lo *stand* 7 insufficiente per l’apertura alare dello stesso. Nell’intento di assegnare comunque lo *stand* 7 all’aeromobile, la sua posizione è stata cambiata rispetto a quella prevista dallo *stand* stesso, in modo tale che l’aeromobile risultasse parallelo rispetto all’aerostazione.

La distanza intercorrente tra il punto di ribaltamento dell'I-LUNE in rullaggio ed i motori dell'aeromobile IL-62M era di circa 48 metri. La distanza sarebbe stata certamente superiore se l'I-LUNE avesse rullato seguendo la linea gialla, con l'IL-62M correttamente posizionato nello stand 7. L'I-LUNE rullava quindi senza seguire la prescritta linea gialla. Il pilota non ha seguito il percorso di rullaggio previsto, in quanto lo stesso risultava occupato da mezzi di rampa (trattori, scale, carrelli).

Testo: evidenziare alle imprese di gestione aeroportuale l'importanza della corretta assegnazione agli aeromobili delle aree di sosta e del corretto posizionamento degli aeromobili stessi.
