RELAZIONE D'INCHIESTA

**INCIDENTE
OCCORSO ALL'AEROMOBILE
PA-28-181 ARCHER II, marche I-NGPR
località Cisterna di Latina (LT)
31 ottobre 2004**

**AGENZIA NAZIONALE
PER LA SICUREZZA DEL VOLO**

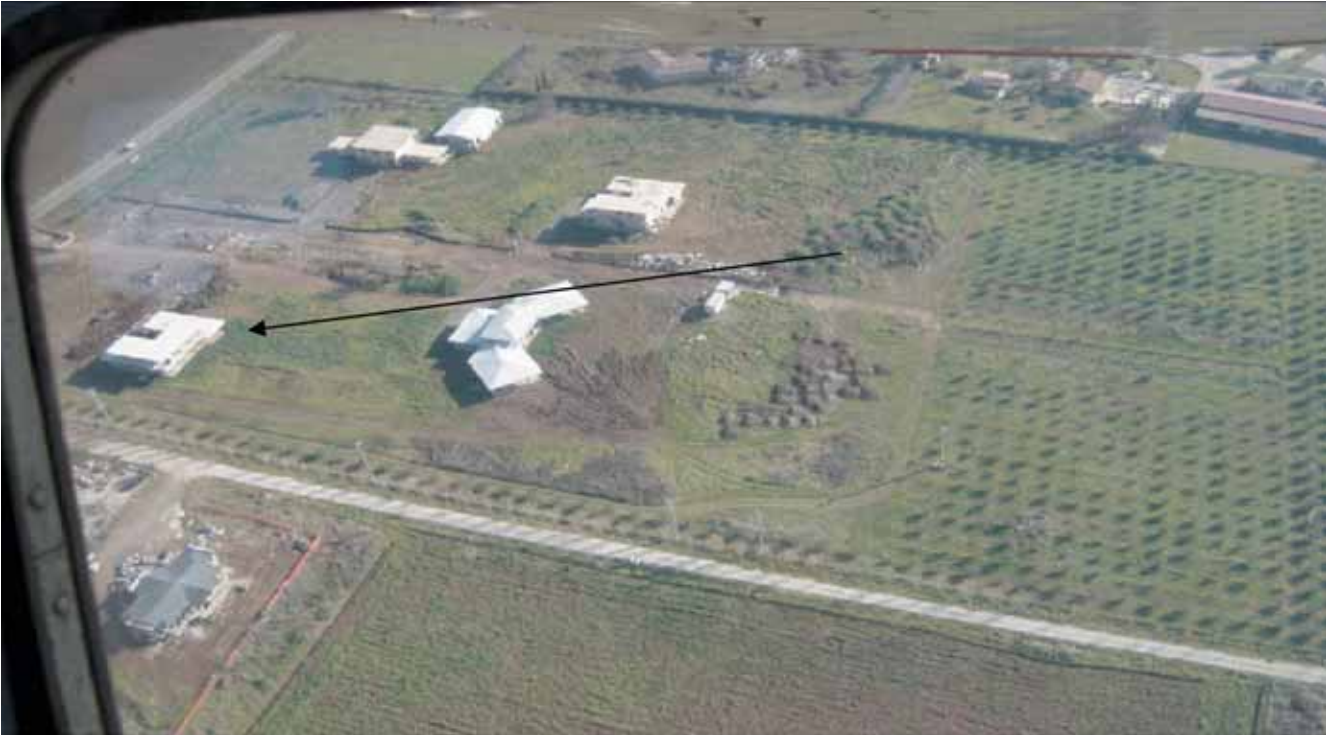
Foto 1

Un testimone ha dichiarato di aver visto l'aeromobile effettuare un primo passaggio ad una quota relativamente bassa in direzione Nord, allontanarsi e successivamente ripresentarsi nella stessa direzione, ma più basso (foto n. 1).

Traiettoria degli impatti.

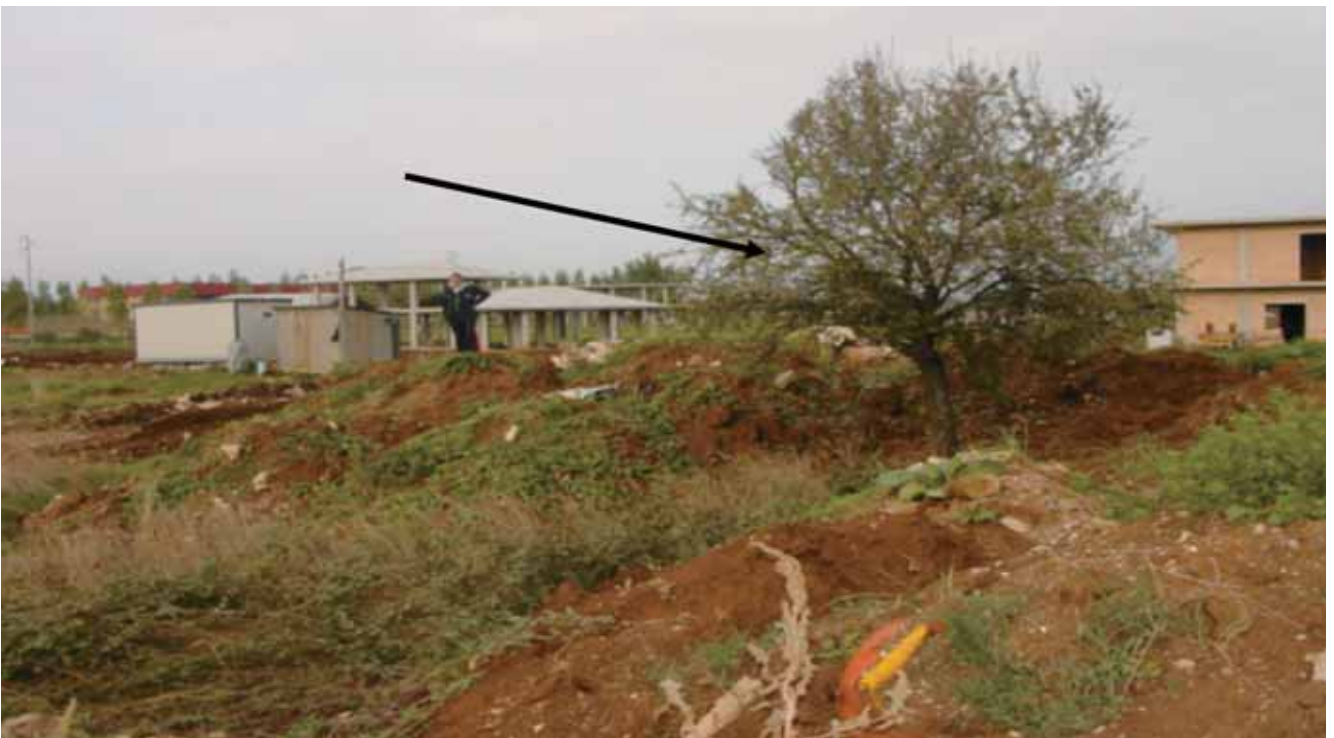
Foto 2

L'aeromobile ha urtato inizialmente contro i rami di un albero posto sopra al confinante terrapieno (foto n. 2). Vicino all'albero è stata rinvenuta una parte dell'estremità alare sinistra (foto n. 3). I rami spezzati non erano posizionati sulla sommità dell'albero, ma lateralmente, sulla sinistra, rispetto alla direzione di volo.

L'integrità della cima dello stesso albero conferma che il velivolo non aveva un assetto di ali livellate, ma era in virata a sinistra.

Albero contro cui è avvenuto il primo urto.

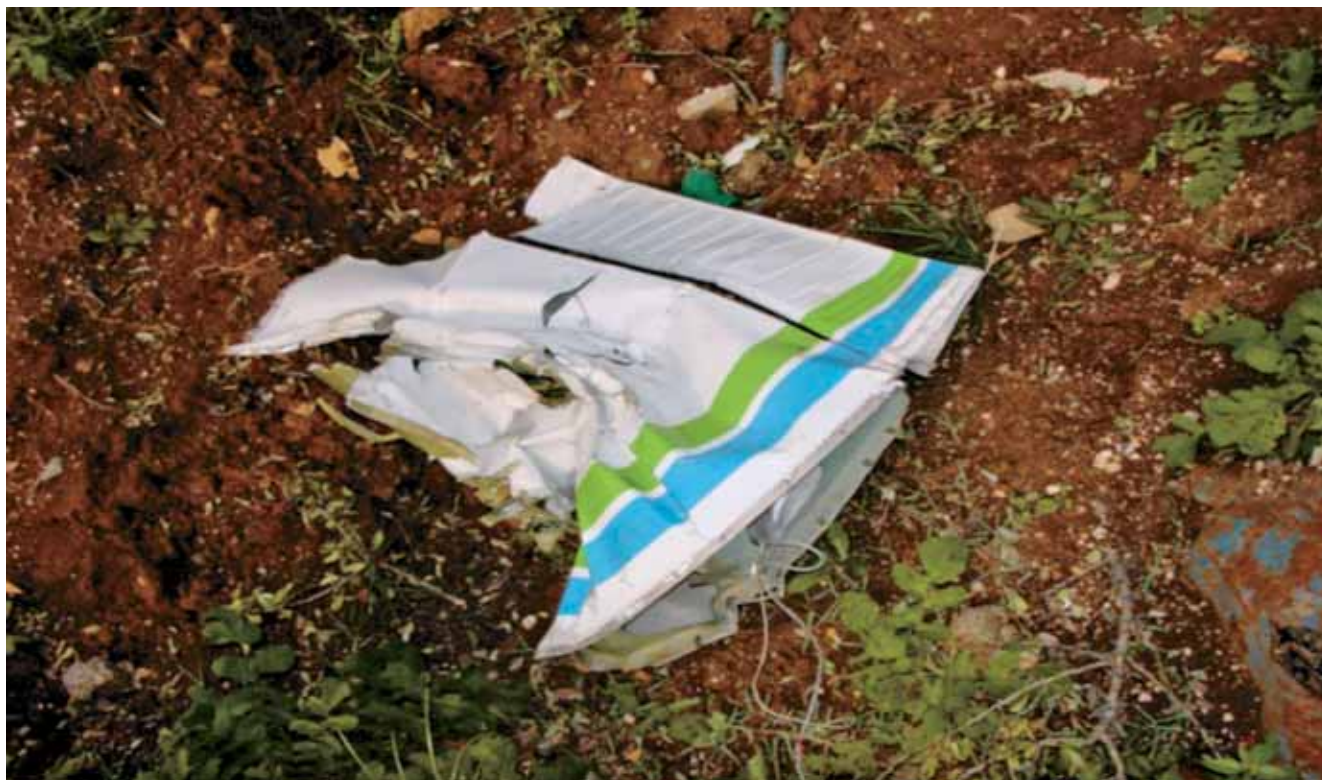
Foto 3

La posizione del terminale dell'ala sinistra (ai piedi dell'albero) conferma il primo punto d'impatto con l'albero.

Terminale ala sinistra con alettone.

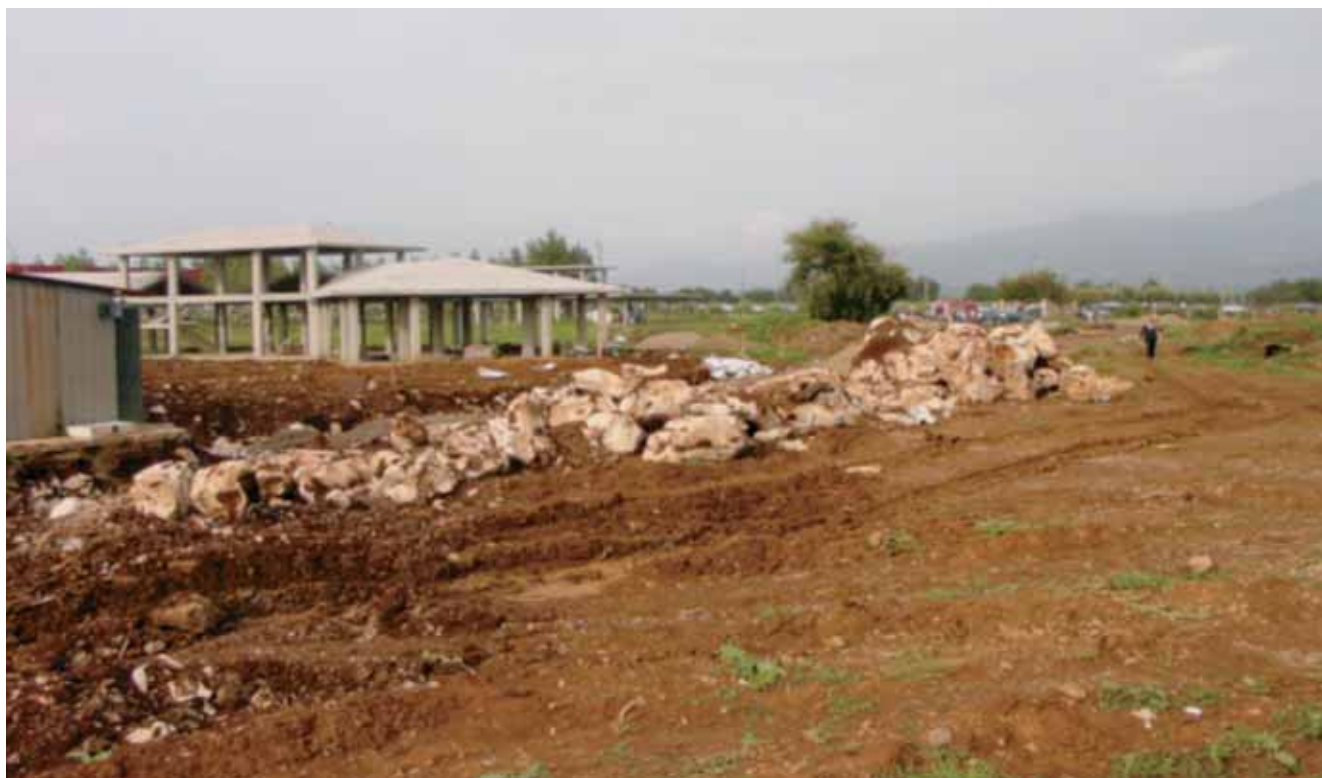
Foto 4

Subito dopo l'urto contro l'albero ed il distacco della parte terminale della semiala sinistra e del relativo alettone, l'aeromobile ha colpito una massicciata di pietre, che ha causato il distacco della semiala destra (foto n. 4 e 5) e del carrello di atterraggio destro, che è stato proiettato contro un pilone di una casa in costruzione. Il pneumatico ha lasciato evidenti tracce contro il pilone (foto n. 6 e 7).

Massicciata dove è avvenuto il primo impatto al suolo.

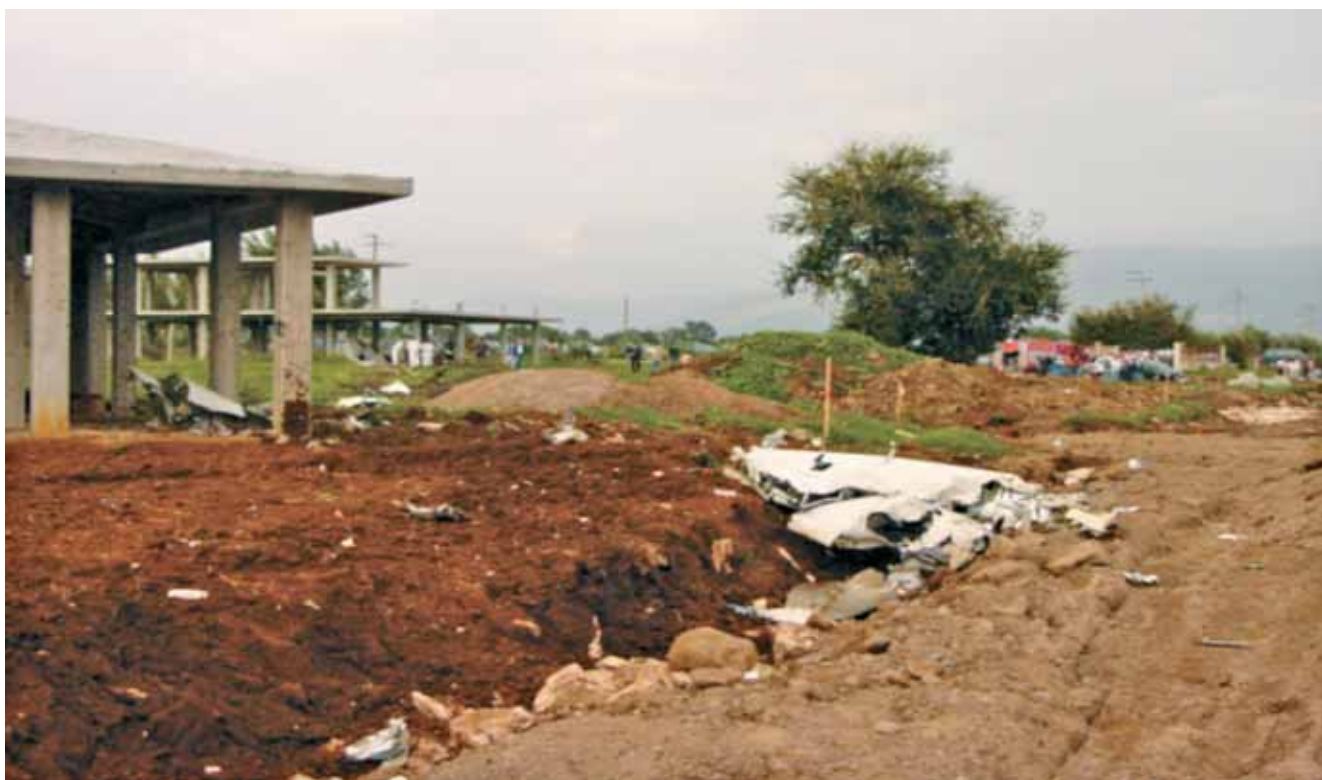
Foto 5

Semiala destra.

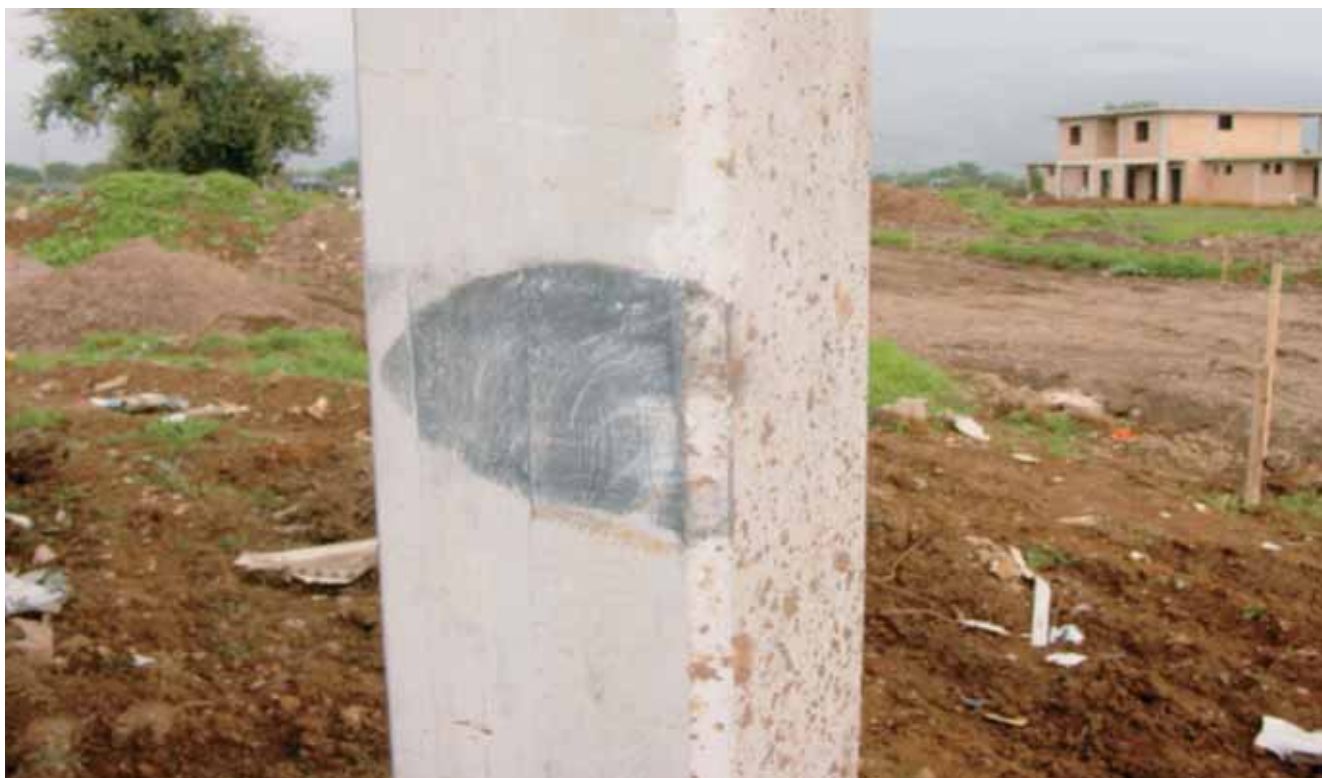
Foto 6

L'impronta della ruota del semicarrello destro sul pilastro della prima casa evidenzia la traiettoria del semicarrello destro distaccatosi nell'impatto con la massicciata.

Impronta pneumatico semicarrello destro.

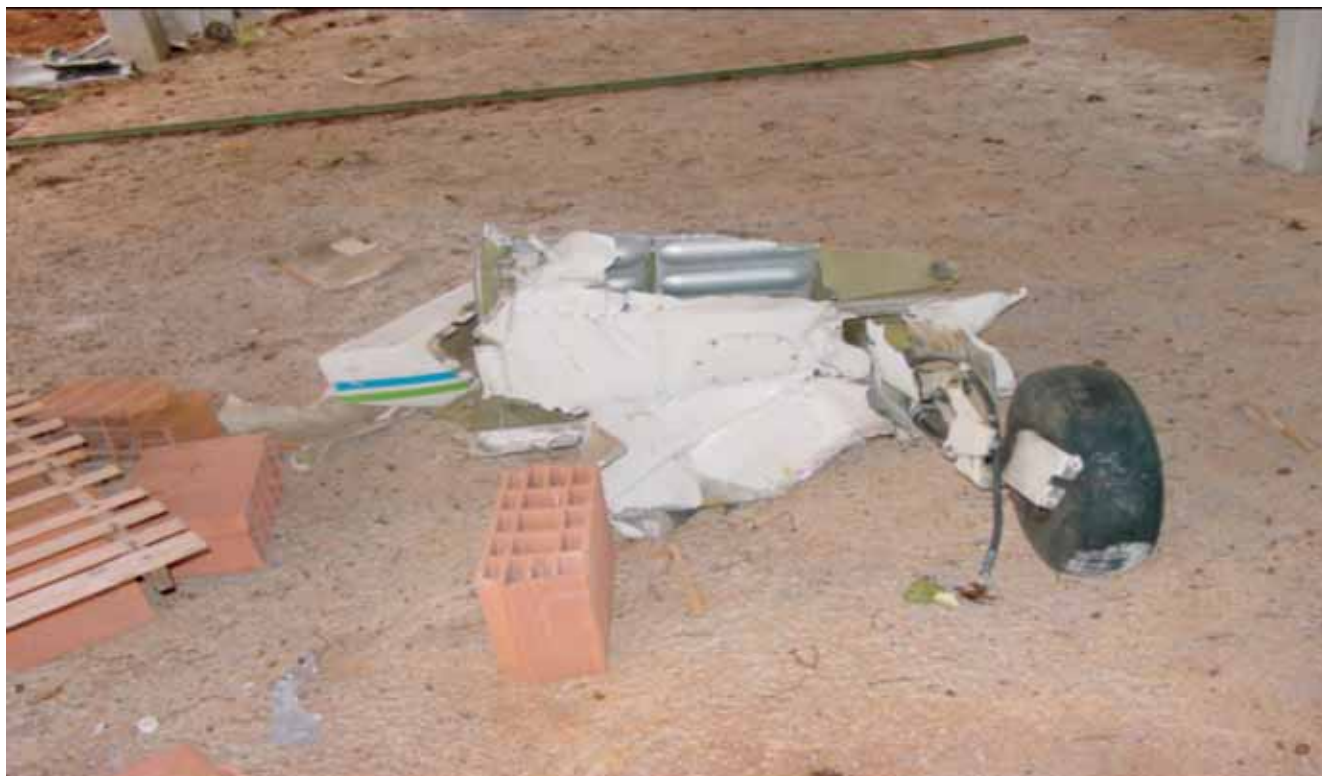
Foto 7

Carrello di atterraggio destro.

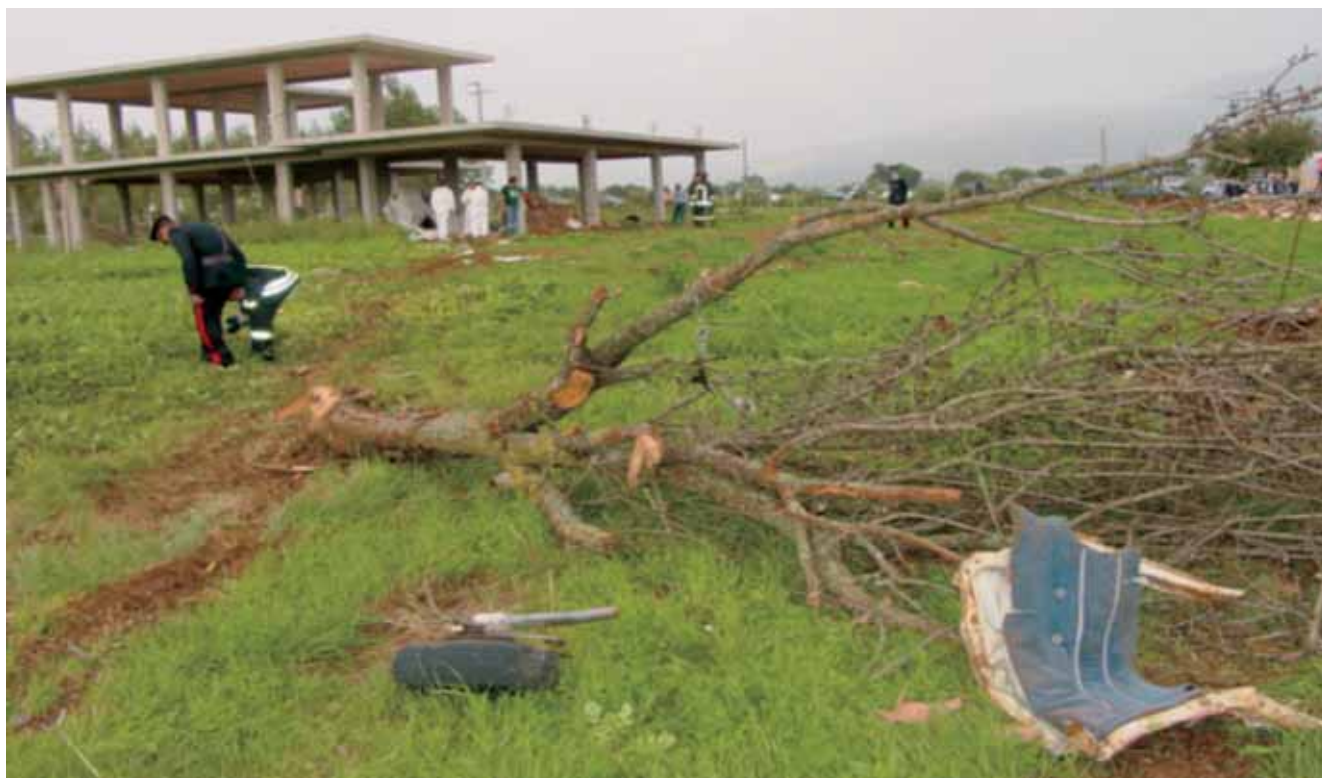
Foto 8

L'aeromobile ha proseguito poi la sua traiettoria lasciando parti della semiala sinistra sul tetto della stessa casa e proseguendo la sua corsa ha urtato violentemente contro il terreno, disseminando frammenti della fusoliera e la ruota del carrello sinistro (foto n. 8 e 9); l'aeromobile ha urtato poi contro il tronco di albero posto sul terreno e nell'urto si è verificato il distacco dell'elica dal mozzo (foto n. 10).

Ruota carrello di atterraggio sinistro.

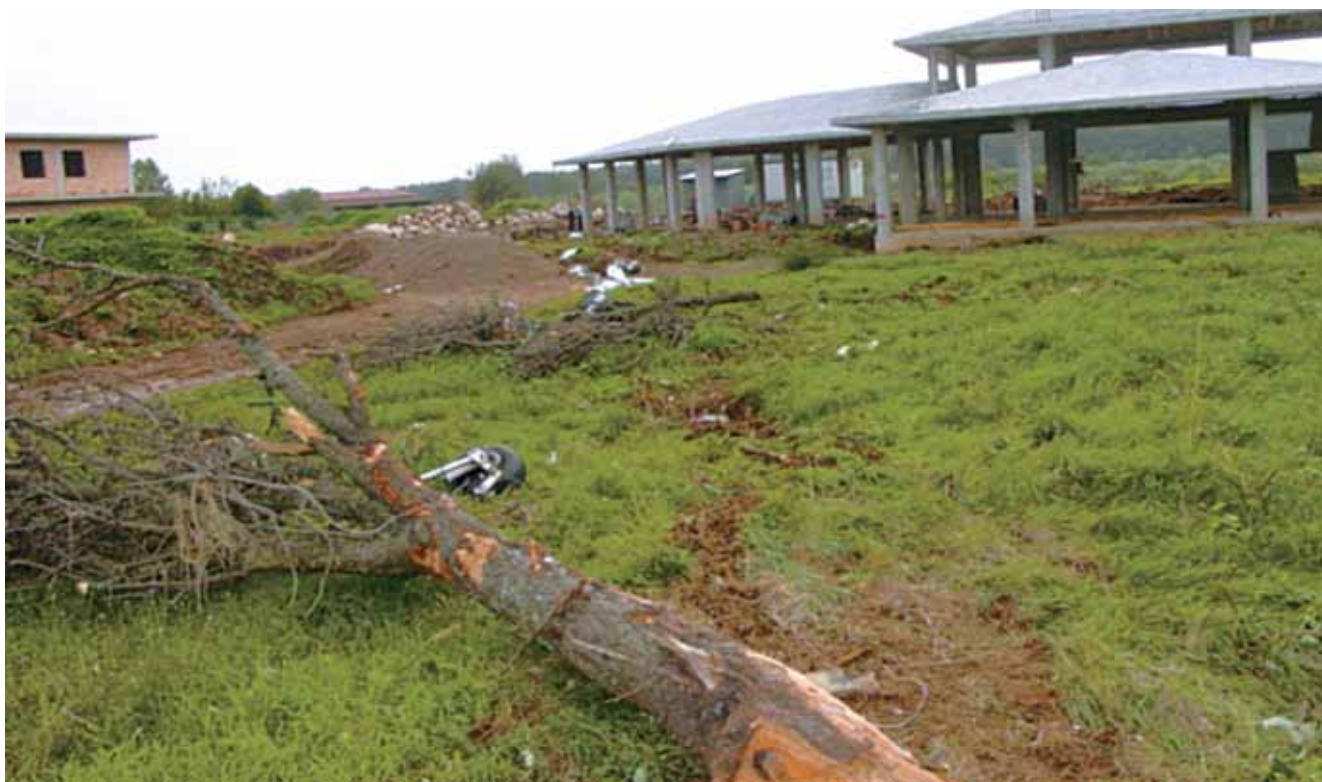
Foto 9

Traiettoria dell'impatto vista dalla posizione dell'urto finale.

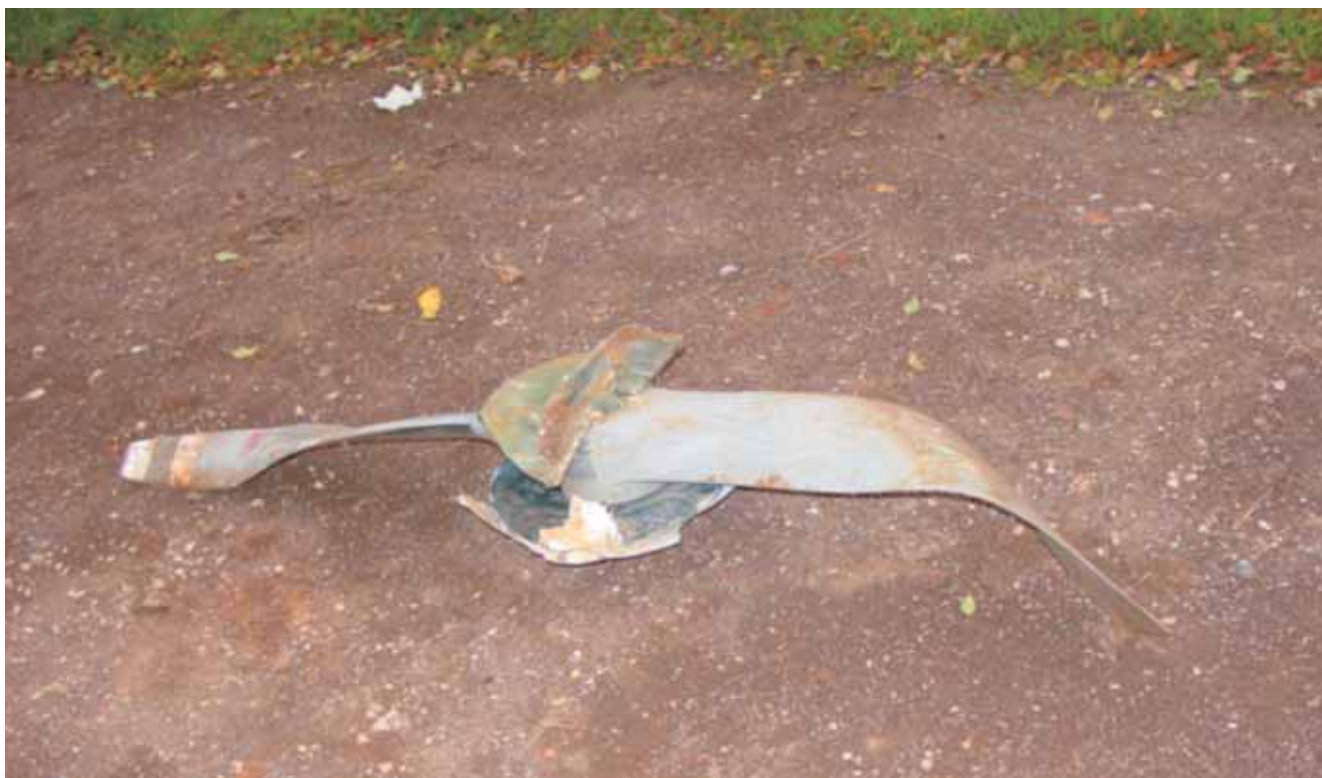
Foto 10

Elica con mozzo.
