## INCIDENTE aeromobile L 13 Blanik, marche I-NOVL

<b>Tipo di aeromobile e marche</b>	Aliante L 13 Blanik, marche di immatricolazione I-NOVL.
<b>Data e ora</b>	13 ottobre 2005, ore 17.30 locali circa.
<b>Località dell'evento</b>	Aeroporto "E. Mossi" di Novi Ligure (LIMR).
<b>Descrizione dell'evento</b>	L'aliante decollava al traino alle ore 17.20 locali con il solo allievo pilota a bordo, per effettuare un volo di addestramento da solista. In fase di atterraggio, impattava il suolo al di là della recinzione aeroportuale.
<b>Esercente dell'aeromobile</b>	Aero Club "F. Padova" di Novi Ligure.
<b>Natura del volo</b>	Scuola.
<b>Persone a bordo</b>	Allievo pilota.
<b>Danni a persone e cose</b>	L'aeromobile ha riportato gravi danni, in particolare alle semiali ed alla fusoliera, in corrispondenza degli attacchi alari. Nessun danno a persone e cose.
<b>Informazioni relative al personale di volo</b>	Allievo pilota: maschio, nazionalità italiana, età 60 anni. L'allievo aveva già conseguito, in passato, la licenza di pilota di aliante, che tuttavia era scaduta da oltre dieci anni. Le ore di volo totali effettuate in precedenza non sono state rese disponibili.

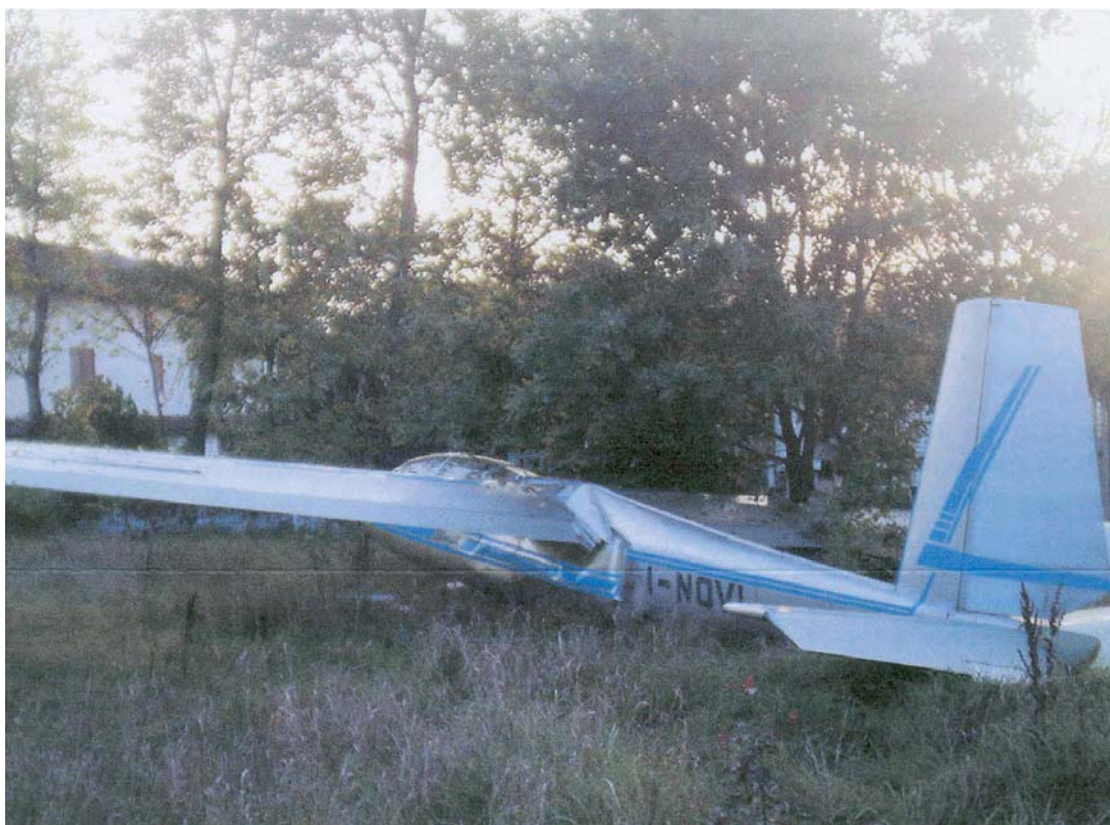
Foto 1

L'aeromobile toccava terra in un campetto oltre la pista, urtava con la semiala destra un albero, imbarcava a destra e concludeva la sua corsa urtando un secondo albero con la semiala sinistra.

Danni riportati dall'aliante.

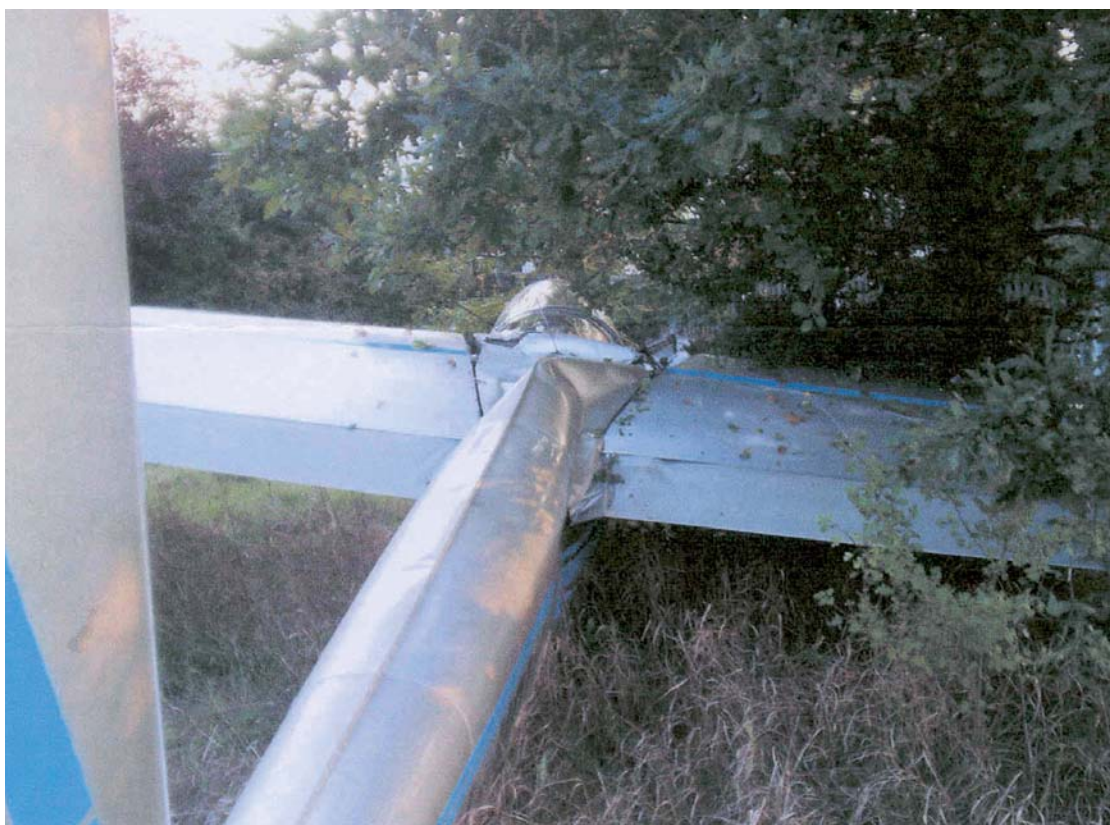
Foto 2

Primo piano dei danni.

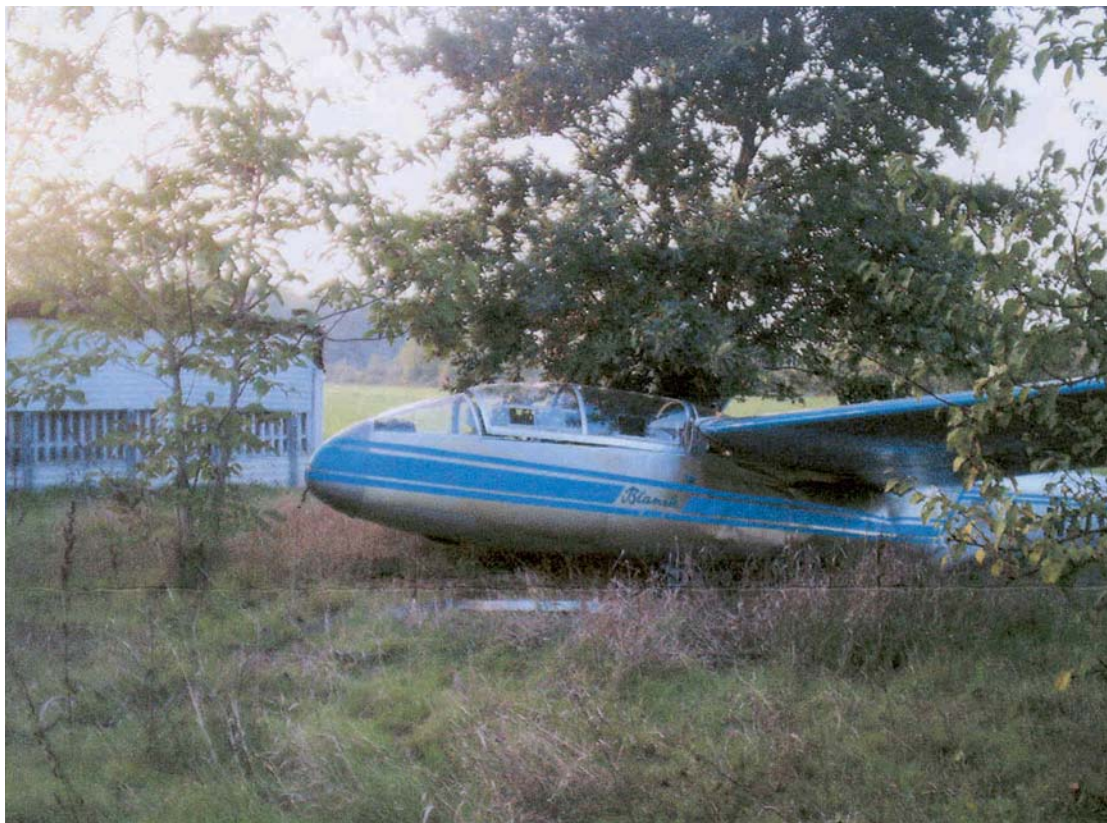
Foto 3

Vista del muso e dell'abitacolo.
