## **INCIDENTE aeromobile Tecnam P2002-JF, marche I-PULV**

<b>Tipo dell'aeromobile e marche</b>	Tecnam P2002-JF, marche I-PULV.
<b>Data e ora</b>	31 gennaio 2007, 11.13 UTC (12.13 ora locale).
<b>Località dell'evento</b>	Aeroporto di Catania Fontanarossa (LICC).
<b>Descrizione dell'evento</b>	Dopo essersi allineato per pista 08, l'aeromobile marche I-PULV iniziava la corsa di decollo. Dopo aver percorso circa 100 metri, l'aeromobile imbarcava a sinistra, arrestandosi in pista con una prua disallineata rispetto all'asse pista di circa 50° e riportando danneggiamenti al carrello anteriore, all'elica ed al castello motore.
<b>Esercente dell'aeromobile</b>	Aero Club Catania.
<b>Natura del volo</b>	Scuola.
<b>Persone a bordo</b>	Una (allievo pilota).
<b>Danni a persone e cose</b>	Pilota incolume. Nessuna lesione a persone. Danni all'aeromobile: deformazione del castello motore, rottura dell'elica, deformazione e rottura del carrello anteriore.
<b>Informazioni relative al personale di volo</b>	<p>Pilota, maschio, 19 anni, nazionalità italiana. Titolare di attestato di allievo pilota in corso di validità. Abilitazione SEP LAND in corso di validità. Visita medica di 2ª classe in corso di

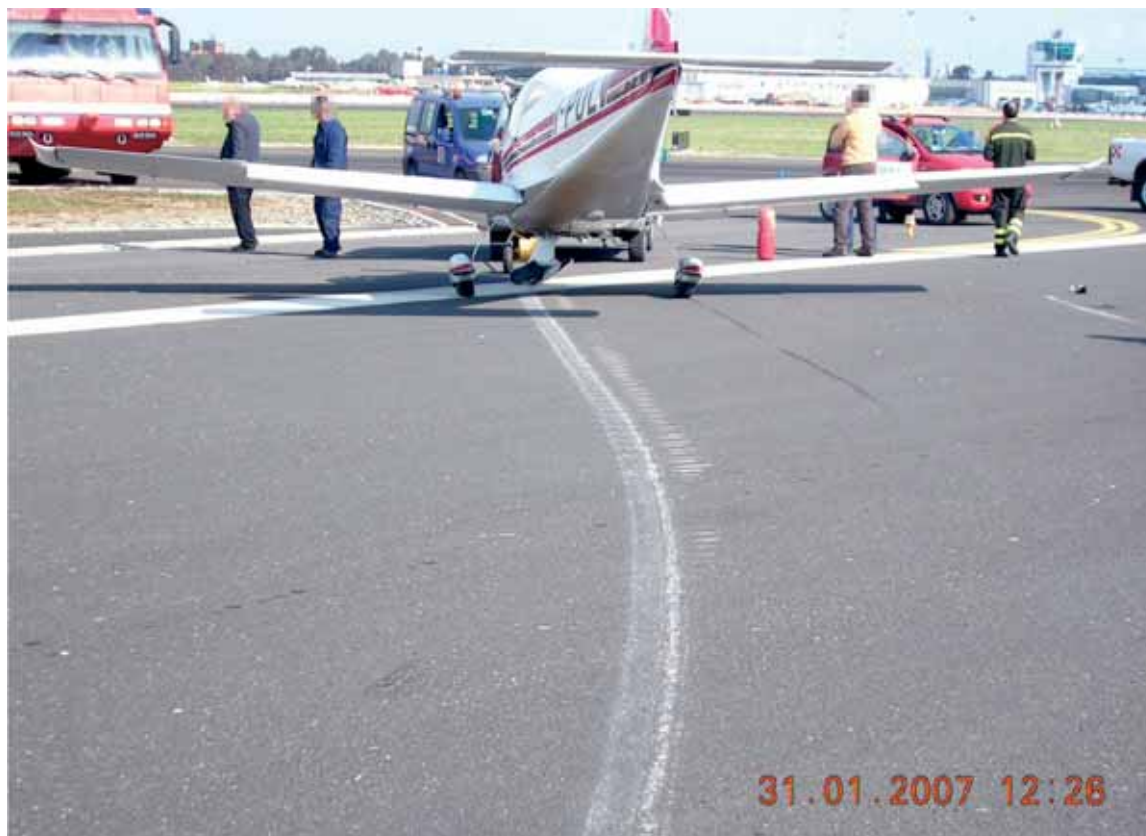
Foto n. 2

L'aeromobile si è arrestato in pista, precisamente sul lato sinistro della stessa in prossimità del raccordo "B". L'aeromobile era in posizione appruata a causa della rottura del carrello anteriore e risultava avere una prua disallineata rispetto all'asse pista di

L'aeromobile subito dopo l'evento, prima della rimozione.

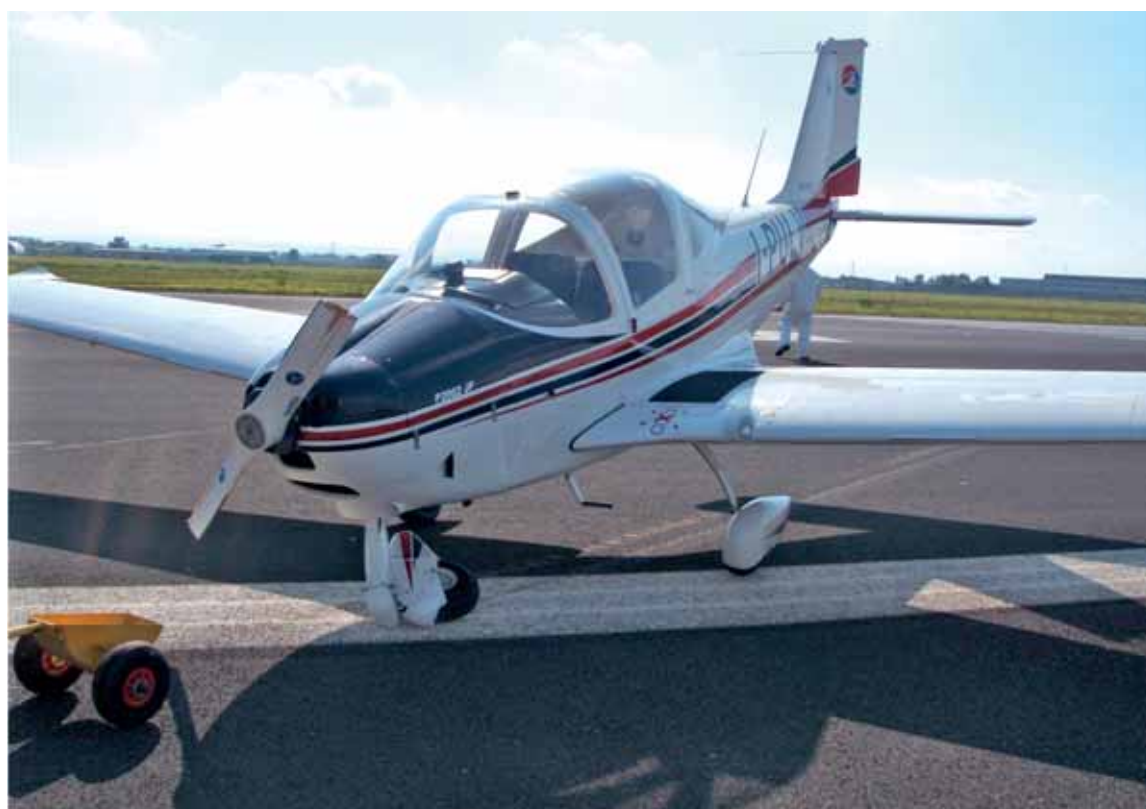
Foto n. 3

Il timone di direzione (vedasi documentazione fotografica in Allegato "A", foto n. 3) si presentava orientato a sinistra, mentre la posizione del ruotino anteriore risultava essere allineato con l'asse longitudinale dell'aeromobile. Tale disallineamento tra

ruotino e timone è stato determinato dalle rotture e deformazioni dei corrispettivi cinematismi di collegamento e comando. Tale condizione attesterebbe che l'azione imbardante a sinistra sia stata determinata da una predominante azione del pilota sulla pedaliera verso sinistra, che è stata mantenuta anche dopo la rottura del ruotino.

L'aeromobile ha riportato la rottura del carrello anteriore, dell'elica e deformazione del castello motore. Il timone di coda risultava orientato a sinistra.

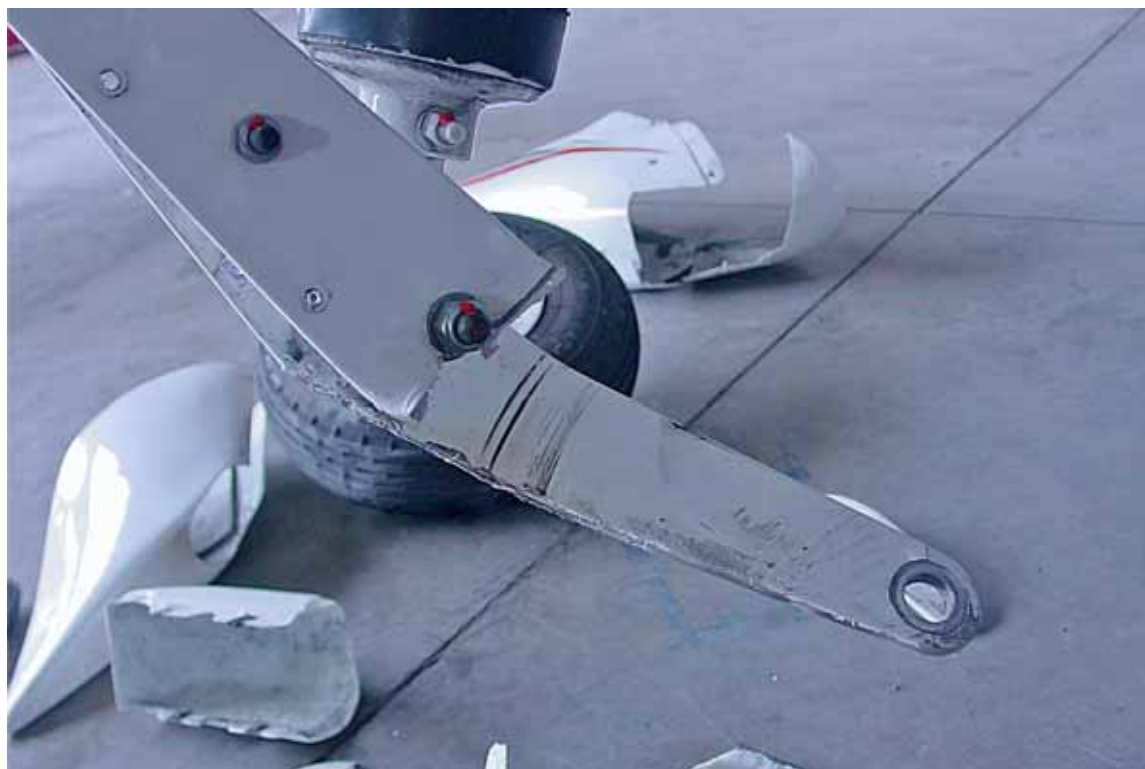
Foto n. 4

Ad un esame visivo, la gamba di forza del carrello anteriore presentava la rottura della forcella sinistra in corrispondenza del foro di fissaggio del bullone centrale e la deformazione plastica della forcella destra, con segni di ovalizzazione del corrispondente foro, nonché segni di abrasione sul lato esterno dovuti al contatto dello stesso con l'asfalto.

In merito alla rottura presente sulla forcella sinistra, i segni morfologici sono caratteristici di una rottura per schianto associata ad una sollecitazione a flessione agente da destra a sinistra, coerente con la direzione dei segni di deformazione presenti sulla forcella destra. Tale tipologia di rottura indica che si è verificato un carico eccessivo sulla gamba di forza del carrello anteriore, la cui forcella sinistra, sollecitata oltre il proprio limite strutturale, ha subito la rottura per schianto (vedi documentazione fotografica in Allegato "A", foto n. 4). Da ciò si deduce che l'imbardata è avvenuta in modo brusco, determinando così l'eccesso di carico.

Forcelle gamba di forza carrello anteriore. Particolare della deformazione della forcella destra e rottura della forcella sinistra.
