INCIDENTE a/m Eurocopter SA 315B, marche I-SERY

Tipo dell'aeromobile e marche	Eurocopter SA 315B "Lama", marche I-SERY.
Data e ora	27 marzo 2003, 11.20 ora locale.
Località dell'evento	Orero (GE).
Descrizione dell'evento	Collisione con cavo sospeso.
Esercente dell'aeromobile	Star Work Sky s.a.s.
Natura del volo	Lavoro aereo (Anti Incendio Boschivo - AIB).
Persone a bordo	Una (pilota).
Danni a persone e cose	Rottura del plexiglas della cabina di pilotaggio, danneggiamento del montante anteriore centrale e del montante della portiera d'accesso cabina sinistra. Nessun danno al pilota a bordo e a terzi.
Informazioni relative al personale di volo	Pilota responsabile del volo: maschio, 32 anni, licenza di pilota commerciale di elicottero in corso di validità. Ultima visita medica di prima classe in corso di validità. Abilitazioni: NH-300, R 22, AS 350, SA 315B, SE 316, lavoro aereo in montagna con elicottero. Ore di volo totali: 856, di cui 260 sul tipo. Ore di volo negli ultimi 90 gg: sul tipo 53h 36'. Ore di volo negli ultimi 30 gg: sul tipo 13h 56'. Ore di volo negli ultimi 7 gg: sul tipo 00h 30'. Ore di volo nelle ultime 24 ore: sul tipo 00h 30'.

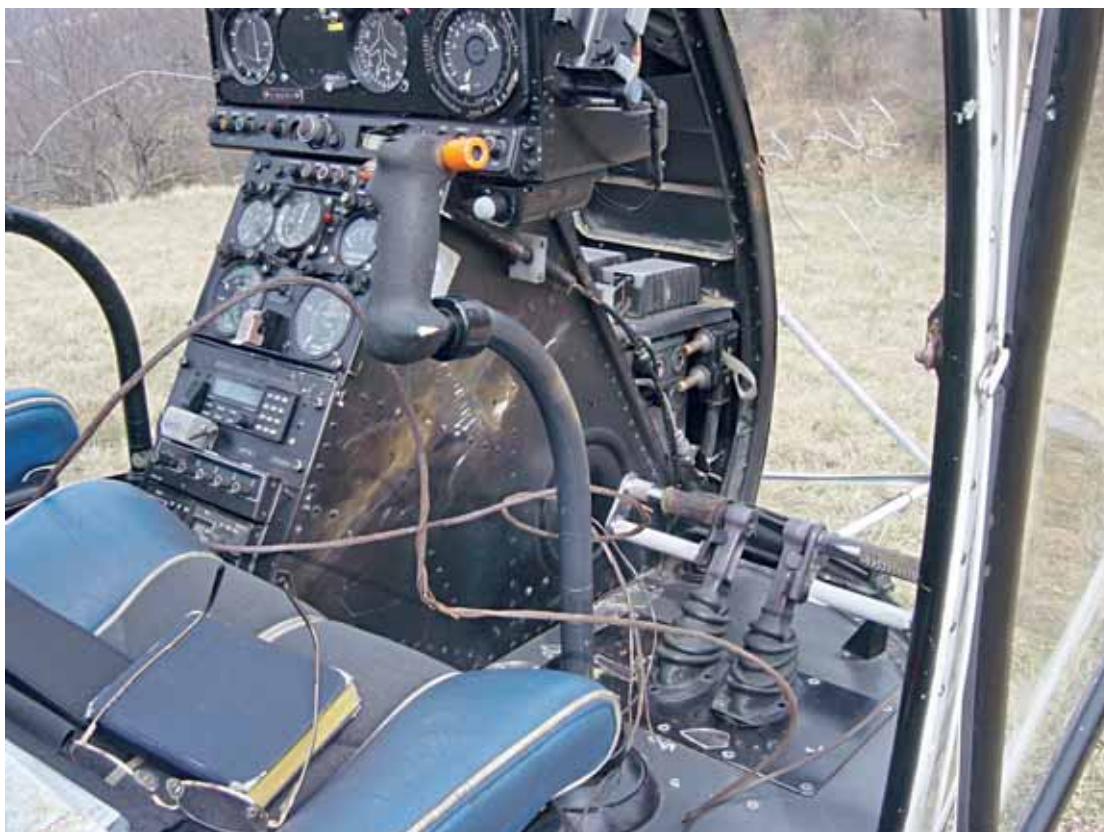
Foto 4

- La presenza di uno spezzone di cavo metallico in cabina (foto n. 4).
- La rottura di entrambi i trasparenti anteriori in plexiglas. Le rotture partivano dal montante della portiera destra per terminare sul montante anteriore centrale e proseguire sul trasparente di destra fino al montante della portiera destra. La rottura del plexiglas si sviluppava su tutta la finestratura anteriore a circa metà della sua altezza (foto n. 5 e n. 7).
- La presenza di escoriazioni della vernice e di una profonda incisione sul terzo superiore della struttura metallica del montante anteriore centrale (foto n. 5 e n. 6) per contatto ed urto con il cavo metallico. L'incisione era lunga circa 7 cm per una

Spezzone di cavo in cabina.

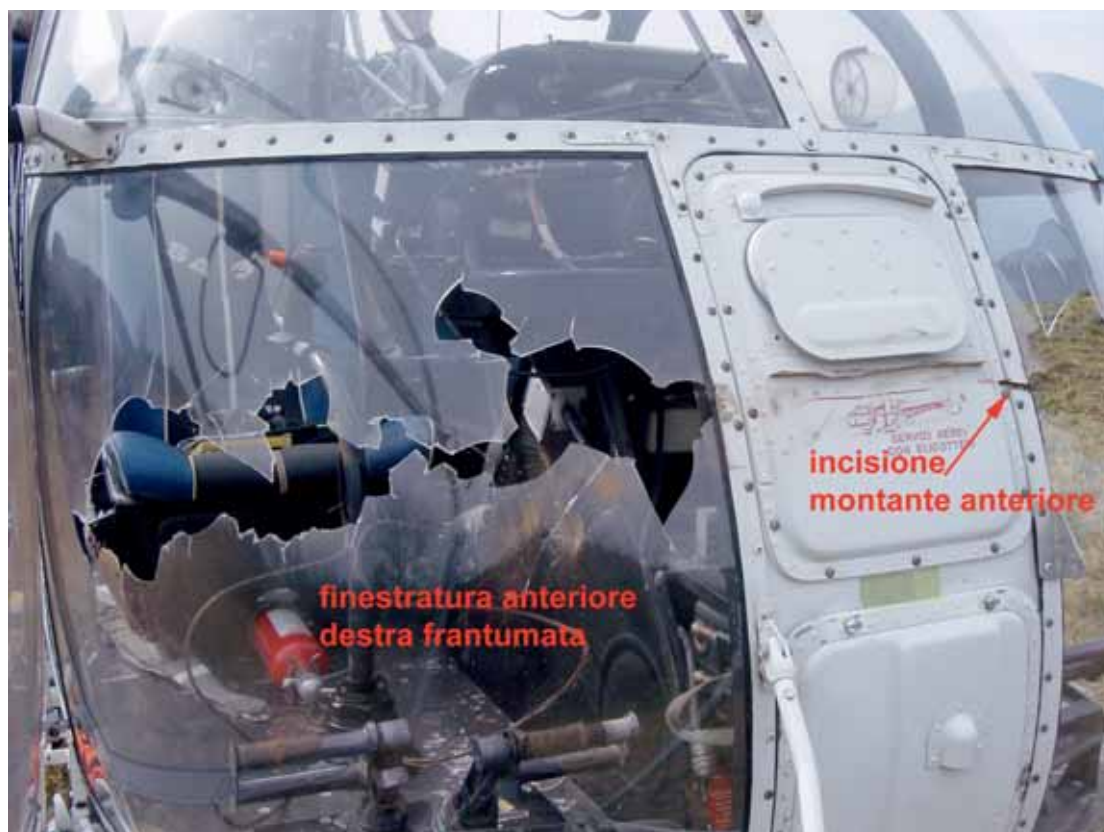
Foto 5

Parte anteriore destra danneggiata.

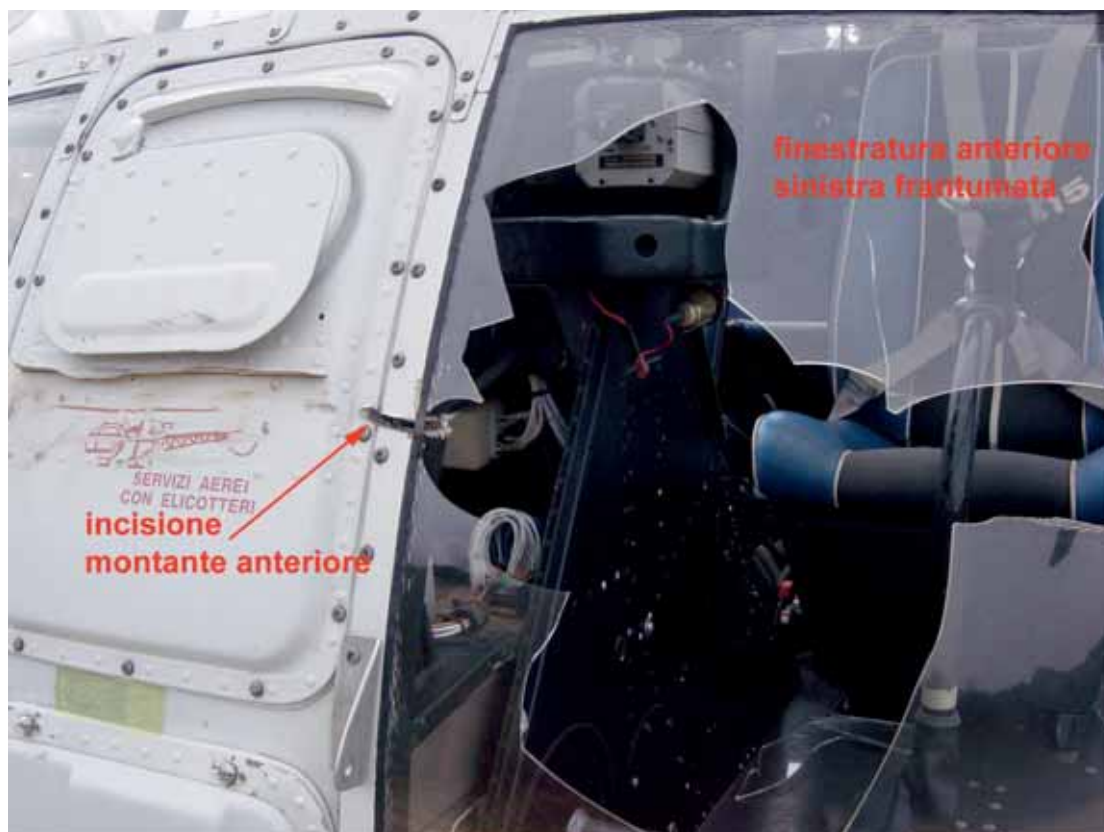
Foto 6

- larghezza di circa 1 cm, per una profondità di circa 0,5 cm e con una inclinazione di circa 10/20° rispetto all'asse orizzontale del montante. L'incisione presentava anche leggere evidenze di surriscaldamento, segno di un'azione di scorrimento del cavo d'acciaio sulla struttura del montante stesso (foto n. 6).
- La presenza di una incisione sul montante della portiera destra (foto n. 7 e n. 8) a circa metà della sua altezza. L'incisione presentava le stesse caratteristiche di quella presente sul montante anteriore, unitamente ad una leggera deformazione verso l'interno del montante stesso.

Incisione montante anteriore.

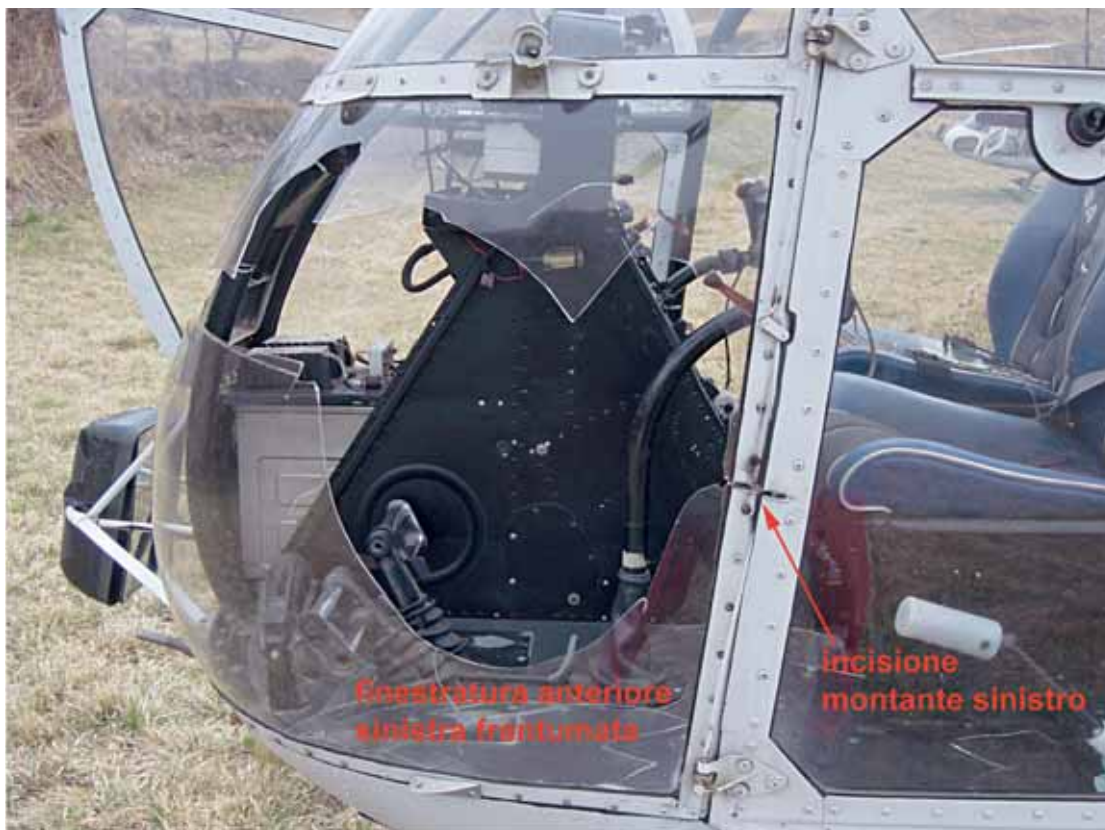
Foto 7

Parte anteriore sinistra danneggiata.

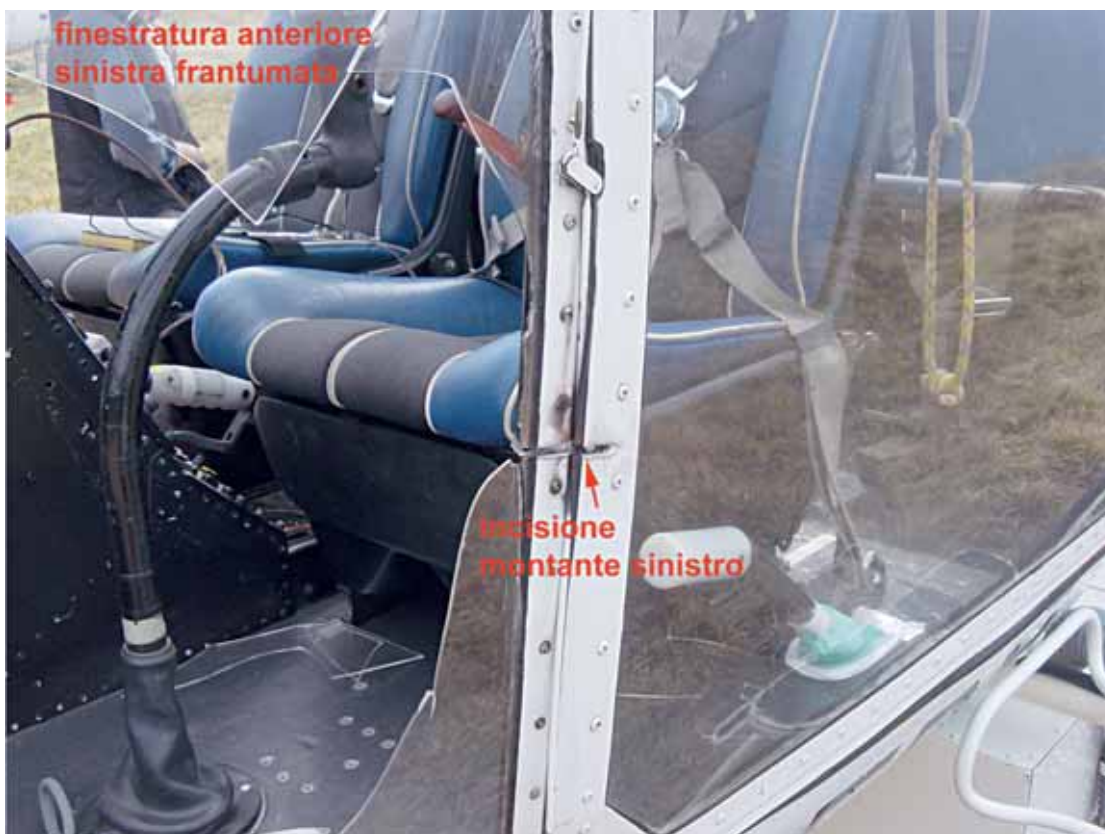
Foto 8

Incisione montante portiera sinistra.
