RELAZIONI D'INCHIESTA

INCIDENTE aeromobile MD-82, marche I-SMEM

Tipo dell'aeromobile e marche	MD-82, marche I-SMEM.
Data e ora	7 ottobre 2003, 11.55 UTC.
Località dell'evento	Aeroporto di Pisa.
Descrizione dell'evento	L'aeromobile, dopo l'atterraggio, rullando attraverso il "gate 2" diretto al piazzale di sosta, urtava con la semiala sinistra un autocarro fermo in sosta in prossimità dell'intersezione tra la strada perimetrale ed il "gate 2". Dopo l'urto, l'aeromobile proseguiva autonomamente la manovra fino alla zona di parcheggio assegnata.
Esercente dell'aeromobile	Meridiana S.p.A.
Natura del volo	Linea.
Persone a bordo	134 (128 passeggeri e 6 membri di equipaggio).
Danni a persone e cose	Nessuna lesione a persone. Danni all'estremità alare sinistra dell'aeromobile, danni gravi alla cabina di guida dell'autocarro (Allegato A).
Informazioni relative al personale di volo	<i>Comandante</i> Maschio, nazionalità italiana, 42 anni, titolare di licenza di pilota di linea di velivolo in corso di validità. Abilitazione DC-9 80/88/MD90 in corso di validità; abilitazione al volo strumentale IR in corso di validità. Visita medica in corso di validità. Esperienza di volo: 8000h circa.

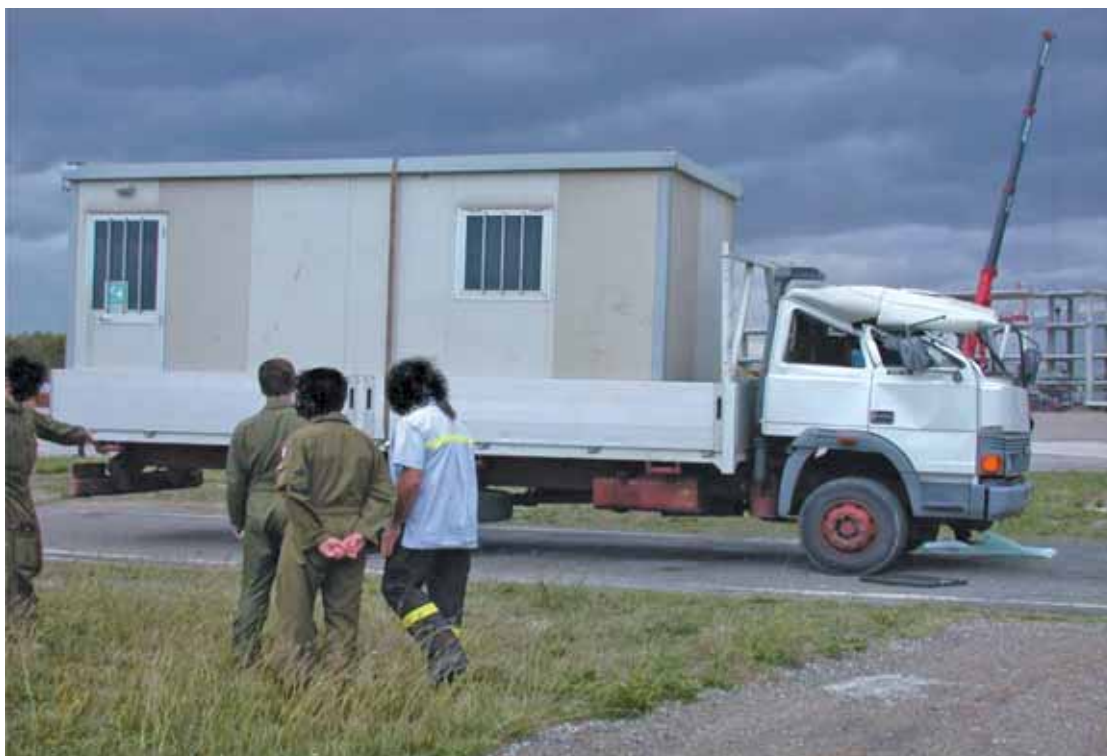
Foto 1

Evidenze sull'autocarro. L'autocarro, dopo l'urto, rimaneva fermo nel punto in cui si trovava, ovvero sulla perimetrale, in prossimità dell'intersezione con il "gate 2" e precisamente 48 metri dopo aver superato il semaforo lampeggiante e 72 metri oltre il segnale di stop (Allegato C). Il mezzo, a seguito dell'urto, riportava il danneggiamento totale della cabina di guida (Allegato A).

L'autocarro Iveco subito dopo la collisione.

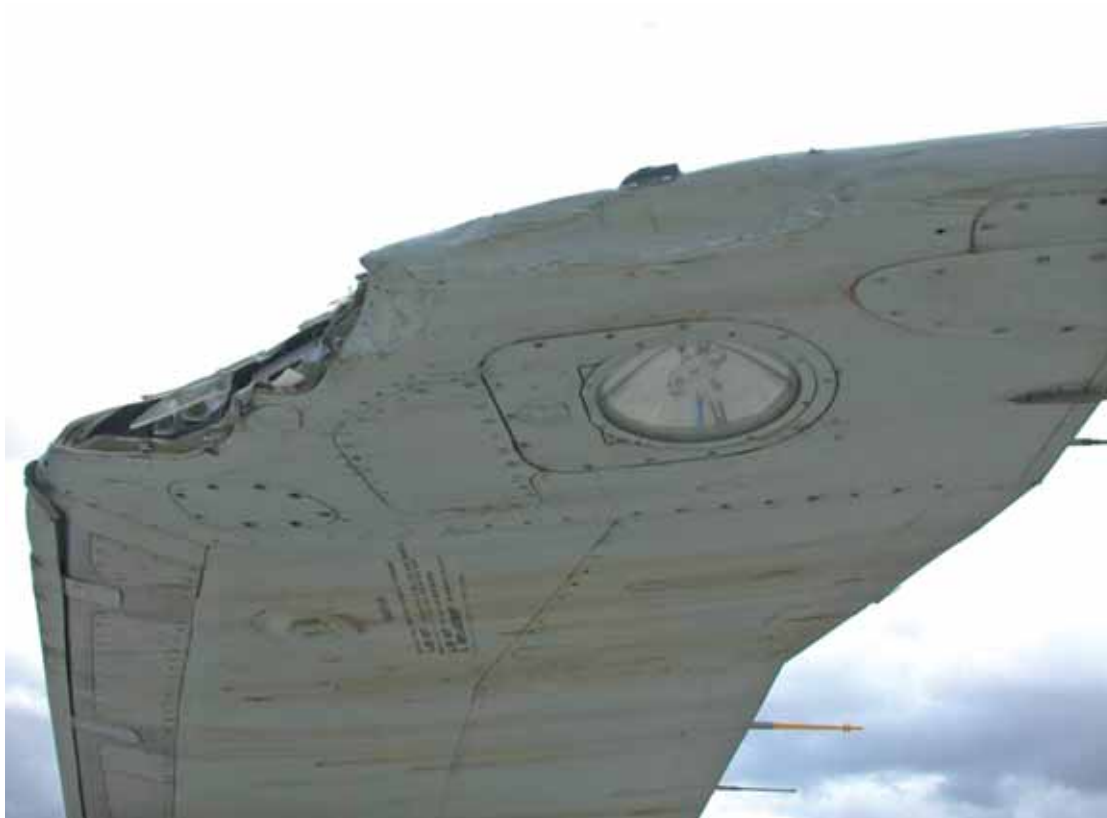
Foto 2

Evidenze sull'aeromobile. L'aeromobile riportava il danneggiamento dell'estremità alare sinistra.

Danni alla semiala sinistra dell'aeromobile.

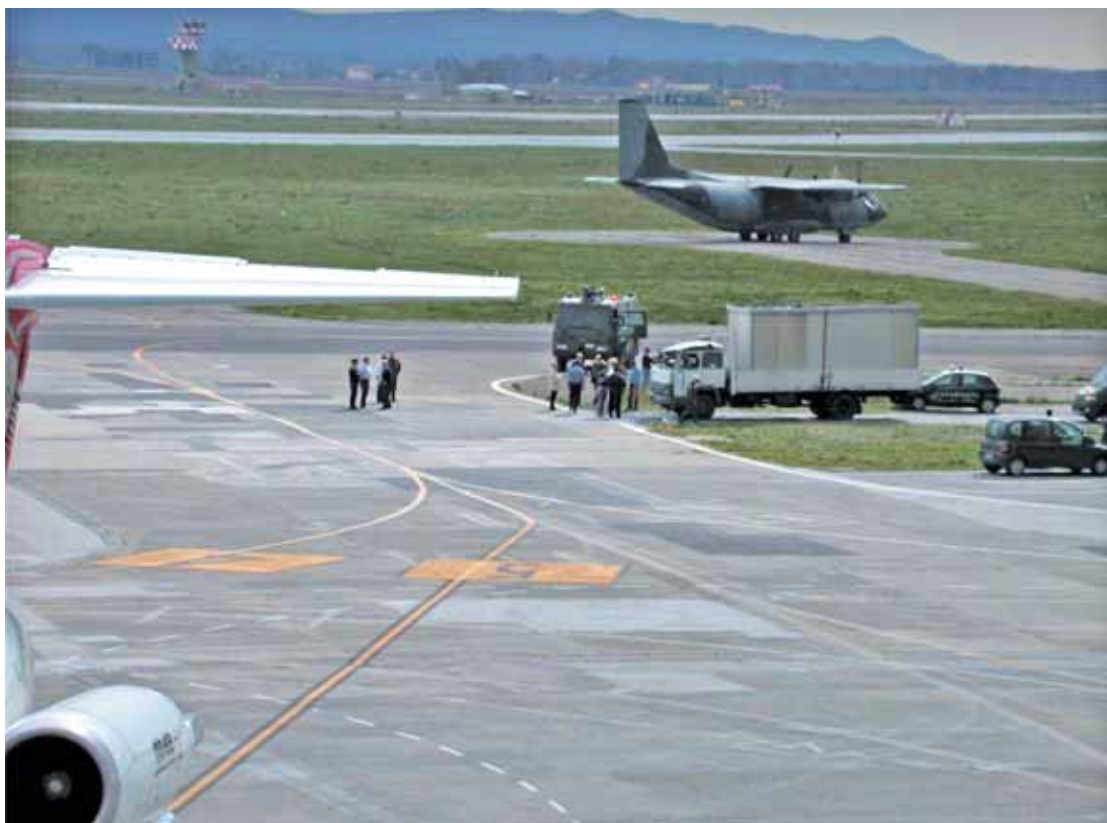
Foto 3

Posizione dell’autocarro. L’autocarro, nel percorrere la perimetrale per consentire il passaggio dell’aeromobile I-SMEM, si è fermato in prossimità dell’incrocio perimetrale/“gate 2”, superando lo stop indicato dalla segnaletica orizzontale ivi presente (che prevede l’arresto dei mezzi 75 metri prima dell’incrocio in questione). L’errata posizione assunta dall’autocarro è attribuibile ai seguenti fattori:

- mancato rispetto, da parte dell’autista, della segnaletica orizzontale;
- scarsa familiarità con le procedure in uso nell’aeroporto.

L'autocarro fermo al punto di impatto lungo la perimetrale che incrocia il "gate 2".

Azioni intraprese dall'Aeronautica Militare dopo l'incidente. In seguito a questo incidente, l'Aeronautica Militare ha effettuato interventi al fine di migliorare la segnaletica della zona interessata dall'evento ed in particolare:

- segnaletica verticale costituita, oltre che dal semaforo lampeggiante, anche da un cartello indicante lo stop;
- segnaletica orizzontale: è stata riverniciata ed ingrandito il segnale di stop e sono state posizionate al suolo delle griglie anti-FOD, che oltre all'eliminazione di eventuale FOD inducono i mezzi al rallentamento.
