INCIDENTE aeromobile ASW 20, marche I-ZOOW

Tipo dell'aeromobile e marche	Aliante ASW 20, marche I-ZOOW.
Data e ora	9.8.2003, 12.24 UTC (14.24 ora locale).
Località dell'evento	Aviosuperficie di Enemonzo (UD).
Descrizione dell'evento	Durante la fase di atterraggio, dopo il contatto con la pista, l'aliante imbarcava sulla sinistra e impattava contro un altro aliante (marche D-4643), atterrato poco prima e momentaneamente parcheggiato in prossimità della pista sul prato a sinistra della stessa.
Esercente dell'aeromobile	Privato.
Natura del volo	Turismo.
Persone a bordo	Una (pilota).
Danni a persone e cose	Nessun danno a persone. Danni ai due alianti coinvolti nell'impatto. Danni riportati dall'aliante ASW 20, marche I-ZOOW: - rottura con delaminazione sul bordo di attacco semiala sinistra; - rotture con delaminazione sulla fusoliera (parte anteriore). Danni riportati dall'aliante LS 1F, marche D-4643: - rottura della fusoliera parte posteriore in prossimità della deriva con distacco della stessa; - rottura dell'equilibratore, piano fisso e mobile, con deformazione dell'asta di comando.

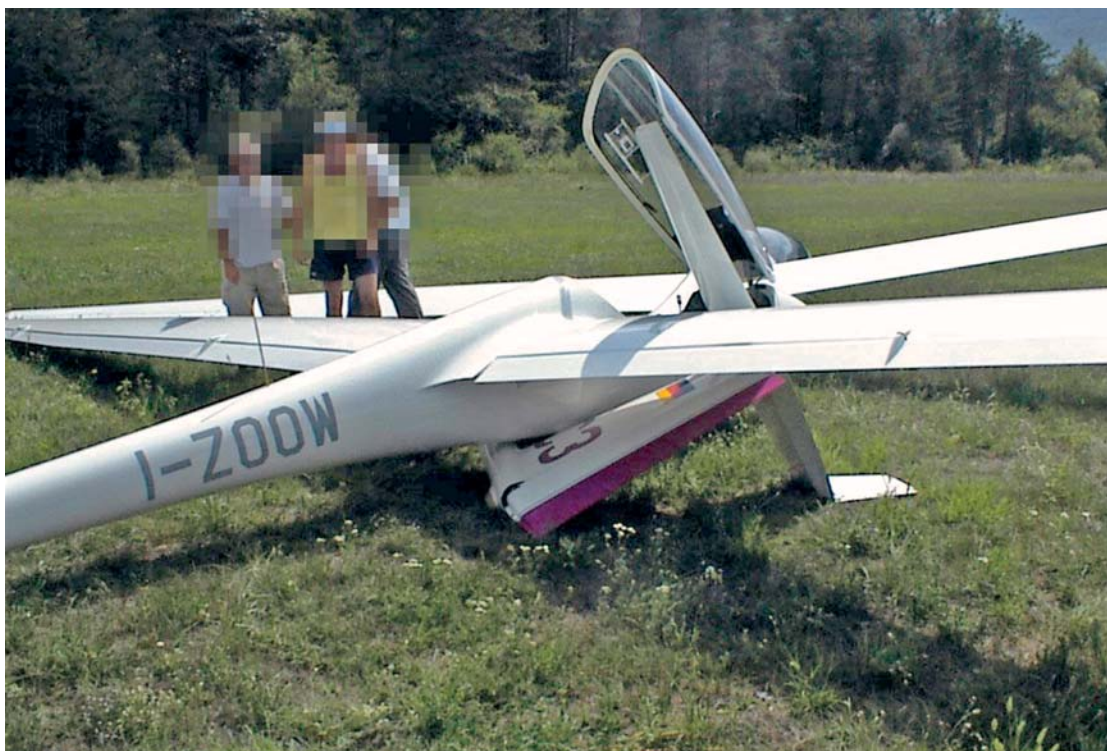
Foto 1

Gli alianti subito dopo l'evento e prima della rimozione.

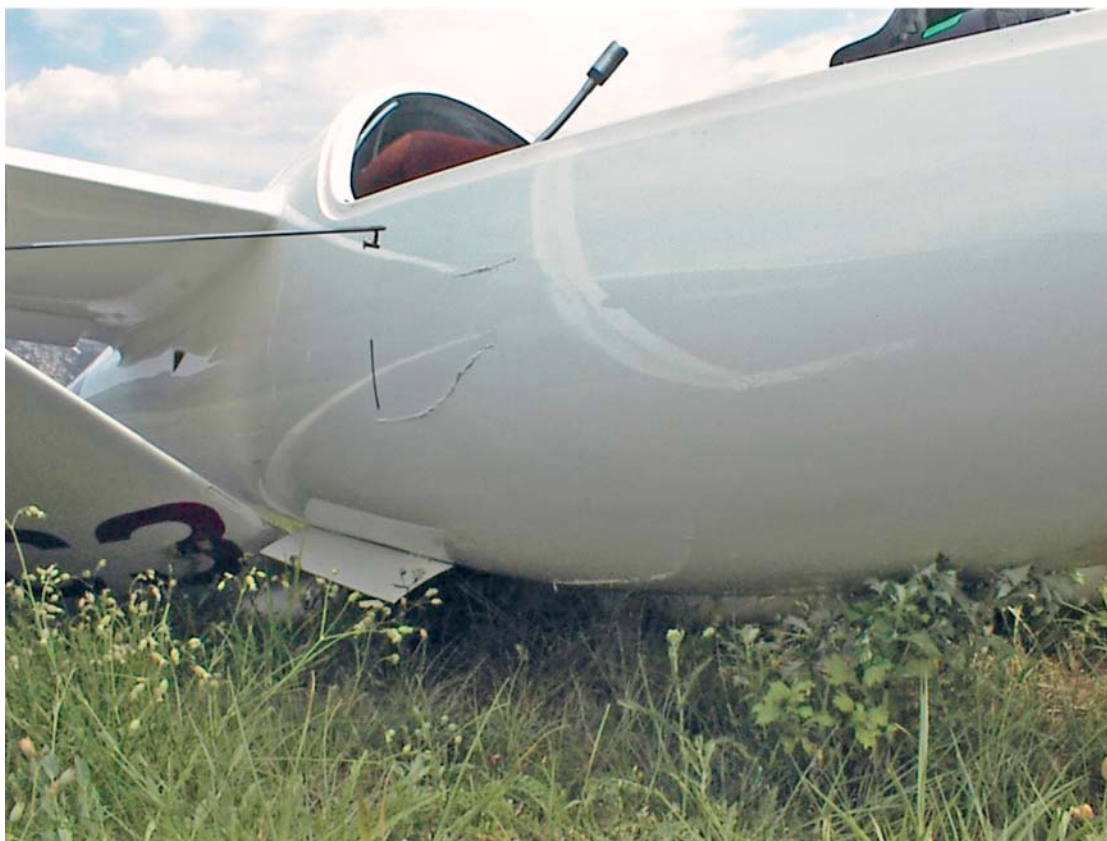
Foto 2

Dall'analisi della documentazione tecnico-amministrativa risulta che entrambi gli aianti al momento dell'incidente erano efficienti. Relativamente all'aliante I-ZOOW, esso era stato sottoposto a visita ispettiva per il rinnovo della navigabilità in data 25.6.2003, con esito favorevole. L'aliante, a seguito dell'impatto, ha subito rottura con delaminazione sul bordo di attacco semiala sinistra nonché rotture con delaminazione sulla fusoliera (parte anteriore). Le rotture a carico della semiala sinistra potrebbero essere state causate dall'impatto della semiala inizialmente con il terreno e successivamente dall'impatto con l'aliante D-4643, mentre le rotture a carico della parte anteriore della fusoliera sono state causate dall'impatto con l'aliante D-4643.

Danni riportati dall'I-ZOOW, principalmente a carico della fusoliera (parte anteriore).

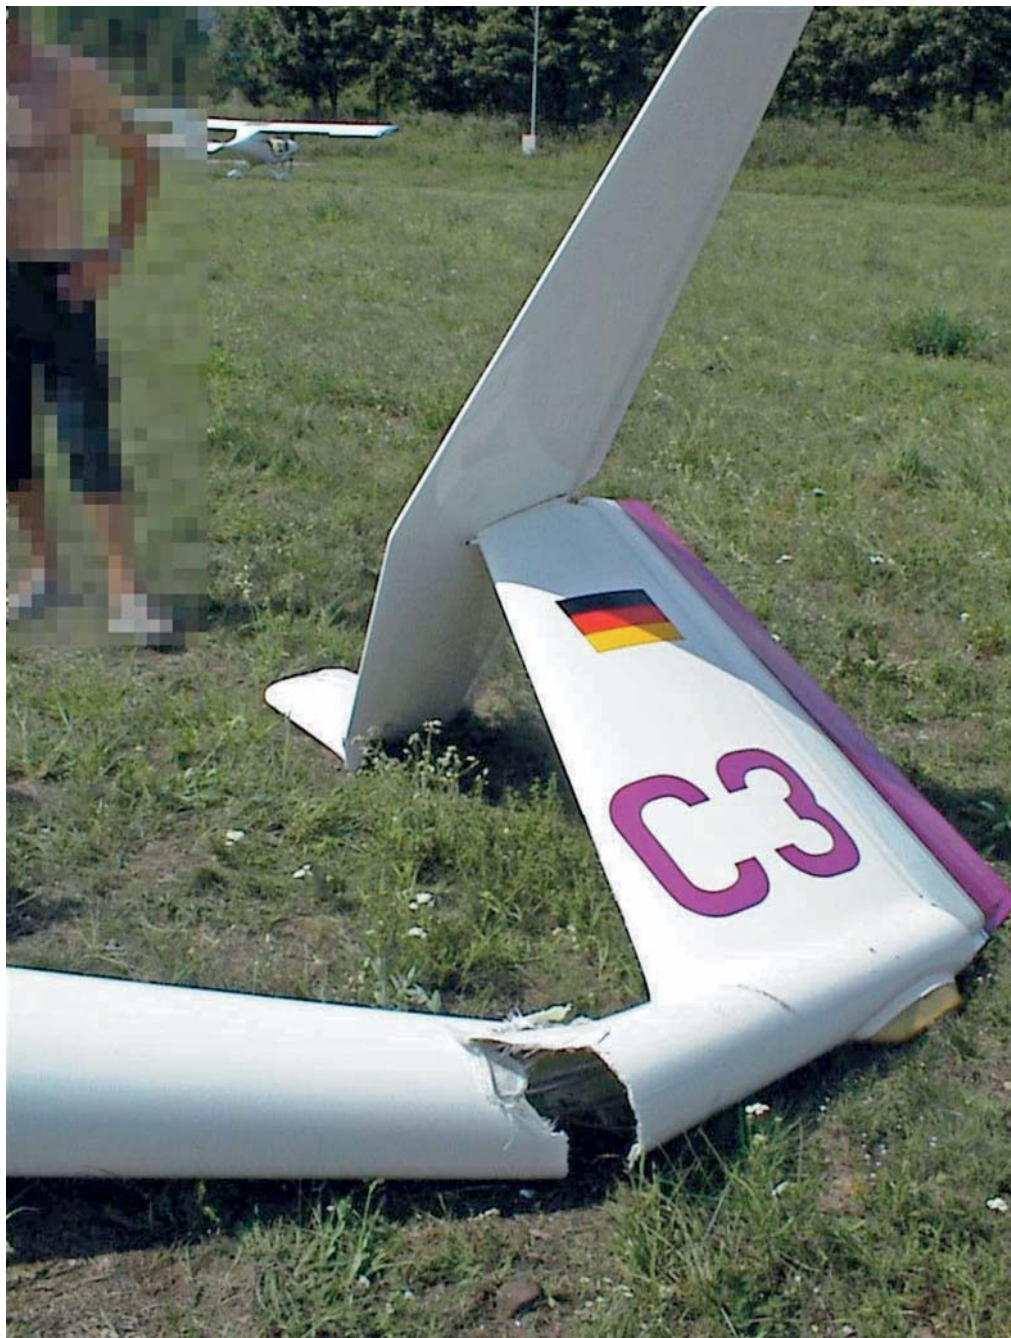
Foto 3

La rottura della parte posteriore della fusoliera in prossimità della deriva con distacco della stessa indica che l'aeromobile ha subito un impatto nella parte posteriore della fusoliera.

Aliante D-4643, particolare della rottura della fusoliera.
