## **RELAZIONE D'INCHIESTA**

**INCIDENTE OCCORSO ALL'AEROMOBILE  
PIPER PA-28R-201, marche I-JESC  
Aeroporto di Montichiari (BS)  
20 febbraio 2003**

**N. A/2/04**

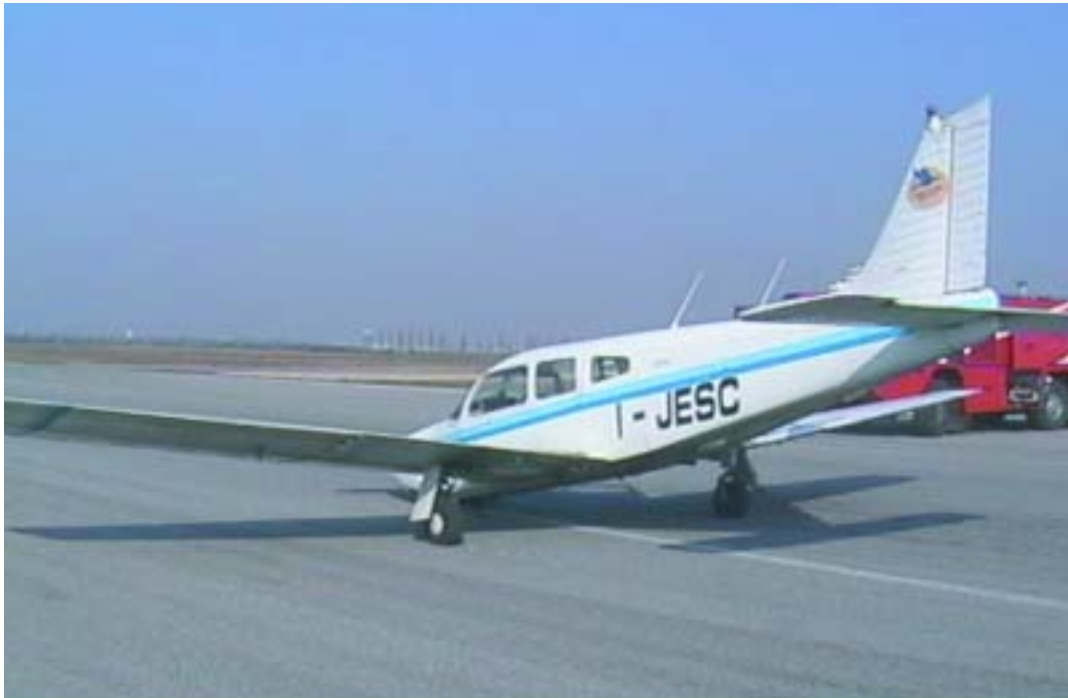
Foto 1

Posizione di arresto finale dell'aeromobile.

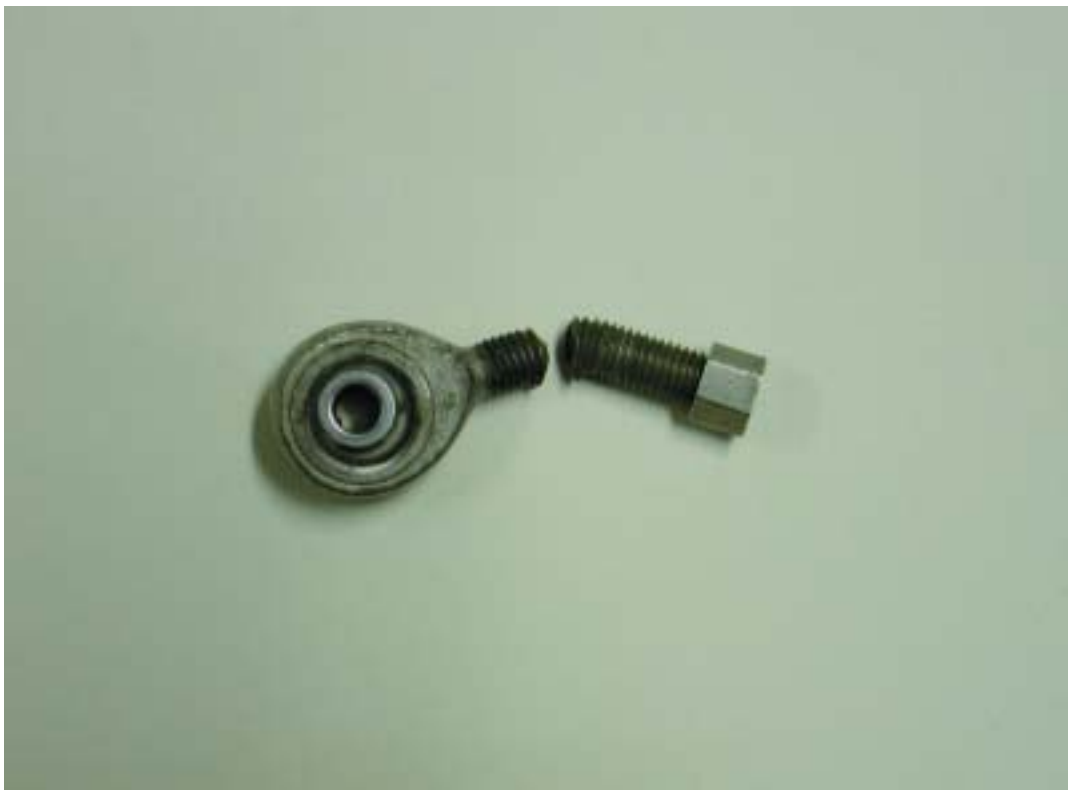
Foto 2

Il particolare Rod End Bearing P/N 452729, che collega lo stelo dell'attuatore idraulico al cinematismo della gamba carrello anteriore, è stato rinvenuto rotto per sovraccarico di flessione.

Il mancato bloccaggio del carrello anteriore è stato causato dalla rottura per sovraccarico di flessione del Rod End Bearing P/N 452729, che ha determinato lo scollegamento dell'attuatore idraulico dal cinematismo di azionamento della gamba carrello anteriore. L'anomala sollecitazione che ha determinato tale tipo di rottura è stata molto probabilmente provocata da un impedimento al moto della gamba carrello in fase di retrazione, come confermato dalla testimonianza del pilota. Gli accertamenti tecnici eseguiti non hanno consentito di identificare una causa certa all'origine di tale impedimento, anche perché alcuni parti del cinematismo si erano danneggiate nell'evento e si era reso necessario il loro smontaggio durante il recupero del velivolo, non consentendo, quindi, una verifica delle esatte condizioni di installazione al momento dell'incidente.

Il particolare Rod End Bearing P/N 452729, appartenente all'attuatore idraulico del carrello anteriore, è stato rinvenuto rotto per sovraccarico di flessione.

Il tipo di rottura riscontrato è compatibile con un impedimento al movimento della gamba carrello anteriore avvenuto durante la retrazione del carrello.

L'incidente è stato causato dalla rottura per sovraccarico di flessione del Rod End Bearing P/N 452729, che ha determinato lo scollegamento dell'attuatore idraulico dal cinematismo di azionamento della gamba carrello anteriore. A seguito di tale rottura, il moto dell'attuatore idraulico della gamba carrello anteriore non produceva alcun effetto sulla gamba, a causa dell'interruzione del collegamento meccanico.

La rottura del Rod End Bearing è presumibilmente avvenuta in fase di retrazione per un impedimento al movimento della gamba carrello, ma non è stato possibile stabilire con certezza che cosa lo abbia determinato.

Rod End Bearing P/N 452729 dell'attuatore carrello anteriore rotto per sovraccarico di flessione.

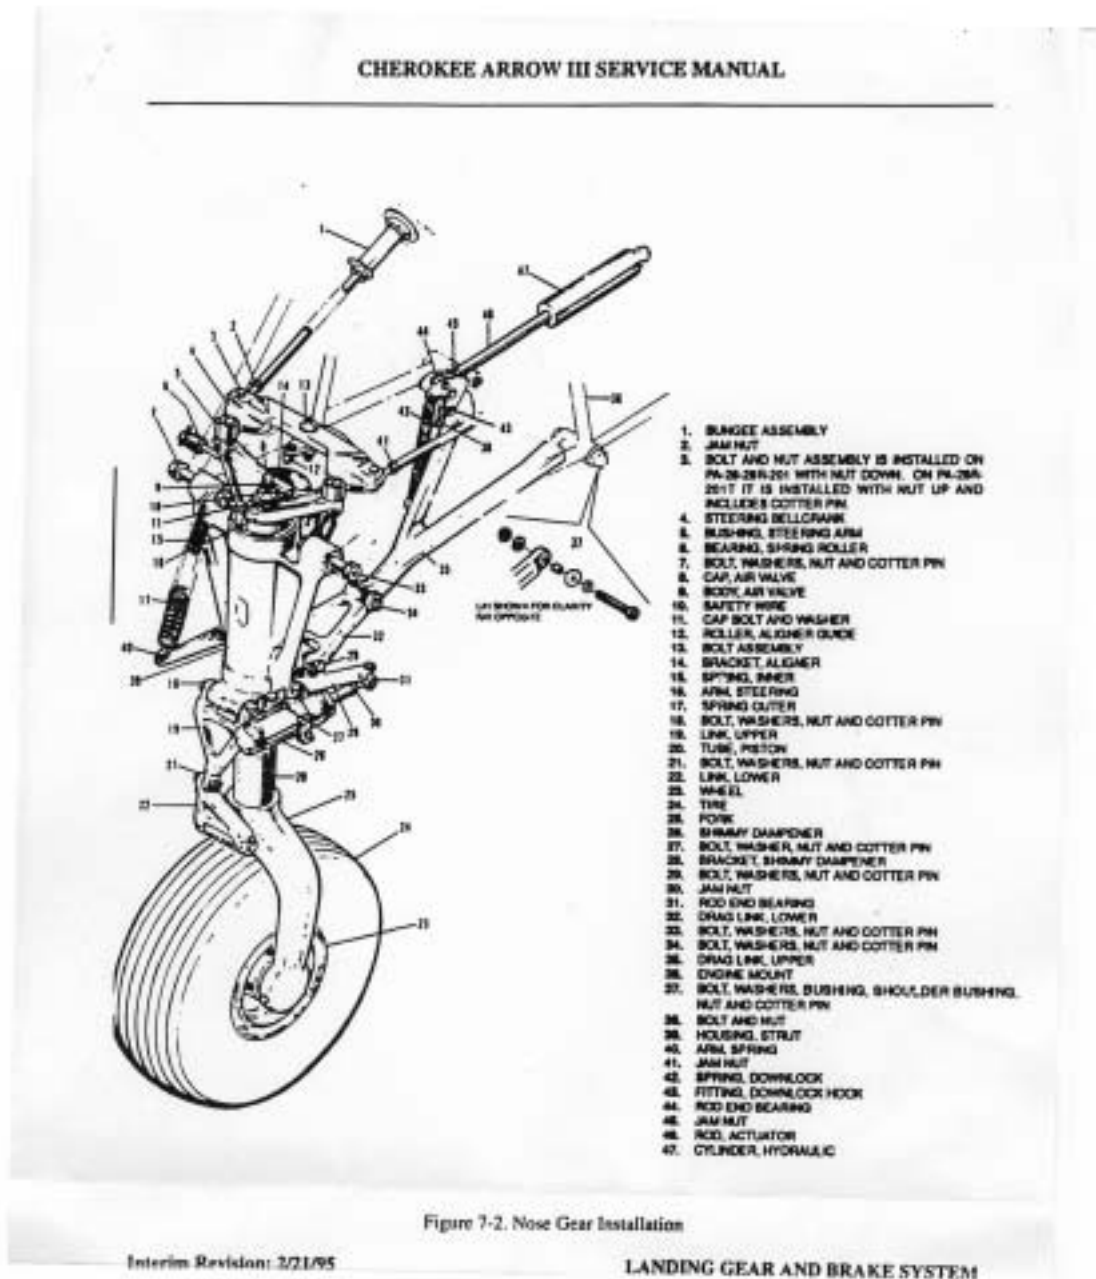
- Bolt P/N AN174-14 del gancio di blocco in basso (particolare 72 Figura 19 - NLG installation – pag. 1D11 del Piper parts catalog PA-28RT201), montato al contrario;
- Bolt P/N AN4-17 (particolare 62 Figura 19 dello stesso manuale) montato al contrario.

Per quanto riguarda le difformità di installazione di alcuni organi di collegamento del NLG (vedi paragrafo 1.16), il montaggio in senso inverso del Bolt P/N AN174-14 del gancio di blocco in basso è risultato essere ininfluenza ai fini dell'evento, ma significativo di carenze nell'area manutentiva.

La considerazione sopra espressa circa l'ininfluenza ai fini dell'evento vale anche per il Bolt P/N AN4-17 che collega il particolare ARM SPRING (part. 40 Fig. 7-2 in Allegato B) al LOWER DRAG LINK (part. 32) ed alla STRUT (part. 39), se la difformità di installazione si limita all'inversione del senso di montaggio, come riscontrato in occasione del sopralluogo operativo.

Schema di installazione del carrello anteriore del Piper PA-28 - il Rod End Bearing è il particolare 31
