RELAZIONI D'INCHIESTA

Incidente Mudry CAP-10B, marche I-AKRO, Aeroporto di Vicenza, 4.3.2007

AGENZIA NAZIONALE
PER LA SICUREZZA DEL VOLO

INCIDENTE aeromobile CAP-10B, marche I-AKRO

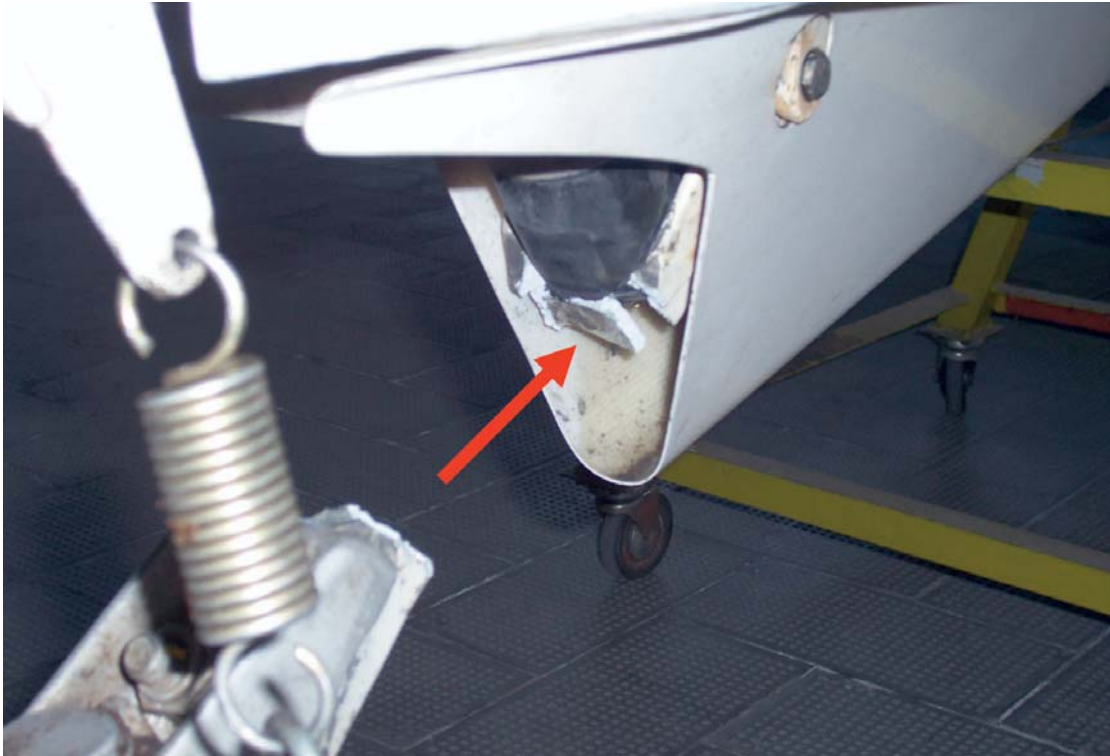
Foto 1

L'aeromobile ha riportato la rottura dell'attacco del ruotino posteriore (foto n. 1 e n. 2) ed una leggera abrasione sulla estremità inferiore della deriva (foto n. 3)

L'incidente è derivato da una errata impostazione dell'assetto dell'aeromobile al momento dell'atterraggio. Tale assetto ha sollecitato inizialmente soltanto il ruotino posteriore, che si è danneggiato a seguito dell'impatto con la pista.

Punto di rottura.

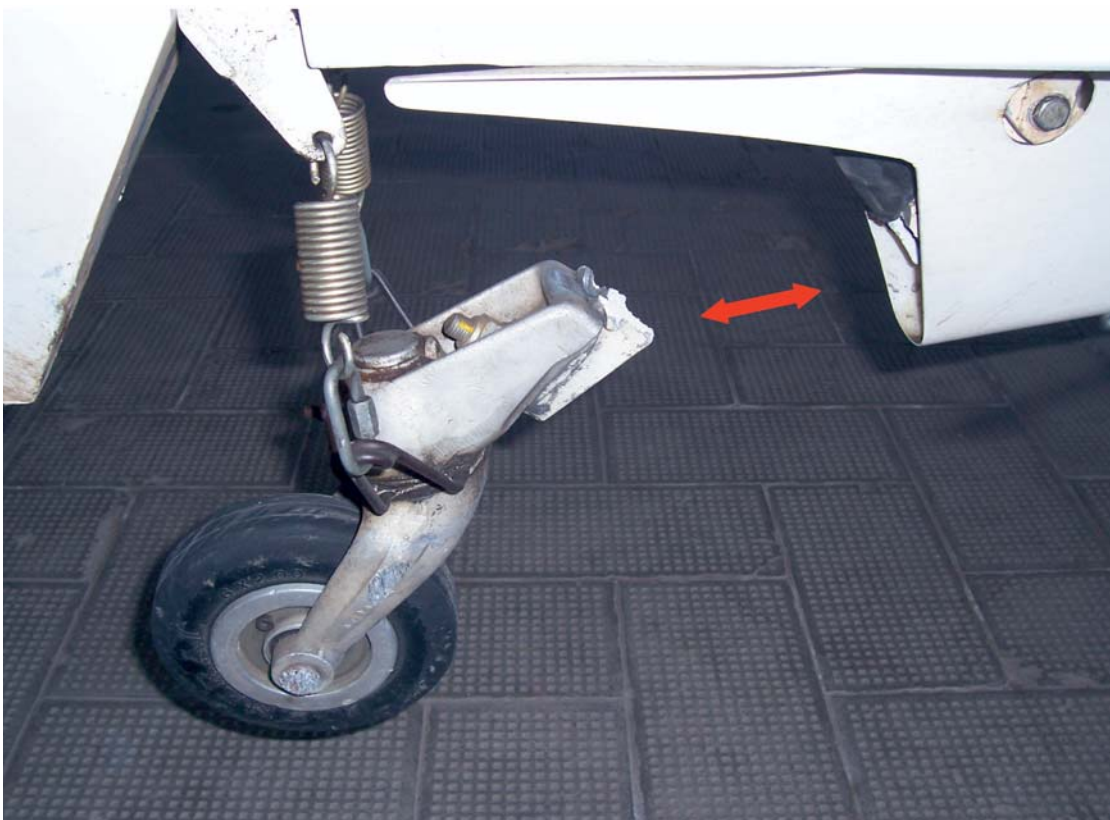
Foto 2

Ruotino separato.

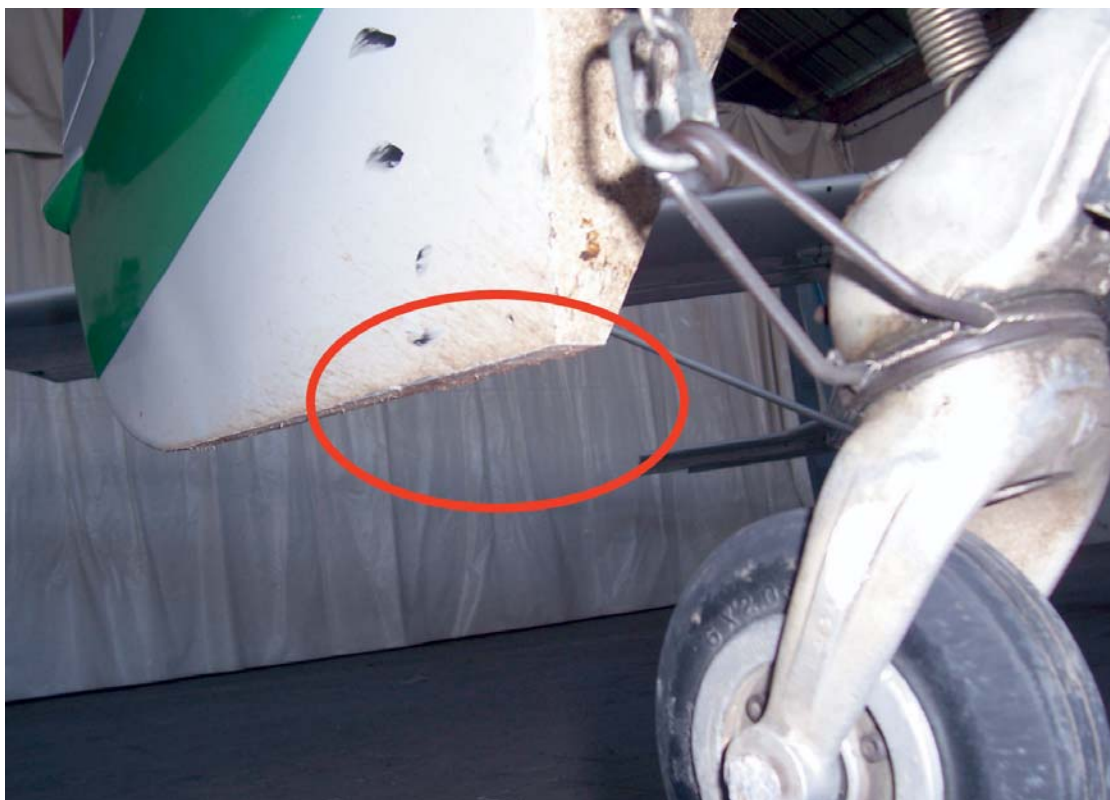
Foto 3

Segni di abrasione.

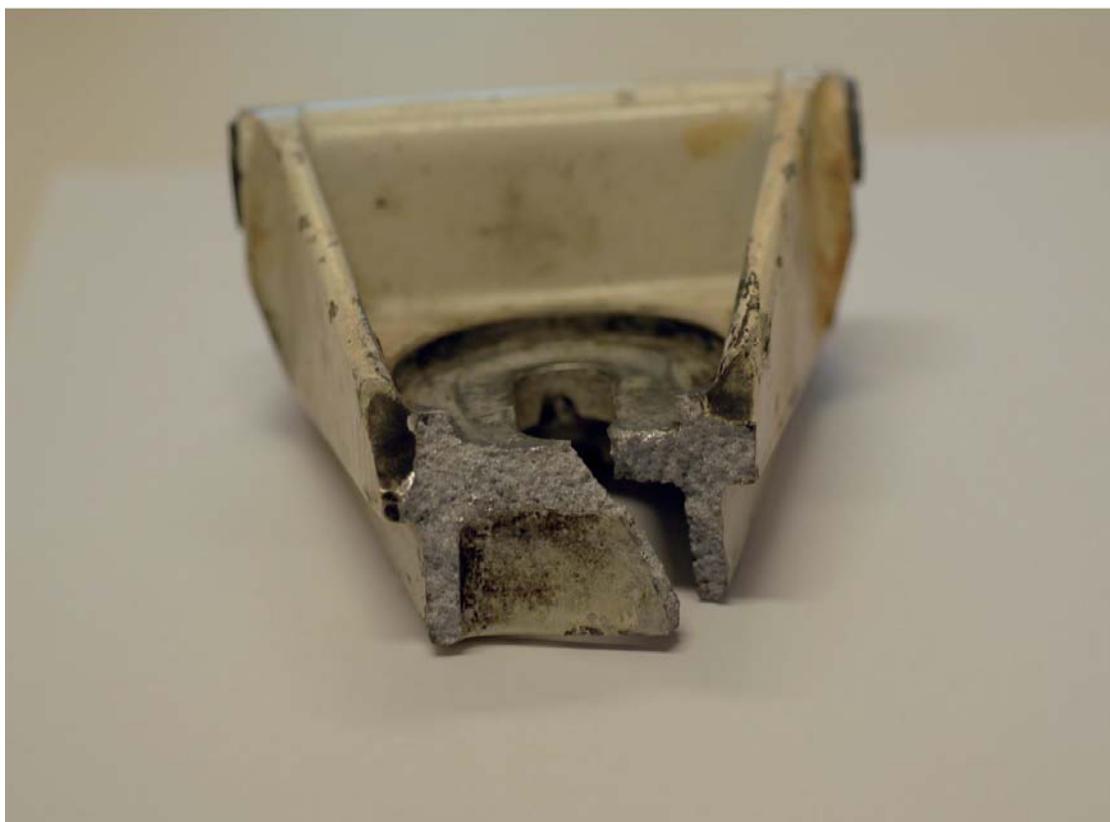
Foto 4

Il componente fratturato è stato smontato (foto n. 4) e sottoposto ad accertamenti frattografici, i cui risultati sono di seguito riportati.

Il particolare del carrello è pervenuto rotto in corrispondenza del foro di alloggiamento dell'ammortizzatore, in grado, per sua stessa natura, di agire da concentratore delle sollecitazioni.

Gli esami visivi hanno consentito di evidenziare un fenomeno di deformazione plastica avvenuta a carico del suddetto foro, cronologicamente antecedente alla rottura. La superficie di frattura si presentava interamente a colorazione grigio-scura ed a grana grossolana, caratteri tipici di una rottura avvenuta esclusivamente per sovraccarico.

La combinazione degli elementi sopra citati consente di escludere la presenza di preesistenti difetti del materiale o di fenomeni di rottura progressiva in atto al momento dell'incidente. La rottura osservata va pertanto imputata ad un carico agente sul particolare in questione - presumibilmente di tipo dinamico - superiore a quello ultimo sopportabile dal materiale stesso.

Sulla base delle analisi effettuate la rottura del ruotino posteriore è da imputarsi ad un carico agente sul particolare - presumibilmente di tipo dinamico - superiore a quello ultimo sopportabile dal materiale stesso.

Le deformazioni plastiche osservate a carico del foro sono pertanto da mettere in relazione con il carico che ha prodotto la rottura del componente.

Componente fratturato.
