Allegato B-1

Cessna 525A, D-IEVX

Evidenze significative del relitto del Cessna 525A, D-IEVX :

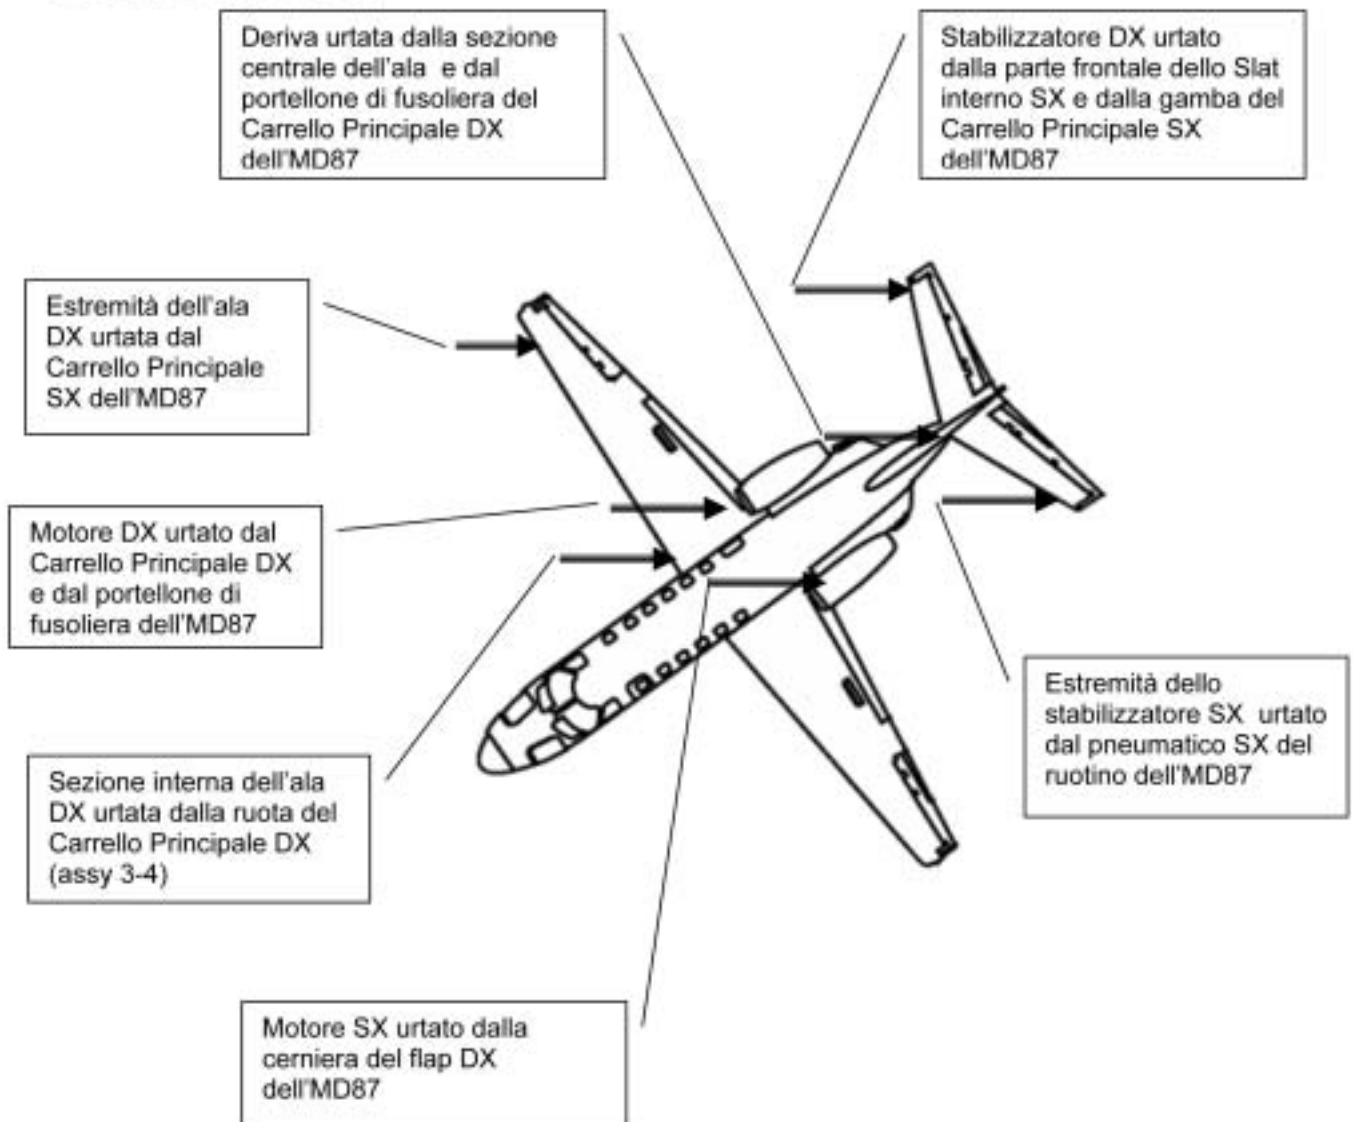
- Estremità Stabilizzatore SX asportata
- Estremità Ala DX asportata (tracce di gomma della ruota #1 dell'MD87)
- Parte superiore Deriva contenente resti carenatura attacco alare SX dell'MD87
- Motore # 1 penetrato e tagliato con angolo longitudinale
- Motore # 2 separato dal velivolo
- Velivolo separato in 3 parti principali, Parte anteriore Fusoliera, Complesso alare, Impennaggi
- Parte anteriore Fusoliera e Complesso distrutti dall'incendio

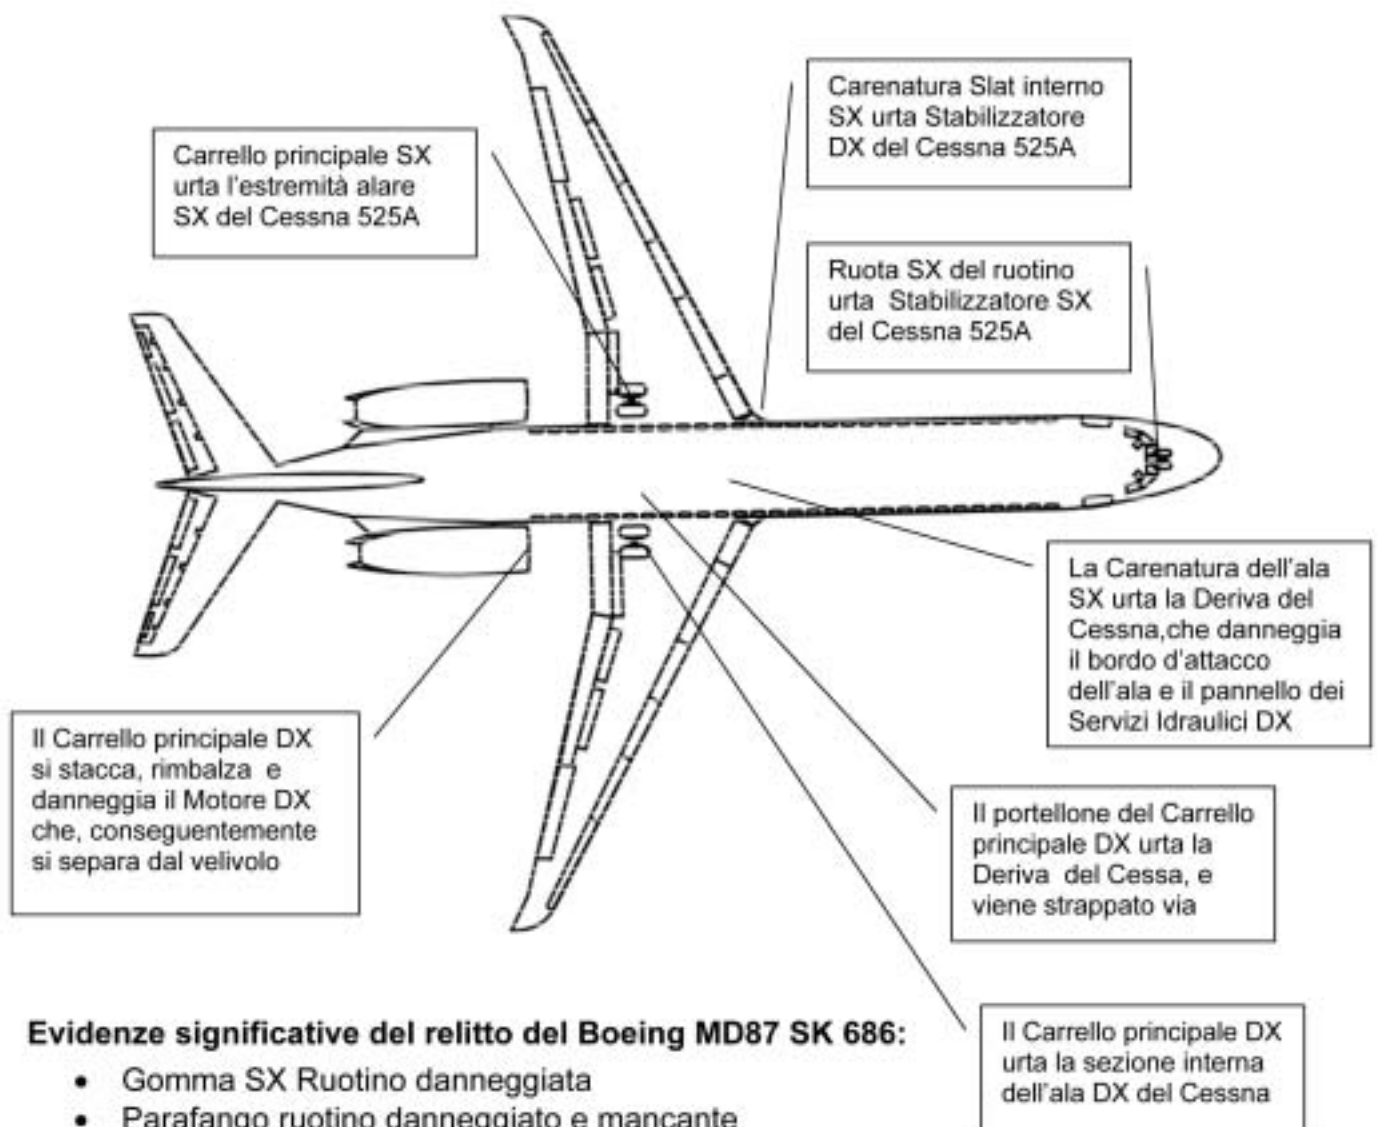
Allegato B-2

Danni al Boeing MD87, SK 686

- Gomma SX Ruotino danneggiata
- Parafango ruotino danneggiato e mancante
- Gamba Carrello principale DX spezzata
- Complesso Carrello principale DX trovato lontano dal punto della collisione

- Bordo Presa aria Motore DX danneggiato a ore sei dalle ruote del Carrello principale DX
- Separazione Motore DX avvenuta prima della ricaduta al suolo del velivolo

- Portellone del Carrello principale DX danneggiato e separato dal velivolo al momento della collisione
- Pannello dei Servizi Idraulici DX strappato via r al momento della collisione

- Carenatura dello Slat interno SX strappato al momento della collisione
- Velivolo spezzato al momento dell'impatto contro l'edificio bagagli. Parte anteriore Fusoliera rimasta fuori. Complesso Alare staccato dalla fusoliera e scivolato all'interno dell'edificio, frantumato e distrutto dal fuoco. Complesso Coda/Impennaggi staccato e rimasto fuori dell'edificio.

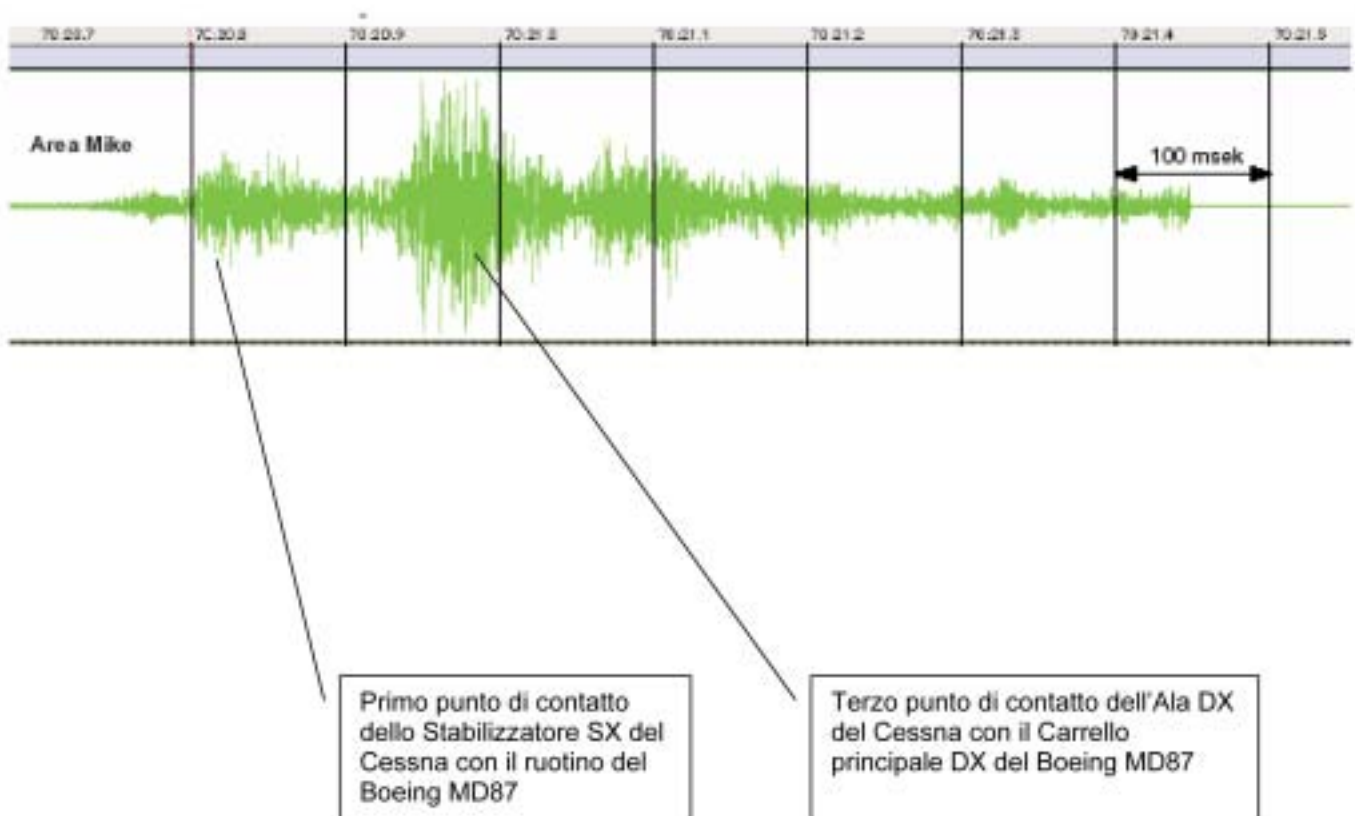
Allegato B-3

Estratto dall'analisi dei suoni

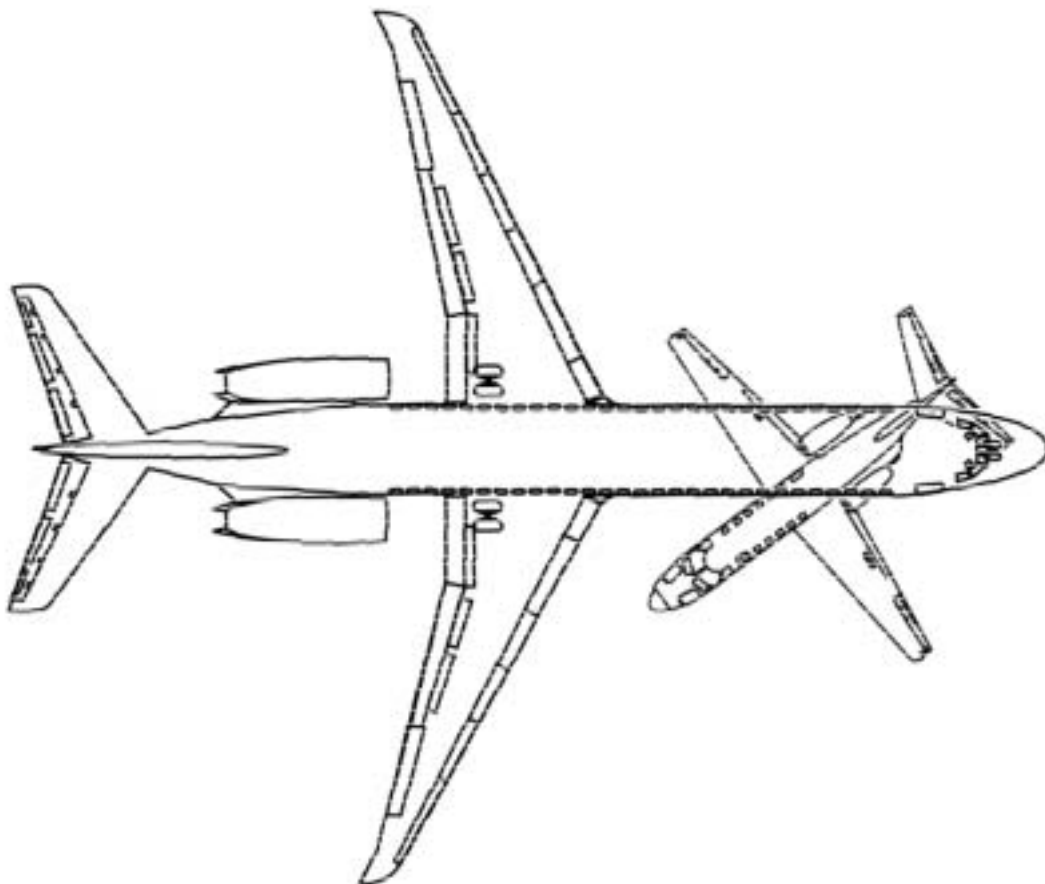
Allegato B-4

Interazione tra i veivoli

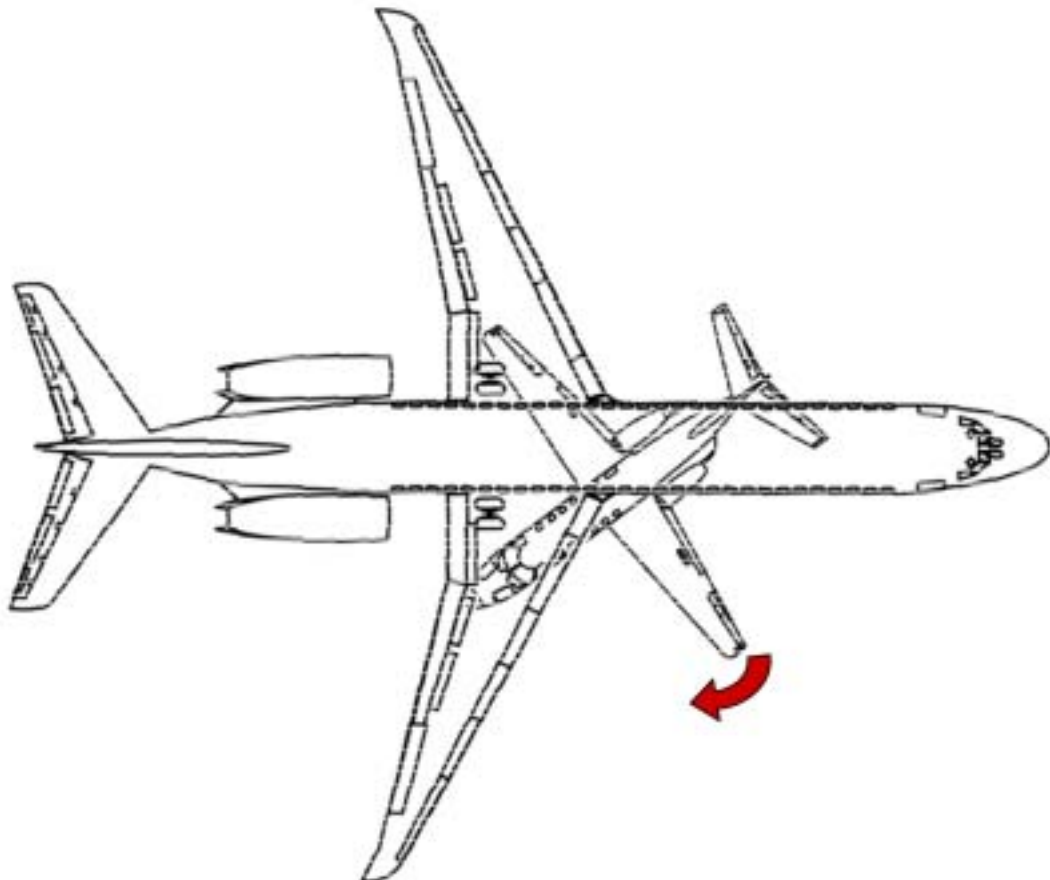
Allegato B-5

Interazione tra i velivoli

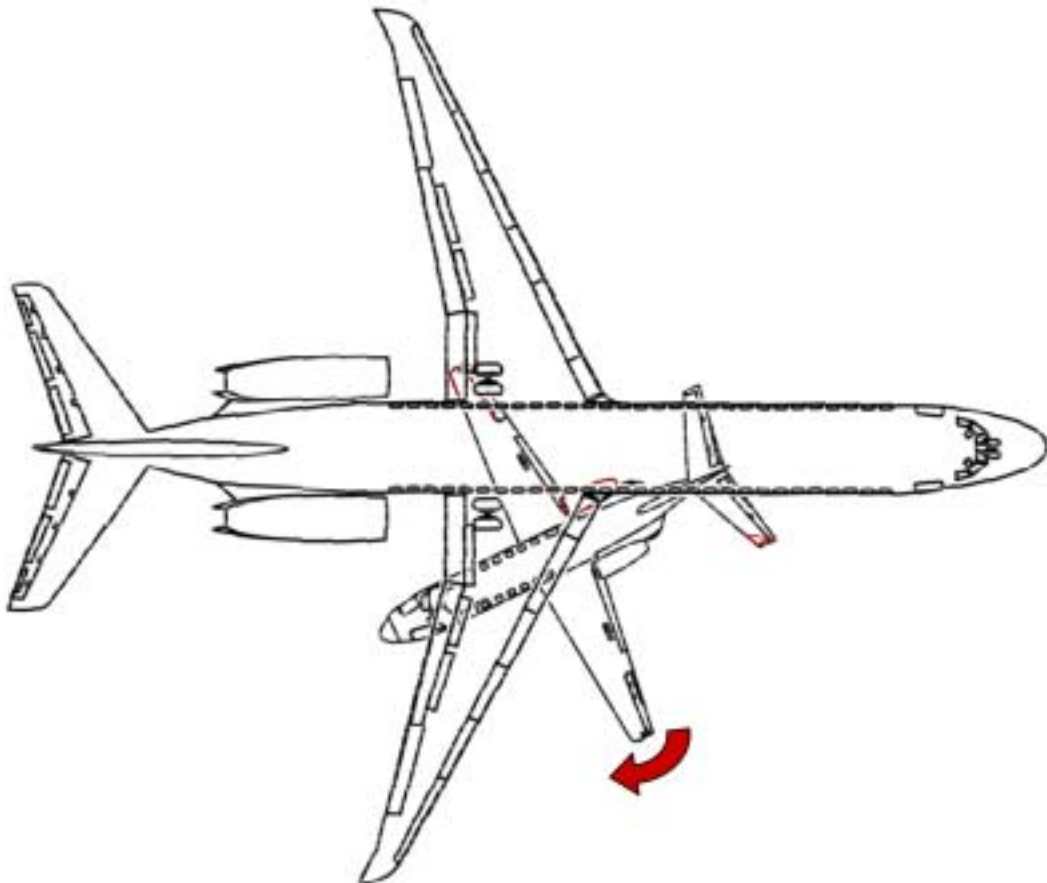
Allegato B-6

Interazione tra i velivoli

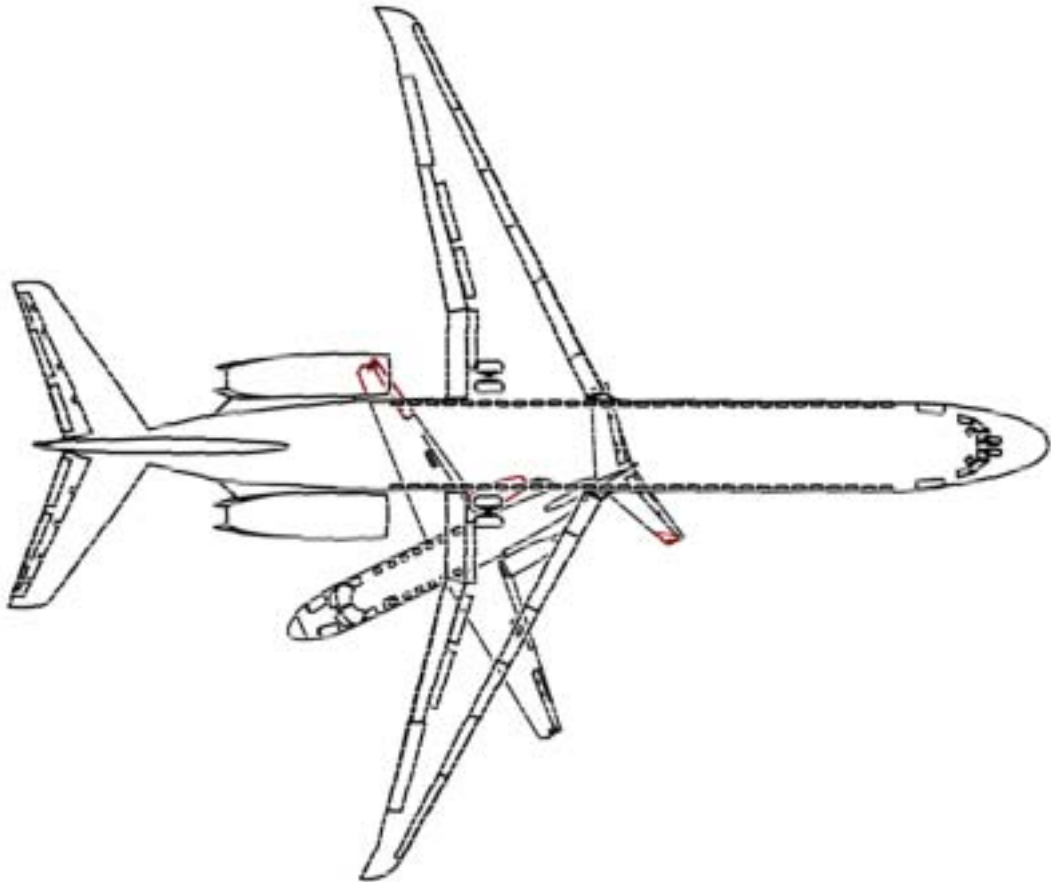
Allegato B-7

Interazione tra i velivoli

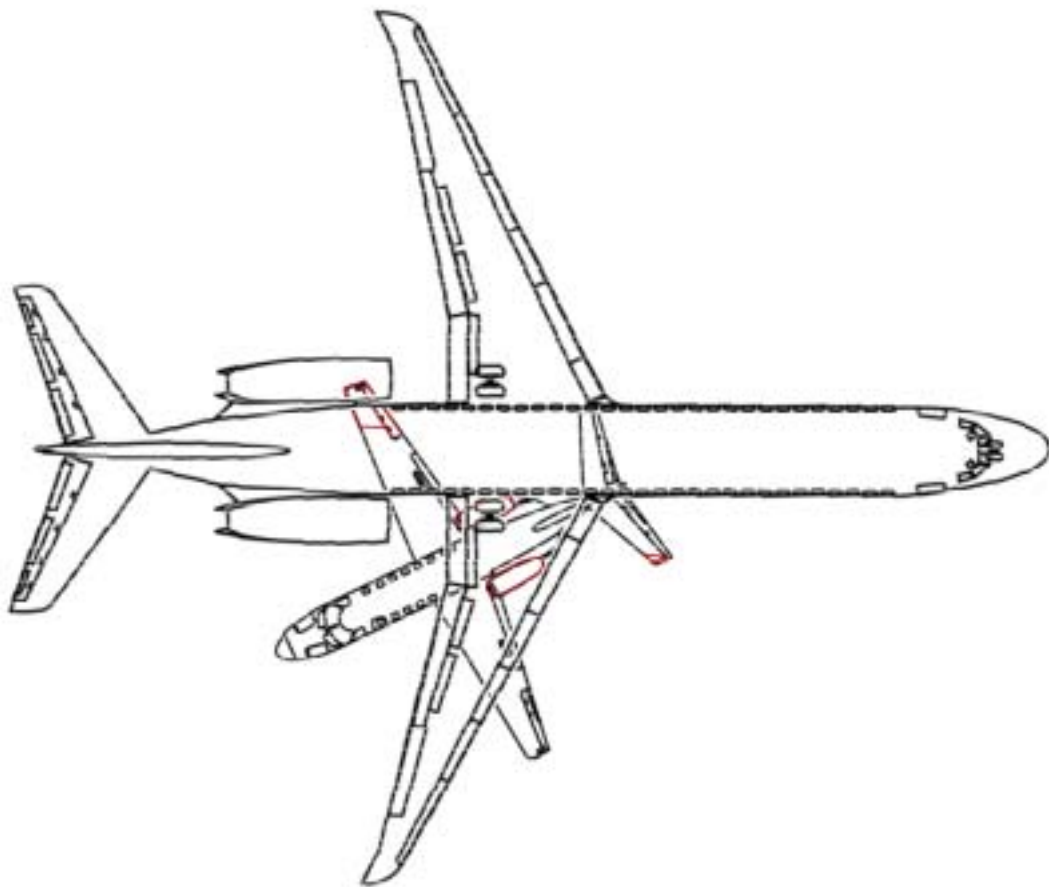
Allegato B-8

Interazione tra i velivoli

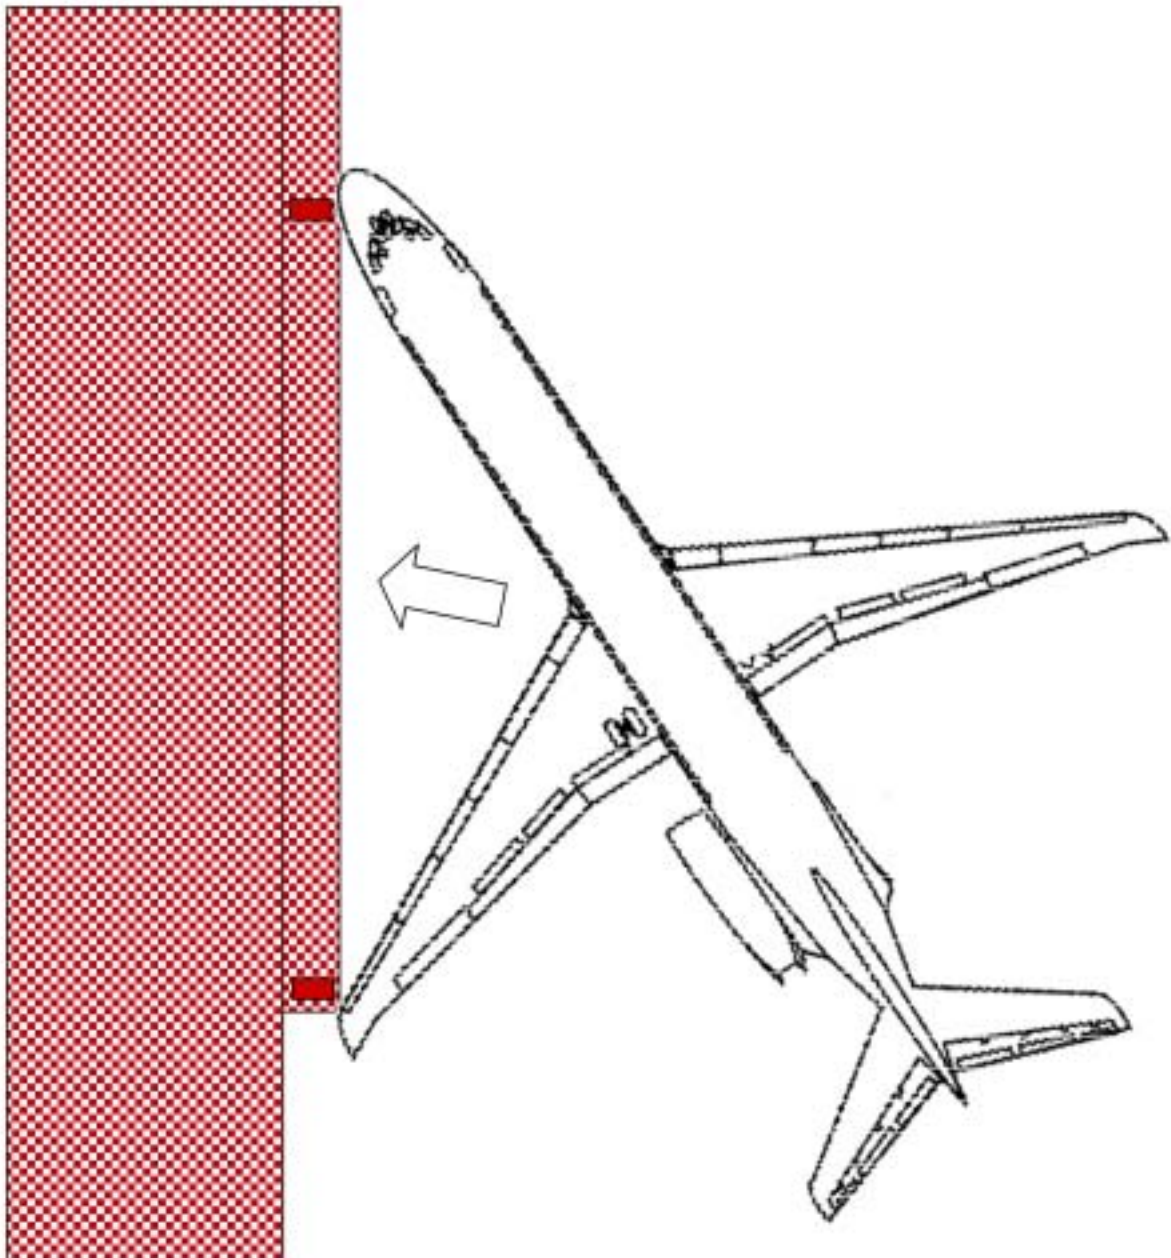
Allegato B-9

Impatto con l'edificio

Nota: angolo di derapata del velivolo non confermato
