RELAZIONE D'INCHIESTA

INCIDENTE
occorso all'aeromobile
Tecnam P92-JS marche I-CORT,
in prossimità dell'aeroporto di Roma Urbe,
28 ottobre 2017

INCIDENTE

aeromobile Tecnam P92-JS marche I-CORT

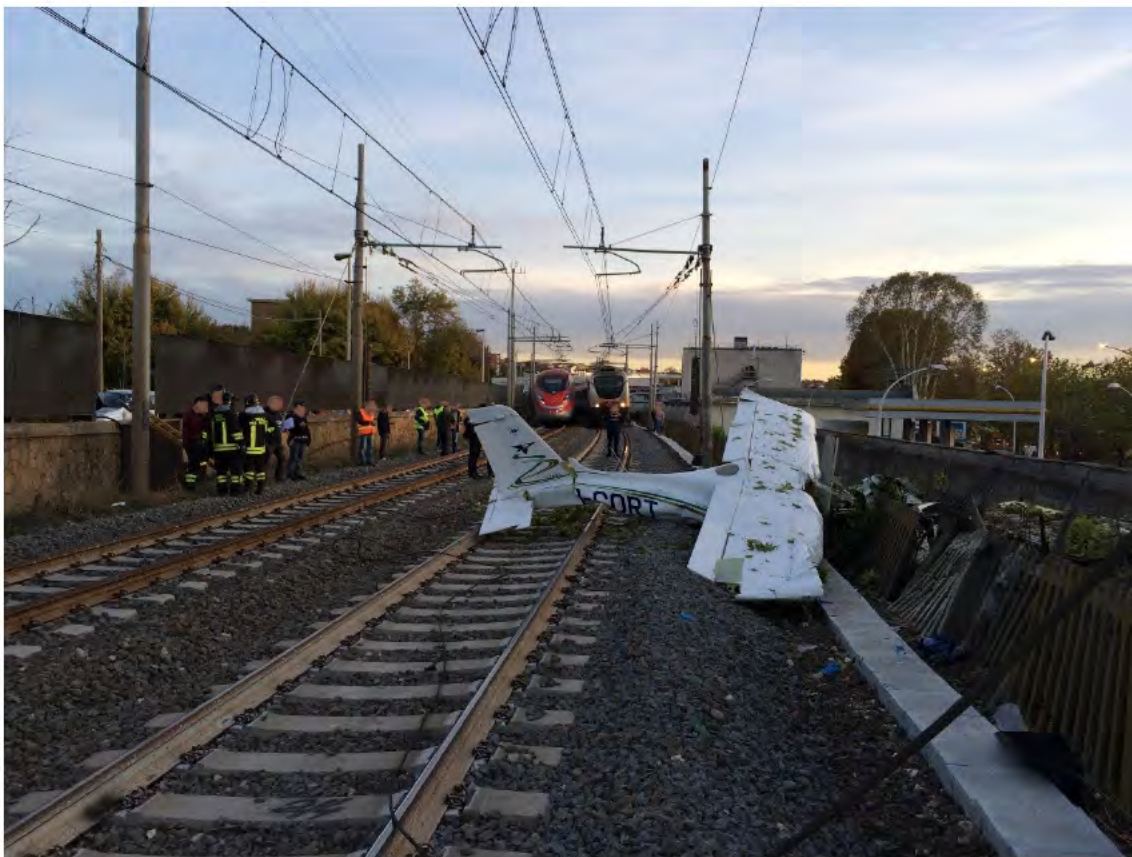
Foto 1: il relitto dell'I-CORT nel luogo dell'incidente, sulla massicciata ferroviaria, in prossimità dell'aeroporto di Roma Urbe.

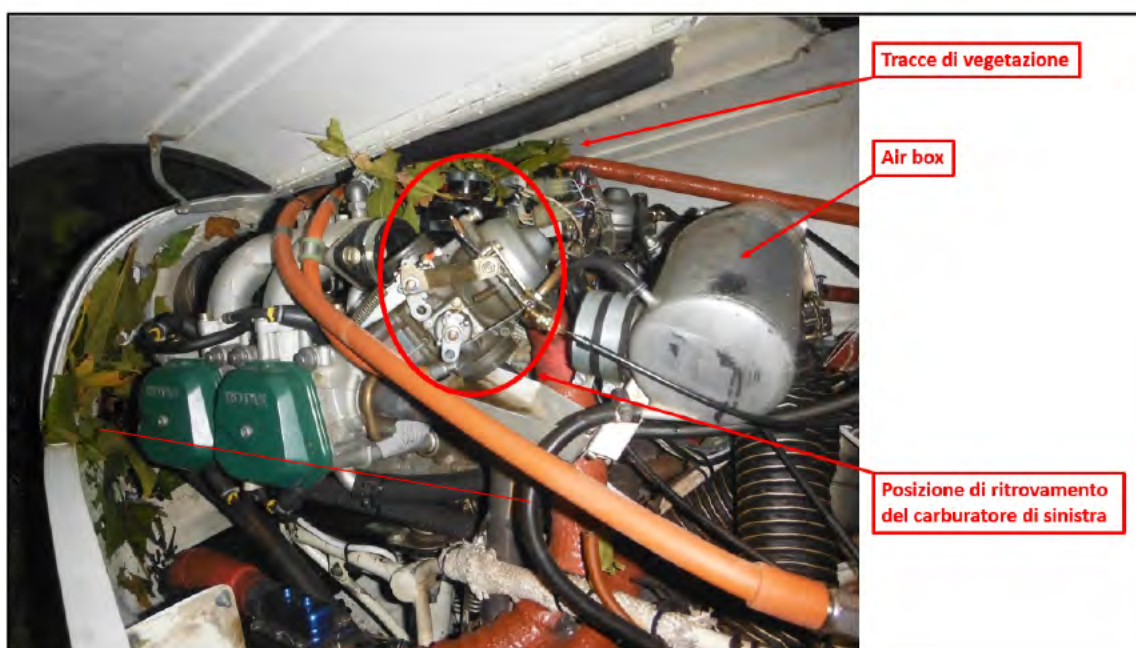
Esercente dell'aeromobile	Aero Club di Roma.
Natura del volo	Aviazione generale, turismo.
Persone a bordo	Due: pilota e un passeggero.
Danni all'aeromobile	L'aeromobile subiva consistenti danni a causa dell'urto contro l'albero ed il successivo impatto sulla sede dei binari della ferrovia. Il castello motore risultava parzialmente staccato dalla cellula, con uno dei due carburatori disconnesso dalla propria sede (foto 2 in allegato "A");

Sempre il 12 dicembre 2017 avveniva anche lo sbarco del motore ai fini dei successivi accertamenti; in tale circostanza veniva confermato che uno dei due carburatori risultava disconnesso dalla propria sede.

Foto 2: particolare del vano motore sul luogo dell'incidente.

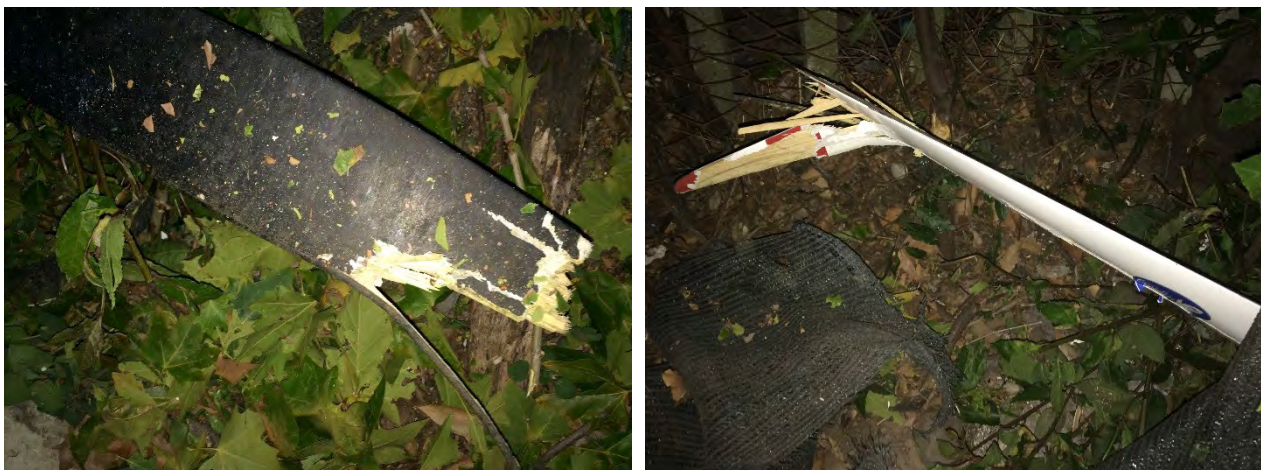
l'elica, le cui estremità risultavano spezzate, evidenziava segni di rotazione (foto 3 e 4 in allegato "A"); i flap venivano rilevati in posizione "TO" (15°); ampie deformazioni erano evidenti su entrambe le semiali e sulla fusoliera, particolarmente nella zona ventrale e di attacco dei piani di coda (foto 5 in allegato "A"); il carrello di atterraggio, ancora solidale alla cellula, veniva rinvenuto totalmente deformato sotto quest'ultima (indice di bassa o nulla velocità di traslazione).

Foto 3 e 4: particolare delle pale dell'elica.

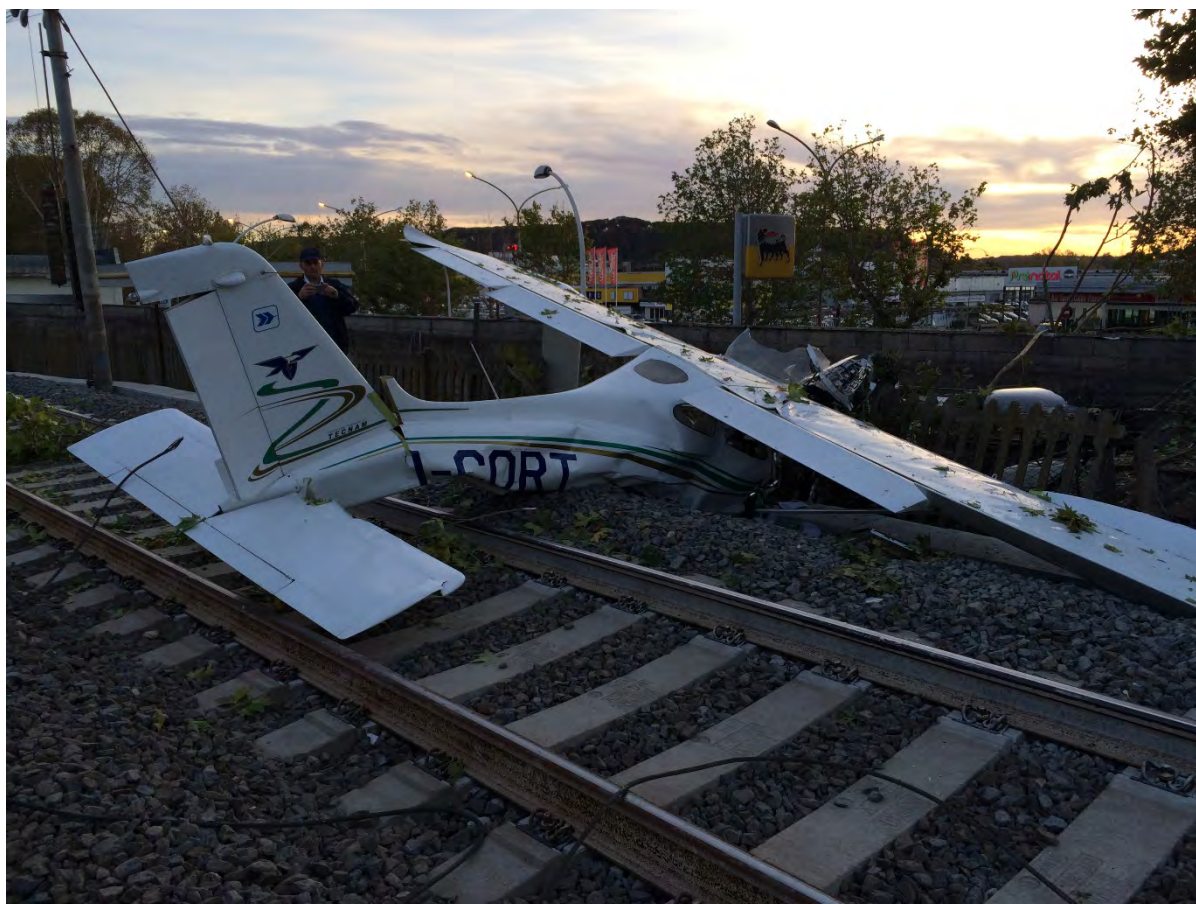
Foto 5: alcune delle deformazioni subite dall'aeromobile a seguito dell'impatto.

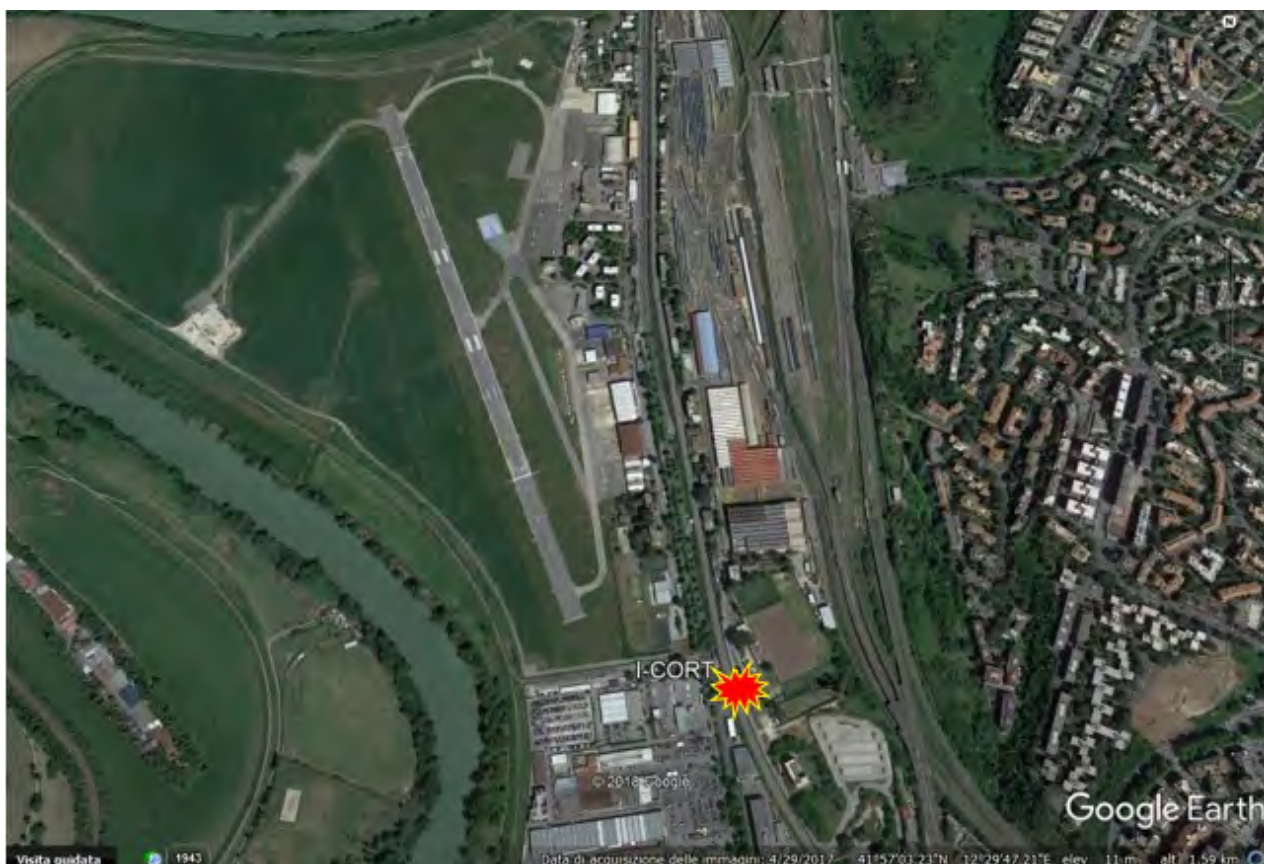
Il relitto del velivolo I-CORT è stato rinvenuto sulla massicciata della linea ferroviaria che corre parallelamente alla S.S. 4 Via Salaria, a Sud-Est della testata RWY 34 dell'aeroporto di Roma Urbe (foto 7 in allegato "A").

Foto 7: vista aerea della posizione del relitto (su supporto Google Earth).

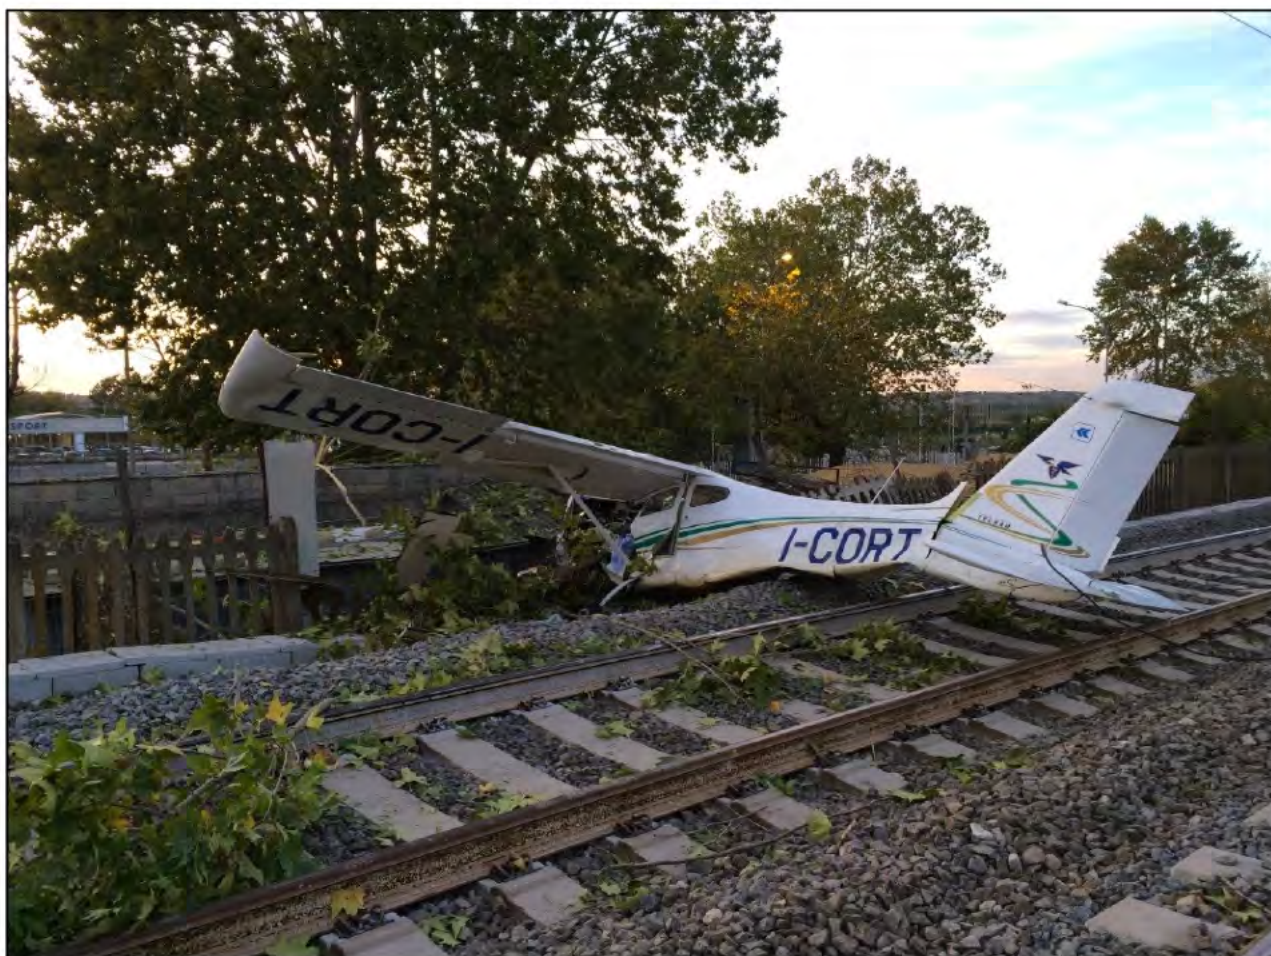
Il relitto si trovava in posizione orizzontale, con il muso orientato verso Ovest (foto 8 in allegato "A"). Sulle superfici mobili di comando, nel carter motore, nell'abitacolo e nella zona circostante al relitto si rinvenivano tracce di vegetazione, compatibili con il tipo di albero prospiciente la ferrovia, sulle cui fronde erano evidenti i danni procurati dall'impatto del velivolo.

Lo stallo e la conseguente perdita di controllo da parte del pilota ha portato l'aeromobile ad urtare l'albero d'alto fusto situato in prossimità della ferrovia. Ciò ha rallentato la velocità di caduta e fatto ruotare di circa 180° la prua dell'aeromobile, che ha impattato il muretto di recinzione della sede ferroviaria fermandosi sui binari della stessa. L'analisi del relitto e della distribuzione dei rottami ha confermato una esigua velocità trasversale, indice di una

Foto 8: particolare del luogo dell'incidente e dell'albero su cui ha impattato l'I-CORT durante la caduta.

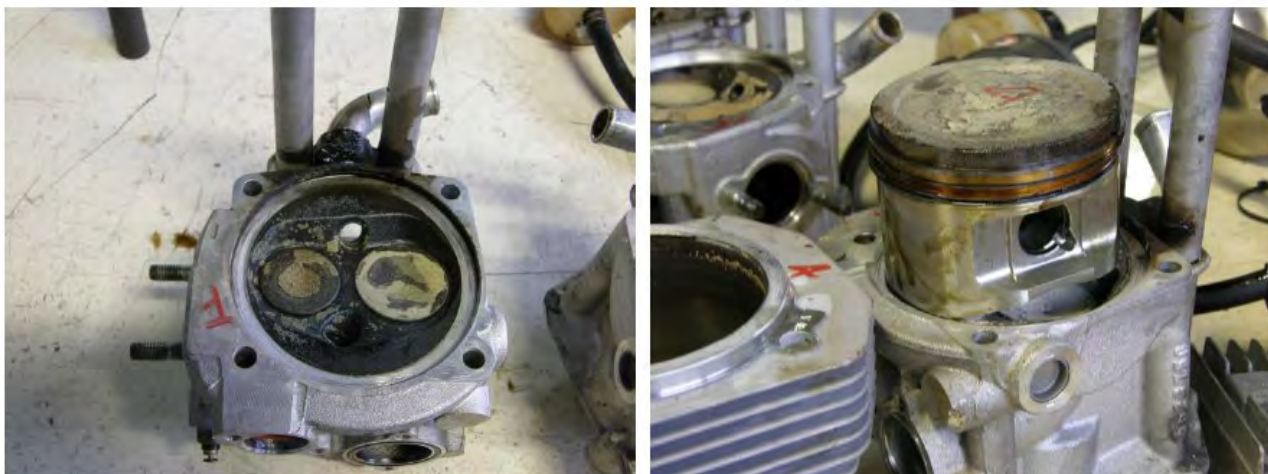
Le teste, i cilindri ed i pistoni erano in buone condizioni. Le valvole erano libere e ne è stata provata la tenuta con esito soddisfacente. I depositi carboniosi erano compatibili con le ore di funzionamento (foto 9 e 10 in allegato "A").

Foto 9 e 10: particolare di teste, cilindri e pistoni (tutte le foto relative all'esame sul motore sono tratte dalla relazione tecnica predisposta dalla ditta che ha effettuato l'esame in questione).

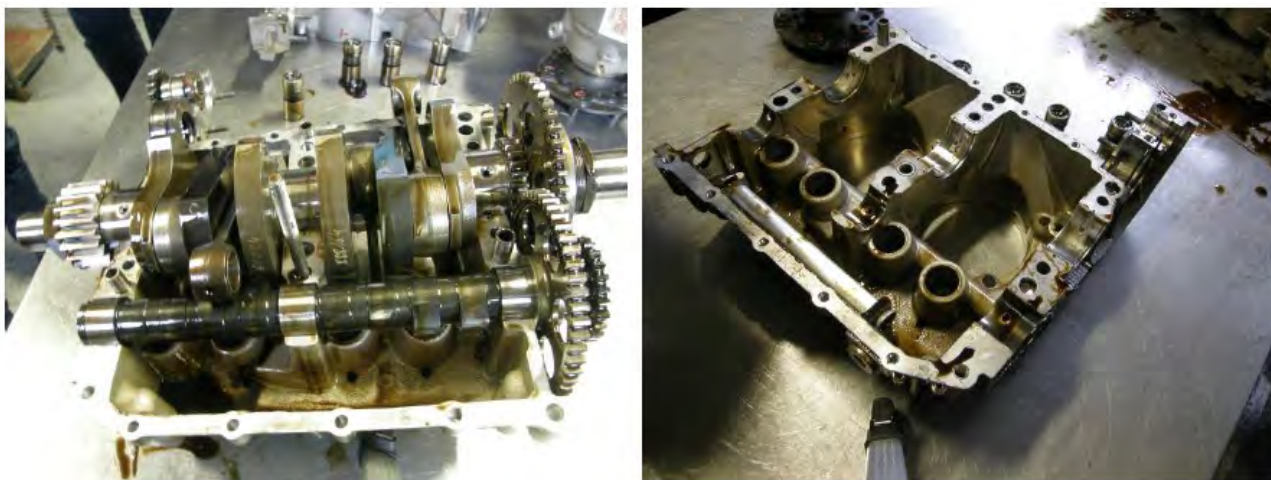
L'albero motore, le bielle, la camme ed i semibasamenti erano in buone condizioni e senza segni di danni precedenti all'incidente; tutte le parti erano lubrificate (foto 11 e 12 in allegato "A").

Foto 11 e 12: particolare dell'albero motore, bielle, camme e semibasamenti.

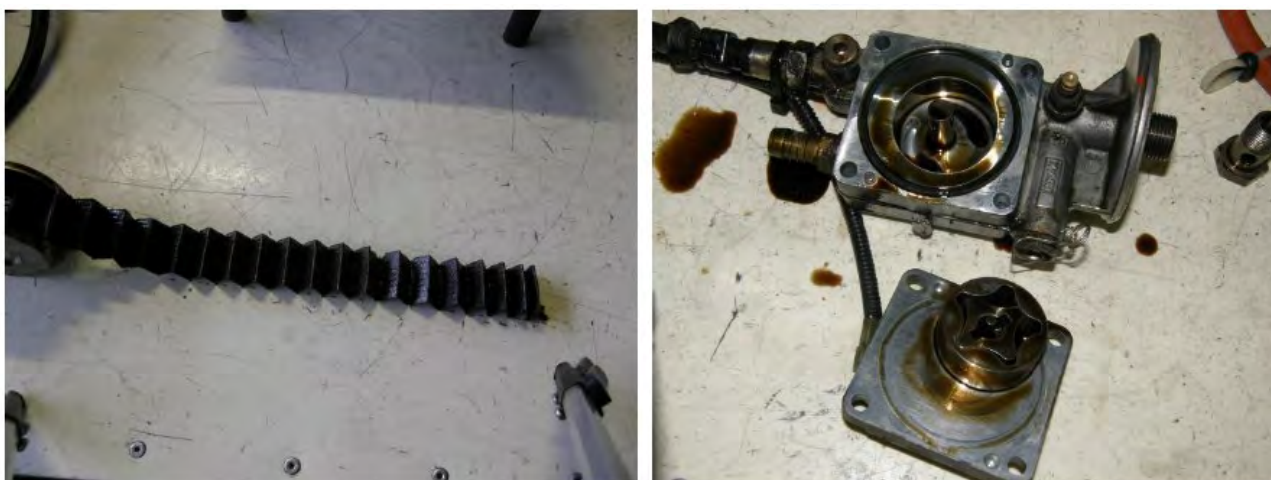
La pompa dell'olio era in buone condizioni (foto 13 e 14 in allegato "A").

Foto 13 e 14: particolare della pompa dell'olio.

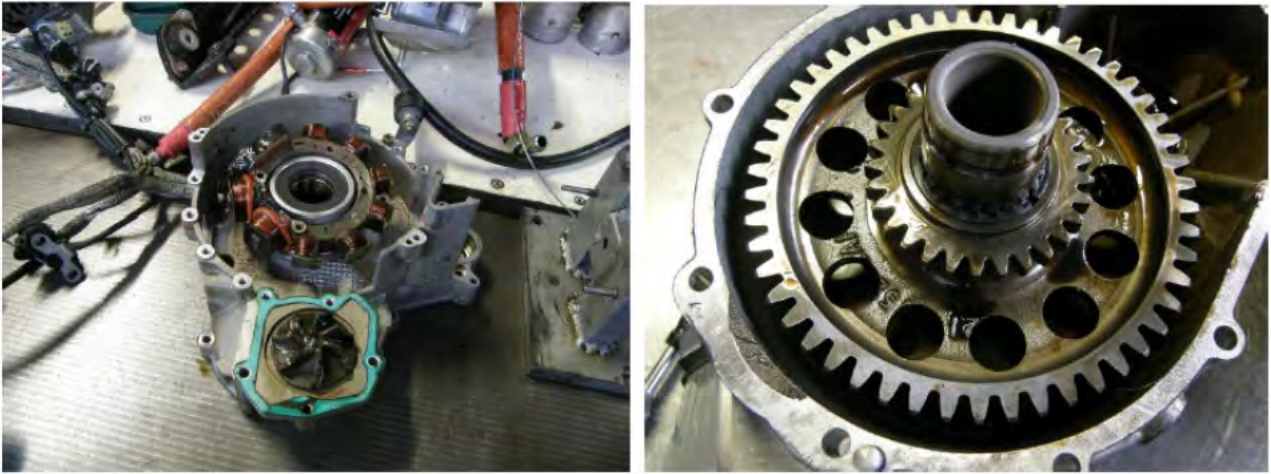
Il riduttore era integro, libero ed ampiamente lubrificato (foto 15 e 16 in allegato "A").

Foto 15 e 16: particolare del riduttore.

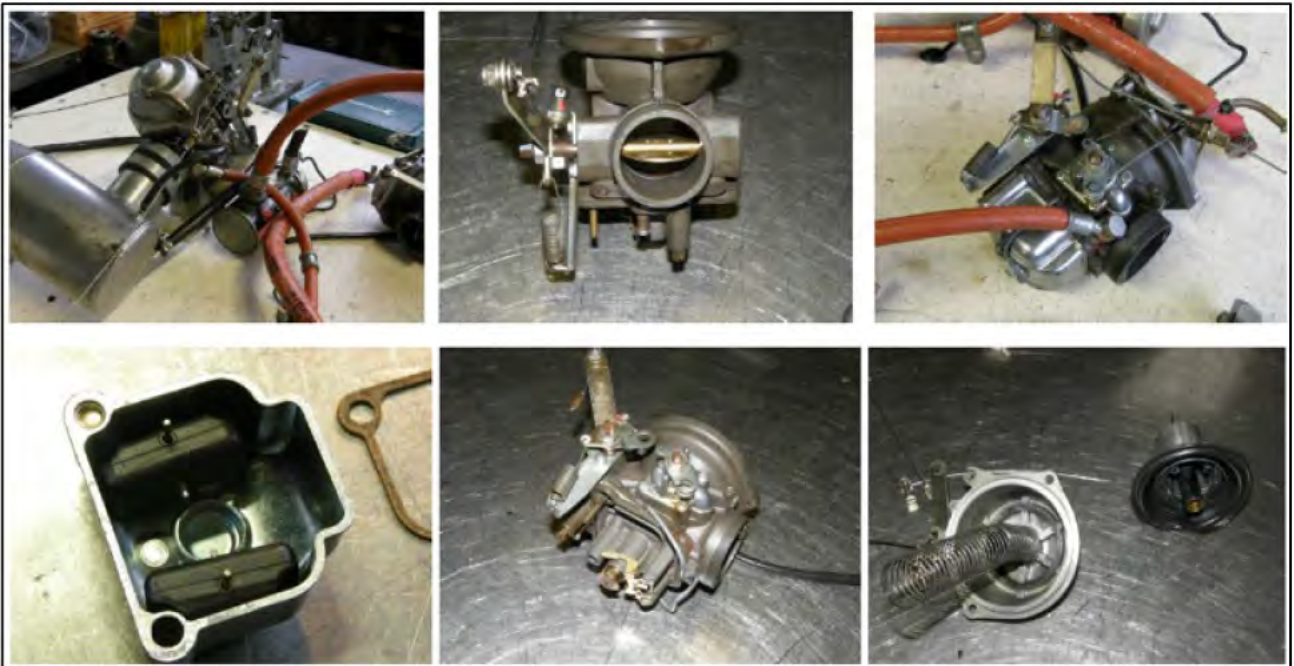
Entrambi i carburatori non risultavano danneggiati, le farfalle erano aperte ed i comandi collegati (sono stati tagliati in fase di recupero), le molle di richiamo erano in posizione ed effettivamente mantenevano le farfalle aperte. I galleggianti erano del tipo nuovo ed efficienti; entrambe le membrane erano intatte e flessibili; molle, spilli e meccanismi erano integri e funzionanti; le vaschette non avevano segni di presenza di acqua o contaminanti (foto 17 in allegato "A").

Foto 17: particolare dei carburatori.

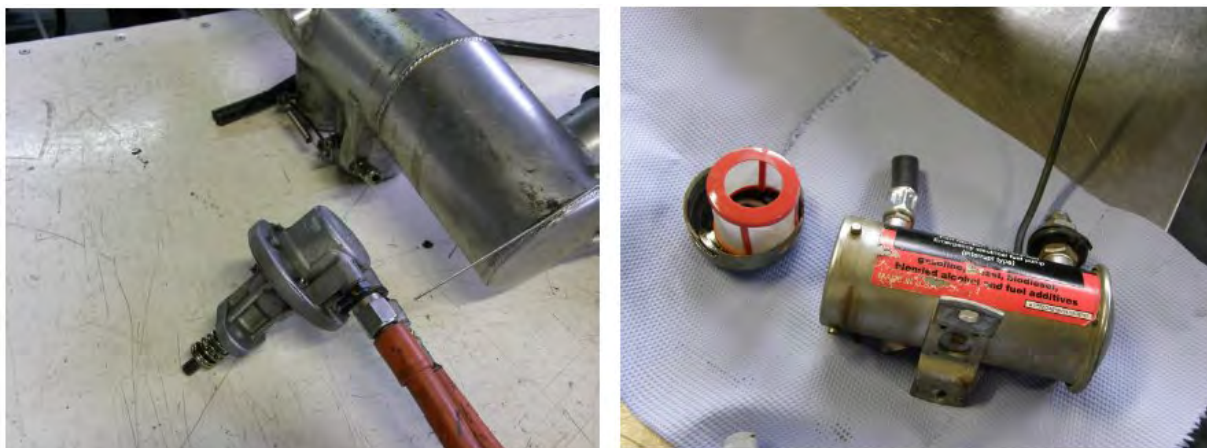
La pompa meccanica e quella elettrica erano intatte: sono state provate ed entrambe funzionavano correttamente; nelle pompe e nelle tubazioni c'era ancora carburante. Sia il filtro della pompa elettrica che quello del pozzetto di drenaggio erano puliti (foto 18 e 19 in allegato "A").

Foto 18 e 19: particolare delle pompe meccanica ed elettrica.

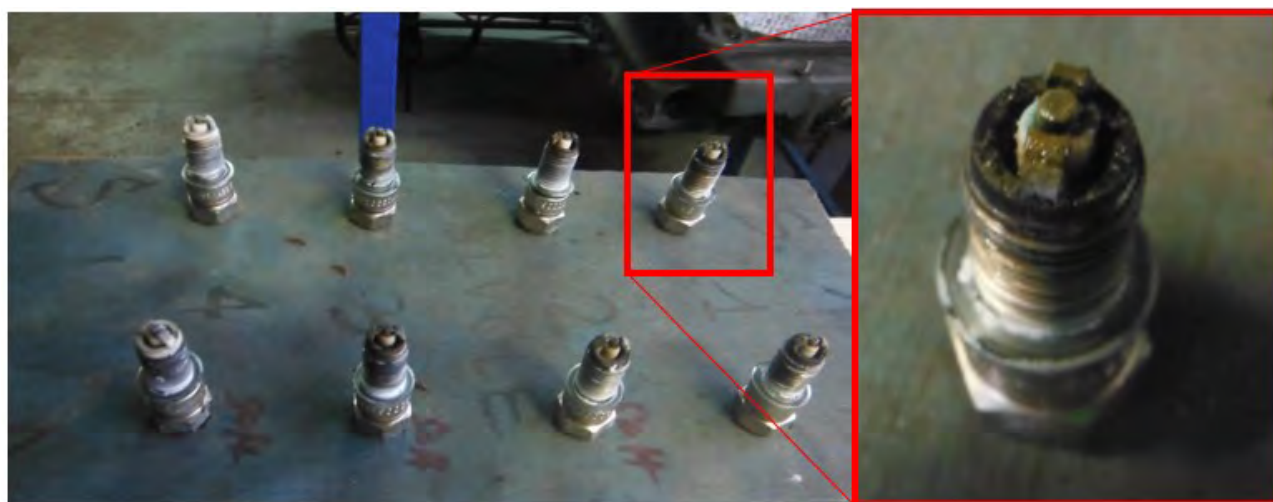
Sistema di accensione: i cablaggi erano intatti ed in buono stato, le candele erano seminuove, abbastanza pulite ed il colore indicava una buona combustione. Sono state riscontrate alcune incrostazioni, che potevano essere dovute al fatto che il motore era stato conservato per un certo tempo rovesciato. Le stesse candele sono state tutte provate (senza pulirle), con esito soddisfacente (foto 20 in allegato "A").

Non si può quindi escludere che ciò possa aver favorito un temporaneo imbrattamento delle candele (peraltro, alcune incrostazioni sono state riscontrate in sede di esame del motore, pur risultando le stesse funzionanti) e/o la formazione di ghiaccio al carburatore.

Foto 20: particolare delle candele.

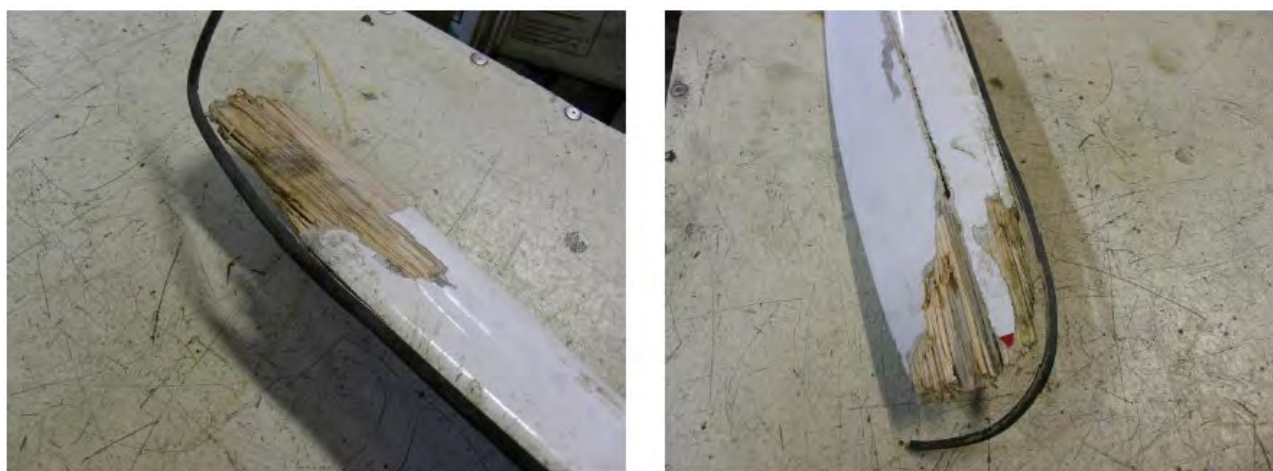
Per quanto riguarda l'analisi dell'elica, quest'ultima è risultata mancante delle due estremità, con la blindatura del bordo di attacco completa. Il diametro nominale è di 174 cm: di una pala restavano 74 cm, dell'altra 71 cm (foto 21 e 22 in allegato "A").

La relazione tecnica predisposta dalla ditta che ha effettuato l'accertamento sull'elica si conclude precisando che «Il tipo di rottura (tipica) dell'elica indica che il motore, non solo era in grado di erogare potenza, ma lo stava probabilmente facendo al momento dell'impatto.».

Foto 21 e 22: particolare delle pale dell'elica.

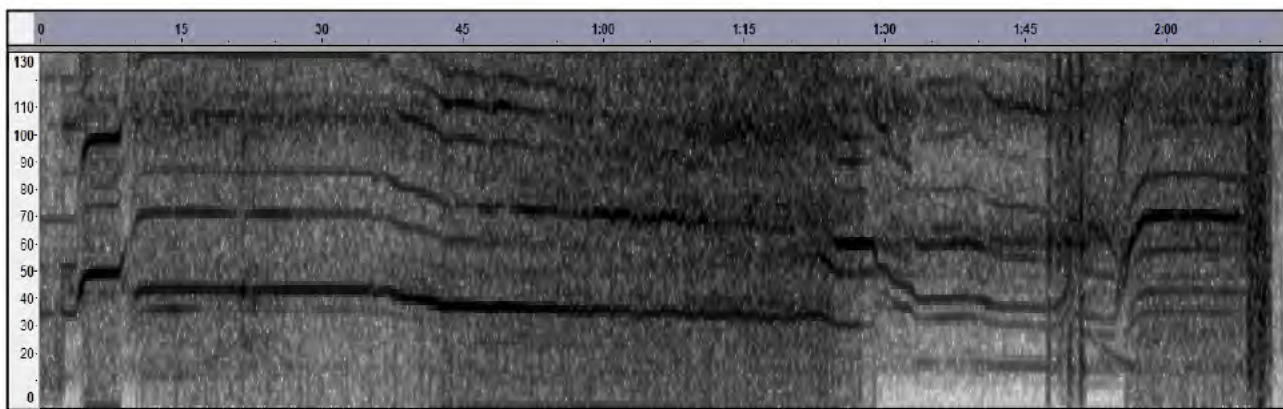
Nel dettaglio, è stato estratto dalla traccia audio il relativo spettro in frequenza (figura 3 in allegato "A"), individuando quella caratteristica di emissione del motore.

Figura 3: rappresentazione frequenza (ordinate) tempo (ascisse) dell'audio registrato dalla GoPro.

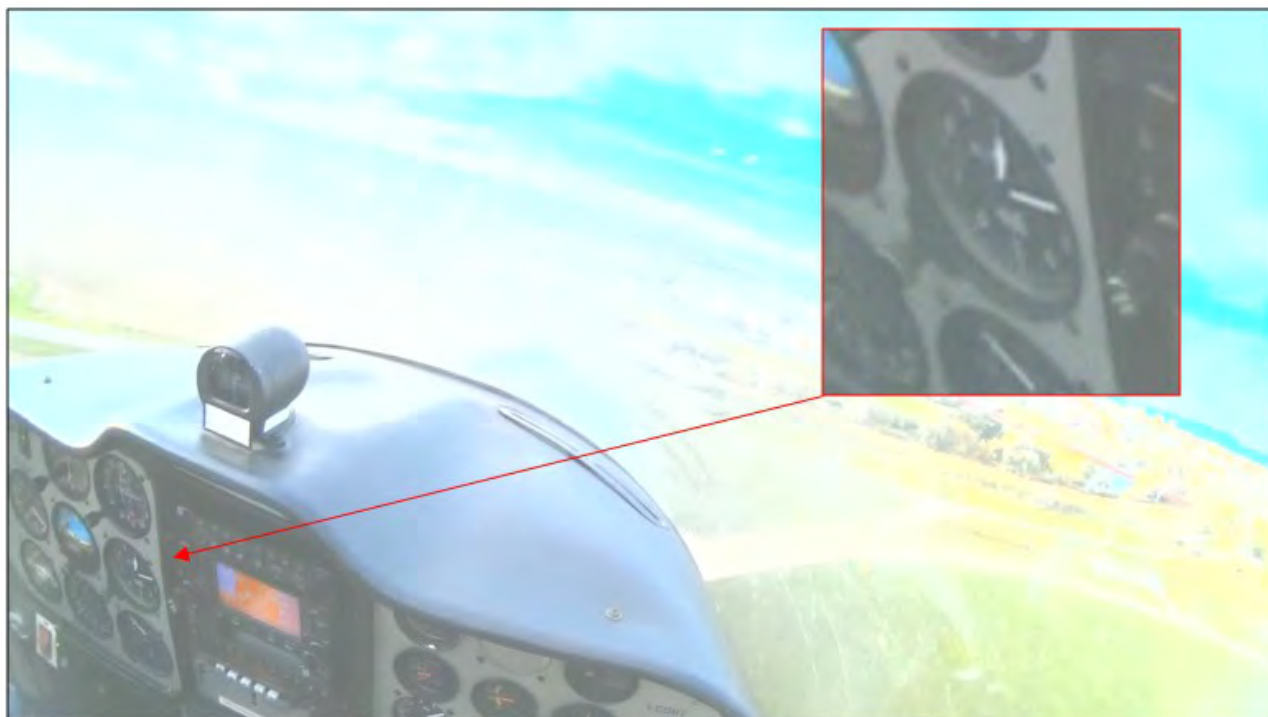
- Al tempo 0:43": insorgenza di vibrazioni intorno a

Foto 23: tempo 0:43" – Inizio vibrazioni a circa 220/280 piedi.

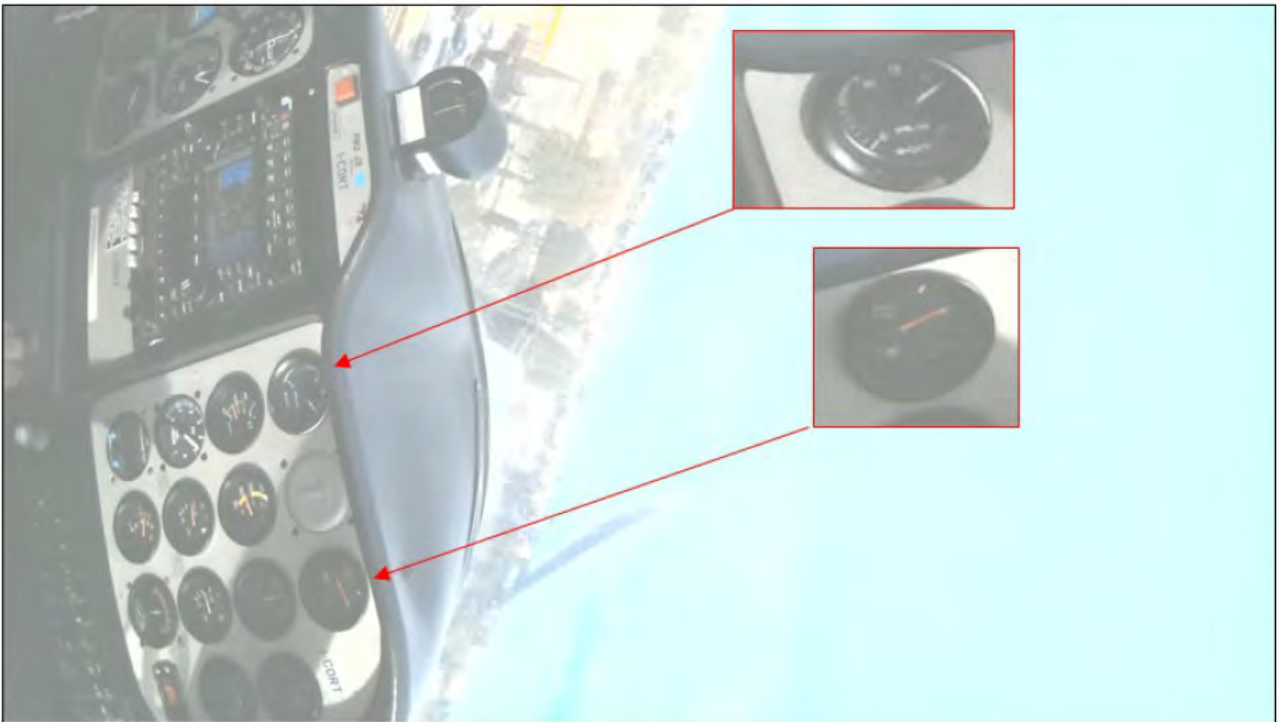
La causa dell'incidente, tuttavia, è da identificarsi nella perdita di controllo in volo dell'aeromobile, da parte del pilota, a seguito di uno stallo alare innescatosi dopo una riattaccata per *balked landing*, effettuata, pressoché a fondo pista, a bassa velocità e con assetto molto cabrato, nel tentativo di evitare la collisione contro gli ostacoli presenti (la rete di recinzione aeroportuale).

Foto 33: tempo 2:07" – Stallo; giri elica circa 2100 RPM (max); flap in posizione TO.
