DICHIARAZIONE INTERMEDIA

INCIDENTE
occorso all'aeromobile
Robinson R22 Beta II marche I-ETEC,
in prossimità di Sulmona (AQ),
26 aprile 2011

DICHIARAZIONE INTERMEDIA
RELATIVA ALL'INCIDENTE
OCCORSO ALL'AEROMOBILE R22 MARCHE I-ETEC

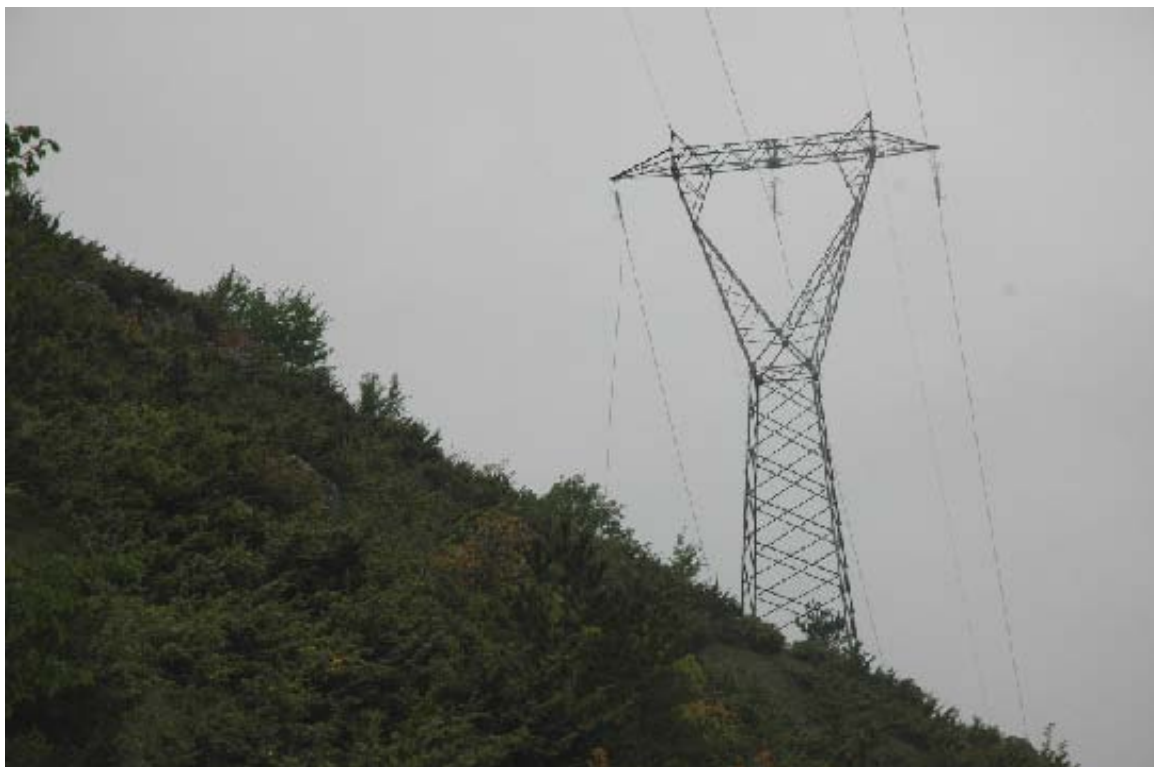
Foto 1: vista di uno dei due piloni di tensionamento della porzione di cavo tranciato dall'I-EETEC.

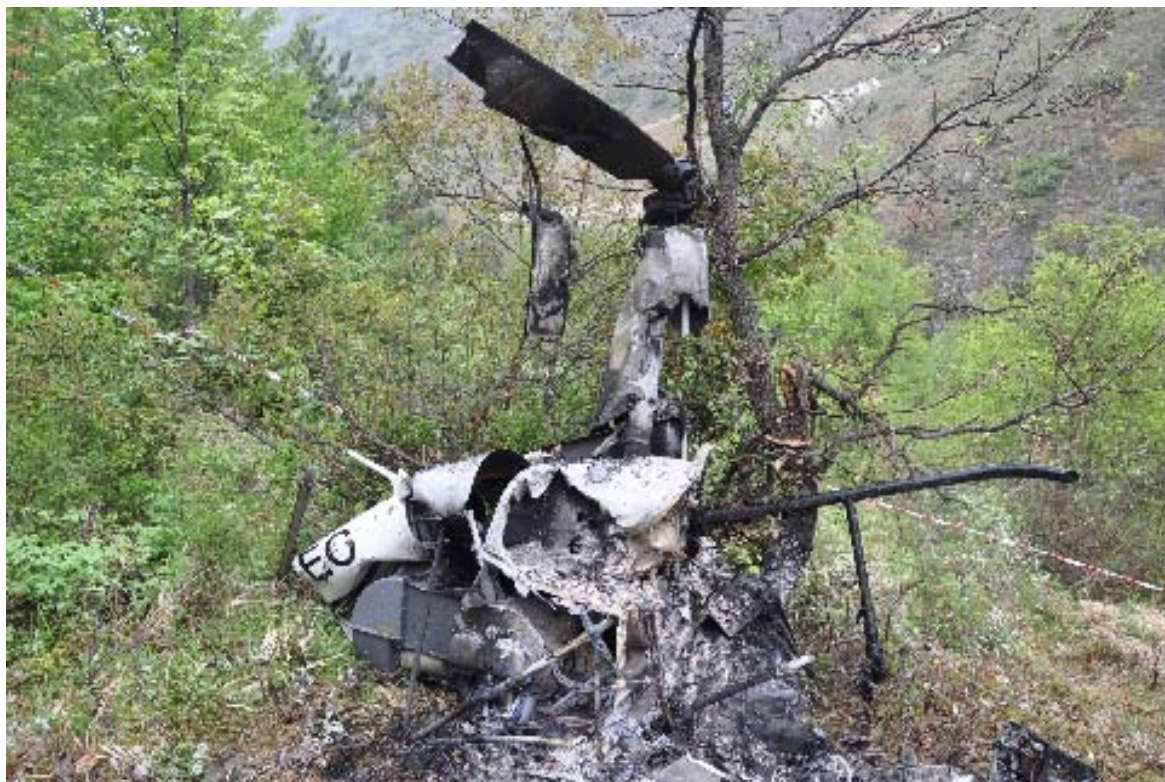
Foto 2: relitto dell'elicottero.
