DICHIARAZIONE INTERMEDIA

INCIDENTE
occorso all'aeromobile
P2002-JF marche I-LICC,
in mare, al largo del porticciolo di Santa Maria la Scala (CT),
6 giugno 2011

DICHIARAZIONE INTERMEDIA
RELATIVA ALL'INCIDENTE
OCCORSO ALL'AEROMOBILE TECNAM P2002-JF MARCHE I-LICC
(art. 16, comma 7, reg. UE n. 996/2010; previsione 6.6 Allegato 13 ICAO)

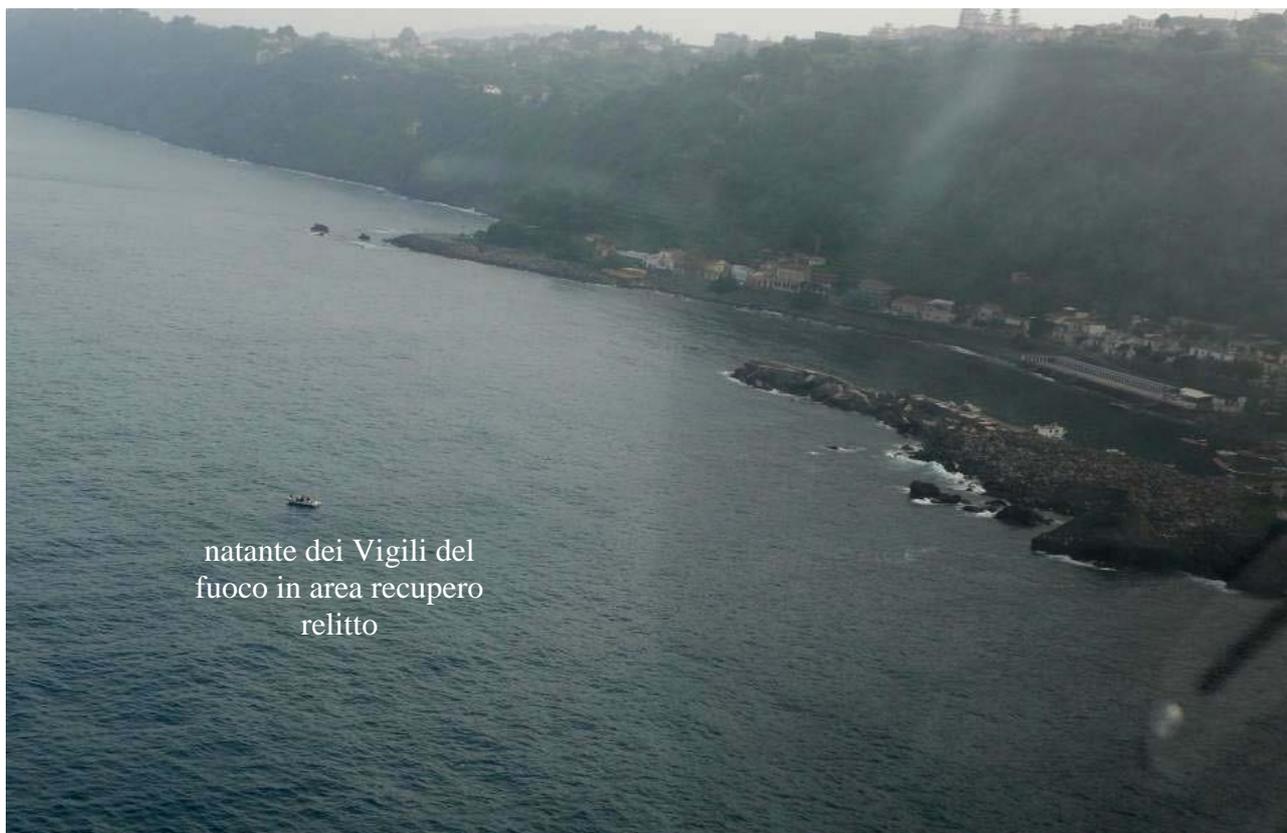
natante dei Vigili del fuoco in area recupero relitto

Foto 1: luogo dell'incidente.

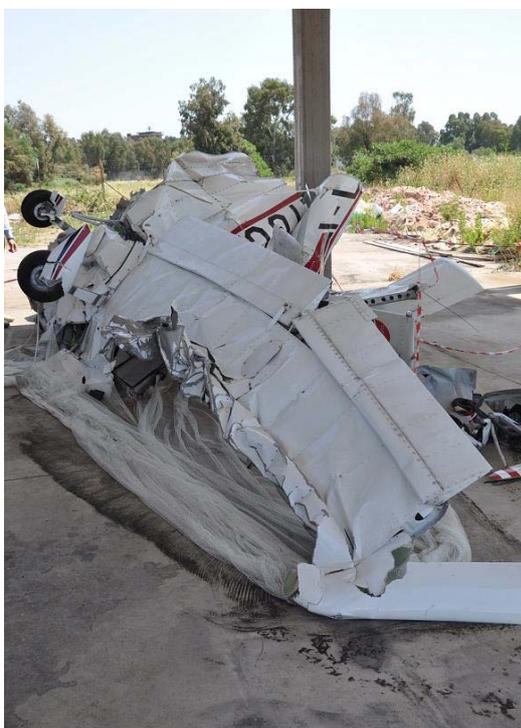
Foto 2: semiala destra.

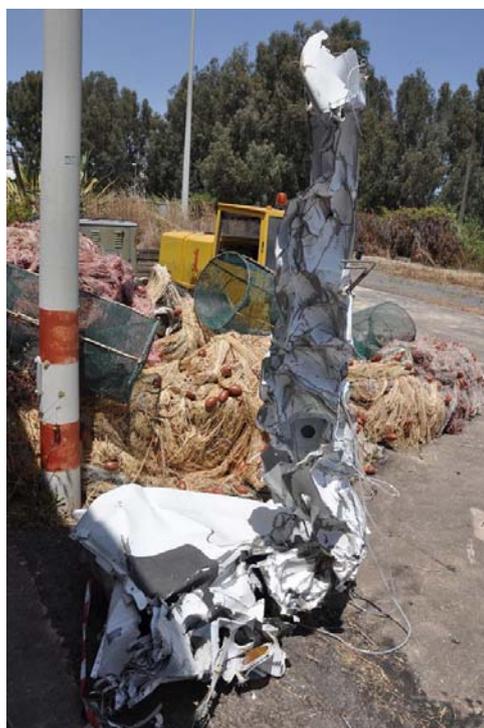
Foto 3: semiala sinistra.

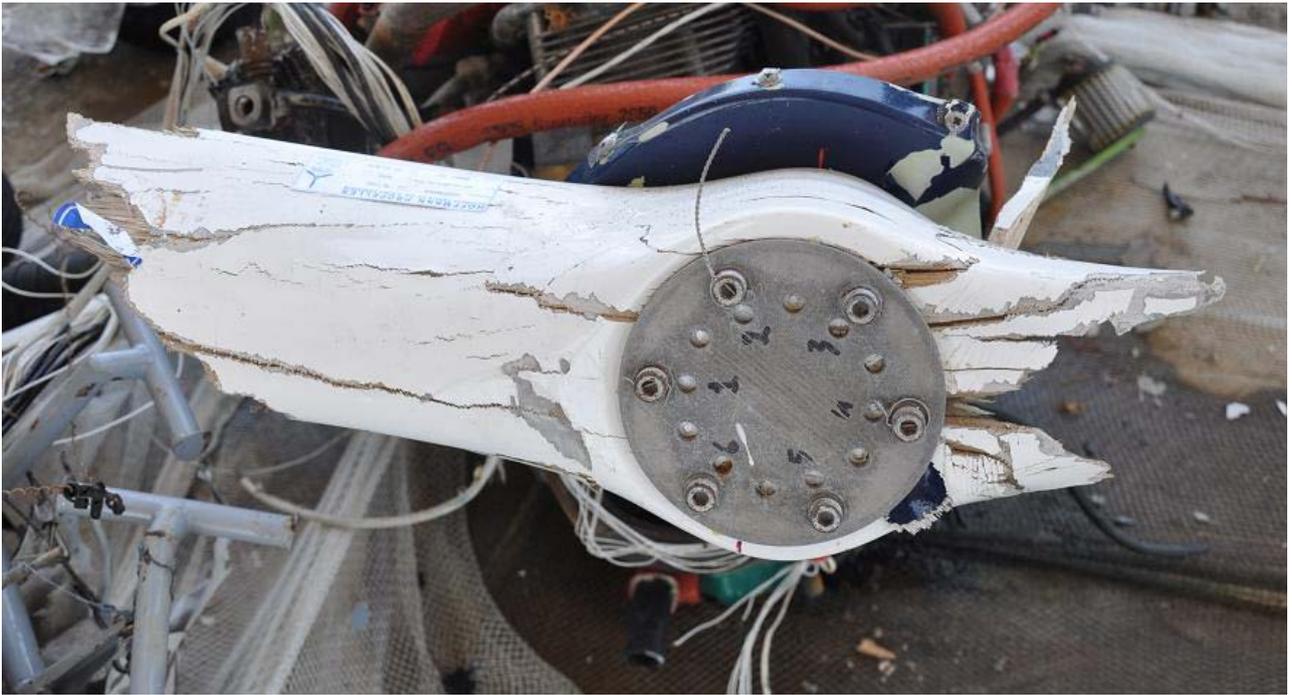
Foto 4: frammento dell'elica in legno.

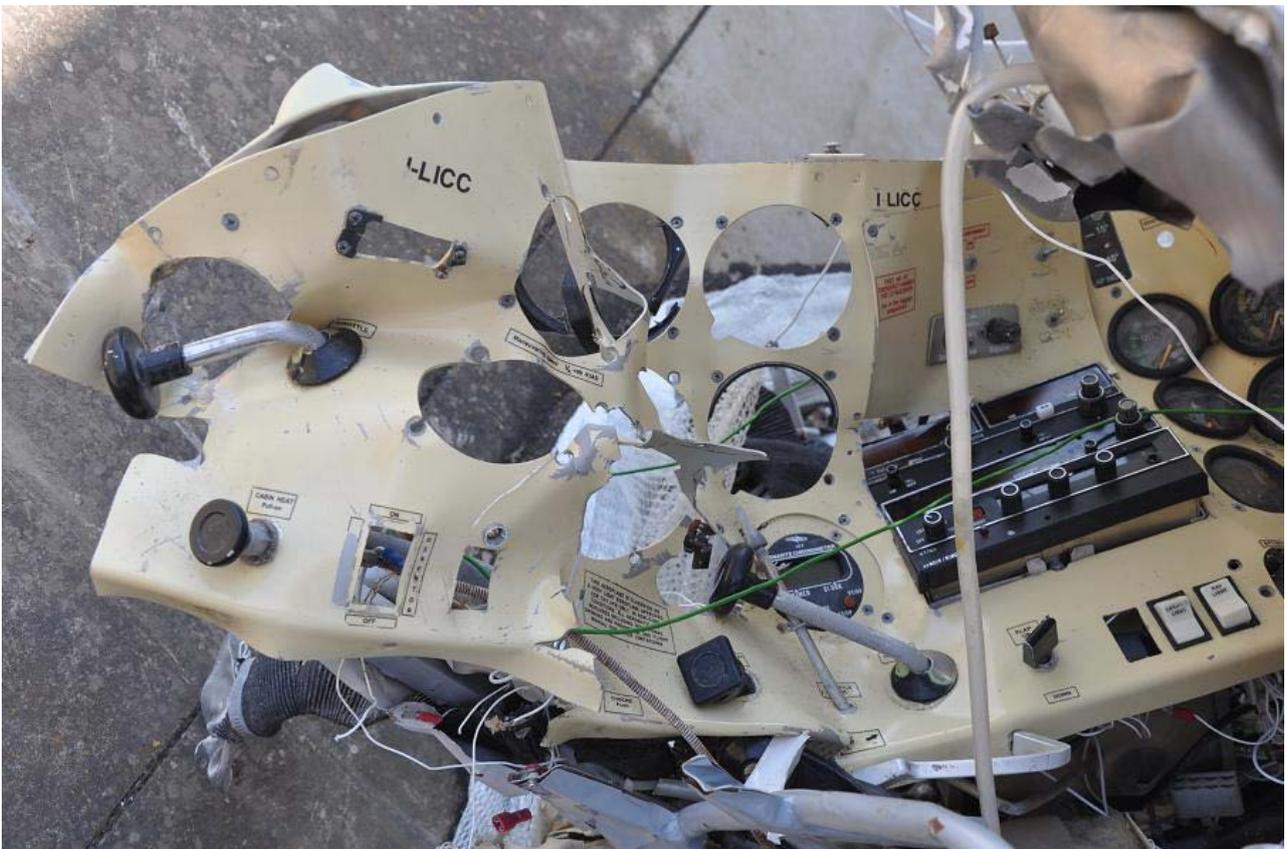
Foto 5: pannello strumenti.
